*Syndicat Mixte d'Aménagement de la Vallée de la Durance*

## SYSTÈME D'ENDIGUEMENT CHEVAL-BLANC - CAVAILLON

**Phase 1 : Diagnostic et propositions de travaux**

ÉTUDES - MESURES - MAÎTRISE D'ŒUVRE  
Juillet 2022

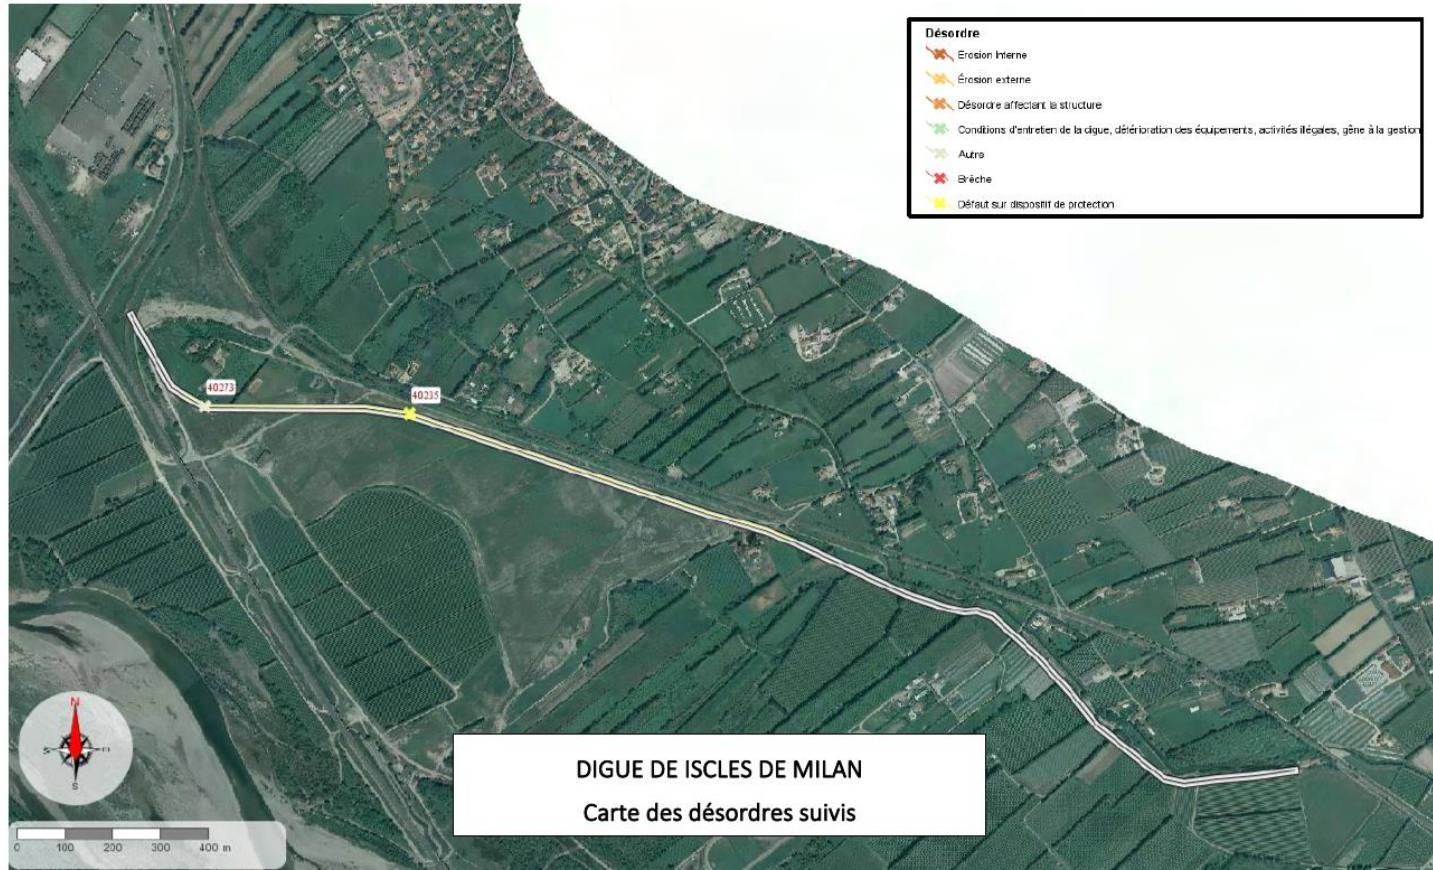
Illustration 4 : Identification des désordres suivis, digue des Iscles de Milan – Rapport de visite technique approfondie, SMAVD, 2020

Les désordres observés sur la digue lors de la VTA de 2020, sont les suivants.

Une intervention de curage est prévue par le SMAVD sur le désordre 40238 pour éviter le colmatage partiel de l'ouvrage traversant.

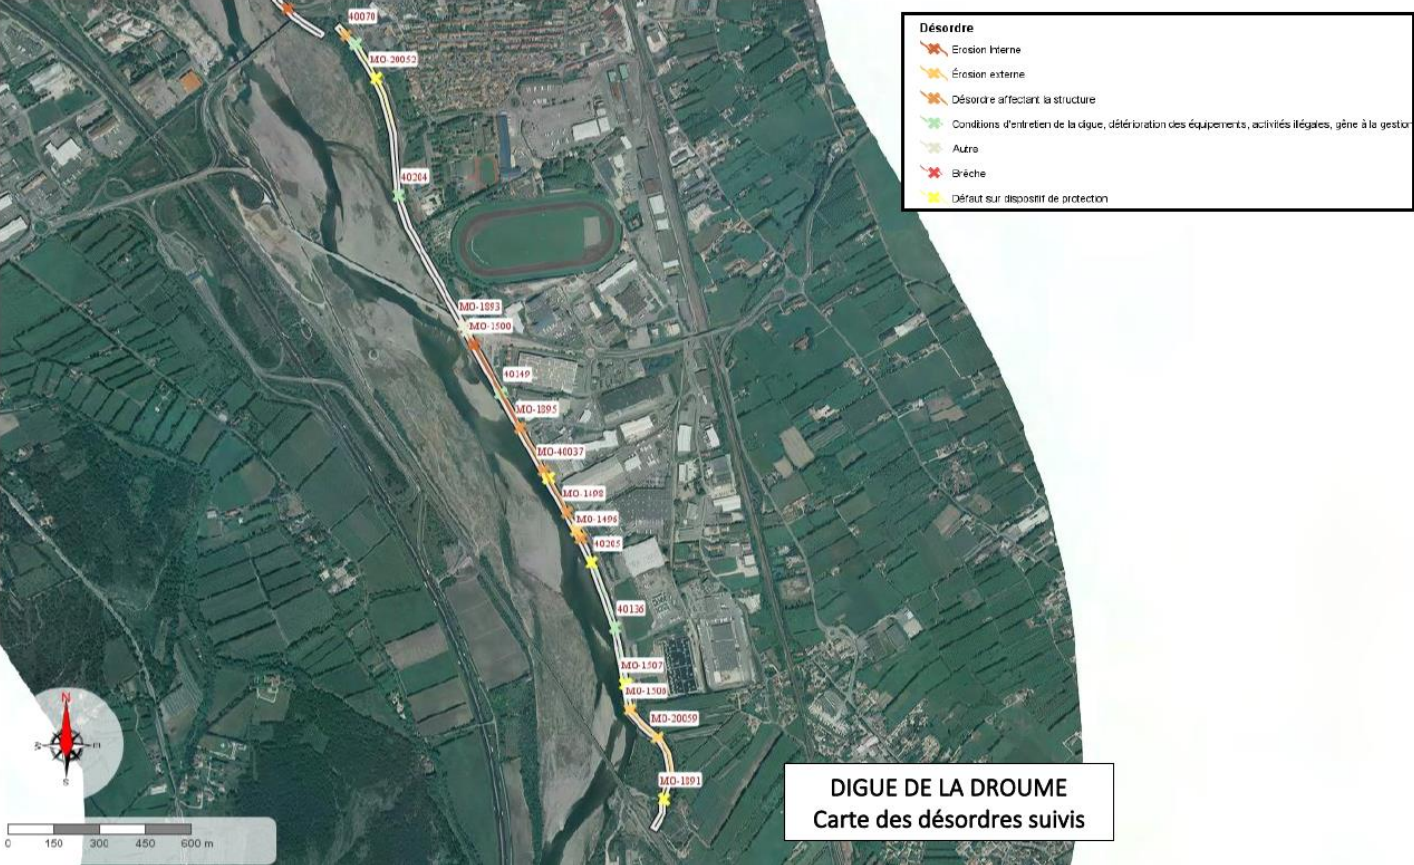
Illustration 8 : Identification des désordres suivis, digue de la Droume – Rapport de visite technique approfondie, SMAVD, 2020

Des interventions sont prévues par la SMAVD sur les désordres surlignés en bleu. D'autres points ont été analysés dans ce diagnostic et présentés au chapitre C.

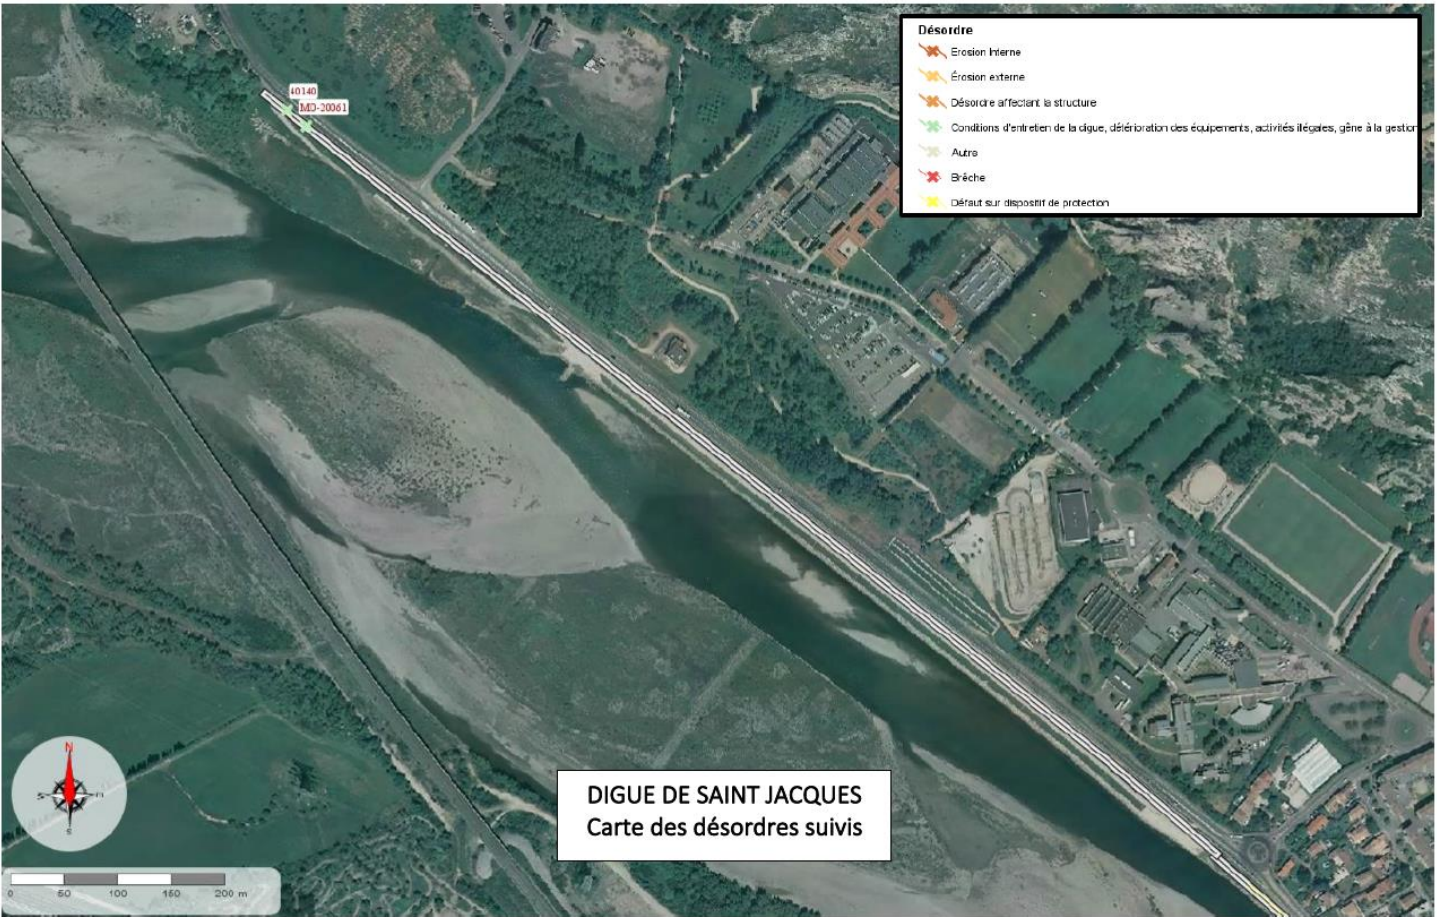
Illustration 14 : Identification des désordres suivis, digue de Saint Jacques – Rapport de visite technique approfondie, SMAVD, 2019

Les désordres observés sur la digue lors de la VTA de 2020, sont les suivants. Une intervention sur ces désordres est prévue par la SMAVD.

| N° Désordre | Date d'observation | PR de début | Catégorie du désordre | Type de désordre | Suite à apporter | Urgence | Clos |
|---|---|---|---|---|---|---|---|
| MO-20061 | 17/03/2015 | 4645 | Conditions d'entretien de la digue, détérioration des équipements, activités illégales, gêne à la gestion | Vandalisme sur ouvrage de voirie | A réparer | - | |
| 40140 | 28/02/2019 | 4669 | Conditions d'entretien de la digue, détérioration des équipements, activités illégales, gêne à la gestion | Vandalisme sur ouvrage de voirie | A réparer | - | |

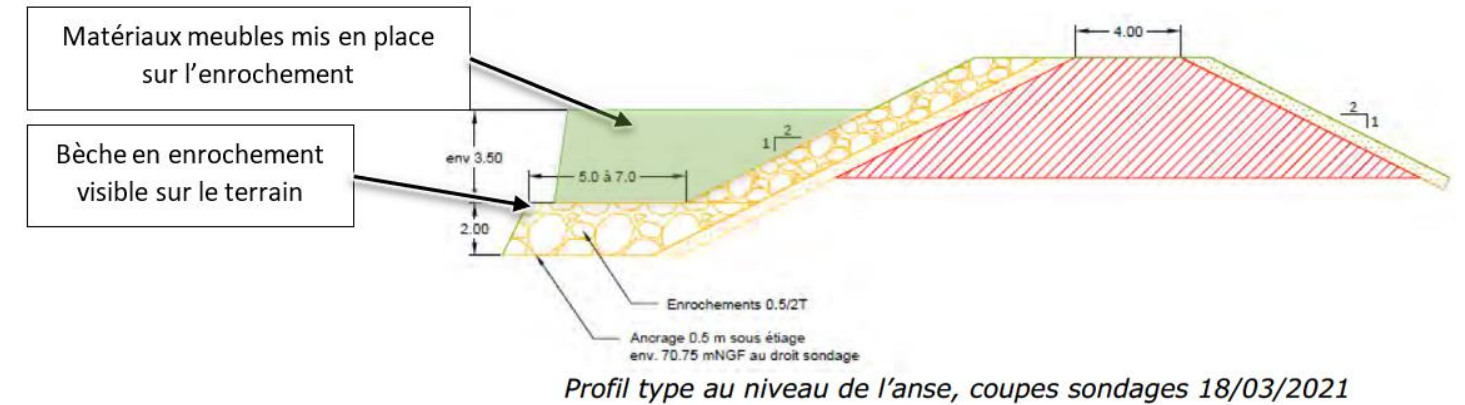
Illustration 26 : Profil type de la digue de la Droume au droit de l'anse d'érosion

Des sondages réalisés par le SMAVD ont permis de valider la coupe de la digue en ce point. De plus ils ont mis en évidence que le niveau d'assise de la bêche en enrochement est situé au-dessus du niveau d'étiage de la Durance.

**À l'heure actuelle, la stabilité de la digue n'est pas remise en cause**, néanmoins, étant donné que la bêche en enrochement est visible et situé au-dessus du niveau d'étiage, il est préconisé à moyen terme de recréer une bêche pour l'affouillement de ces enrochements et de les rengraisser.

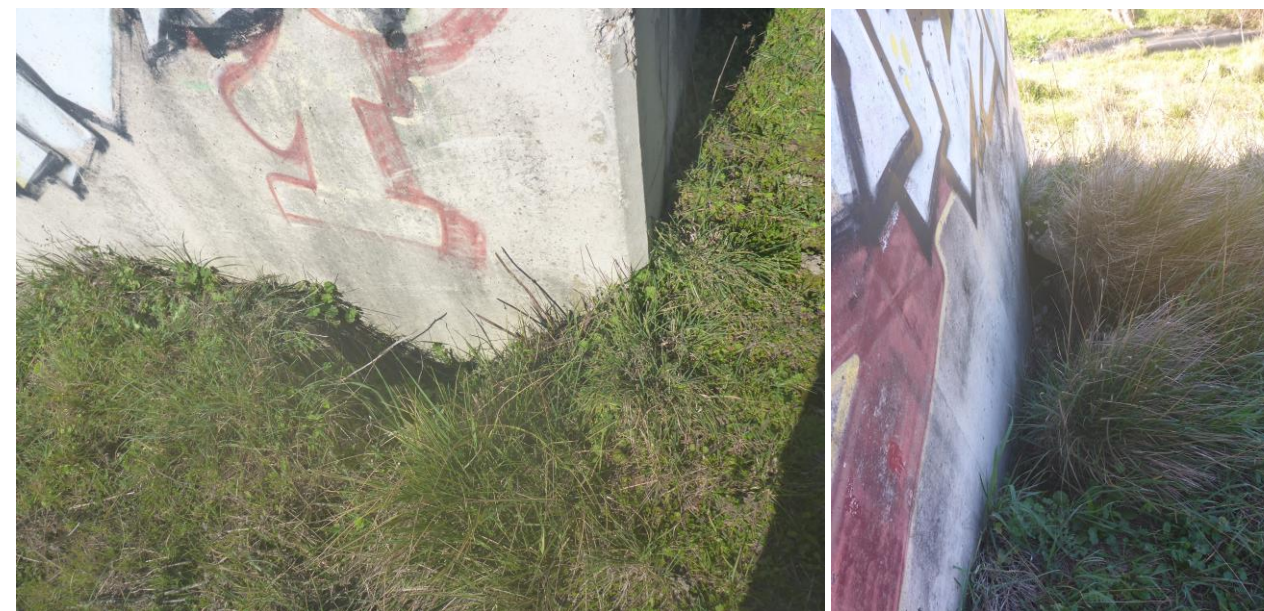
Illustration 67 : Affaissement des terrains en sortie de l'ouvrage sud du remblai RFF (photo du 12/02/2021)

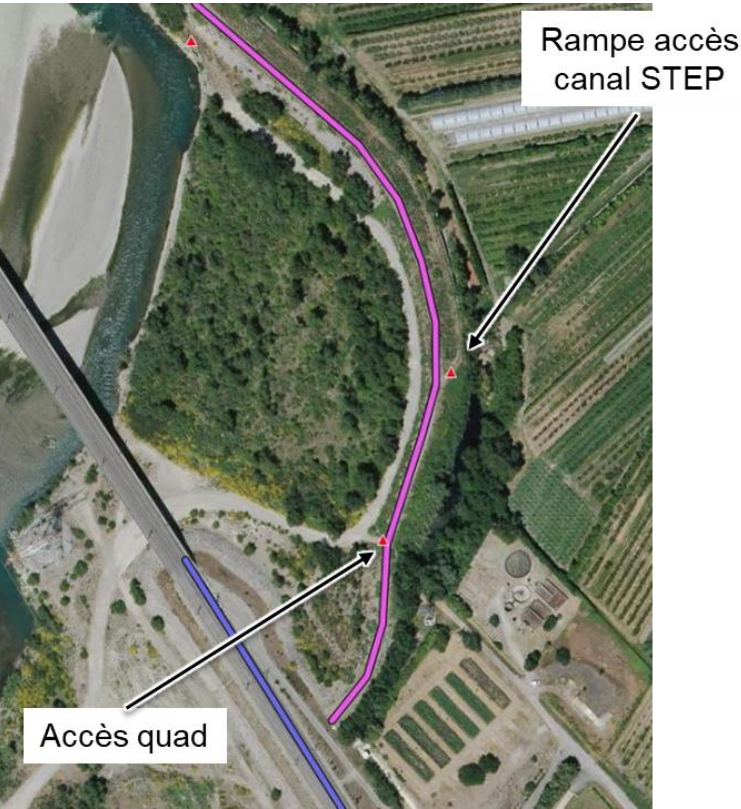
Illustration 68 : Localisation des désordres MO-1891 et MO-20059

| N° Désordre | Date d'observation | PR de début | Catégorie du désordre | Type de désordre | Suite à apporter | Urgence | Clos |
|---|---|---|---|---|---|---|---|
| MO-1891 | 04/03/2016 | 97 | Défaut sur dispositif de protection | Anomalie sur couvert végétal | A suivre | 0 | |

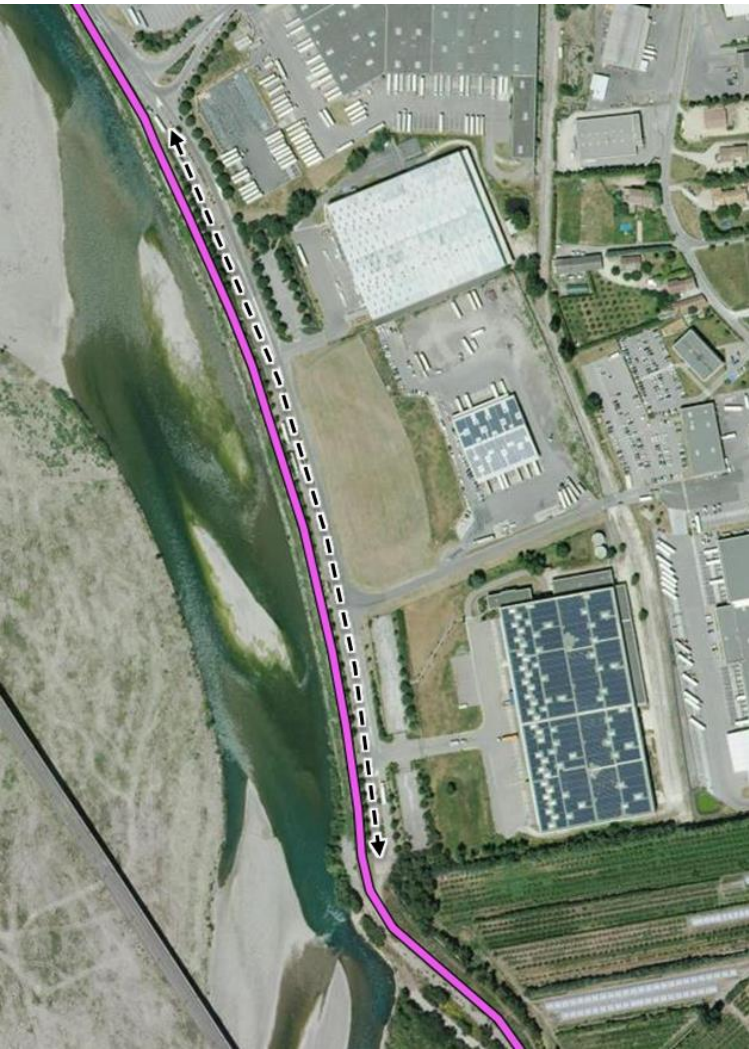
Illustration 69 : Localisation du désordre 40136

| N° Désordre | Date d'observation | PR de début | Catégorie du désordre | Type de désordre | Suite à apporter | Urgence | Clos |
|---|---|---|---|---|---|---|---|
| 40136 | 28/02/2019 | 481 | Conditions d'entretien de la digue, détérioration des équipements, activités illégales, gêne à la gestion | Défaut d'entretien de la végétation | A débroussailler après accord LMV | 0 | |

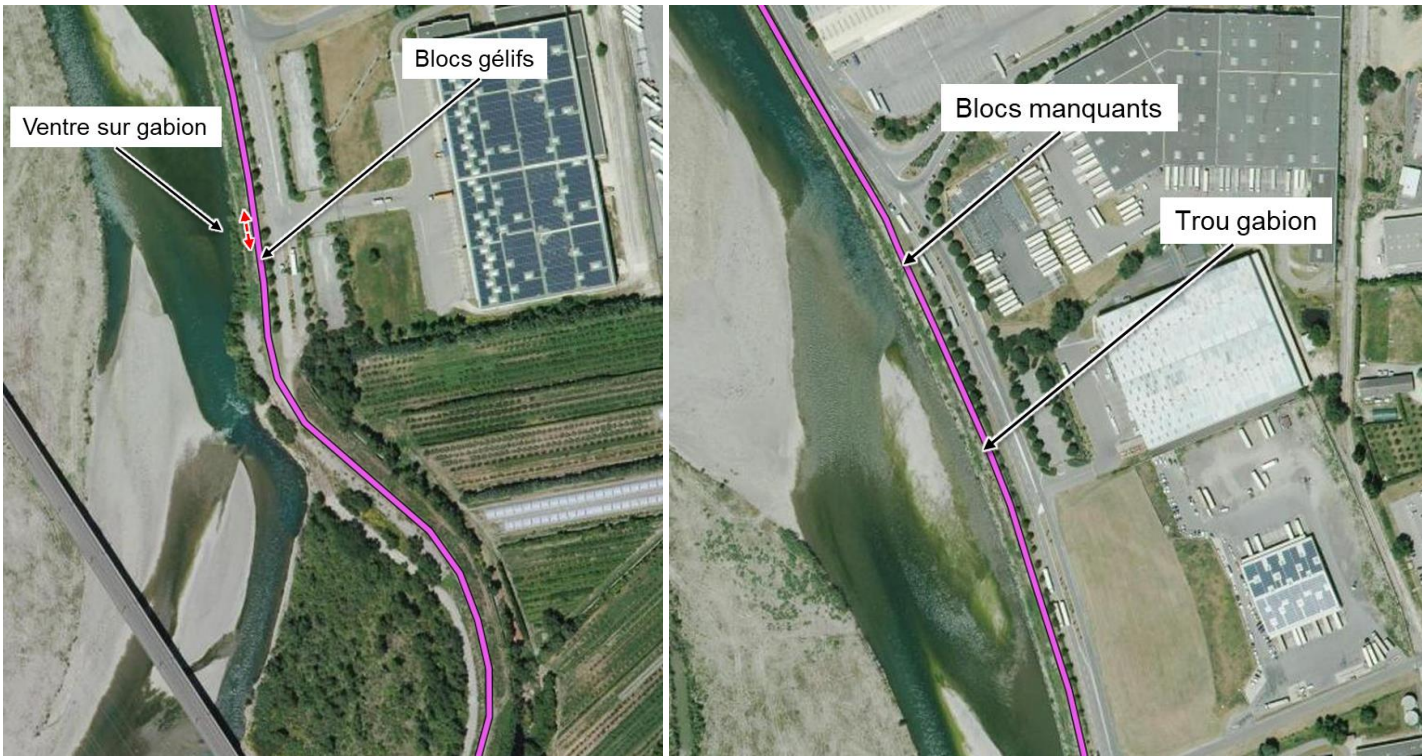
Illustration 70 : Localisation des désordres MO-1507, MO-150940325 et MO-1496

| N° Désordre | Date d'observation | PR de début | Catégorie du désordre | Type de désordre | Suite à apporter | Urgence | Clos |
|---|---|---|---|---|---|---|---|
| MO-1507 | 21/02/2012 | 534 | Défaut sur dispositif de protection | Enrochement gélif | A suivre | 0 | |
| MO-1496 | 21/02/2012 | 1043 | Désordre affectant la structure | Affaissement, glissement, tassement, tout indice de mouvement du terrain ou d'une structure rigide (y/c basculement d'un mur ou d'un rideau de palplanche) | A suivre | 0 | |

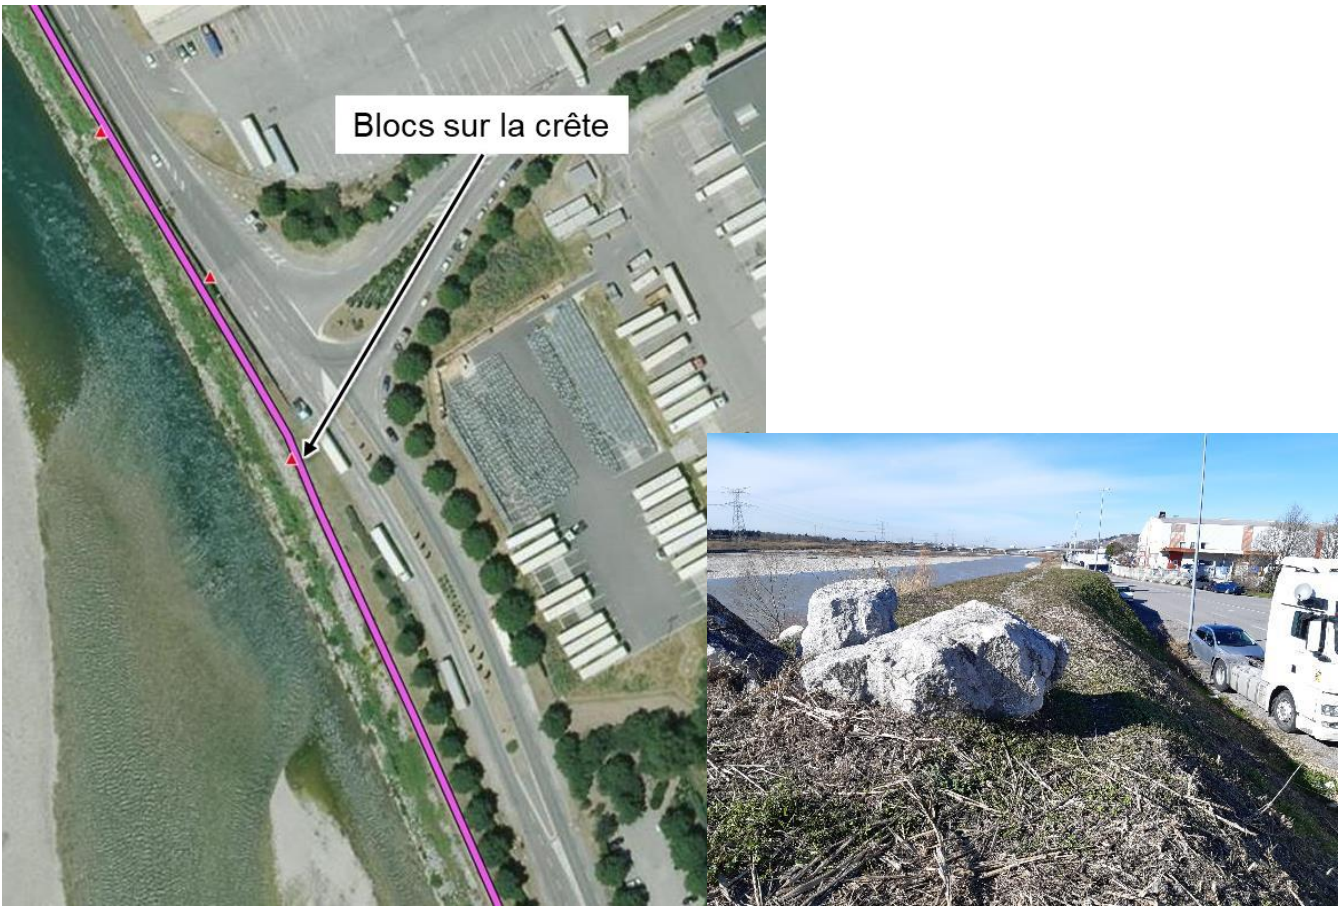
Illustration 71 : Localisation du désordre MO-1889

| N° Désordre | Date d'observation | PR de début | Catégorie du désordre | Type de désordre | Suite à apporter | Urgence | Clos |
|---|---|---|---|---|---|---|---|
| MO-1889 | 04/03/2016 | 1070 | Défaut sur dispositif de protection | Anomalie sur couvert végétal | Dans l'attente du diagnostic global du SE | 0 | |
