Etude pour la restauration des systèmes d'endiguement du bassin Chambérien

Etude de Dangers Système d'Endiguement SE2

Mars 2019

DI-ECS 2016-184-02 Mars 2019

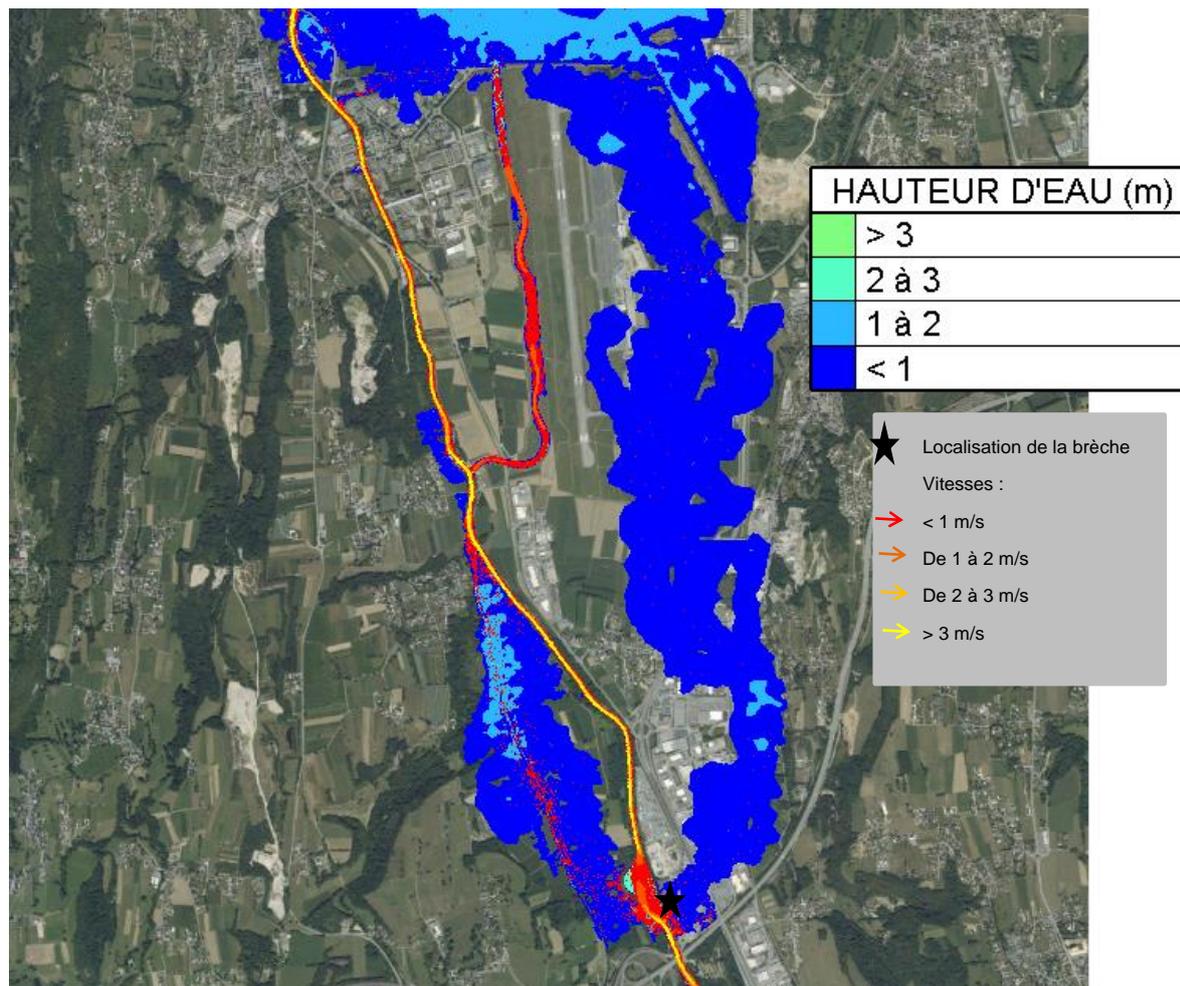
Les secteurs vulnérables sont la ZI des Landiers et la plaine du Belle Eau en aval de l'A43 en cas de rupture des endiguements. Le nombre de personnes directement exposées à l'onde de submersion étant supérieur à 1 000, conduisant à une gravité de 5, et l'onde de submersion étant de faible intensité et la cinétique rapide, la criticité de ce scénario n'est pas acceptable.

Figure 3 : Cartographie des écoulements – Rupture par brèche SE2. 2 aval Jean Lain – jour 2, 17h00

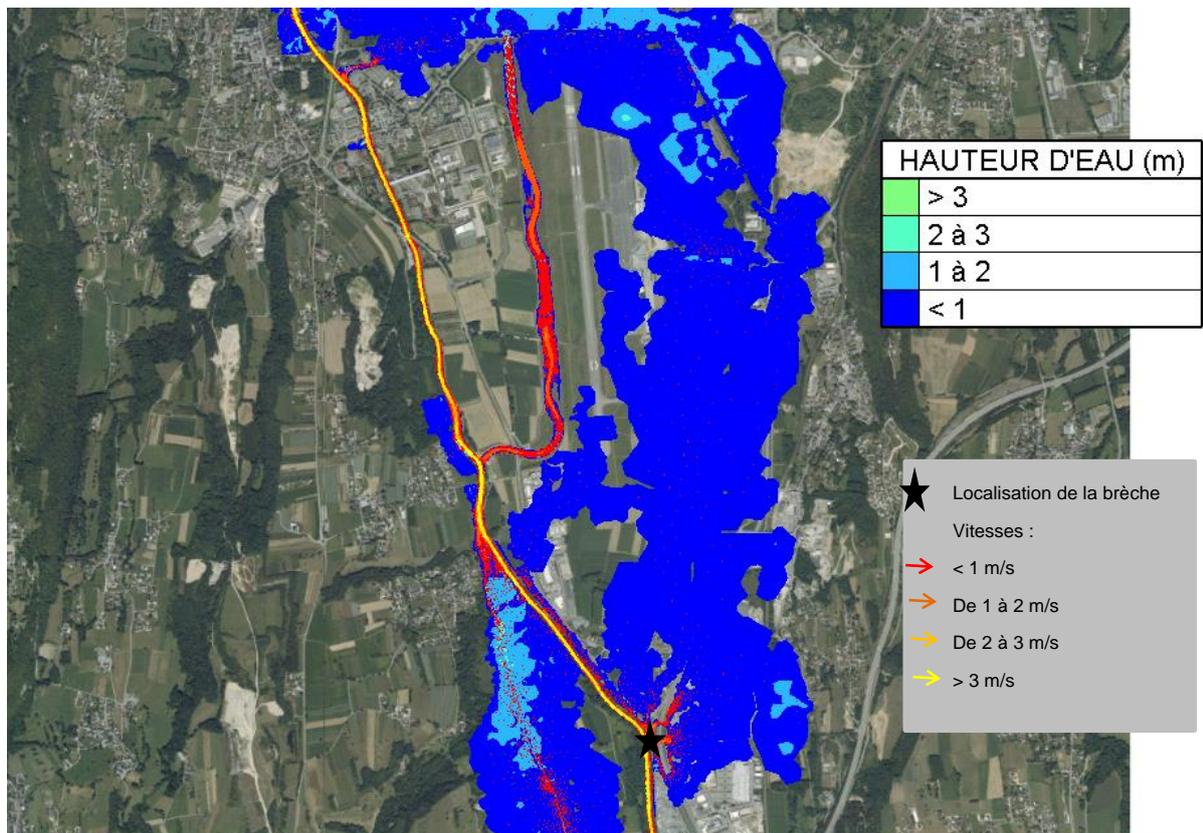
Les secteurs vulnérables sont la ZI des Landiers et la plaine du Belle Eau en aval de l'A43 en cas de rupture des endiguements. Le nombre de personnes directement exposées à l'onde de submersion étant supérieur à 1 000, conduisant à une gravité de 5, l'onde de submersion étant de faible intensité et la cinétique rapide, la criticité de ce scénario n'est pas acceptable

Figure 4 : Cartographie des écoulements – Rupture par brèche SE2.2 aval Rond-Point Villarcher – jour 2, 14h30

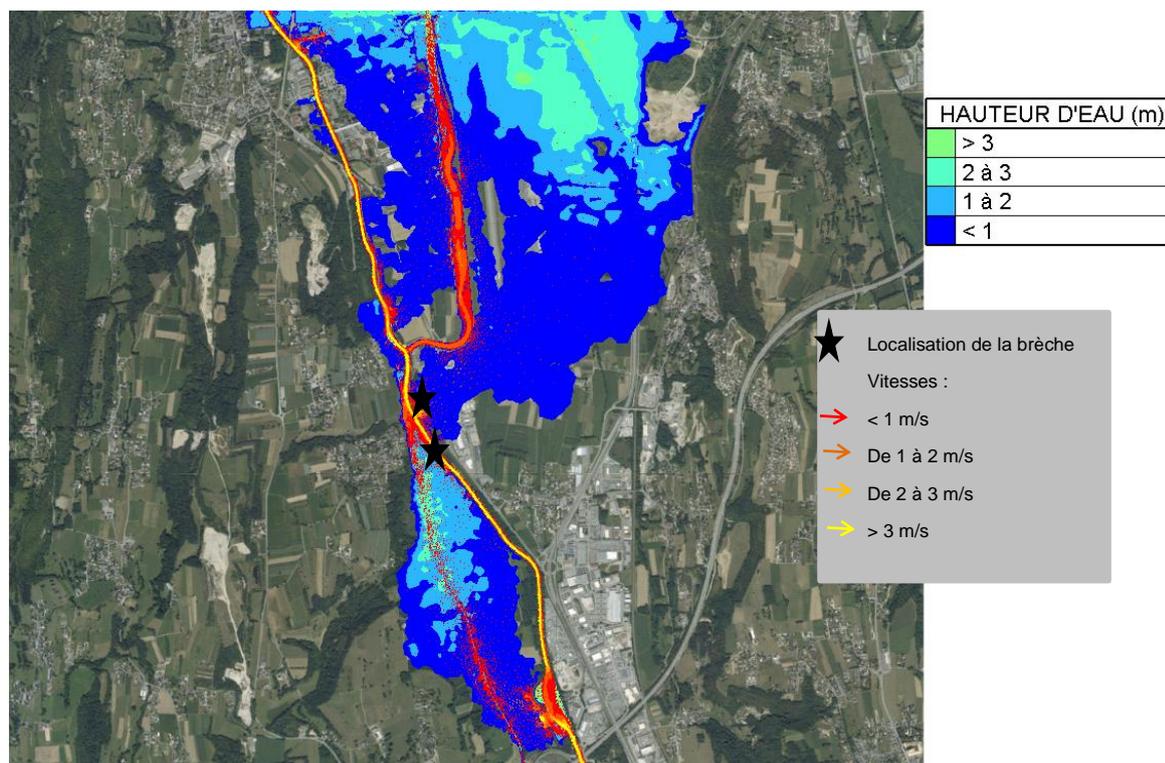
Les secteurs vulnérables sont la ZI des Landiers et la plaine du Belle Eau en cas de rupture des endiguements. Le nombre de personnes directement exposées à l'onde de submersion étant supérieur à 1000, conduisant à une gravité de 5, l'onde de submersion étant de faible intensité et la cinétique rapide, la criticité de ce scénario n'est pas acceptable.

Figure 5 : Cartographie des écoulements – Rupture par surverse - Leysse – jour 2, 13h00

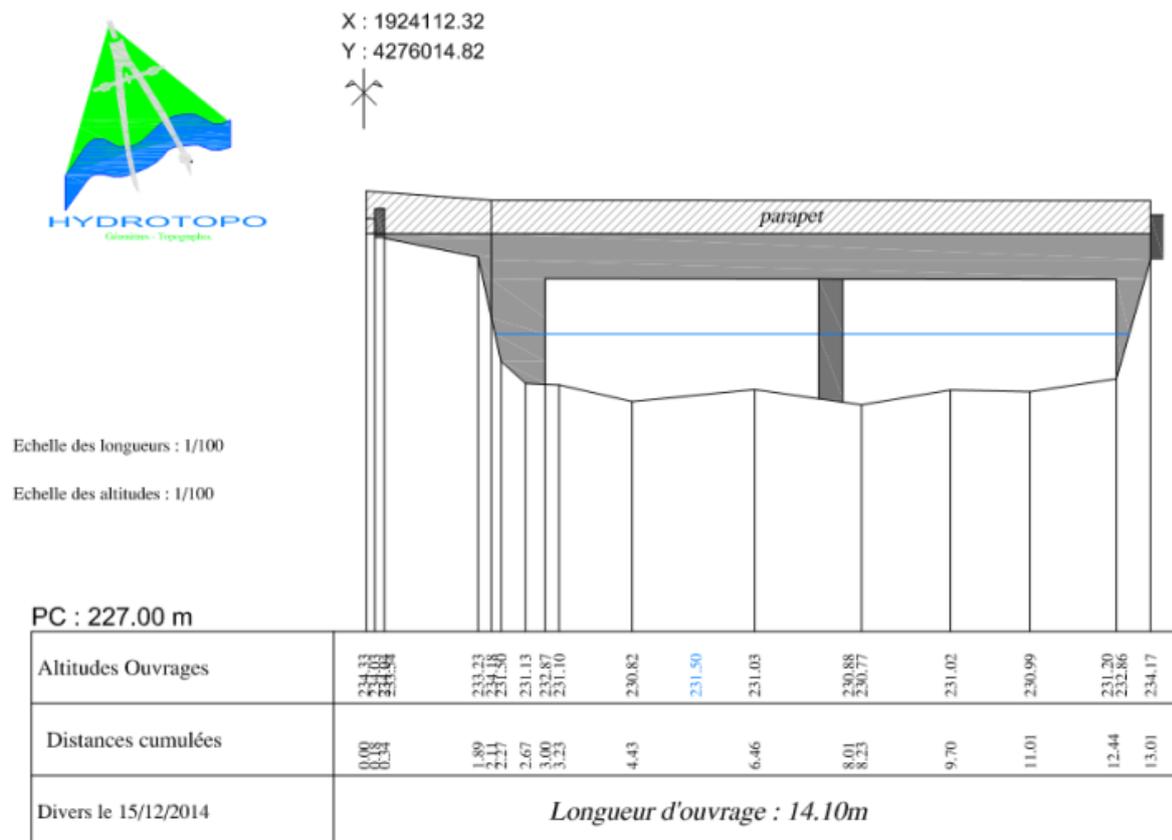
PK BDL0.036

Figure 34 : Ouvrage aval bras de décharge – vue amont – PKBDL0.036– Sous-systèmes concernés en amont : SE 2.3

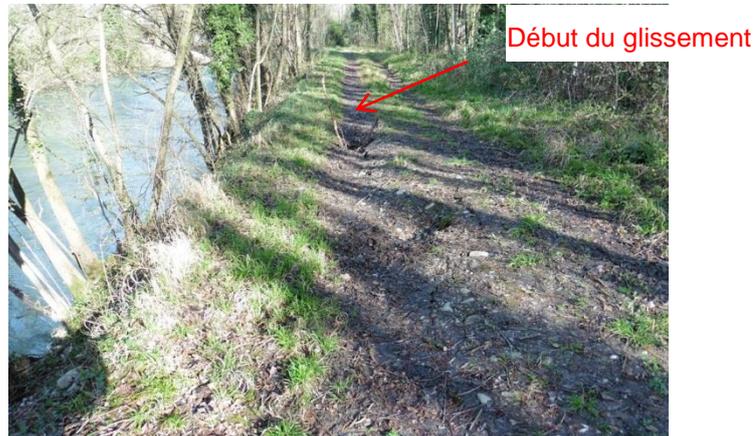
Le classement de cet EISH a été validé le 15 avril 2015 par le préfet (par délégation de la directrice et par délégation, le Chef de l'unité Sécurité des Ouvrages Hydrauliques).

Figure 101 : Photo du désordre recensé dans le EISH sur le SE 2.2 amont – avril 2015
