Etude pour la restauration des systèmes d'endiguement du bassin Chambérien

Revue de Sûreté de l'endiguement SE2

Rapport

DI-ECS 2017-033-01 Janvier 2017

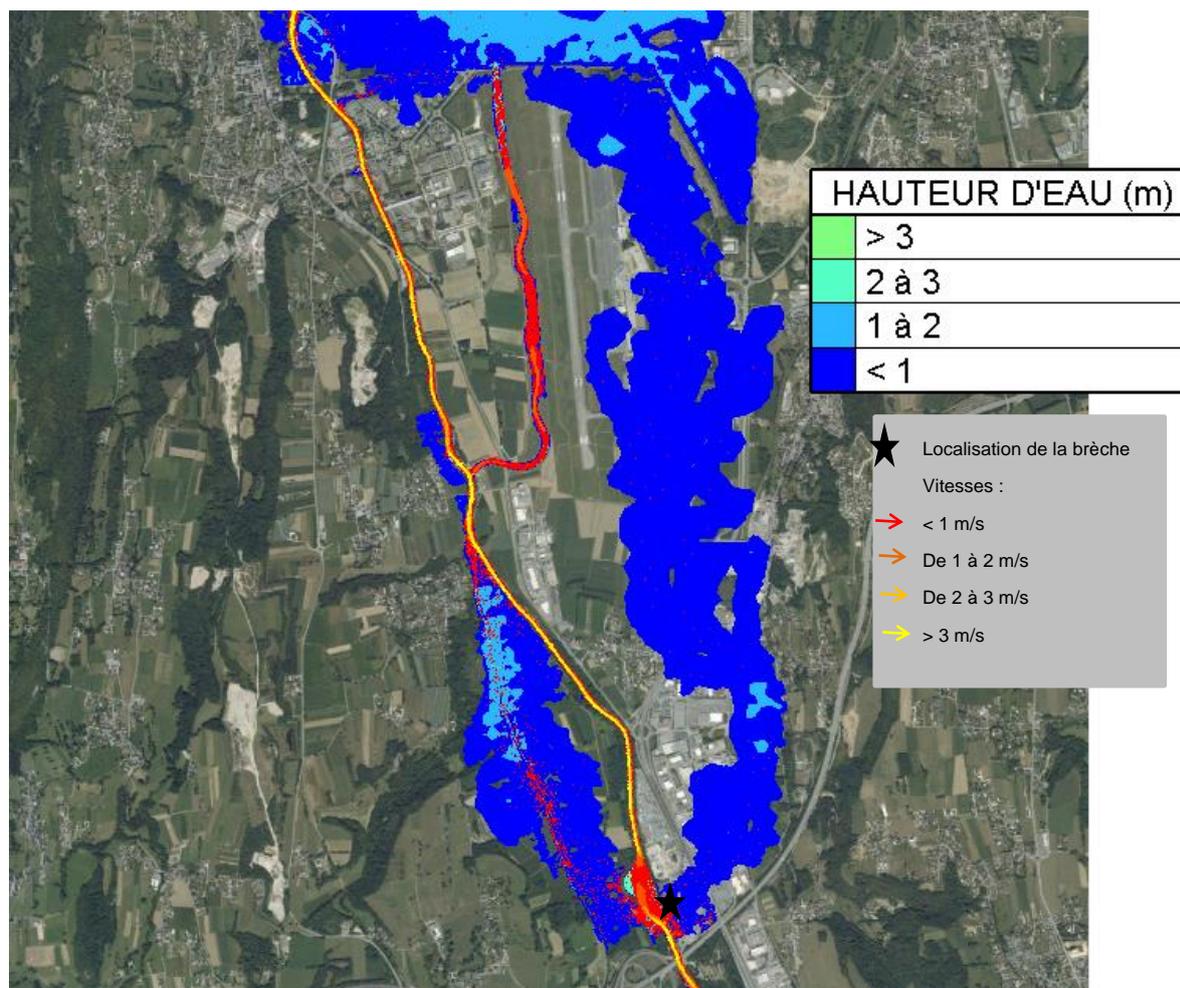
Figure 15 : Cartographie des écoulements – Rupture par brèche SE2. 2 aval Jean Lain – jour 2, 17h00

Les secteurs vulnérables sont la ZI des Landiers et la plaine du Belle Eau en aval de l'A43 en cas de rupture des endiguements. Des ERP sont touchés par l'inondation. Le nombre de personnes directement exposées à l'onde de submersion étant supérieur à 1 000, conduisant à une gravité de 5, et l'onde de submersion étant de faible intensité et la cinétique rapide, la criticité de ce scénario n'est pas acceptable.

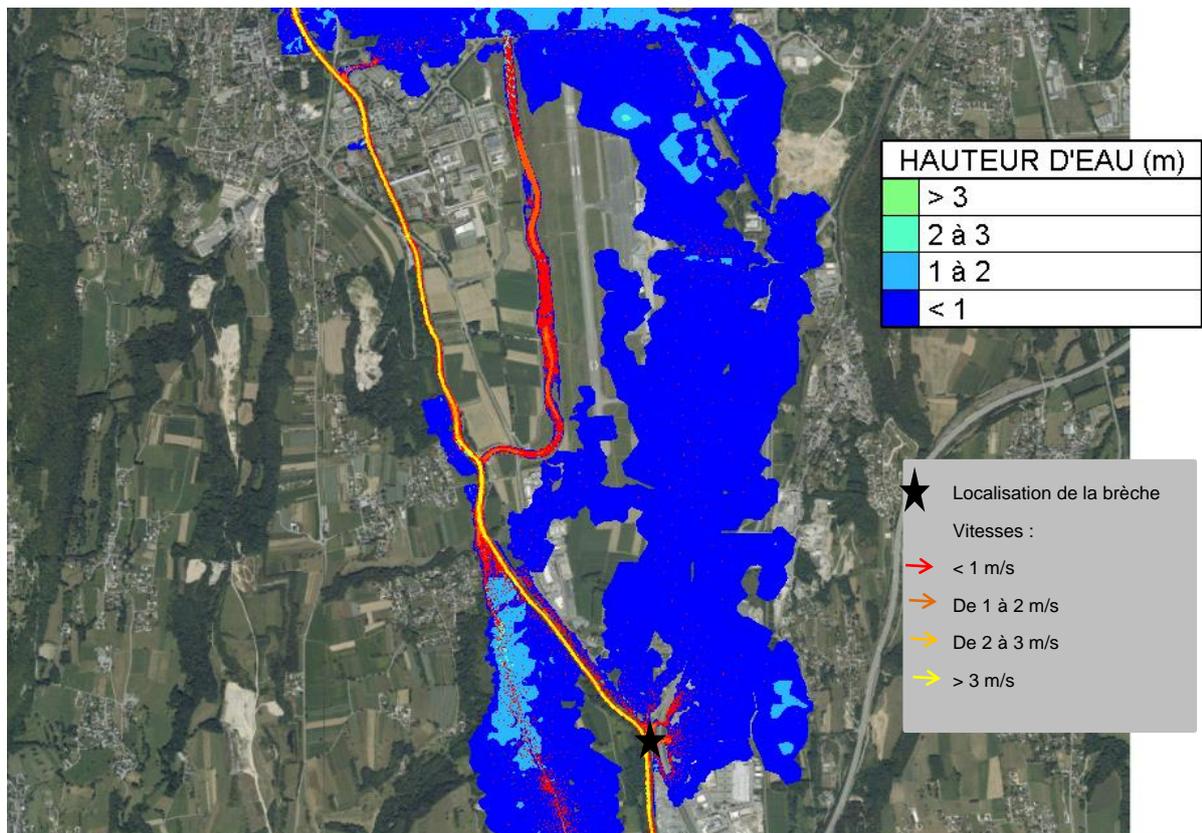
Figure 16 : Cartographie des écoulements – Rupture par brèche SE2.2 aval Rond-Point Villarcher – jour 2, 14h30

Les secteurs vulnérables sont la ZI des Landiers et la plaine du Belle Eau en aval de l'A43 en cas de rupture des endiguements. Le nombre de personnes directement exposées à l'onde de submersion étant supérieur à 1 000, conduisant à une gravité de 5, l'onde de submersion étant de faible intensité et la cinétique rapide, la criticité de ce scénario n'est pas acceptable

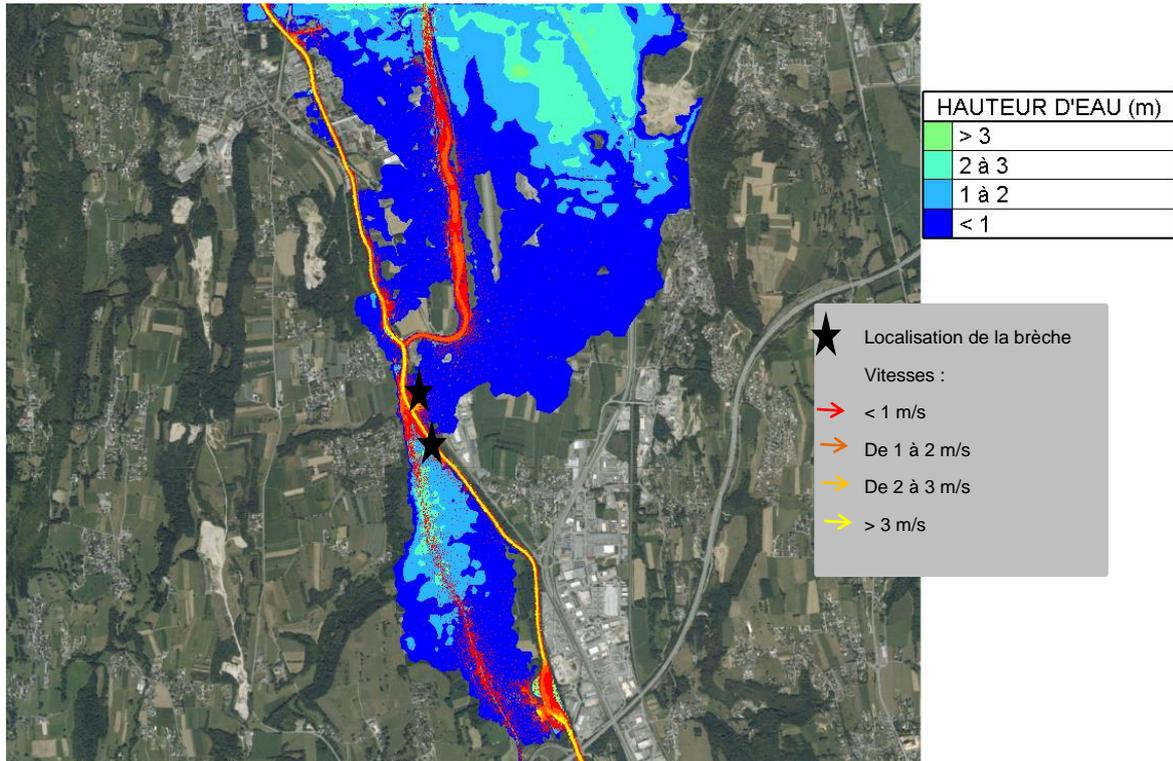
Figure 17 : Cartographie des écoulements – Rupture par surverse - Laysse – jour 2, 13h00

Les secteurs vulnérables sont la ZI des Landiers et la plaine du Belle Eau en cas de rupture des endiguements. Le nombre de personnes directement exposées à l'onde de submersion étant supérieur à 1000, conduisant à une gravité de 5, l'onde de submersion étant de faible intensité et la cinétique rapide, la criticité de ce scénario n'est pas acceptable.

La plaine des Landier n'est pas inondée préalablement aux surverses par l'amont.

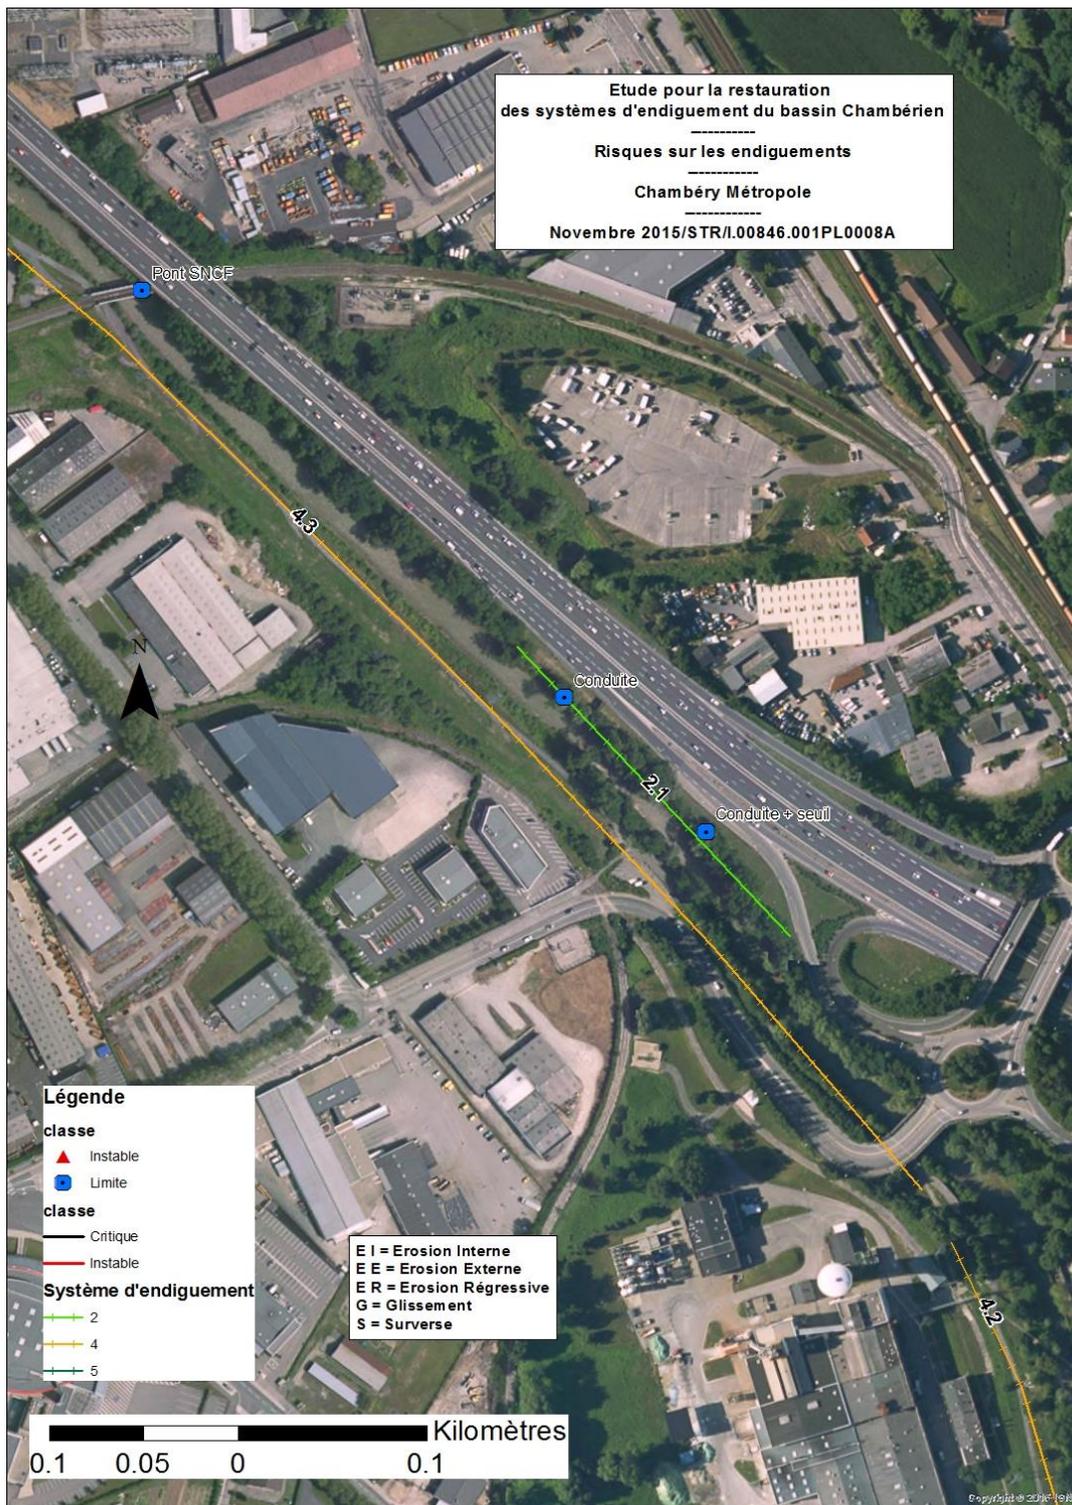
Figure 18 : Synthèse des Potentiels de danger – SE 2.1

Les examens récents du génie civil de l'endiguement du SE2 ont mis en évidence des désordres importants sur le système SE2.2 aval. Un risque d'érosion externe et des risques d'instabilité dû à la végétation sont possibles sur le SE2.1.

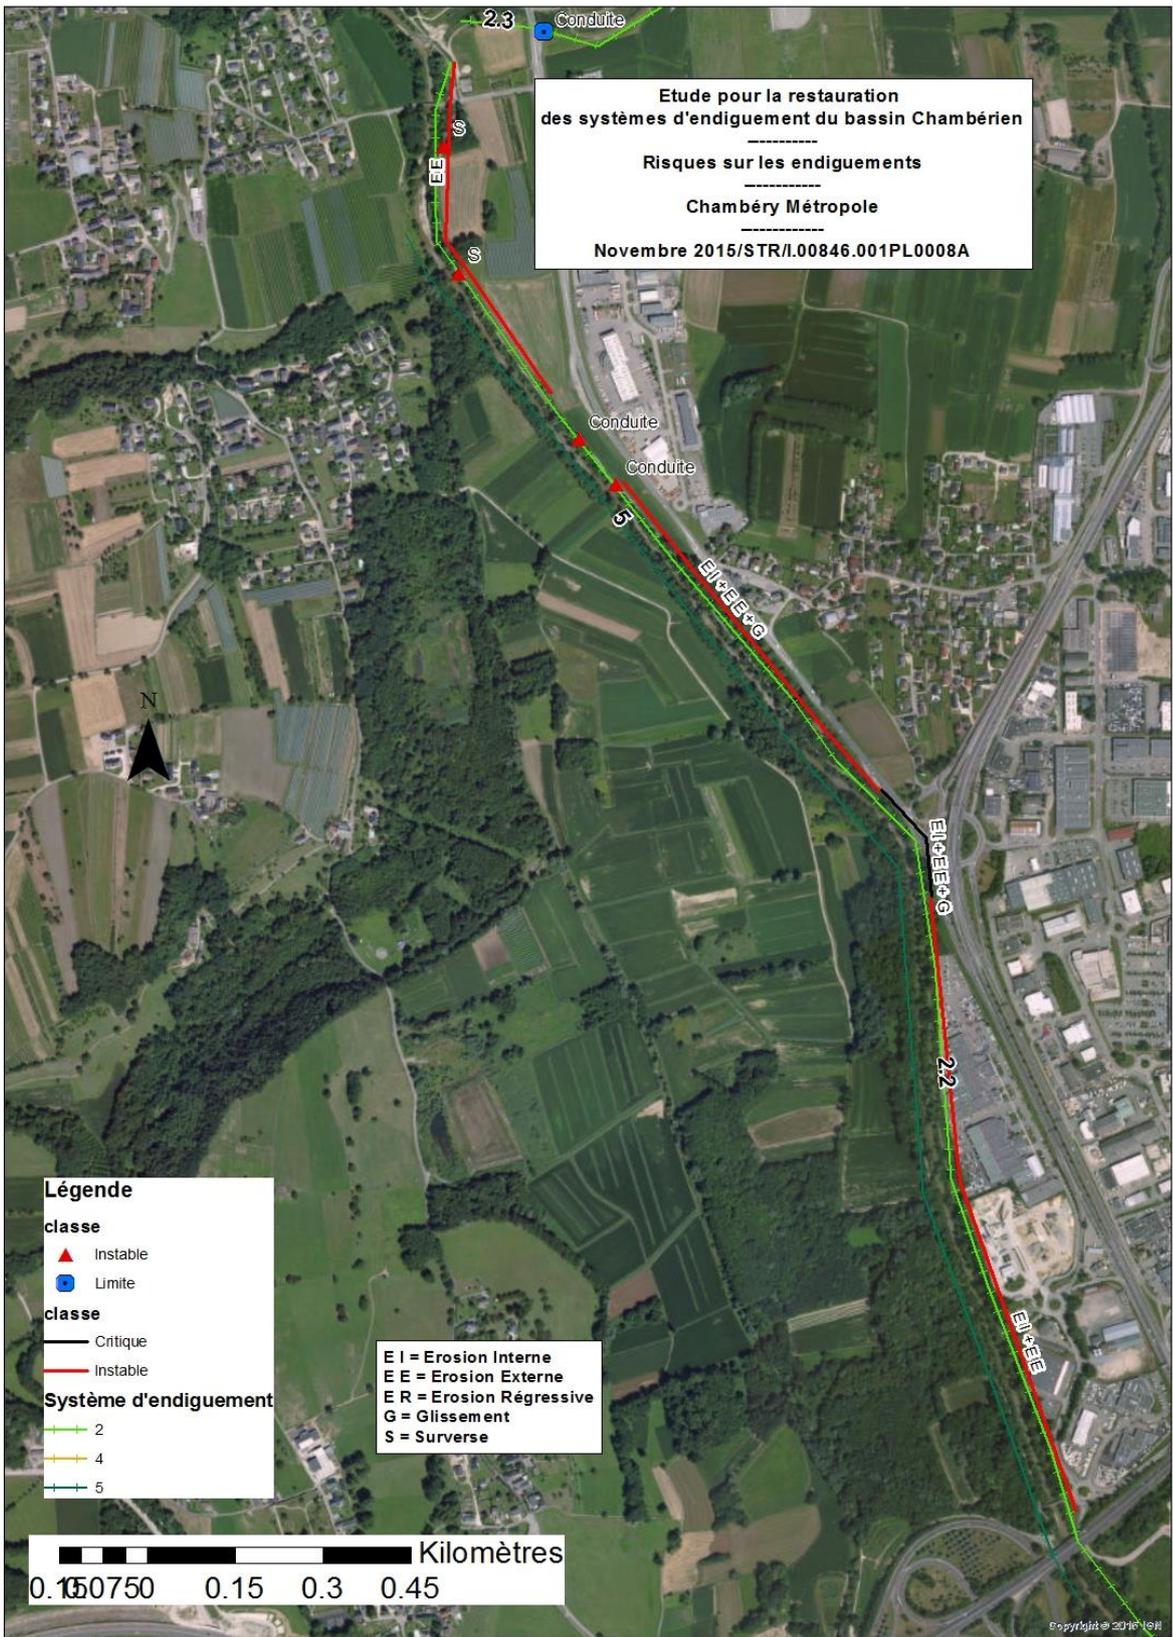
Figure 19 : Synthèse des Potentiels de danger – SE 2.2 aval

- Le **risque de rupture à la surverse** est effectif pour une crue débordante car les digues ne sont pas dimensionnées pour résister à la surverse.
- Le risque **d'érosion externe**, très marqué sur tout le linéaire du secteur SE 2.2 aval est effectif pour des crues proches de Q10. Le secteur du Rond-Point de Villarcher, étant situé dans l'extrados d'un virage de la Leysse, est particulièrement sensible à ce risque.
- Les secteurs dont le talus amont peut rompre par **glissement du fait d'une décrue rapide** sont les suivants :
 - SE 2.2 aval : Villarcher
 - SE 2.2 aval : Rond-Point de Villarcher ;

- Le risque de **rupture par glissement** du talus aval est effectif sur les tronçons suivants :
 - SE 2.2 aval : Secteurs Villarcher et Rond-Point Villarcher pour Q100 voire Q10 ;
- Le risque **d'érosion interne** a été synthétisé à partir des critères géométriques, critère de Lane et des conditions de filtre en base. Il en ressort que les digues SE 2.2 aval sont instables pour des crues inférieures à la centennale. En effet les critères géométriques non respectés sont indépendants du gradient de crue. Les secteurs les plus critiques sont :
 - SE 2.2 aval : Rond-Point de Villarcher
 - SE 2.2 aval : au droit des conduites traversantes ;
