DIAGNOSTIC DE LA VEGETATION SUR LE SYSTEME D'ENDIGUEMENT 2 SE2.1 - SE2.2 - SE2.3

Rapport du 04/05/2015

Version 2

Solutions de gestion de la végétation implantée sur les ouvrages hydrauliques

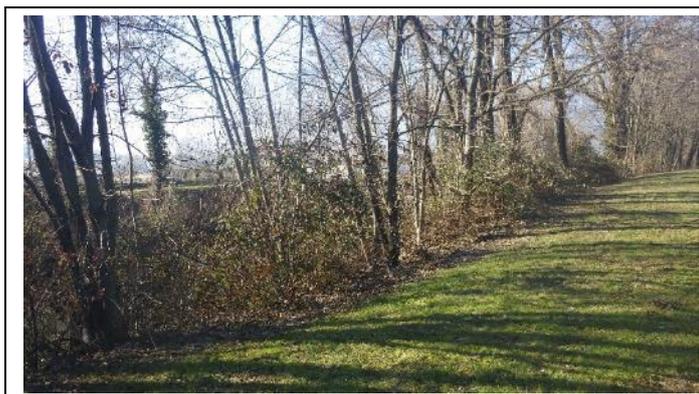
Photo 1 : Végétation dense sur le talus côté rivière et zone de point bas dès l'amont du tronçon

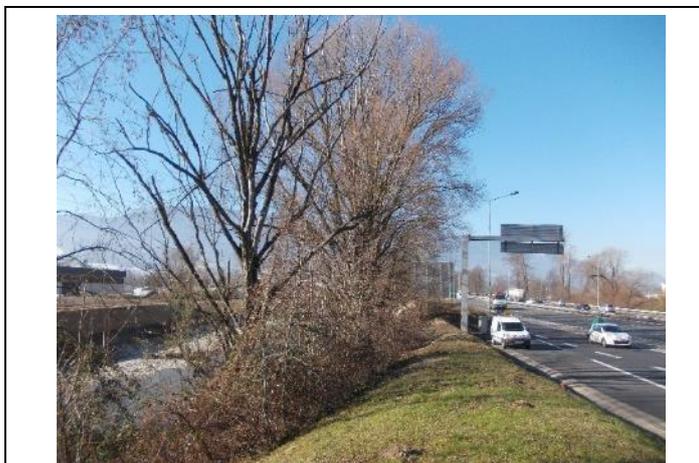
Photo 3 : Présence de grands arbres malades ou morts

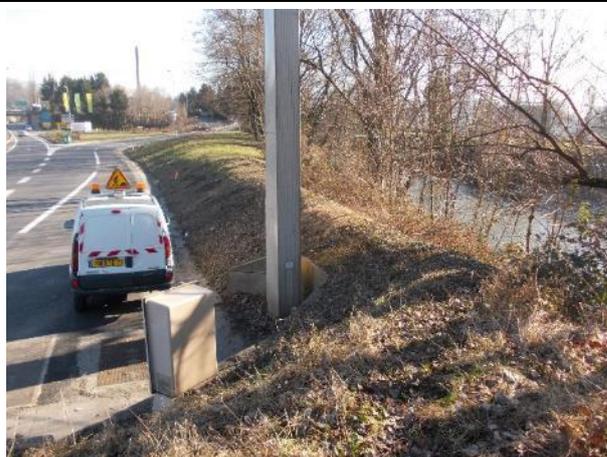
Photo 4 : Portion de digue fortement rétrécie par la bretelle

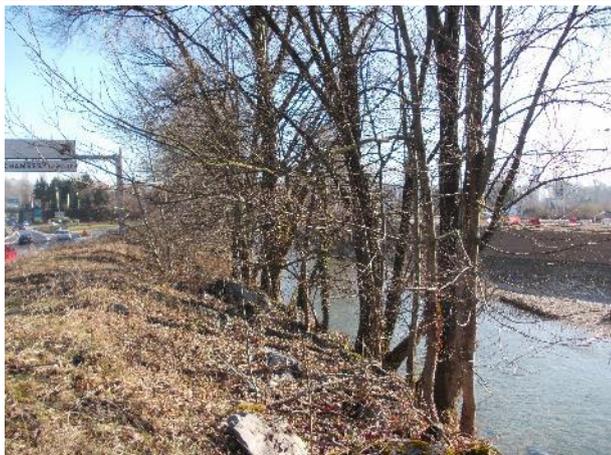
Photo 5 : Vue des grands arbres implantés dans les enrochements protégeant le talus très raide – risque d’instabilité

→ SE 2.1 = Etant données la largeur réduite de la partie amont, la raideur du talus coté rivière et la présence de gros arbres dans les enrochements, il serait nécessaire de supprimer la végétation sur le talus côté rivière et de mettre en place une solution de renforcement de cette digue étroite et une reprise des enrochements afin d'assurer la stabilité du talus.

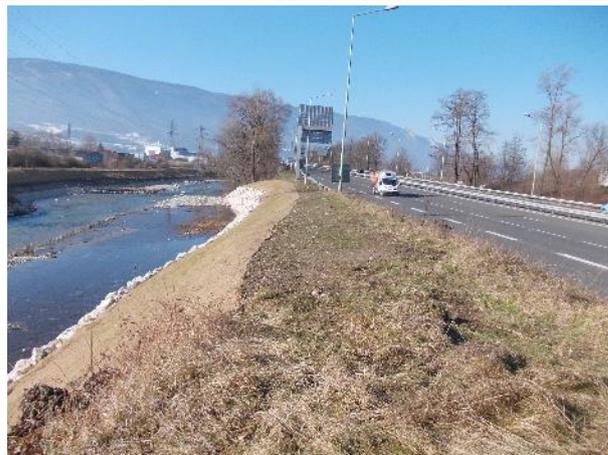
Photo 6 : Vue de la zone à l’aval ayant fait l’objet de travaux de confortement et dont les arbres ont été supprimés

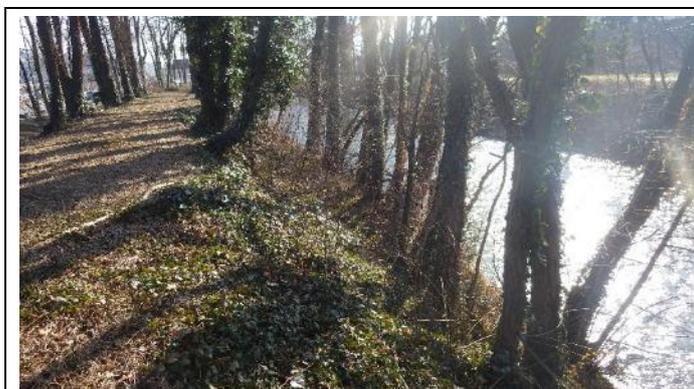
Photo 7 : Début du tronçon de digue – raccordement à la VRU, état de boisement important

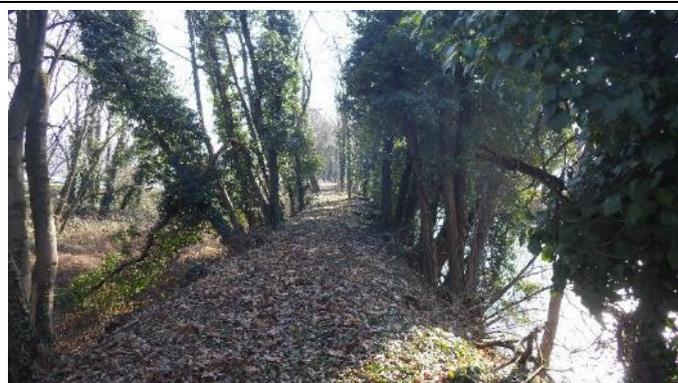
Photo 8 : Largeur réduite de la digue et très forte densité de boisement sur les deux talus, avec de nombreux arbres instables

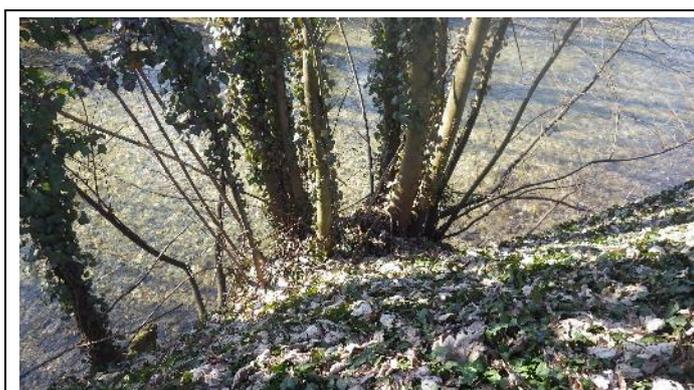
Photo 9 : Grosse cépée instable implantée en pied de digue

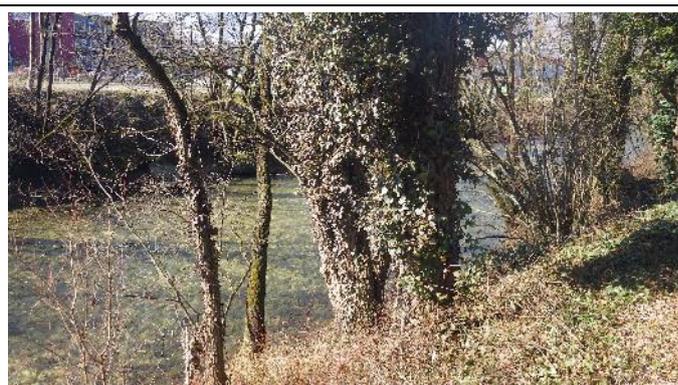
Photo 10 : Gros peuplier implanté dans le talus – risque de déstructuration de la digue en cas de renversement

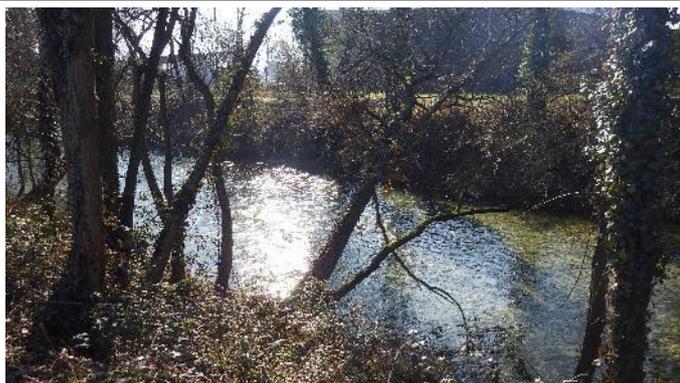
Photo 11 : Arbres penchés – risque de chablis

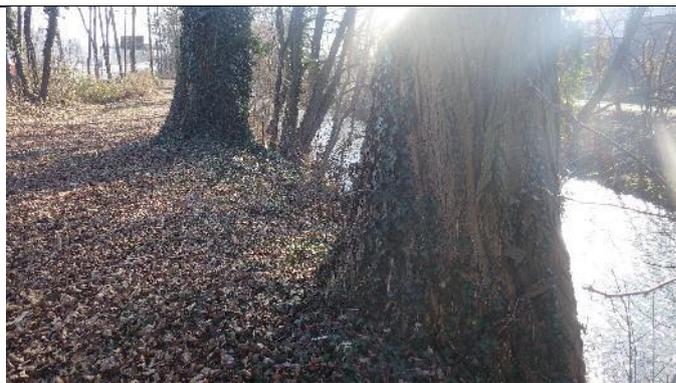
Photo 12 : Enormes peupliers implantés en crête de talus générant un risque important de déstructuration en cas de basculement

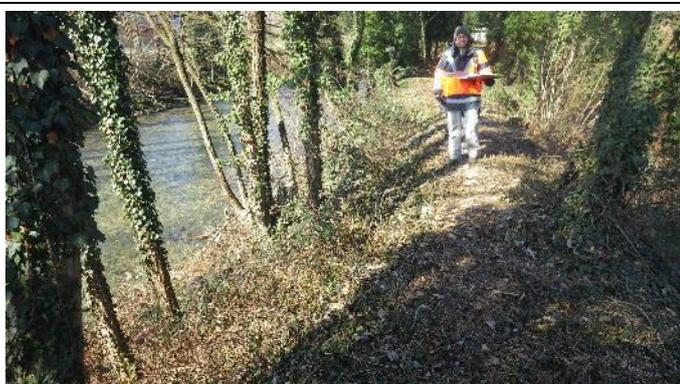
Photo 13 : La digue ayant été rétrécie par un glissement du talus, le risque de racines traversantes est fortement accru

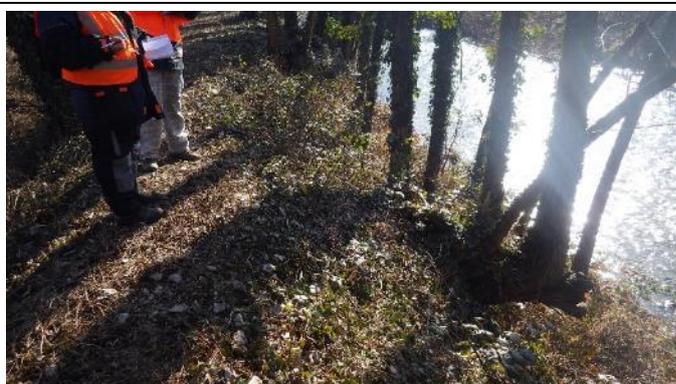
Photo 14 : Risque avéré de racines traversantes du fait de la situation affouillée de l'arbre induisant un ancrage franc dans le talus

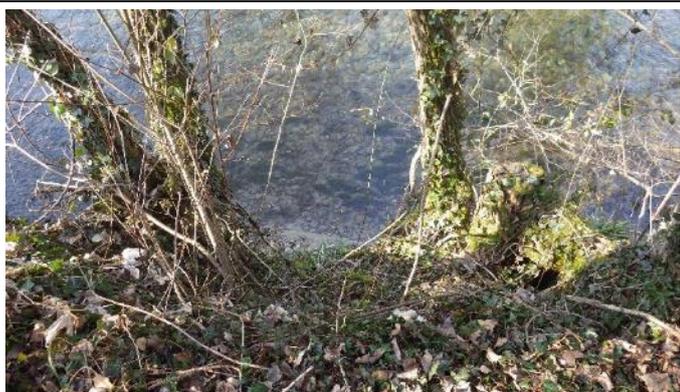
Photo 15 : Arbre instable du fait de l'affouillement des souches en pied de digue

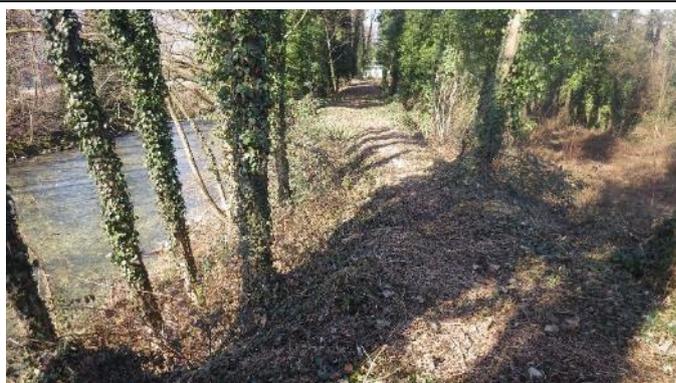
Photo 16 : Zone importante de glissement du talus côté rivière probablement due à affouillement en pied – Forte réduction de la largeur de la digue avec risque de rupture aggravé par l'arbre penché côté terre

- Considérant l'état du sous tronçon SE2.2 amont 1, il est nécessaire de procéder à une réfection totale de cette digue.

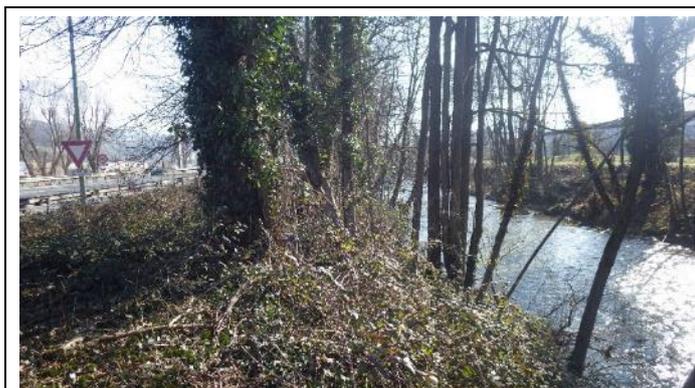
Photo 17 : Zone de broussailles sur le talus- zone à débroussailler lors des prochains travaux d'entretien

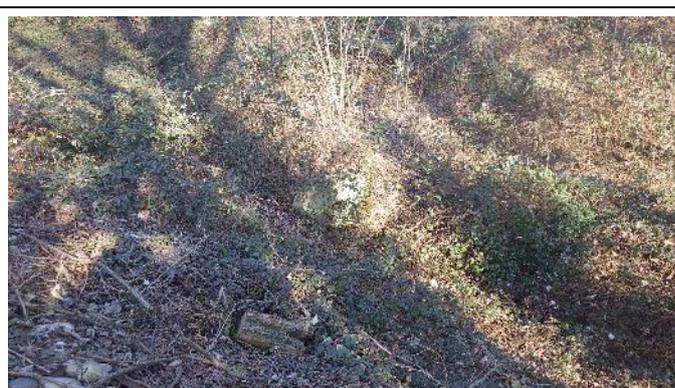
Photo 18 : Broussailles autour des arbres - zone à débroussailler lors des prochains travaux d'entretien

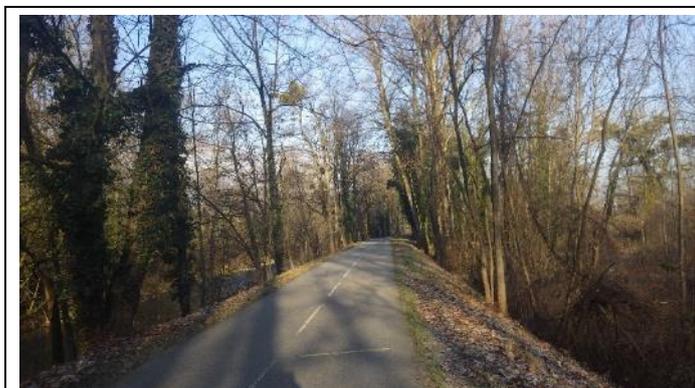
Photo 19 : Vue de la digue de dimension moyenne présentant une forte densité d'arbres sur les talus côté terre et rivière

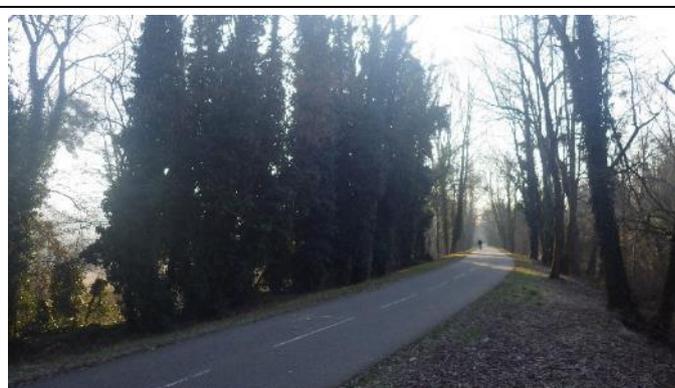
Photo 20 : Certaines parties de la digue sont élargie, des sujets de grandes dimensions y sont implantés.

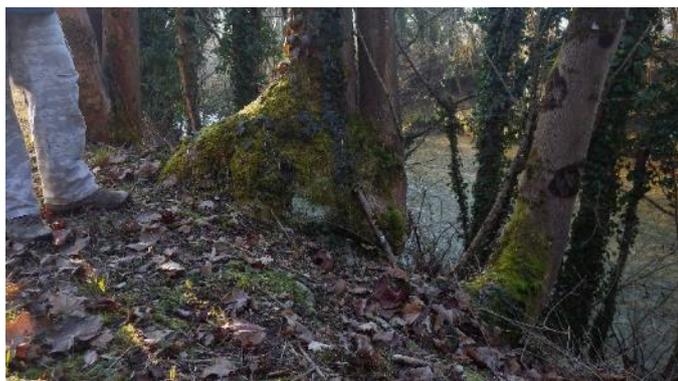
Photo 21 : Gros arbres penchés sur la digue côté eau

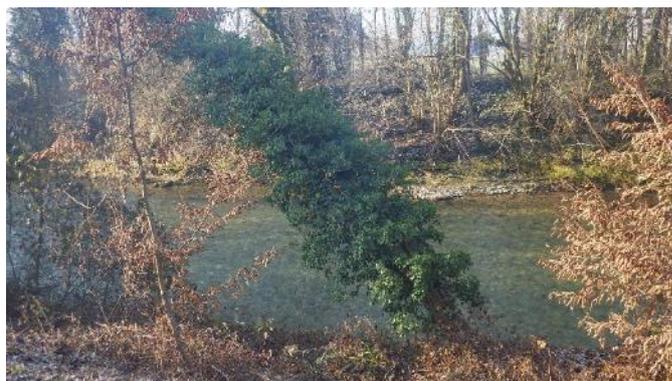
Photo 22 : Peuplier penché dangereux sur le talus

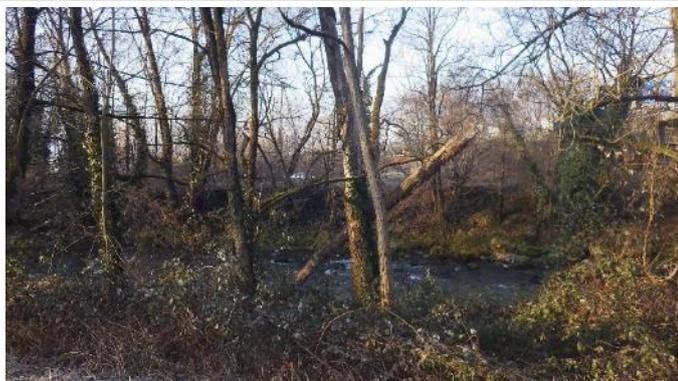
Photo 23 : Risque de chablis – arbres morts et penchés

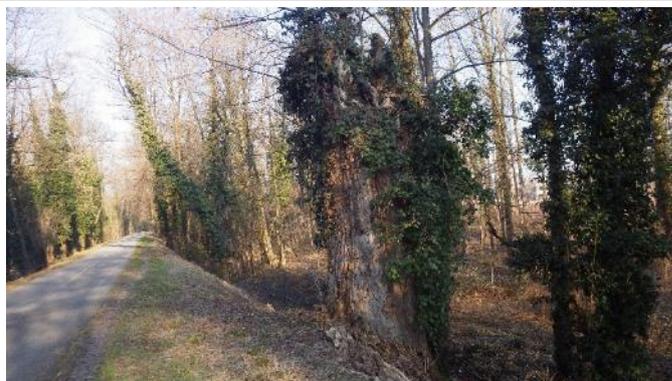
Photo 24 : Arbre penché sur la voie – risque chablis

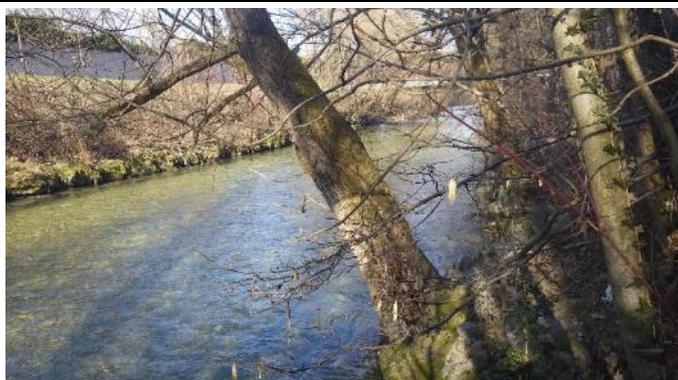
Photo 25 : Arbre instable penché au-dessus du cours d'eau : risque de déstructuration du talus en cas de renversement

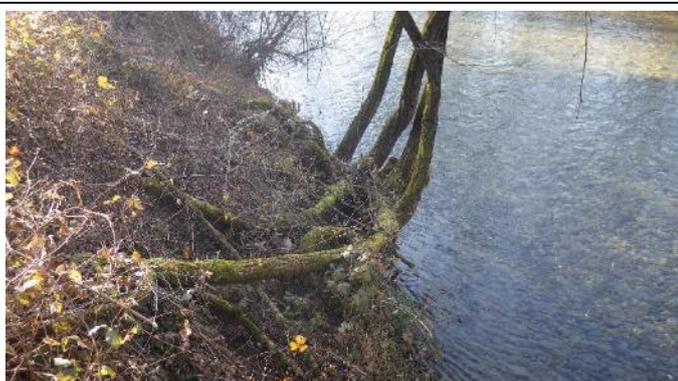
Photo 27 : Arbre en cours de déracinement, risque de chute dans la rivière et de déstructuration du talus

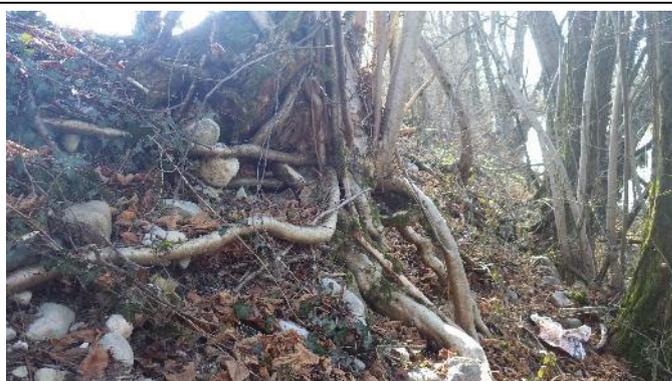
Photo 28 : Système racinaire affouillé, arbre instable

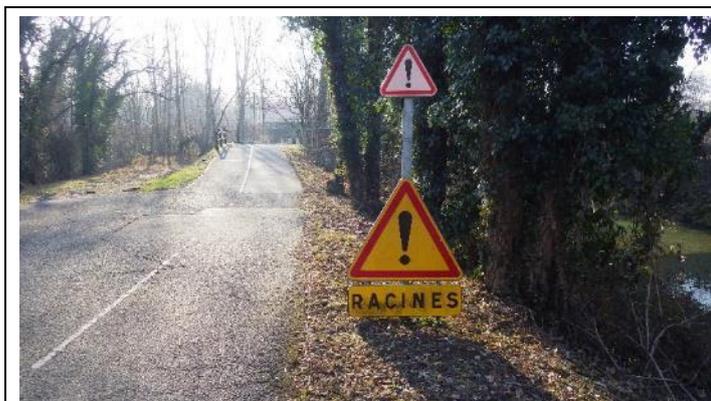
Photo 29 : Vue des fissures provoquées par racines traversant sous la chaussée

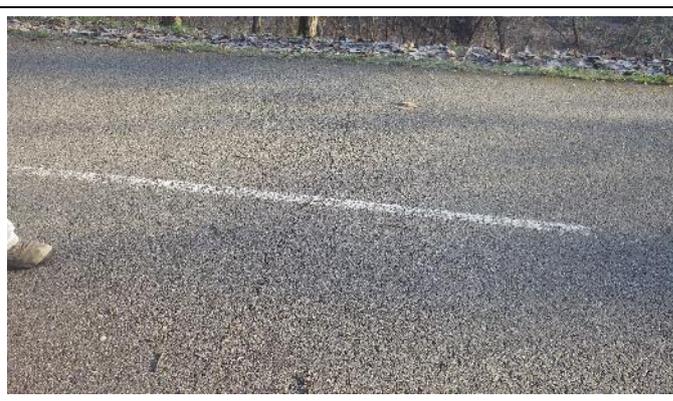
Photo 30 : Fissuration de la chaussée due aux racines traversantes des arbres implantés sur les talus

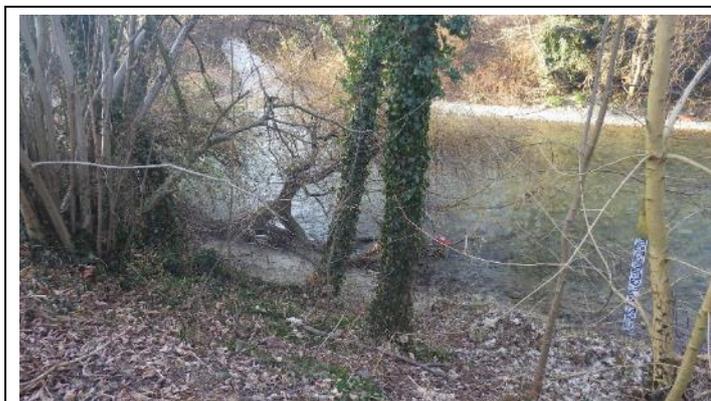
Photo 31 : Affouillement autour d'une souche de saule perturbant les écoulements

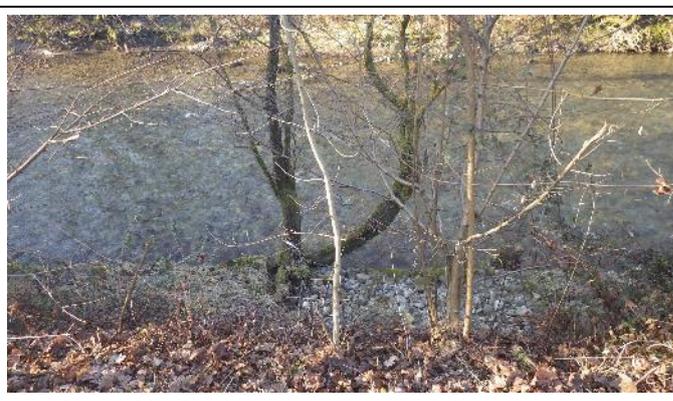
Photo 32 : Erosion de la berge à l'arrière d'un arbre perturbant les écoulements

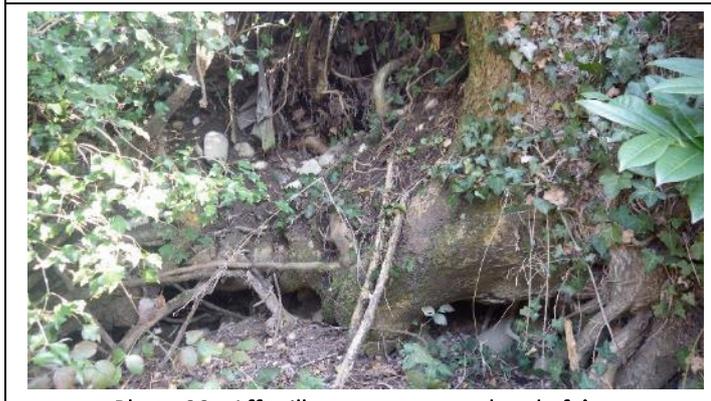
Photo 33 : Affouillement sous souche de frêne

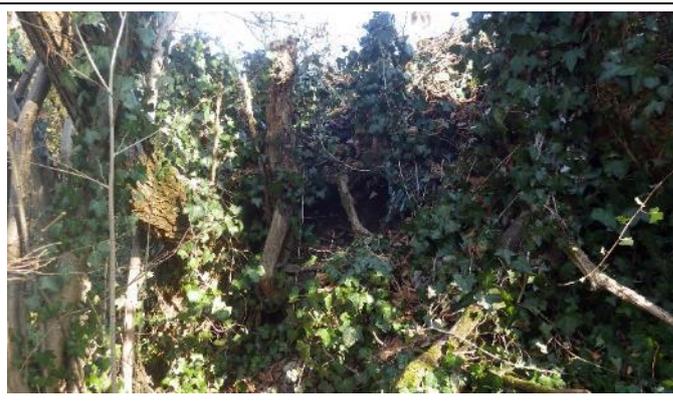
Photo 34 : Affouillement sous souche pourrie

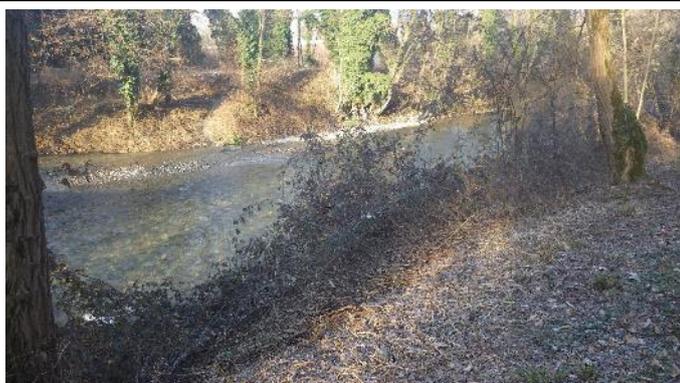
Photo 35 : Zone de ronces en pied de talus : à débroussailler lors des prochains travaux d'entretien

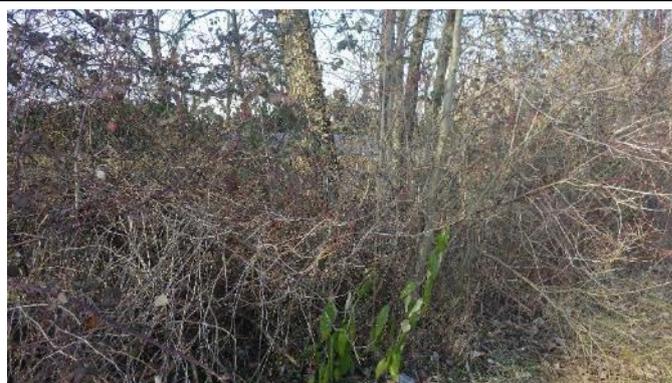
Photo 36 : Zone à débroussailler lors des prochains travaux d'entretien

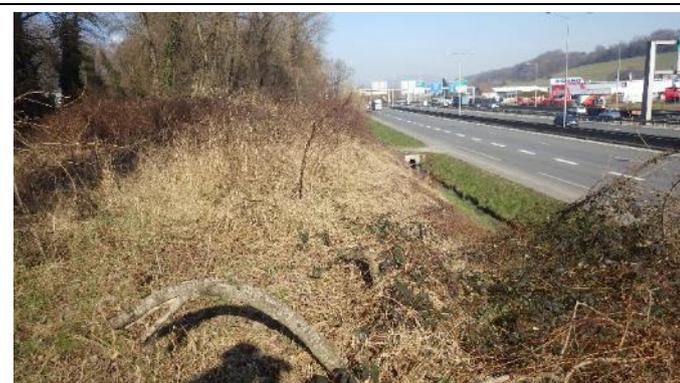
Photo 37 : Broussailles sur le talus en bordure de la voie rapide - zone à débroussailler lors des prochains travaux d'entretien

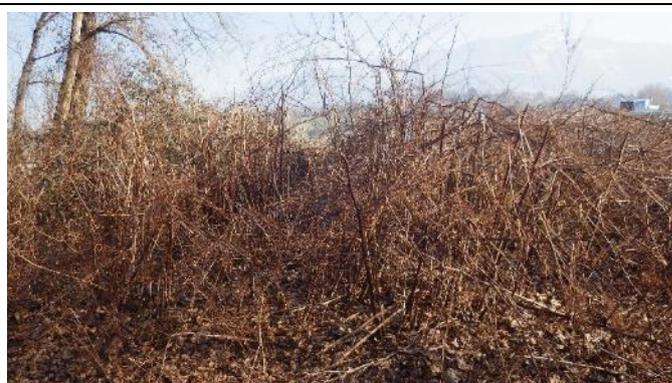
Photo 38 : Tache de Renouée du Japon sur le haut du talus en bordure de la voie rapide – poursuivre les actions de lutte en cours contre le développement de ces invasives

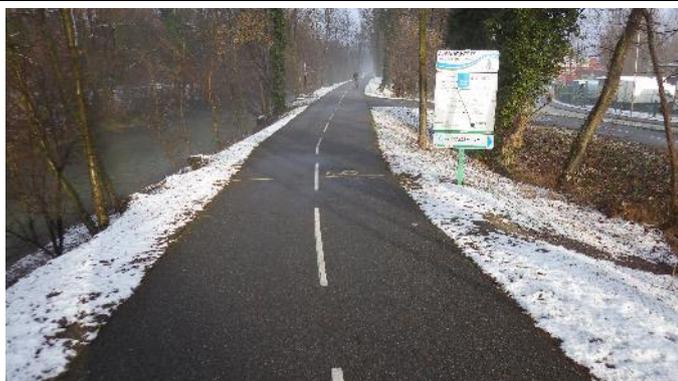
Photo 39 : Vue du départ du tronçon en aval du pont de l'autoroute

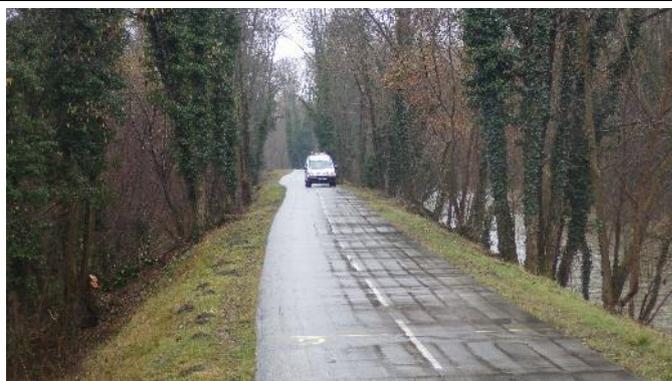
Photo 40 : Vue de l'état de boisement dense sur les talus côté terre et rivière

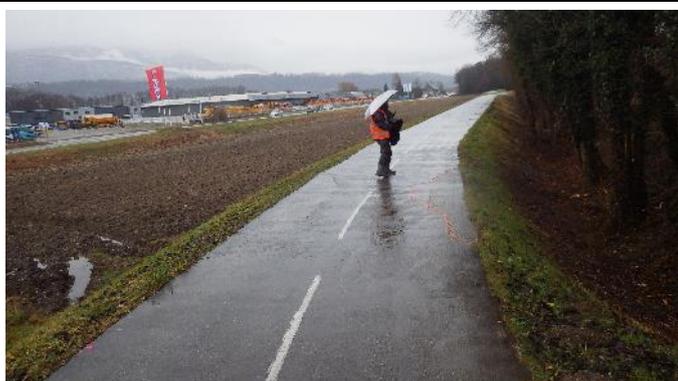
Photo 41 : Boisement présent uniquement côté rivière

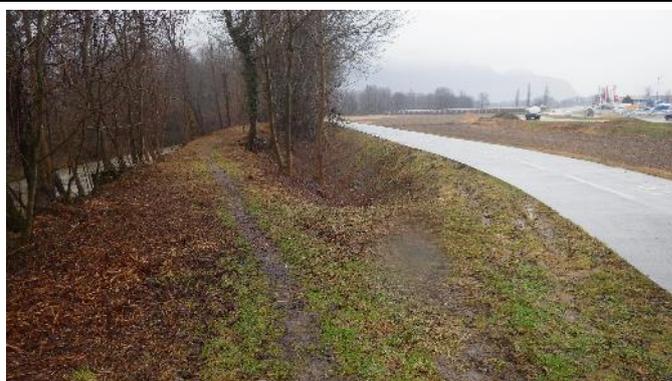
Photo 42 : Zone de digue double, pas de boisement côté terre

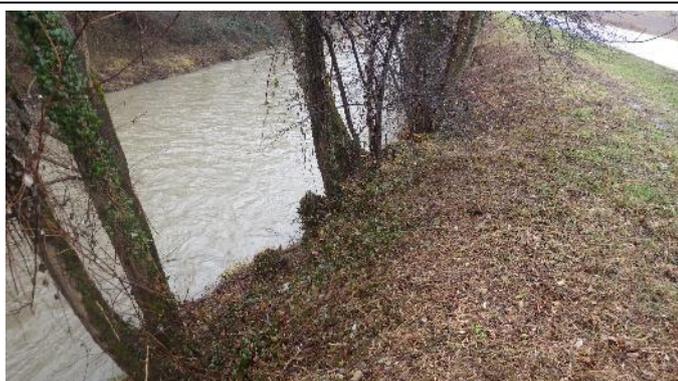
Photo 43 : Talus côté rivière boisé et pentu

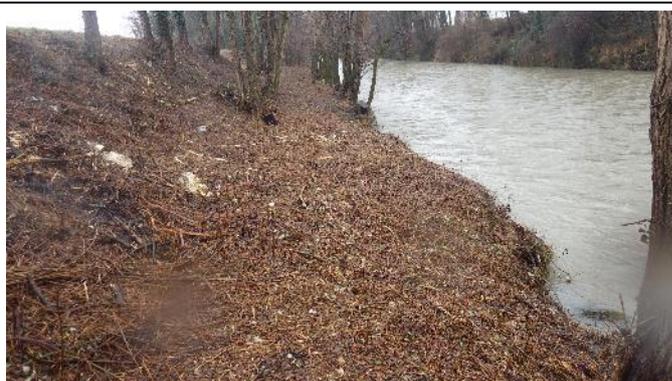
Photo 44 : Talus côté rivière boisé en pente plus douce

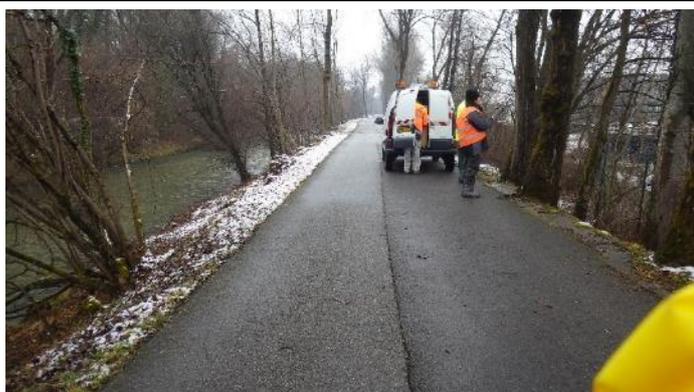
Photo 45 : Vue des gros peupliers implantés sur la digue côté terre et des arbres penchés côté rivière

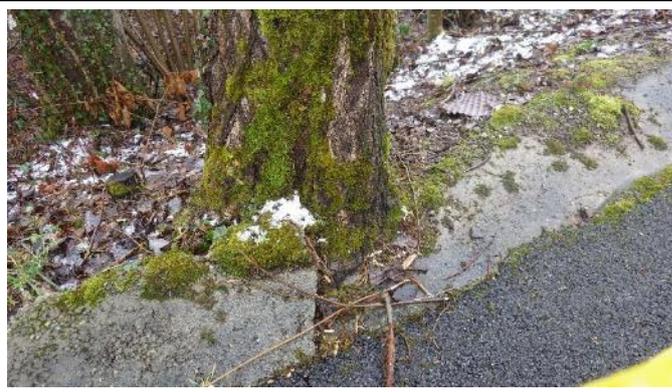
Photo 46 : Zoom sur la dégradation occasionnée par le gros peuplier (zone de réparation)

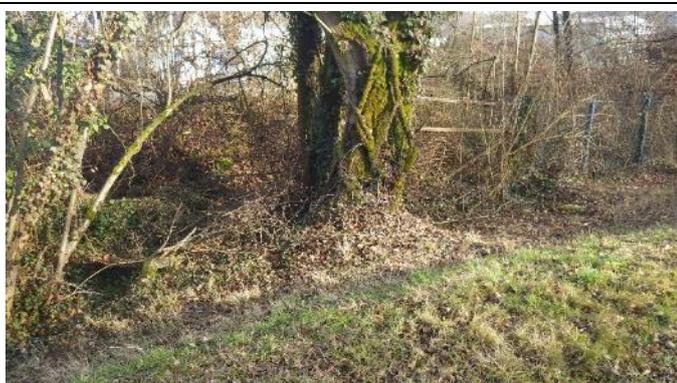
Photo 47 : Enorme peuplier contre le grillage et entouré de ronces

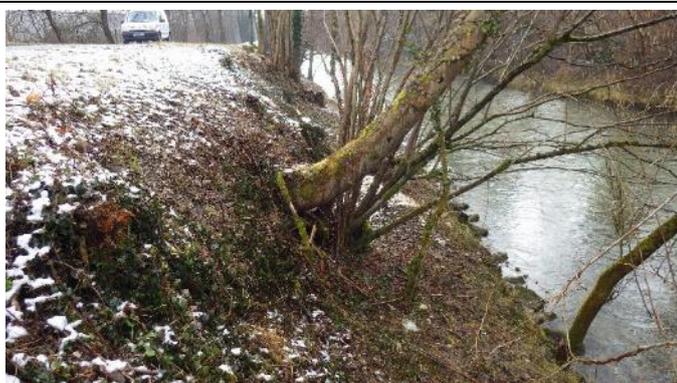
Photo 49 : Vue de frênes penchés : risque de chablis

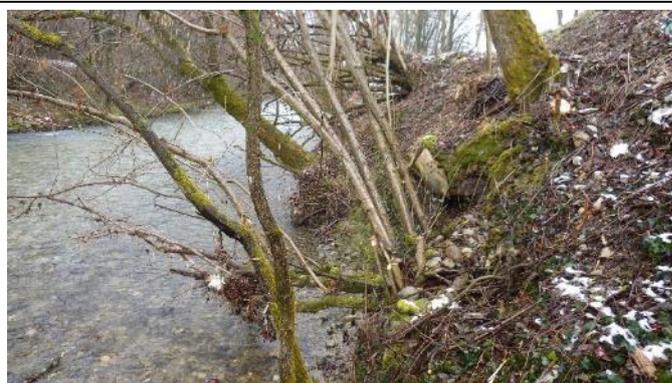
Photo 50 : Vue de nombreux arbres très penchés et générant des affouillements – talus très dégradés

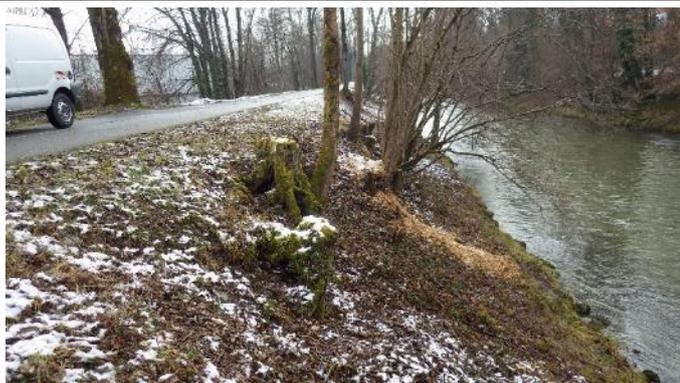
Photo 51 : Vue de souches pourries affouillées implantées sur le talus de digue

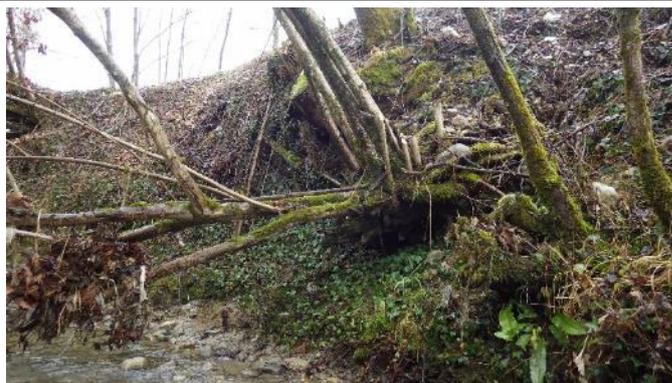
Photo 52 : Souche pourrie et arbre renversé au-dessus de la rivière

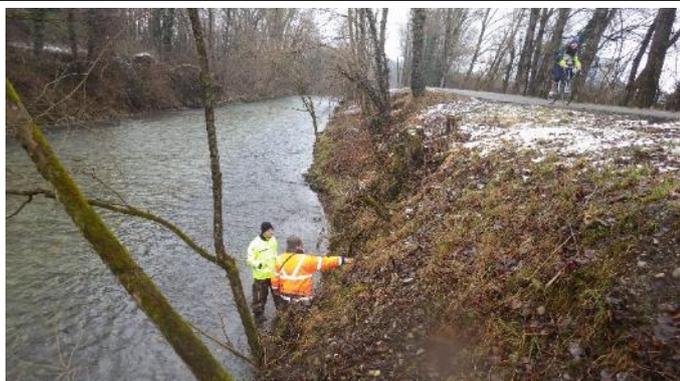
Photo 55 : Talus affouillé dont l'instabilité est instable, aggravée par la présence d'arbres penchés et de souches

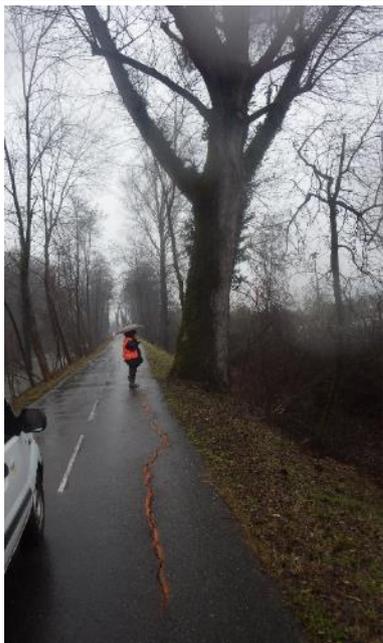
Photo 57 : Vue d'un gros peuplier implanté en haut du talus et générant une importante déstructuration en haut de talus (fissuration en crête)

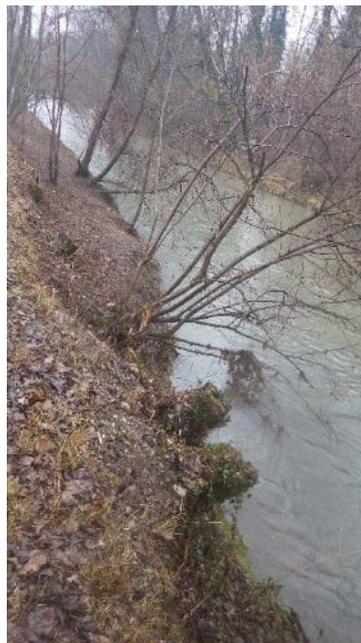
Photo 58 : Nombreuses souches pourries en cours de décomposition sur talus vertical

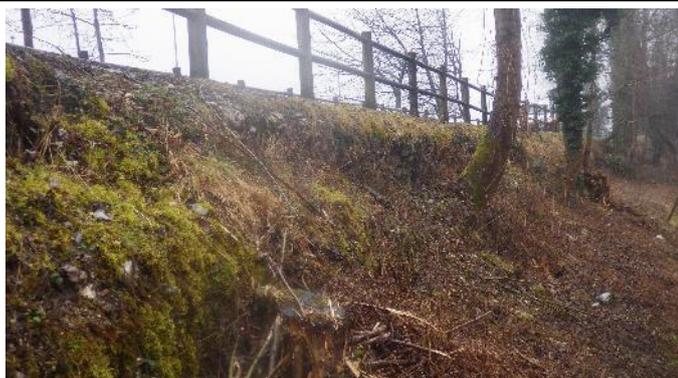
Photo 59 : Vue d'une zone étroite avec de nombreux arbres et souches dégradant les gabions côté rivière

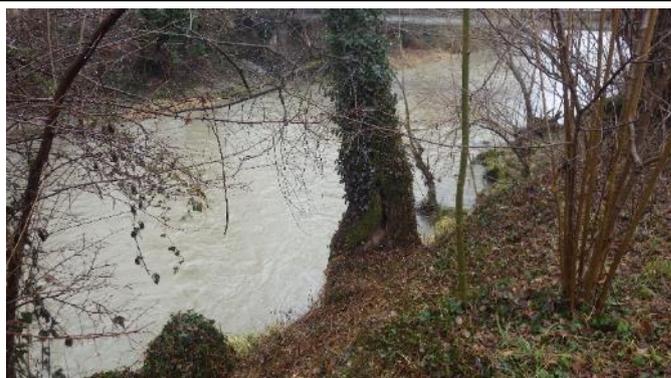
Photo 60 : Vue d'un arbre instable implanté en amont de la passerelle

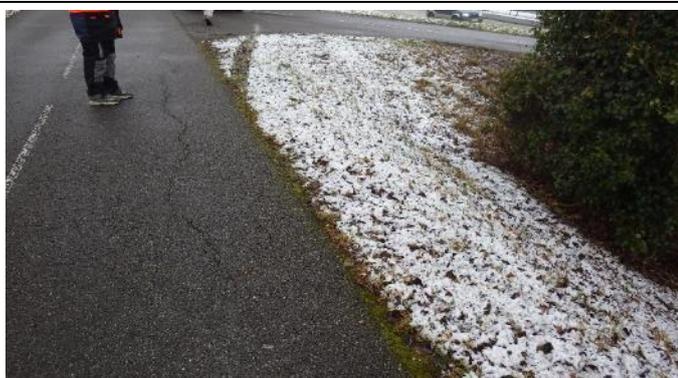
Photo 61 : Fissuration de la chaussée due en partie à la sollicitation des gros arbres sur le talus côté terre

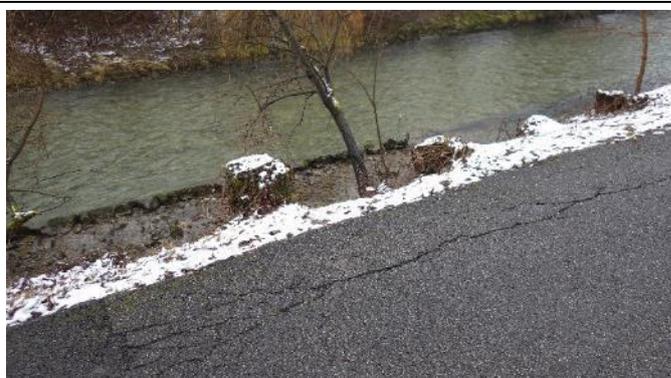
Photo 62 : Fissuration liée à l'affaissement du talus dû en partie à la présence de souche en cours de décomposition

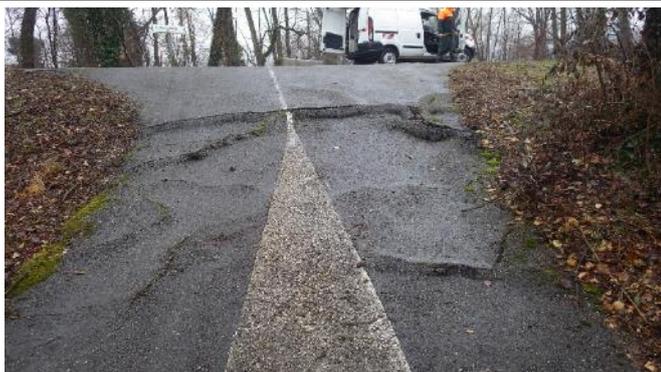
Photo 63 : Vue des soulèvements du bitume dus aux racines traçantes en surface – risque de chute des cyclistes

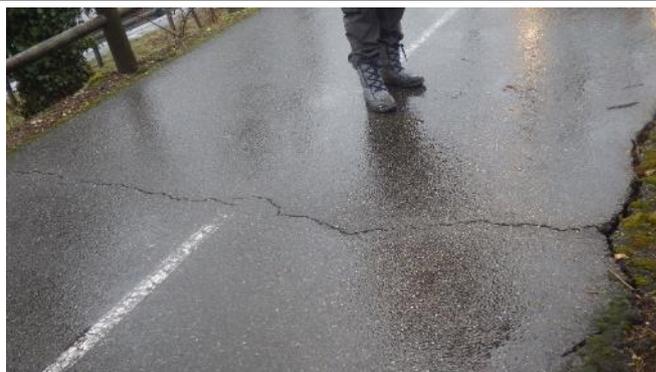
Photo 64 : Fissuration de la chaussée de part en part probablement liée au passage d'une racine

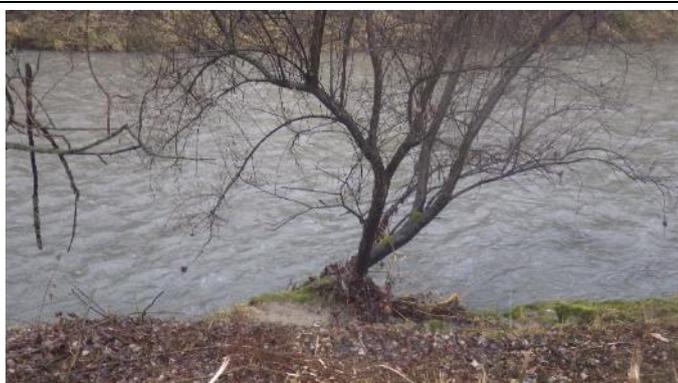
Photo 65 : Perturbation écoulement et érosion en aval

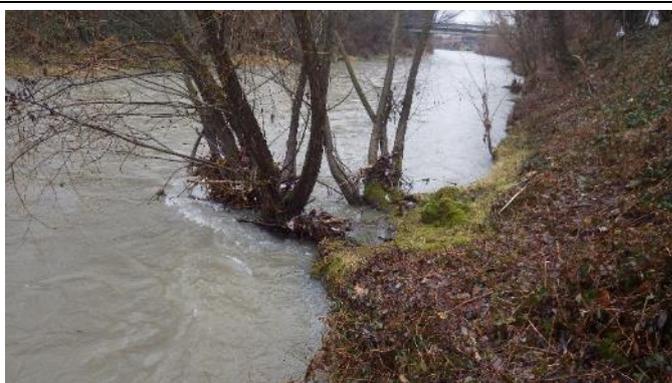
Photo 66 : Affouillement autour du pied de l'arbre

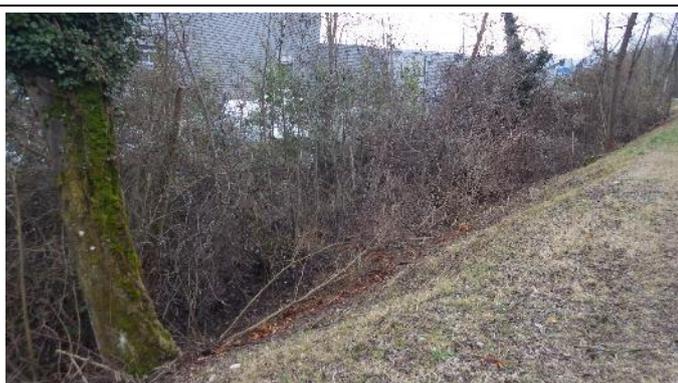
Photo 67 : Broussailles denses en pied de digue côté terre avec grillage gênant l'entretien, zone de Buddleia

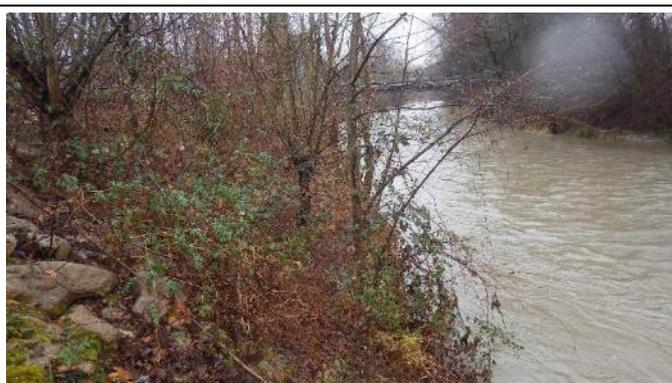
Photo 68 : Broussailles denses sur la fin du secteur, laissées en place afin de limiter la fréquentation du site

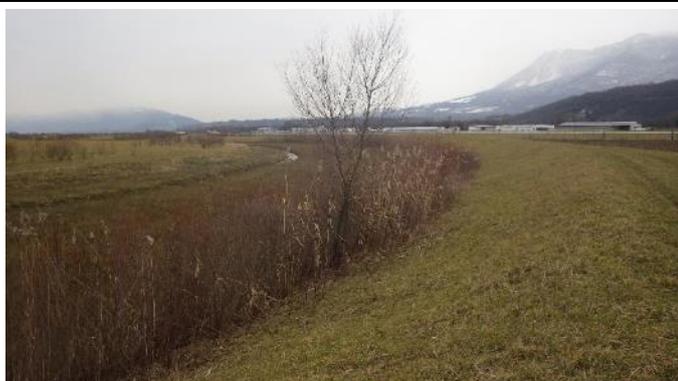
Photo 69 : Vue de l'amont du bras de décharge et d'un arbre implanté en pied de digue

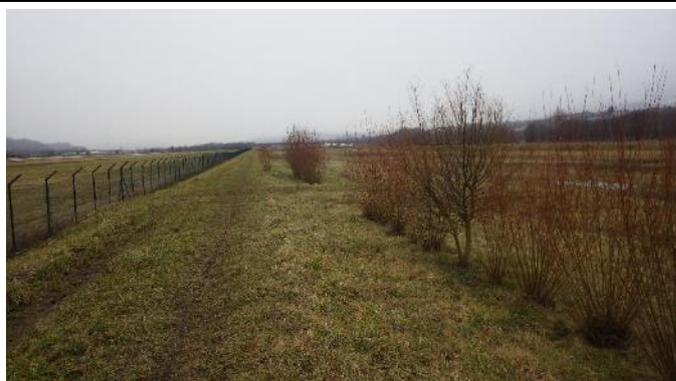
Photo 70 : Configuration de la digue avec grillage de l'aérodrome côté terre et plantations d'arbustes côté eau

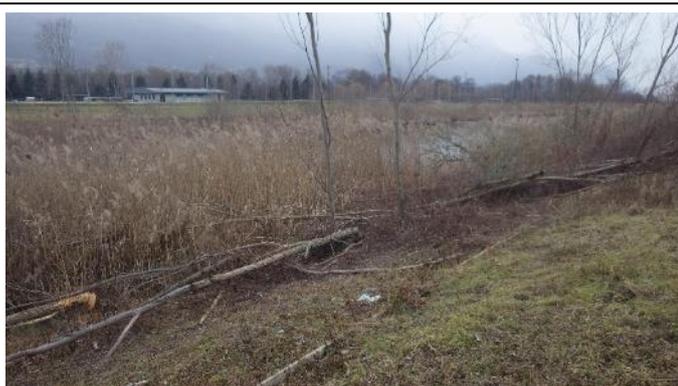
Photo 71 : Arbres tombés, rongés par les castors

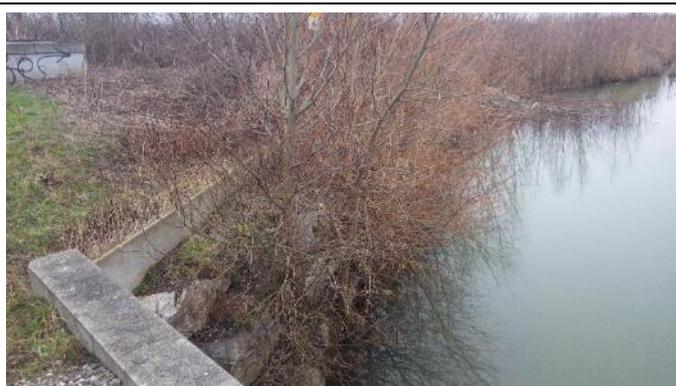
Photo 72 : Saule implanté dans les enrochements du pont et vue de l'embâcle

→ SE2.3 = Ce tronçon ne nécessite pas d'action particulière du point de vue du traitement de la végétation, exceptée la suppression de l'arbre dans les enrochements en amont du pont. Le bois mort lié à l'activité des castors devrait être évacué afin d'éviter tout risque d'embâcle au niveau du pont en cas de mise en fonctionnement du bras de décharge. Un projet de rehaussement est en cours d'étude et devrait être déployé d'ici 2016. (2015-2016)

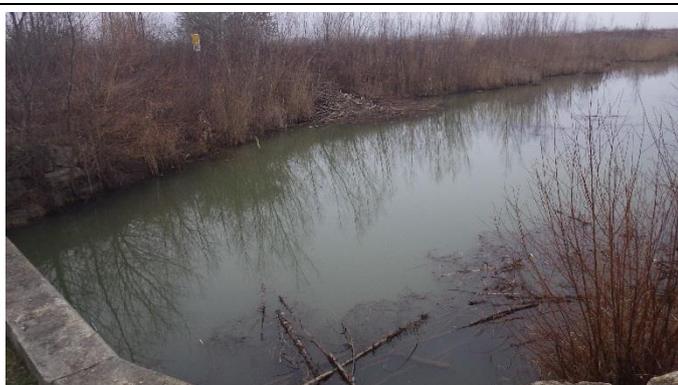
Photo 73 : Début de formation d'embâcle en amont du pont

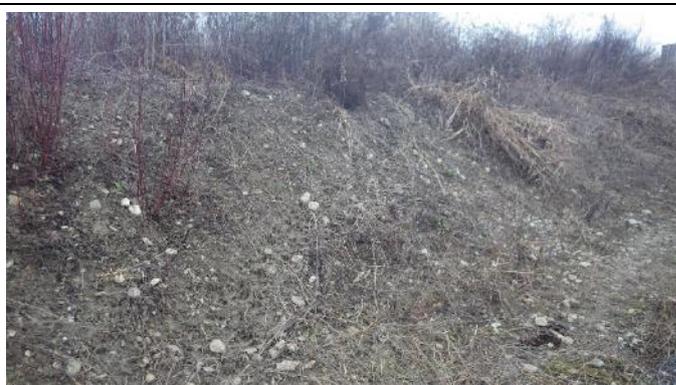
Photo 74 : Piétinements de sangliers fréquents sur l'ouvrage

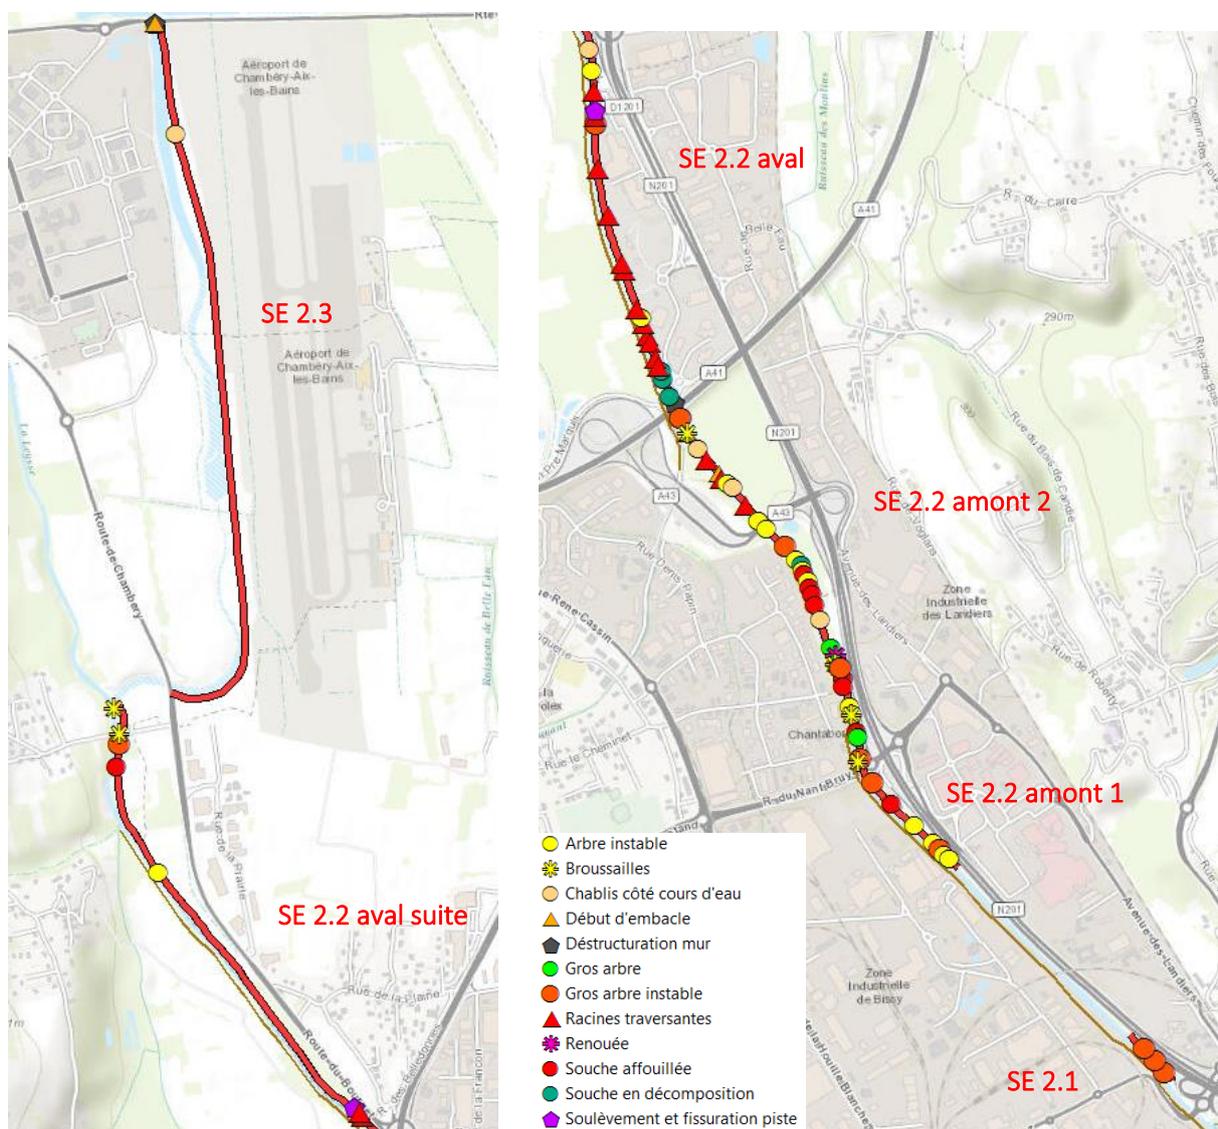
Carte 1 : Localisation des désordres liés à la végétation sur les 3 tronçons de SE 2

Parmi ces arbres dangereux, 87 cas ont été classés en « désordres » et sont à traiter en priorité : 3 en SE 2.1, 81 en SE 2.2, et 3 en SE2.3 (Carte 1 et Annexe –Tableau 6 et Tableau 7)
