Etude pour la restauration des systèmes d'endiguement du bassin chambérien

Etude Historique

RAPPORT PRINCIPAL

FICHES D'INFORMATION HISTORIQUE (FIH) PAR SYSTEME D'ENDIGUEMENT

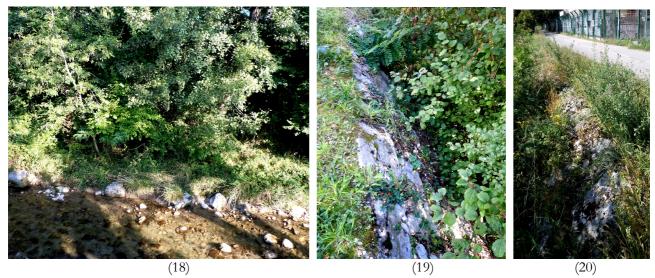
Hormis peut être à proximité des seuils, l'état actuel des ouvrages semble correspondre aux travaux réalisés au début du $20^{\rm ème}$ siècle (Figures 18-20) : présence de blocs en pierre en pied de berge et talus en perrés.

Figure 18 – Digue 1.3 - Pied de berge un peu en aval de la passerelle Sainte-Thérèse (cliché ACTHYS, sept. 2014) Figures 19-20 – Digue 1.3 - Profil perreyé (cliché ACTHYS, sept. 2014)

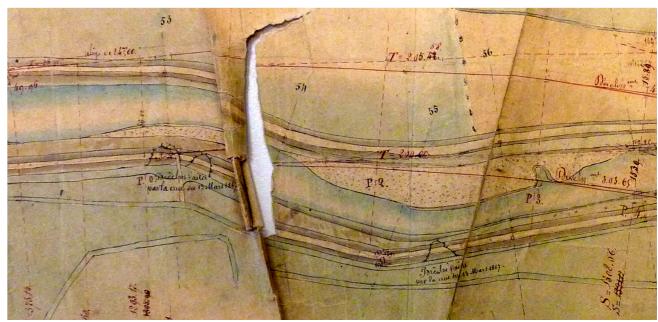
09-15/06/1864: Deux crues rapprochées, les 9-10 puis 15 juin. Trois brèches en rive droite, dont 2 dans la digue 2.2 (dont une de 40 m en aval du pont de la Motte). En aval du pont de la Motte, le pied du talus intérieur est attaqué. Plaine de Voglans inondée, circulation sur route départementale interrompue. Le ballast de la voie ferrée est emporté.

Figure 3 – Digue 2.2 – Positionnement des trois brèches de la crue de 1864, 1866 (AD 73 – 91S 5)

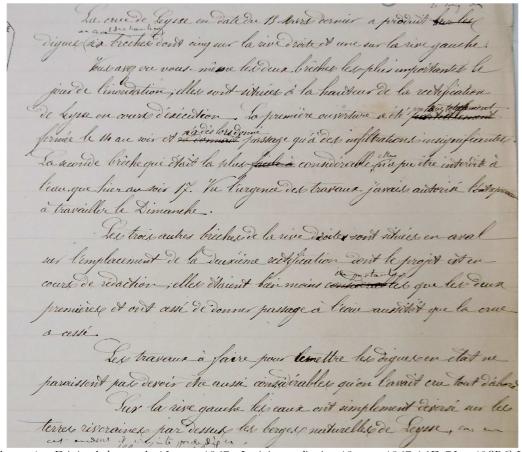
13/03/1867 – 36 mm seulement lors de l'épisode, mais fonte des neiges importante. 5 brèches rive droite, dont 3 sur la digue 2.2, à l'endroit et en aval de la rectification en cours. Plaine envahie, chemin de fer emporté à la station de Voglans. Circulation stoppée 3 jours.

Figure 4 – Dégâts de la crue du 13 mars 1867 - Ingénieur ordinaire, 18 mars 1867 (AD 73 – 40SPC 27)

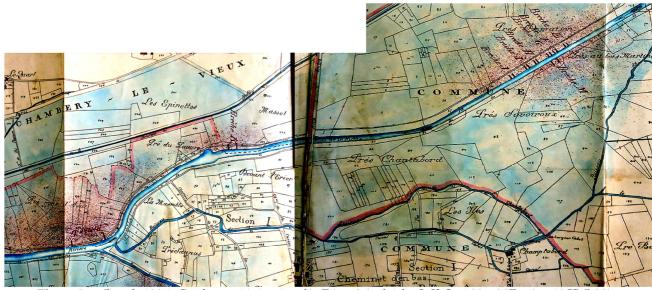
25-26/09/1896 – 14 brèches aux digues de la plaine du Bourget : une à la digue 2.1, 3 à la digue 2.2. Inondation de la plaine, coupure de routes, de la voie ferrée en 2 points : circulation interrompue durant 4 jours. La totalité des digues en aval de la confluence, dont les digues 2.1 et 2.2, subissent des dégradations partielles (arrachements, ravinements) sur une longueur cumulée de 2 km.

Figure 8 – Crue de 1896 - Brèches et périmètre inondé - Digue 2.2 : brèches J, K, L, 1897 (AD 73 – 40SPC 28)

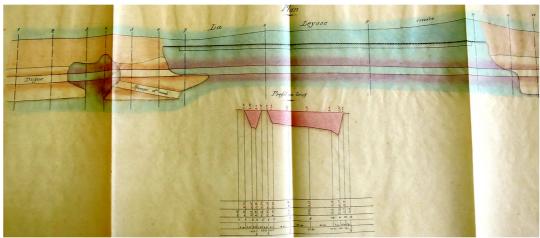
Figure 9 - Digue 2.2 - Plan et profil en long de la brèche L, 1897 (AD 73 - 40SPC 28)

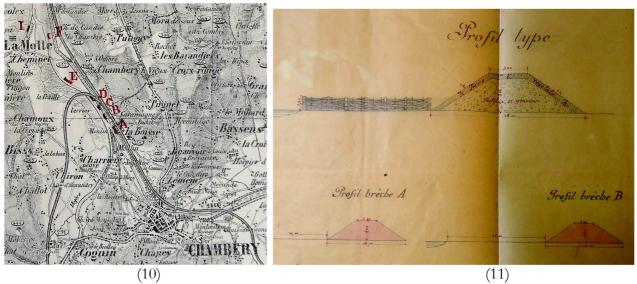
3 brèches sur la digue 2.2 (100, 22 et 40 m, dont 2 en limite) 1 brèche sur la digue 2.1 (69m).

Figures 10 et 11 – Crue de 1899 - (10) Localisation des brèches, 1901 ; (11) profils en travers des brèches et profil type des réparations, 1899 (AD 73 – 40SPC 28)

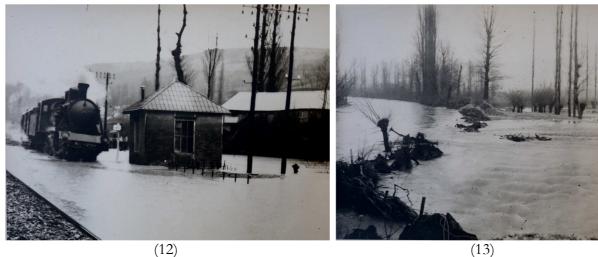
07-08/03/1914 - Plaine du Bourget inondée. Digue 2.2 concernée.

Figures 12 et 13 - Crue du 8 mars 1914 - (12) Voie ferrée sous l'eau à Voglans ; (13) Brèche dans la digue (AD 73 – S 1295)

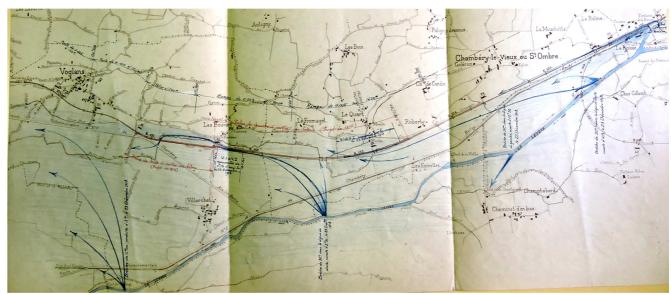
23/12/1918 - Pluie abondante et fonte des neiges à l'origine d'une forte crue. Deux brèches se forment sur la digue 2.2 : en face de Sollion (30m linéaires), et en amont du pont du Tremblay (15m linéaires), plus une en aval immédiat de la digue 2.1. Nombreux dégâts : plaine inondée sur les 2 rives, voies PLM recouvertes par les eaux en plusieurs points, ainsi que la N5 et le GC5.

Figure 14 - Crue du 23 décembre 1918 – Brèches, impacts à la voie PLM et périmètre inondé, 1919 (P & Chaussées1)

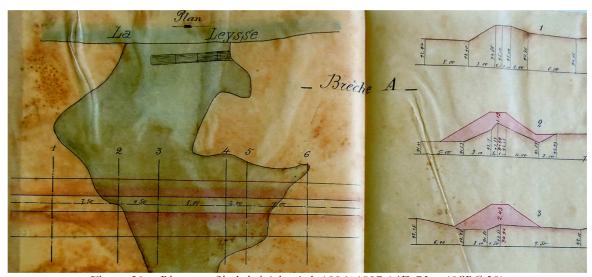
Figure 20 – Plan et profils de la brèche A de 1896, 1897 (AD 73 – 40SPC 28)

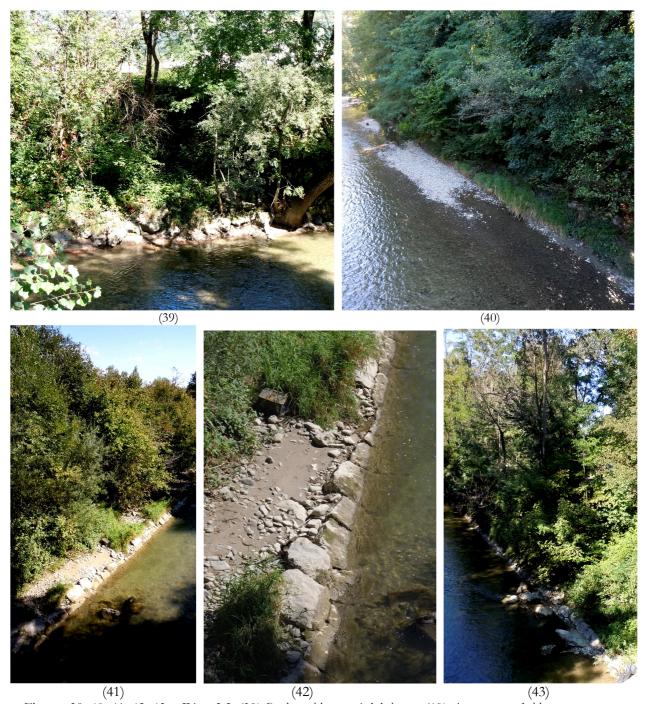
Figures 39, 40, 41, 42, 43 – Digue 2.2. (39) Quelques blocs en pied de berge ; (40) Aucune trace de blocs ou parements en pierre ; (41) à (43) Vestiges de parement en pierres de taille (photos sept. 2014, ACTHYS)

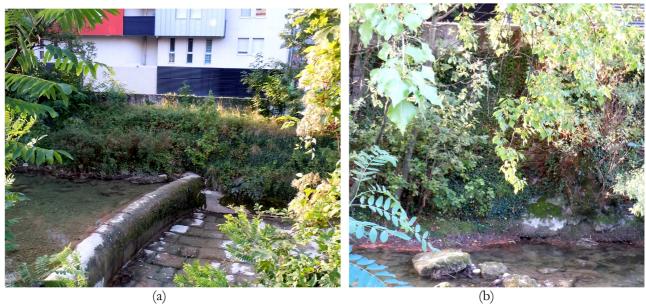
(a)
(b)
Figures 17a et 17b – (a) Seuil et digue à l'extrémité aval de l'ouvrage ; (b) mur vertical en résidus d'enrochement, un peu plus en amont (photos sept. 2014, ACTHYS)

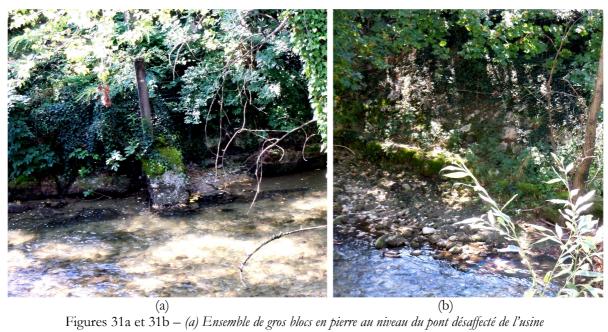
(b) Détail de la digue 3.2, avec soubassement en pierres de taille et perré jointé (photos sept. 2014, ACTHYS)

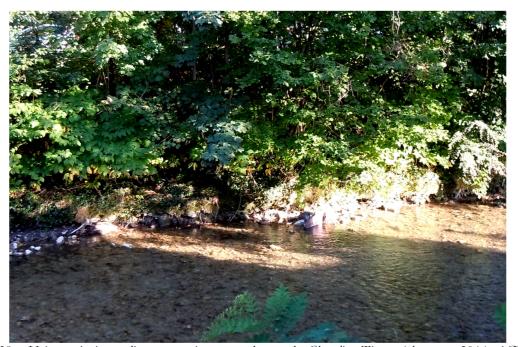
Figure 39 – Hyères - Anciennes digues en perré en amont du pont des Chevaliers-Tireurs (photo sept. 2014, ACTHYS)

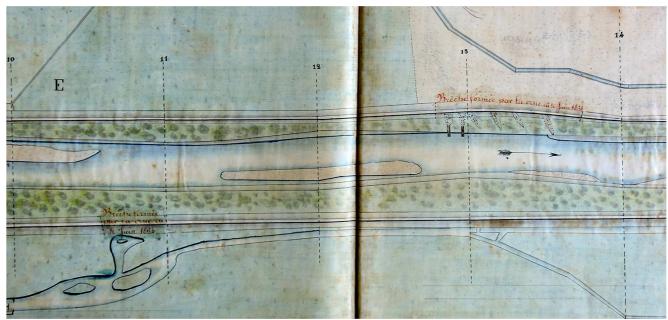
09/04/1847 - Rupture des digues récemment construites dans la courbe rive gauche, en amont du pont de la Motte (digue 4.3).

Figure 3 – Digue 4.3 – Position de la brèche en amont du pont de la Motte, 1866 (AD73 – 40SPC 27)

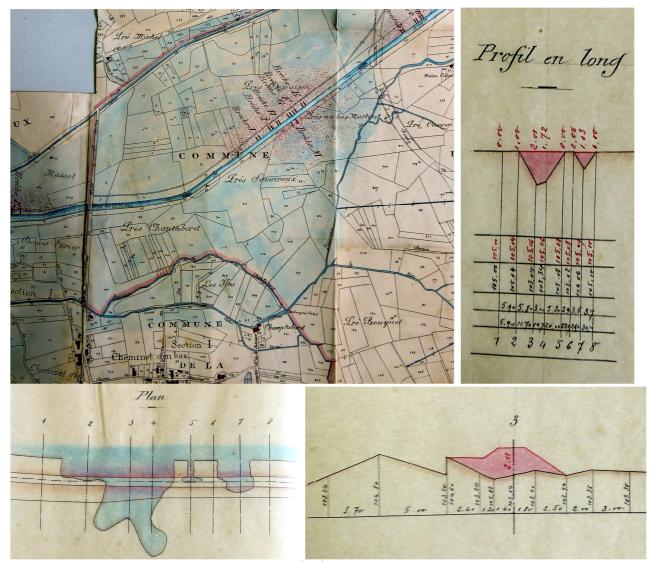
25-26/09/1896 – Crue et avaries aux digues de la plaine du Bourget : 14 brèches au total, dont une de 30 m entre le pont de chemin de fer et le pont de la Motte (digue 4.3). Plaine inondée. La totalité des digues en aval de la confluence subissent des dégradations partielles (arrachements, ravinements) sur une longueur cumulée de 2 km.

Figures 5a, 5b, 5c, 5d – Digue 4.3 - Inondation du 26/09/1896 – Plan général et profils de la brèche M (AD 73 – 40SPC 28)

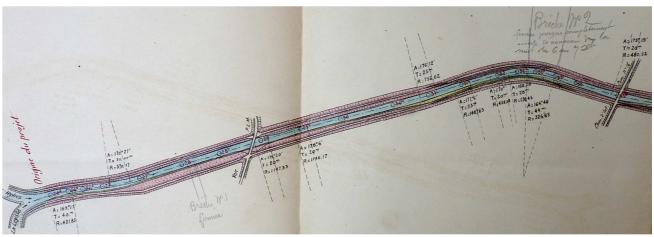
Figure 7 - Brèches de la crue des 6-7 décembre 1919 juste en aval de la confluence Leysse-Hyères, 1913 et 1920 (?)

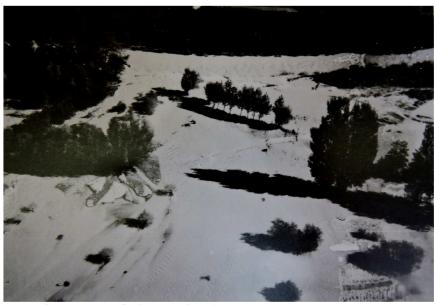
30/09/1960 - « Le niveau des eaux a affleuré à peu prêt partout le couronnement des digues et les poutres de tous les ponts en aval de Chambéry ». Nombreuses ruptures d'ouvrages, dont à la Motte à 100m en amont du CD16 (digue 4.3). La plaine est inondée sur Bissy et sur la Motte.

Figure 8 – Brèche dans une digue de Bissy, 1960 (AD 73 – 3Fi 1519)

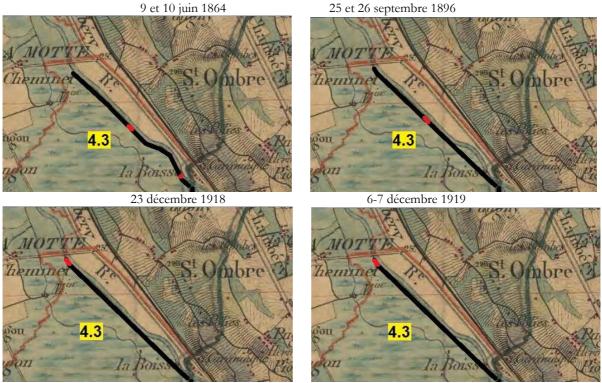
Figures 10a, 10b, 10c, 10d - Brèches à la digue 4.3 lors des crues de 1864, 1896, 1918 et 1919 (Geoportail.gouv.fr. & ACTHYS)

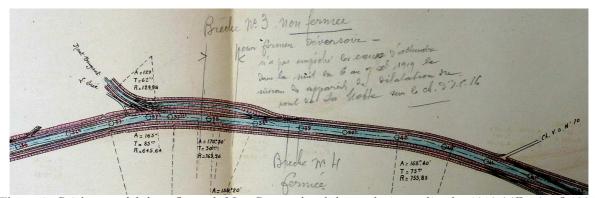
Figure 4 - Brèche en aval de la confluence du Nant-Bruyant lors de la crue du 6 au 7 décembre 1919 (AD 73 – S 1295)

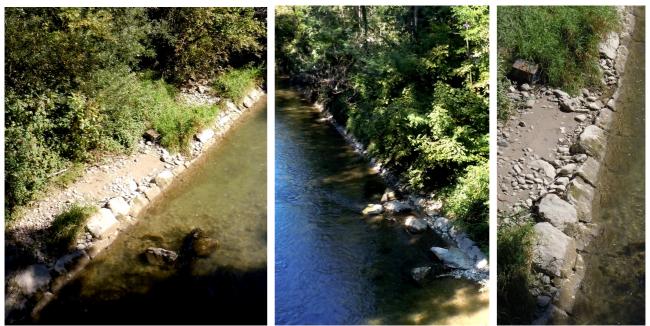
Figures 14a, 14b, 14c – Digue de la Leysse - Pieds de berge dans le secteur du Pré Marquis (photos sept. 2014, ACTHYS)
