**Etude pour la restauration des
systèmes d'endiguement du bassin chambérien**

Fiche d'Information Historique (FIH)

Système d'endiguement n°2

Leysse rive droite, aval confluence Hyères

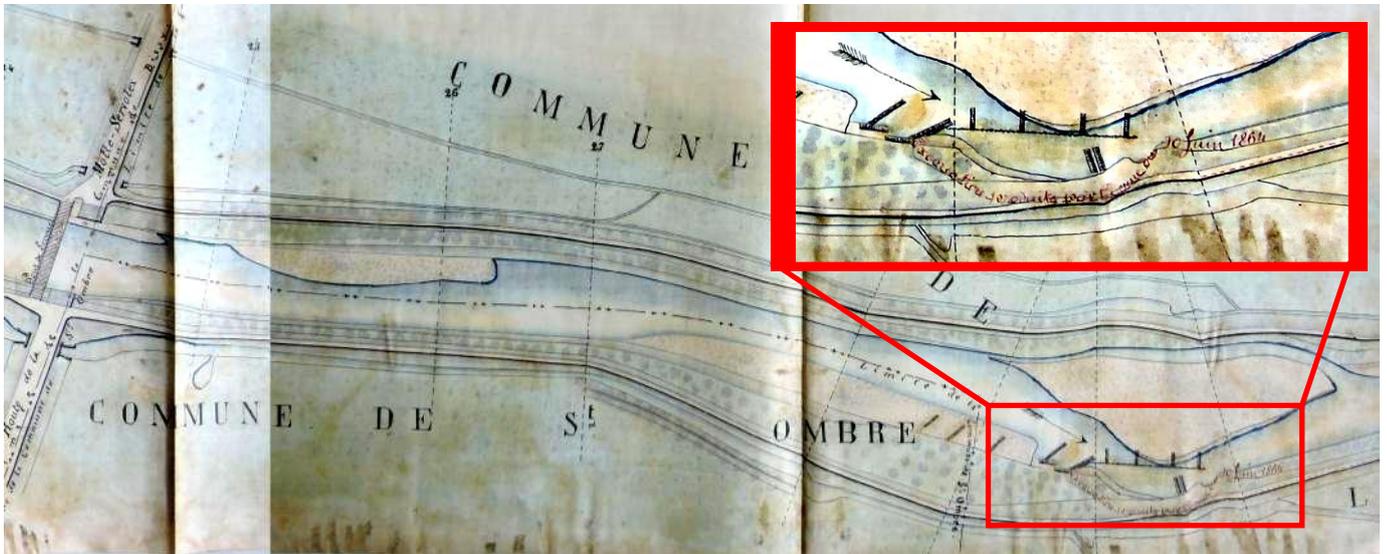
09-15/06/1864 : Deux crues rapprochées, les 9-10 puis 15 juin. Trois brèches en rive droite, dont 2 dans la digue 2.2 (dont une de 40 m en aval du pont de la Motte). En aval du pont de la Motte, le pied du talus intérieur est attaqué. Plaine de Voglans inondée, circulation sur route départementale interrompue. Le ballast de la voie ferrée est emporté.

Figure 2 - Leysse - Excavation causée de la crue du 10 juin 1864, 1866 (AD73 – 40SPC 27)

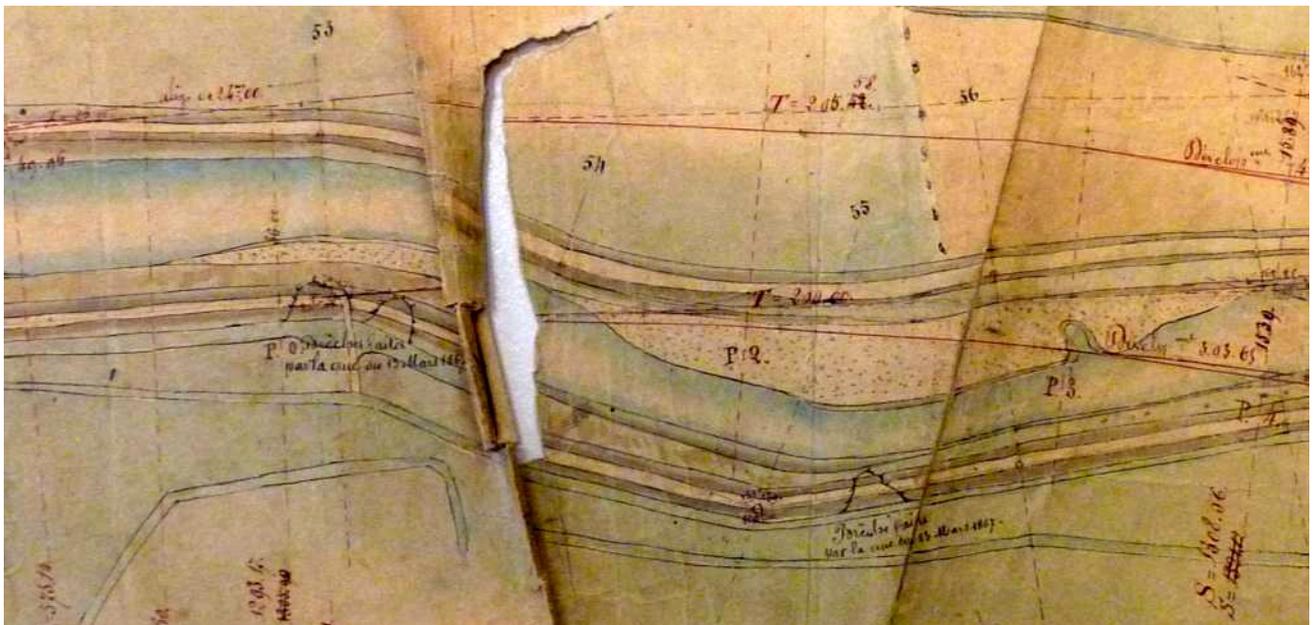
13/03/1867 – 36 mm seulement lors de l'épisode, mais fonte des neiges importante. 5 brèches rive droite, dont 3 sur la digue 2.2, à l'endroit et en aval de la rectification en cours. Plaine envahie, chemin de fer emporté à la station de Voglans. Circulation stoppée 3 jours.

Figure 3 – Digue 2.2 – Positionnement des trois brèches de la crue de 1864, 1866 (AD 73 – 91S 5)

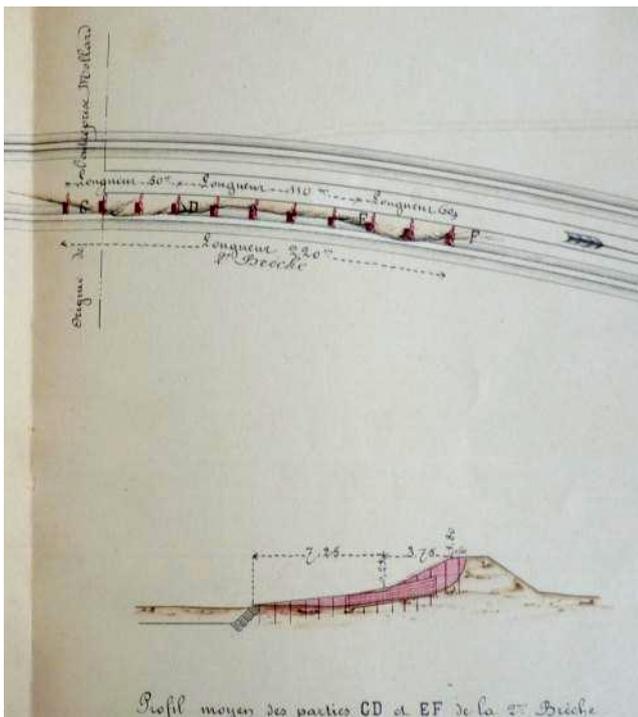
01/11/1870 - 4 brèches dans la digue 2.2 : longueurs de 90 m en aval de l'entreprise Sogno ; 220 m à l'origine de l'entreprise Mollard ; 50 m en aval de la précédente ; 120 m dans la courbe de Villarcher).

2^e Brèche de 220^m de longueur, digue droite

Figures 5 et 6 – Crue de novembre 1870 - Plan et profil en travers de la brèche n°2 et projet de travaux (AD 73 – S 776)

242 ^m cubes de cailloux par mètre courant			
et pour 110 ^m courants 266 ^m cubes à	1.00	le mètre	266.00
7 ^m clayonnages transversaux de 11 ^m de longueur chacun et ensemble 77 ^m courants à	0.50	le mètre	38.50
7 ^m gabions à	10.00	l'un	70.00
			374.50

207 ^m cubes de cailloux par mètre courant et			
pour 110 ^m courants 227 ^m cubes à	1.00	le mètre	227.00
4 ^m clayonnages transversaux de 11 ^m de longueur et ensemble 44 ^m courants à	0.50	le mètre	22.00
4 ^m gabions à	10.00	l'un	40.00
			289.00

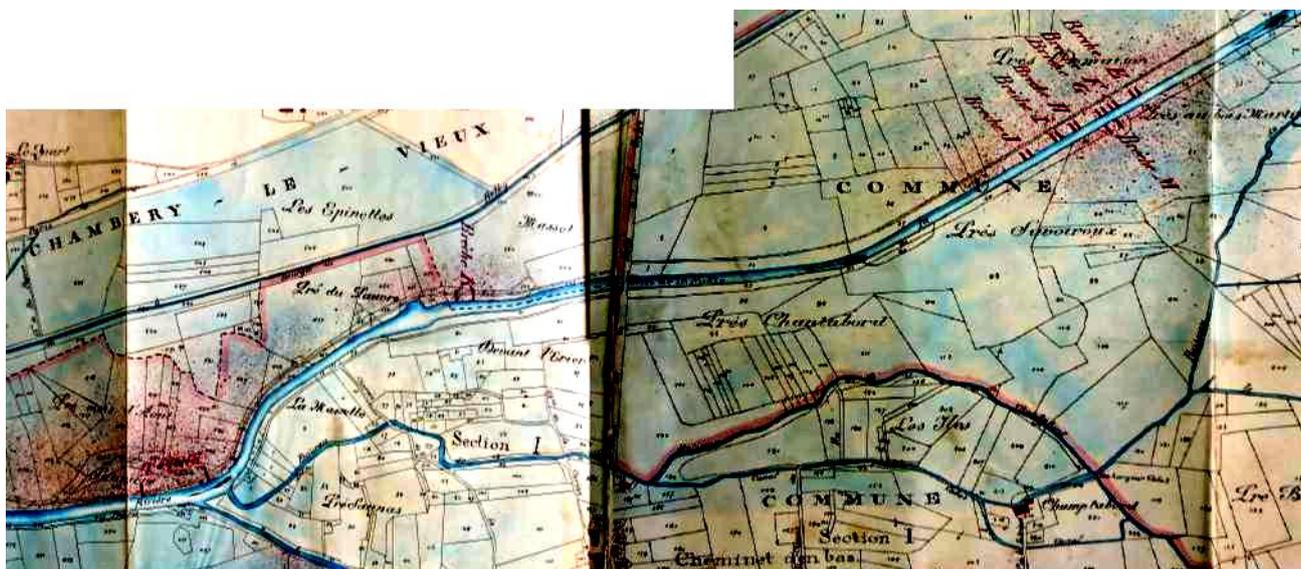
25-26/09/1896 – 14 brèches aux digues de la plaine du Bourget : une à la digue **2.1**, 3 à la digue **2.2**. Inondation de la plaine, coupure de routes, de la voie ferrée en 2 points : circulation interrompue durant 4 jours. La totalité des digues en aval de la confluence, dont les digues **2.1** et **2.2**, subissent des dégradations partielles (arrachements, ravinements) sur une longueur cumulée de 2 km.

Figure 8 – Crue de 1896 - Brèches et périmètre inondé - Digue 2.2 : brèches J, K, L, 1897 (AD 73 – 40SPC 28)

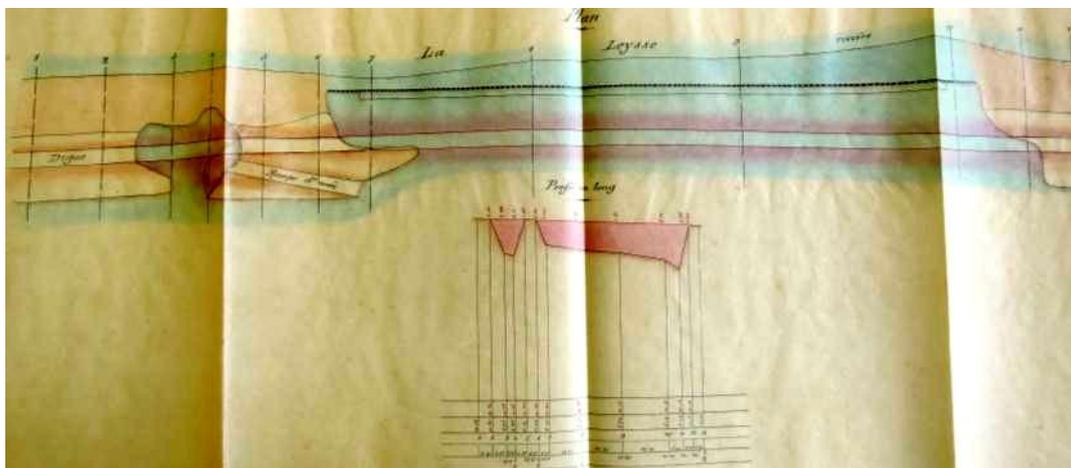
Figure 9 - Digue 2.2 - Plan et profil en long de la brèche L, 1897 (AD 73 – 40SPC 28)

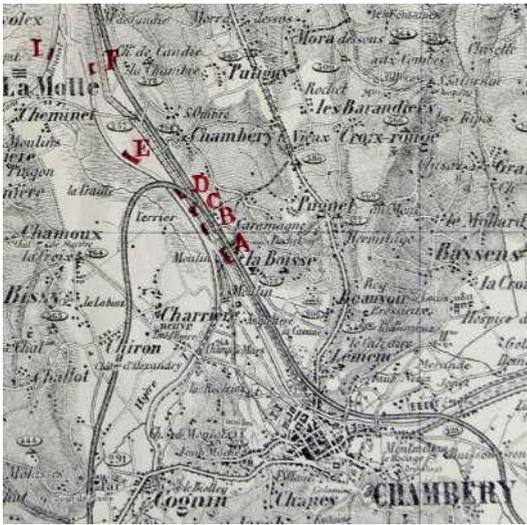
3 brèches sur la digue **2.2** (100, 22 et 40 m, dont 2 en limite)
 1 brèche sur la digue **2.1** (69m).

Figures 10 et 11 – Crue de 1899 - (10) Localisation des brèches, 1901 ; (11) profils en travers des brèches et profil type des réparations, 1899 (AD 73 – 40SPC 28)

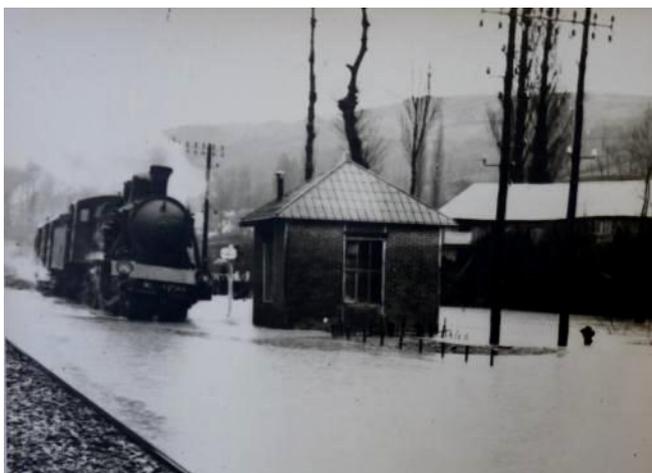
07-08/03/1914 - Plaine du Bourget inondée. Digue 2.2 concernée.

Figures 12 et 13 - Crue du 8 mars 1914 - (12) Voie ferrée sous l'eau à Voglans ; (13) Brèche dans la digue (AD 73 – S 1295)

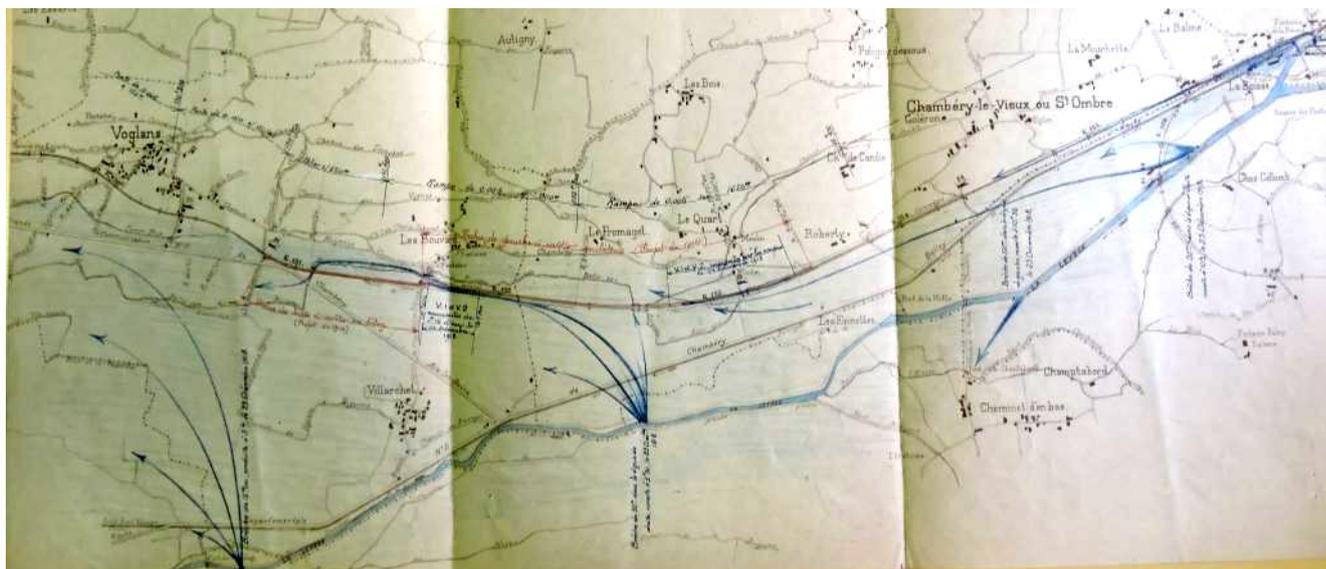
23/12/1918 - Pluie abondante et fonte des neiges à l'origine d'une forte crue. Deux brèches se forment sur la digue **2.2** : en face de Sollion (30m linéaires), et en amont du pont du Tremblay (15m linéaires), plus une en aval immédiat de la digue **2.1**. Nombreux dégâts : plaine inondée sur les 2 rives, voies PLM recouvertes par les eaux en plusieurs points, ainsi que la N5 et le GC5.

Figure 14 - Crue du 23 décembre 1918 – Brèches, impacts à la voie PLM et périmètre inondé, 1919 (P & Chaussées1)

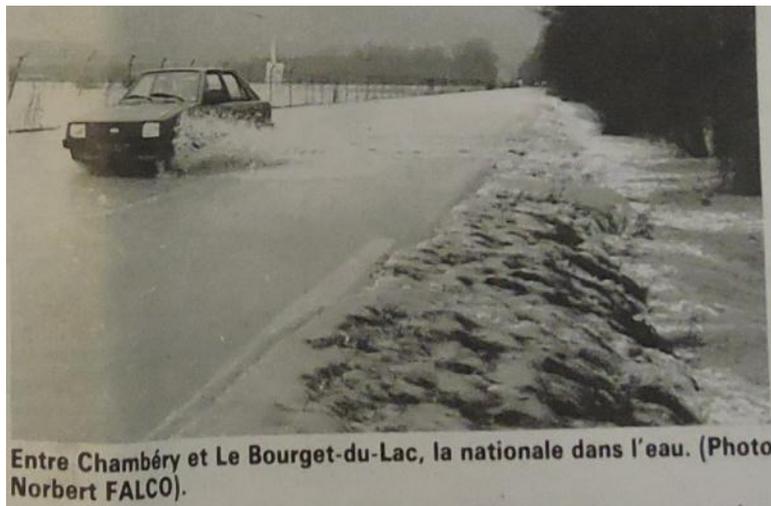
14-15/02/1990 - Fortes pluies et fusion nivale. Valeurs de précipitations records à la station de Chambéry-Voglans : 114 mm en 24 h, du 13/02 7 h au 14/02 7 h ; dont 97.4 mm en 12 h, du 13/02 19 h au 14/02 7 h ; et 82 mm le 14/02, dont 41.6 mm entre 6 h et 13 h ; 195 mm au total sur l'épisode. Rupture de digue au niveau du pont du Tremblay (digue 2.2 probablement concernée). La RN504 est inondée entre Chambéry et le Bourget, la RN508 coupée au Bourget, ainsi que la voie ferrée entre Chambéry et Aix et les alentours du site de Technolac. L'inondation s'écoule vers le lac du Bourget, le long de la piste de l'aérodrome qui doit fermer (emplacement actuel de la digue 2.3).

Figure 15 – *Crue de février 1990 - Nationale 504 inondée entre Chambéry et le Bourget (Dauphiné Libéré, 15/02/1990)*

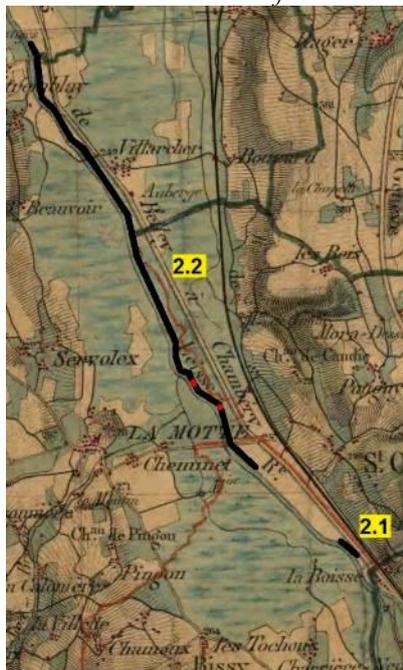
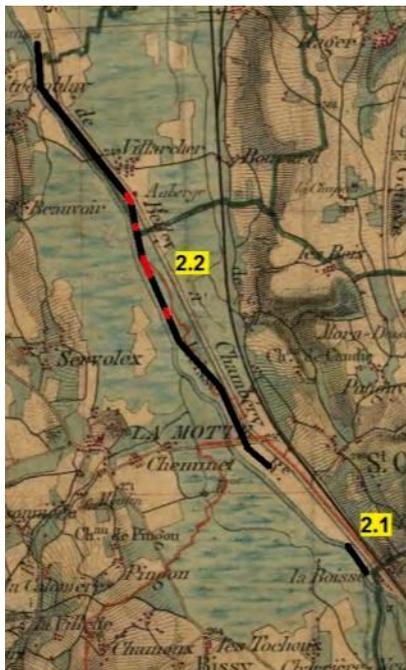
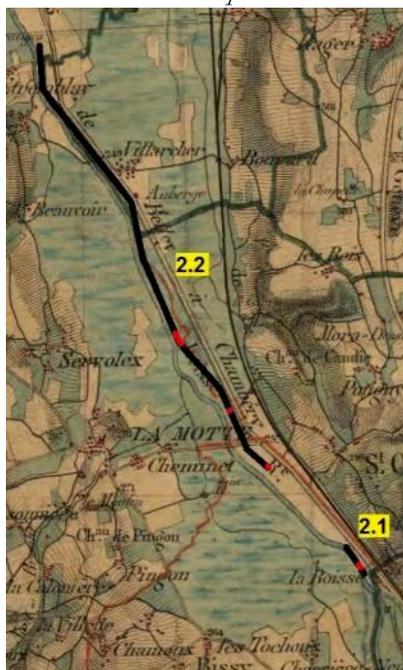
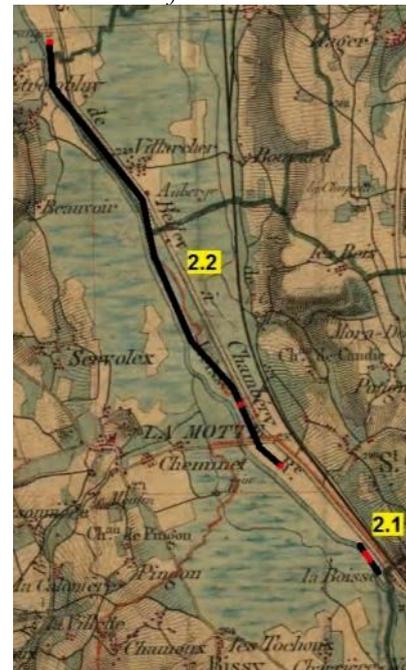
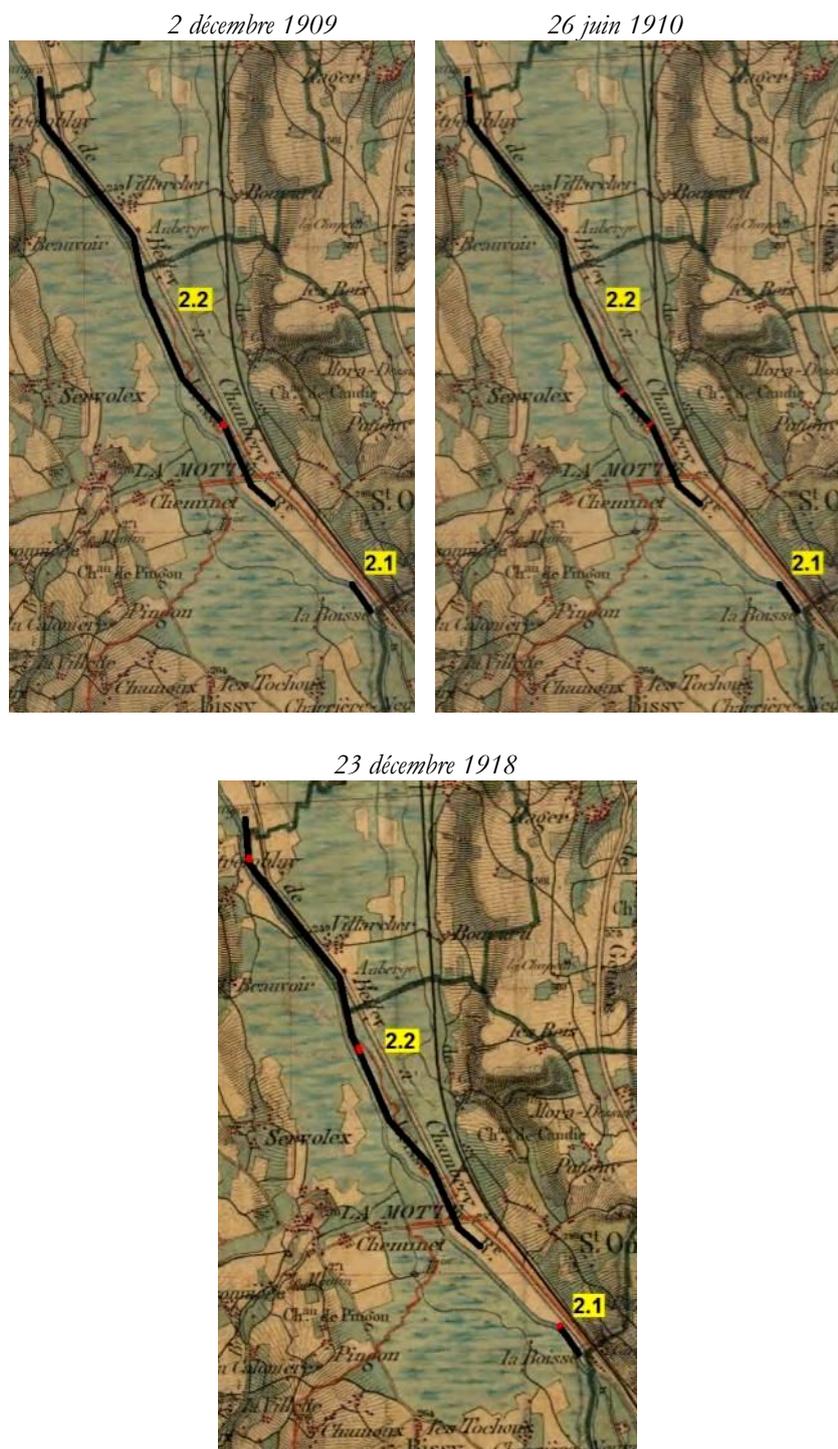
Figures 16a, 16b, 16c, 16d, 16e, 16f, 16g - Brèches aux digues 2.1 et 2.2 lors des crues de 1864, 1870, 1896, 1899, 1909, 1910 et 1918 (Geoportail.gouv.fr. & ACTHYS)

Les brèches sont représentées en rouge. Le tracé en noir est celui de la Leysse dont le lit a été redressé à la fin des années 1860. On relèvera la différence d'alignement avec celui du fond de carte d'Etat major daté de la fin des années 1850 environ.

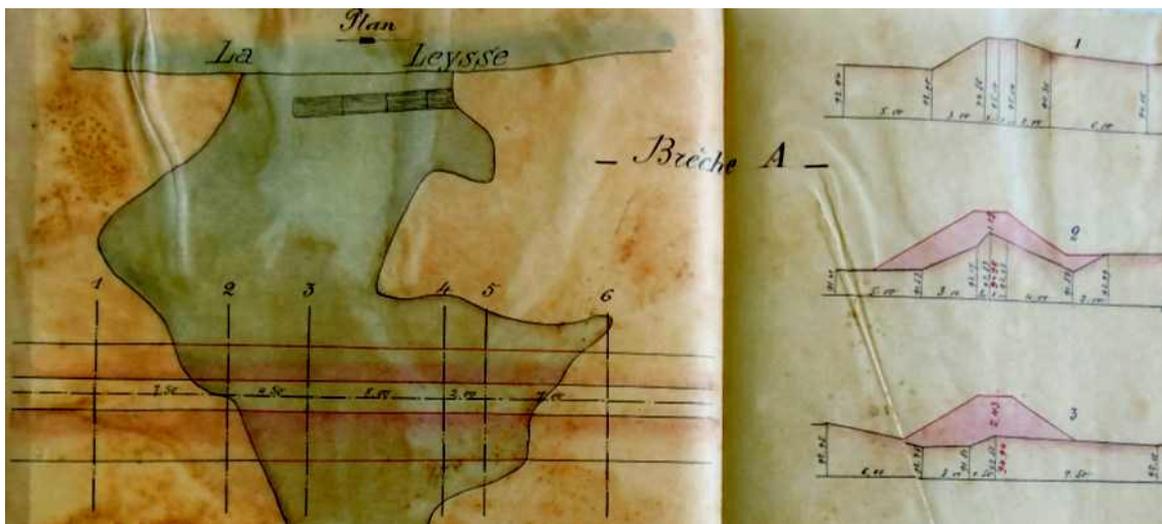
Information confirmée par le projet de réparation des brèches post crue 1896 (Figure 19). Les profils de la brèche A correspondant à la digue 2.1 montrent une simple levée. Le plan semble indiquer la présence de gabions en partie gauche.

Figure 20 – Plan et profils de la brèche A de 1896, 1897 (AD 73 – 40SPC 28)

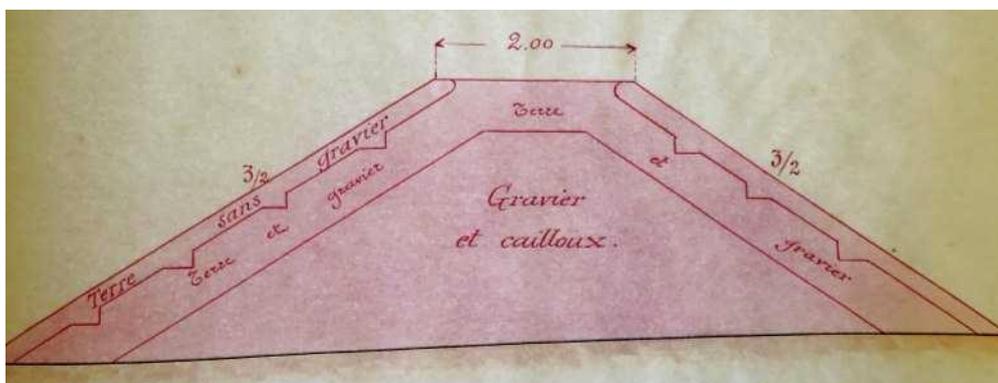
Figure 21 - Profil type de la digue pour sa reconstruction, 1897 (AD 73 – 40SPC 28)

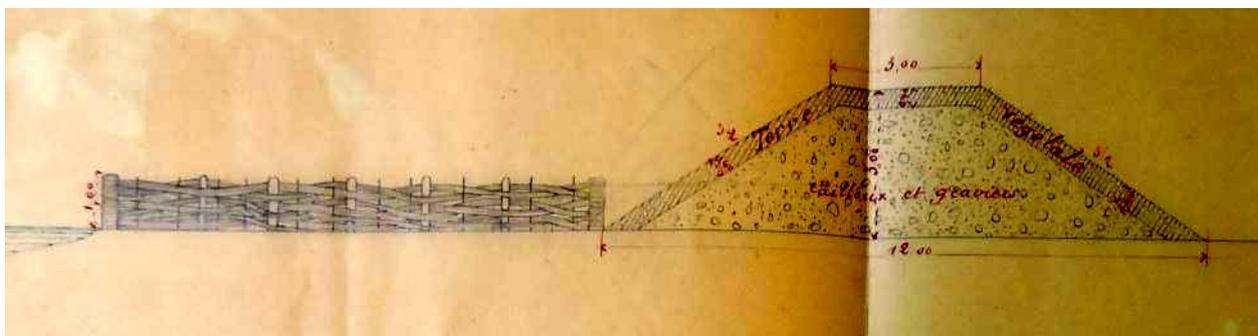
La digue 2.1 est à nouveau touchée par la crue de 1899. Son renforcement est réalisé en cailloux et graviers, surmonté d'une couche de terre damée. Des clayonnages sont positionnés au pied. Ces travaux concernent uniquement les points à renforcer (voir figure 21).

Figure 22 – Digue 2.1 - Profil type des réparations projetées en 1901, 1899 (AD 73 - 40SPC 28)
