Visite technique approfondie des systèmes d'endiguement du bassin Chambérien

Notice générale
Etat des lieux - hiérarchisation et plan de gestion

Novembre 2020

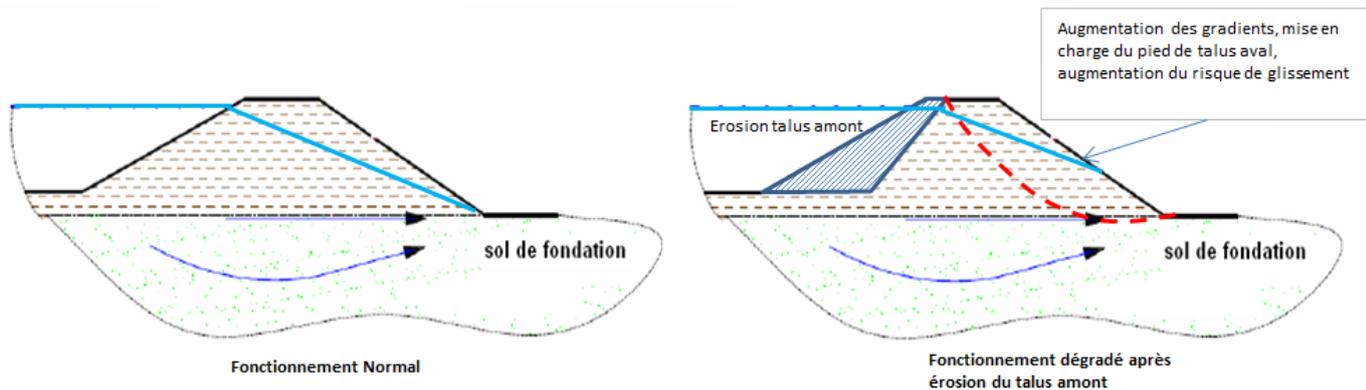
Figure 1 – Fonctionnement normal et dégradé après affouillement/érosion du talus amont

Une réduction significative de la section type de la digue induit fatalement une baisse très importante du niveau de sûreté de l'ouvrage, en diminuant les temps de circulation et de percolation de l'ouvrage et en entraînant un risque élevé de mise en charge du talus aval, dont la stabilité peut être en de nombreux secteurs considérée comme limite dans la situation actuelle.

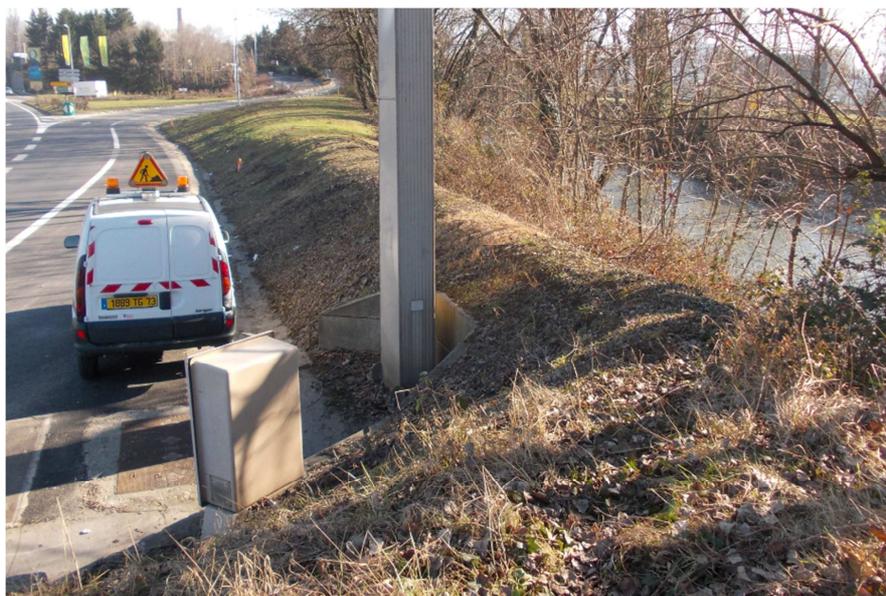
Cavalier inexistant. Pas de véritable ségonnal continu.

Photo n°1 – vue générale du système d'endiguement 2.1

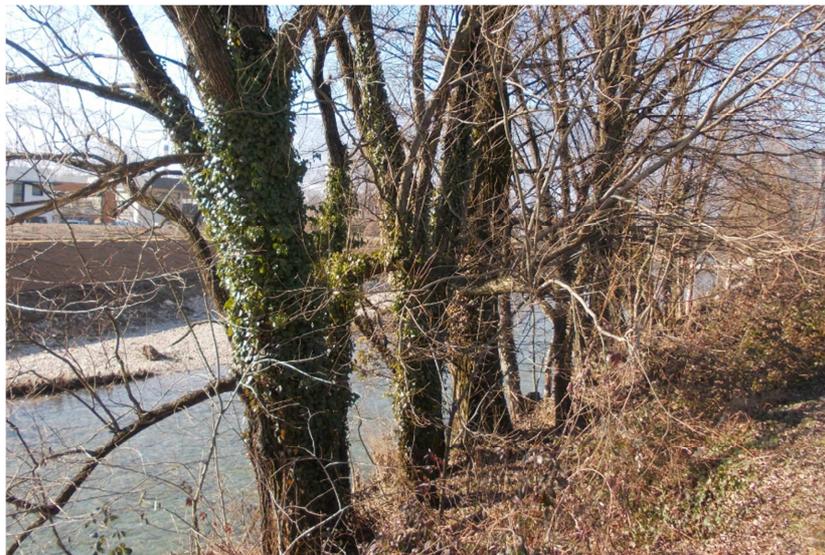
Présence d'essences arborées adultes dans le talus. Risque d'arrachement, embâcle.

Photo n°2 – présence de végétation arborée dans le talus aval

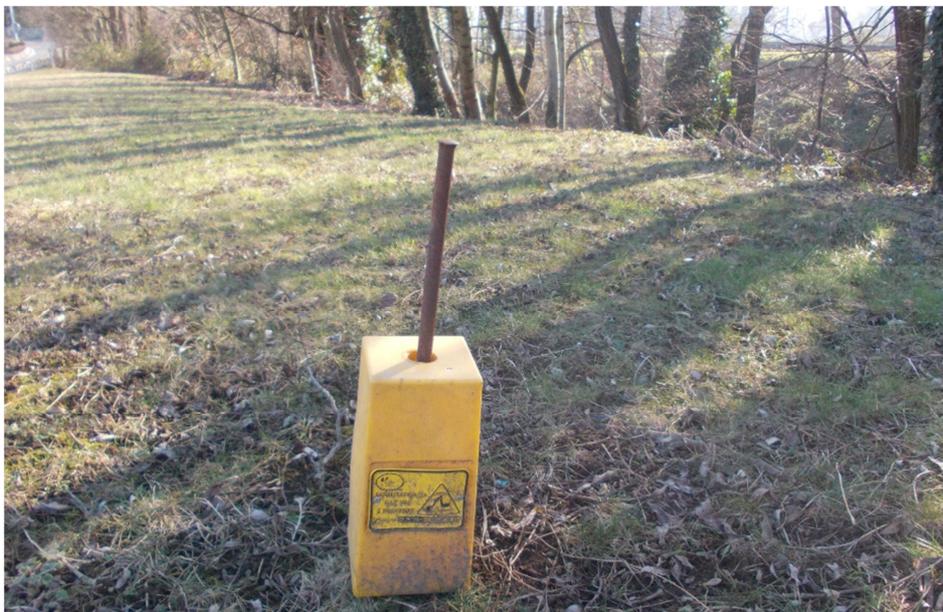
Présence d'un passage étroit sur une quinzaine de mètre, de l'ordre de 1 m environ (cf photo précédente), associé à un talus aval raide. Passage d'une conduite de distribution de gaz dans l'axe de l'ouvrage.

Photo n°3 – présence d'une conduite de gaz longitudinale dans le corps de digue

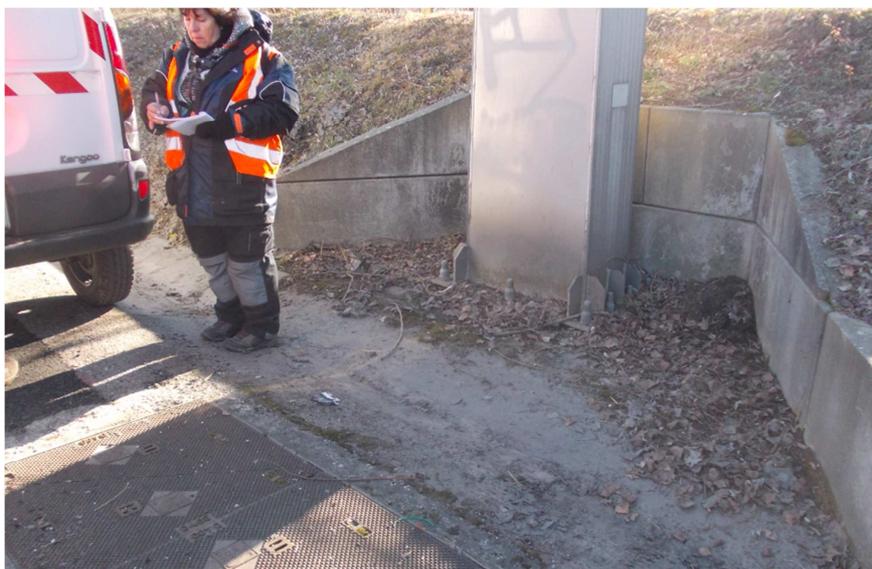
La bretelle d'accès à Chambéry depuis la VRU entaille le talus aval de la digue. le talus est raidi et tenu localement par un muret en béton.

Photo n°3 – pied de digue entaillé par la VRU – Muret béton

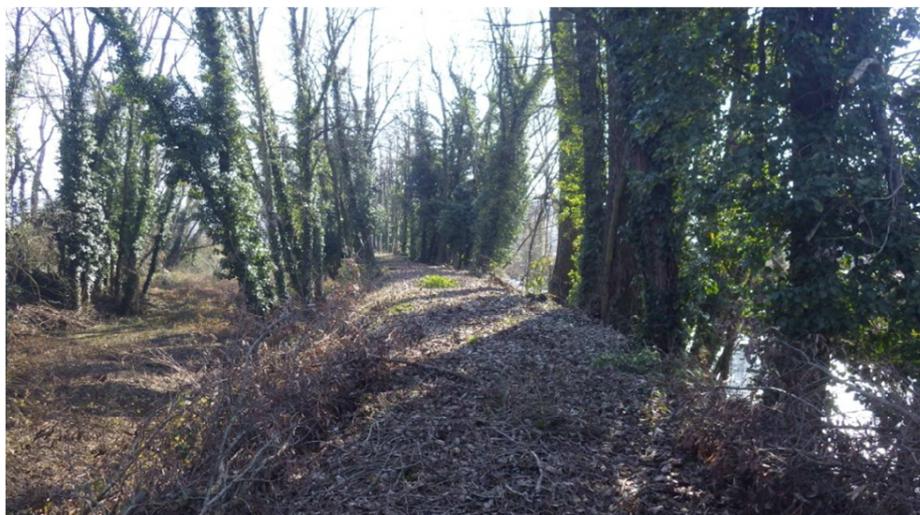
Le système d'endiguement apparaît en amont du pont du CD16a (digue assez étroite en crête de l'ordre de 2 à 3 m maximum pour une hauteur de l'ordre de 3 m à 5 m environ) pour se poursuivre de manière continue jusqu'au bras de décharge.

Photo n°1 – Endiguement en amont du pont du CD16a

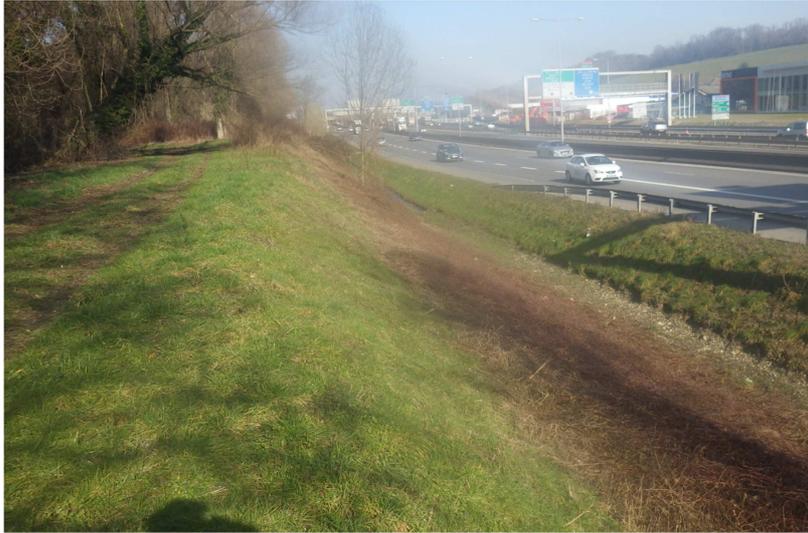
- de l'ordre de plusieurs dizaines de mètres à quelques mètres (3 à 4 m), selon les secteurs, du fait de la présence d'imposants stocks de remblais issus des anciens travaux de la VRU qui viennent partiellement « ensevelir » le système d'endiguement originel et former un cordon de protection hétérogène en bordure de la VRU elle-même. La nature de ces remblais est hétérogène (sables et limons, gravats et blocs de béton en couverture ...)

Photo n°2 – Endiguement en aval du pont du CD16a jusqu'à l'échangeur de l'A43

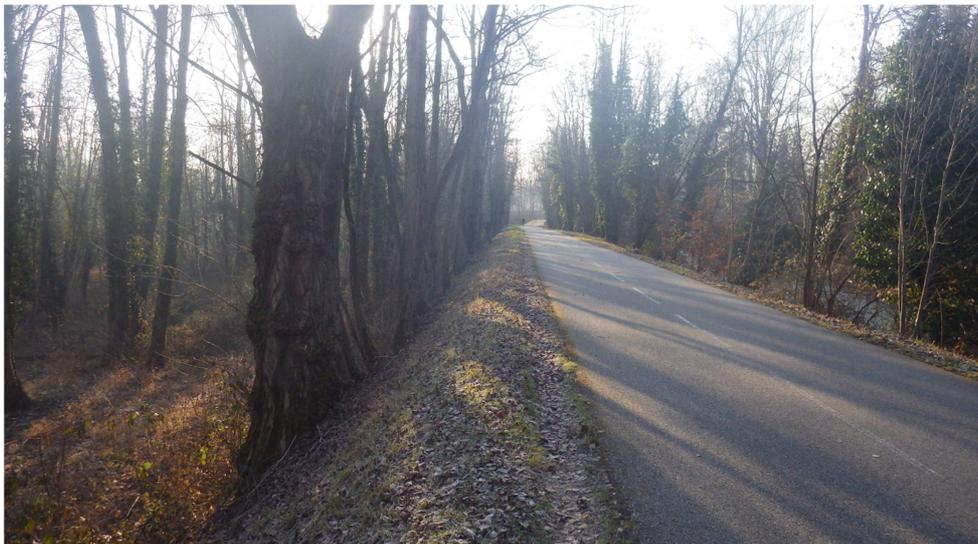
- de l'ordre de 4 à 5 m environ depuis la passerelle du pont de l'échangeur de l'A43 jusqu'au pont du Tremblay. Quelques surlargeurs locales portant la largeur en crête à 10 m environ (secteur en aval du rond point de Villarcher en particulier). Secteur correspondant au système d'endiguement originel de la Leysse (matériaux généralement sableux et limoneux, parfois tout venant sablo-graveleux).

Photo n°3 – Endiguement en aval du pont de l'échangeur de l'A43

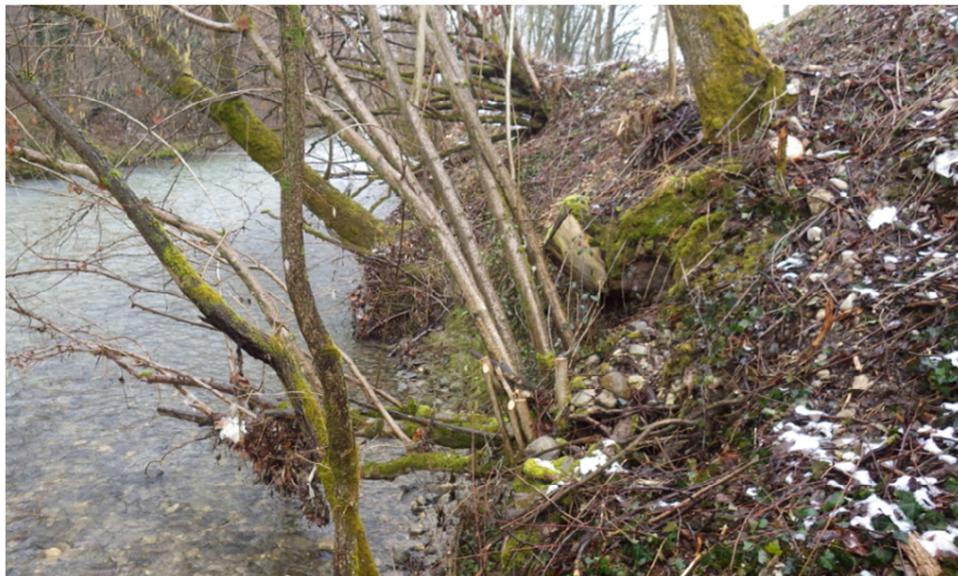
Talus généralement très raides érodés, de l'ordre de 1H/1V, parfois plus, taillés à l'emporte pièce.

Photo n°4 – anciennes anes d'érosion, galet apparents, talus désorganisé

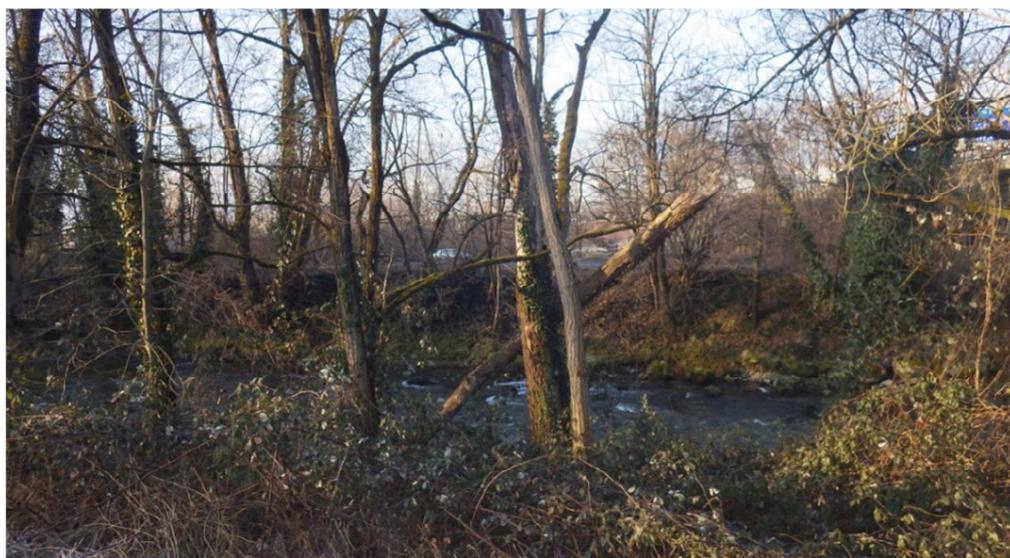
- Importante végétation arborée adulte (essences les plus représentées : robiniers et les peupliers) colonisant profondément le talus.

Certains arbres sont malades, mal enracinés, => risque d'embâcle. Arbres et souches (parfois en cours de décomposition) présents à différents niveaux dans le talus (points durs aux abords desquels sont amplifiés les affouillements en crue). Risque de formation de conduits d'érosion au sein de l'ouvrage après disparition de la matière organique, avec connexion avec l'aval (présence également d'une importante végétation arborée), et ce plus particulièrement en aval de la passerelle de l'échangeur de l'A43 et amont du pont du CD16a.

Photo n°5 – Arbres malades et penchés

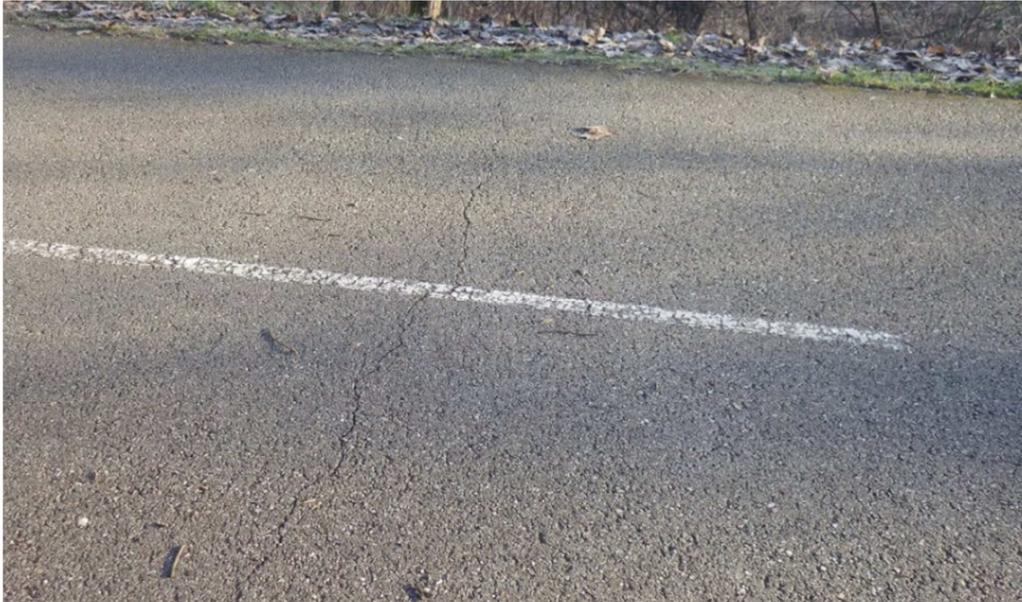
- Nombreux indices de racines traversantes sous la crête de l'ouvrage, en particulier en aval du pont de l'échangeur de l'A43, où les enrobés sont régulièrement soulevés.

Photo n°6– Illustration du phénomène de racines traversantes sous la chaussée de la piste cyclable (fissuration transversale)

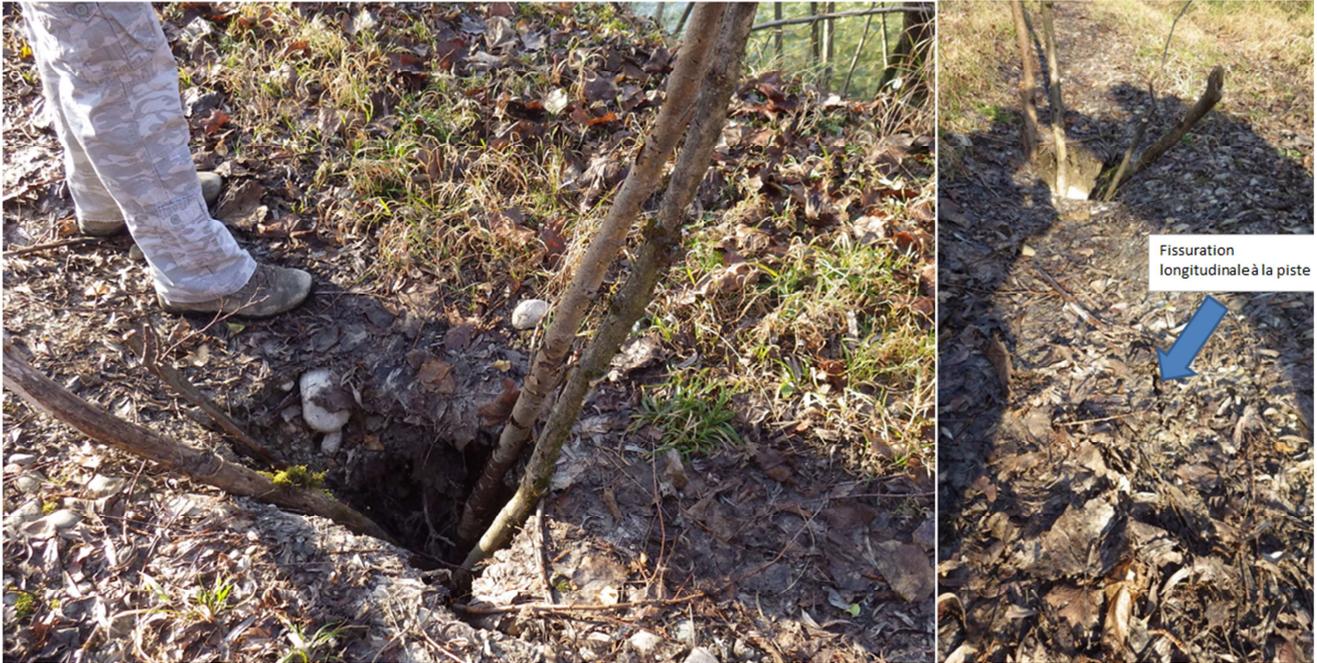
- Affaissement / effondrement :
 - En amont du pont de l'échangeur de l'A43 : fontis et fissuration longitudinale (ouverture d'ordre centimétrique) courant longitudinalement à 1 m / 1.5 m de la crête de talus côté rivière, sur une dizaine de mètre. Impacte la piste d'exploitation. Anomalie lié à sous cavage en pied de berge.

Photo n°7 – Fontis et amorce d’effondrement

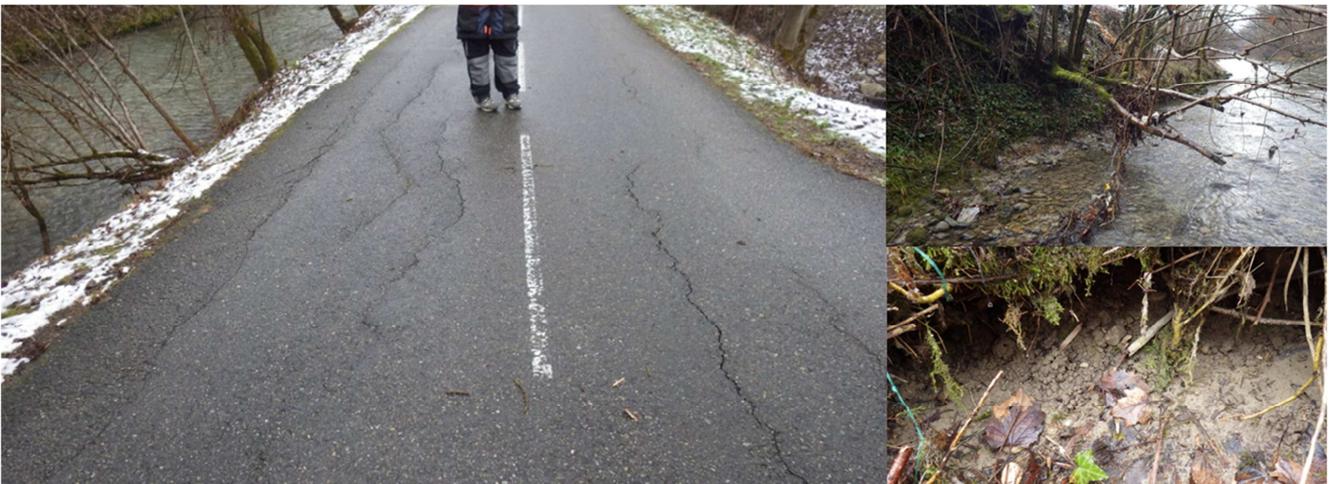
- Secteur concessionnaire Jenlain : Dévers marqué de la piste cyclable côté rivière, nombreuses fissures longitudinales sur une vingtaine de mètres environ.

Photo n°8 – Affaissement et dévers de la piste cyclable (sous cavage du talus côté rivière)

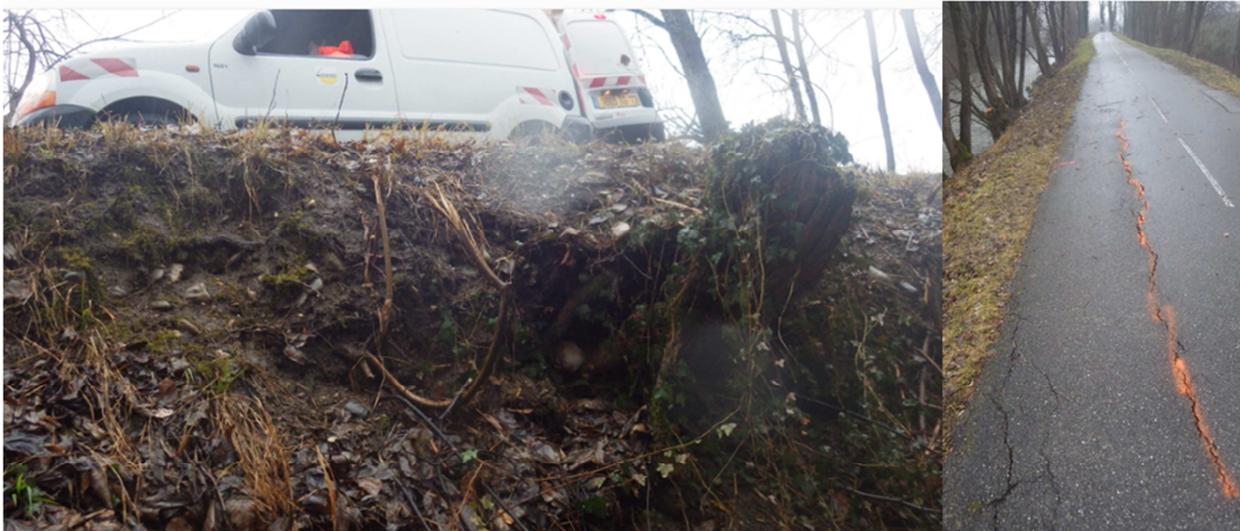
- Phénomène similaire au précédent en amont du rond point de Villarcher

Photo n°9 - Erosion et instabilité du talus amont

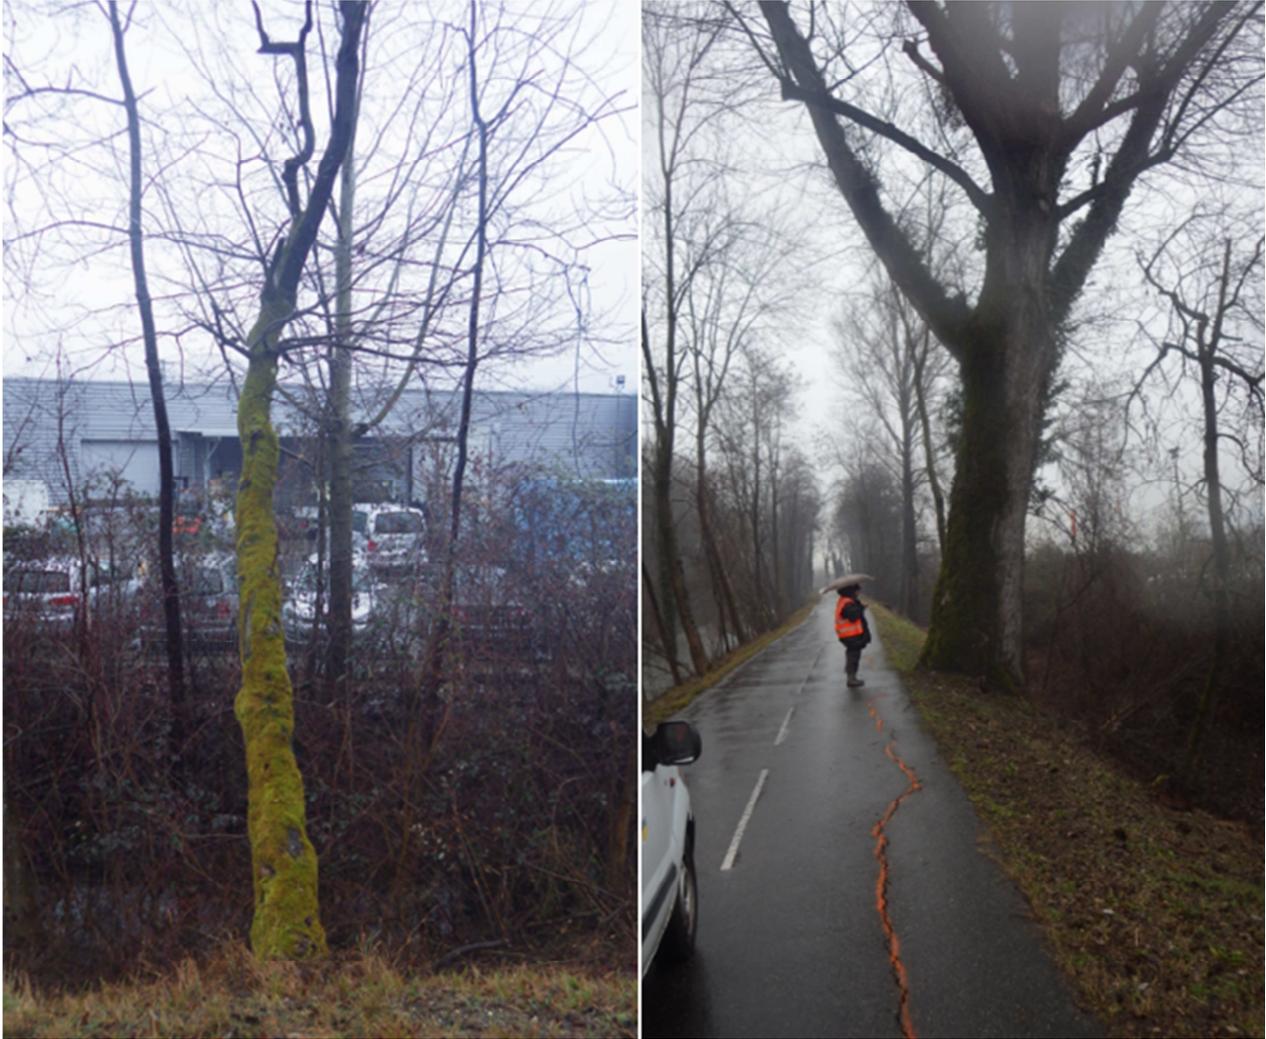
- Circulation d'engins d'entretien à tonnage inadapté à capacité de portance de l'endiguement,
 - Présence d'arbres de très gros diamètre nichés dans le talus, générateurs d'efforts destabilisateurs.

Photo n°10 – Illustration des arbres dans le talus induisant une instabilité du talus aval

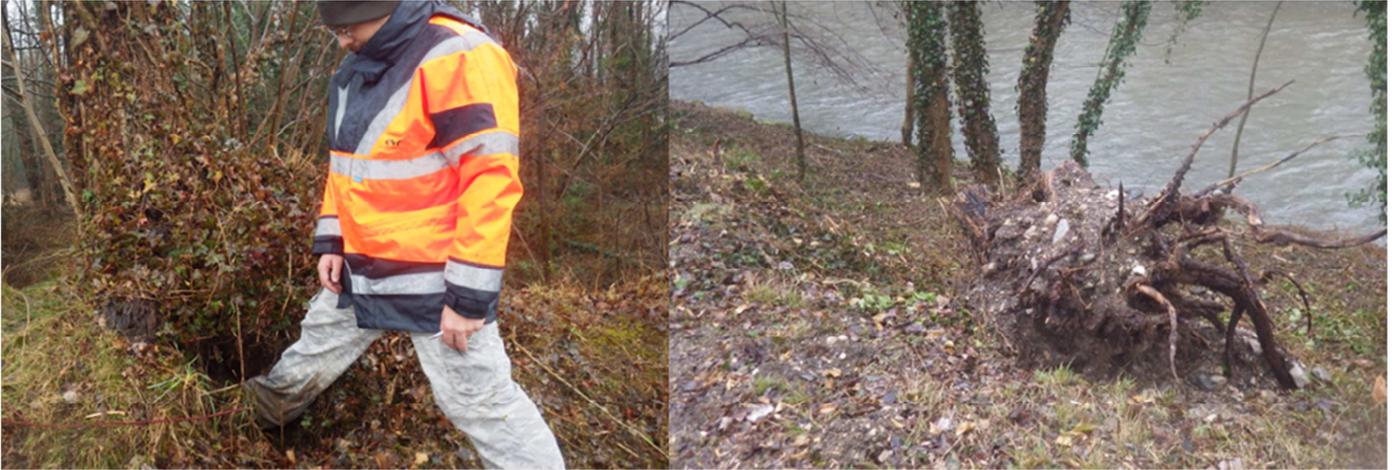
- Végétation arborée et/ou souches (parfois en cours de décomposition et sous cavées). Essences les plus représentées : robiniers et les peupliers.

Photo n°11 – Illustration de la présence d’arbres sous-cavés et de souches (chablis) en cours de décomposition dans le talus

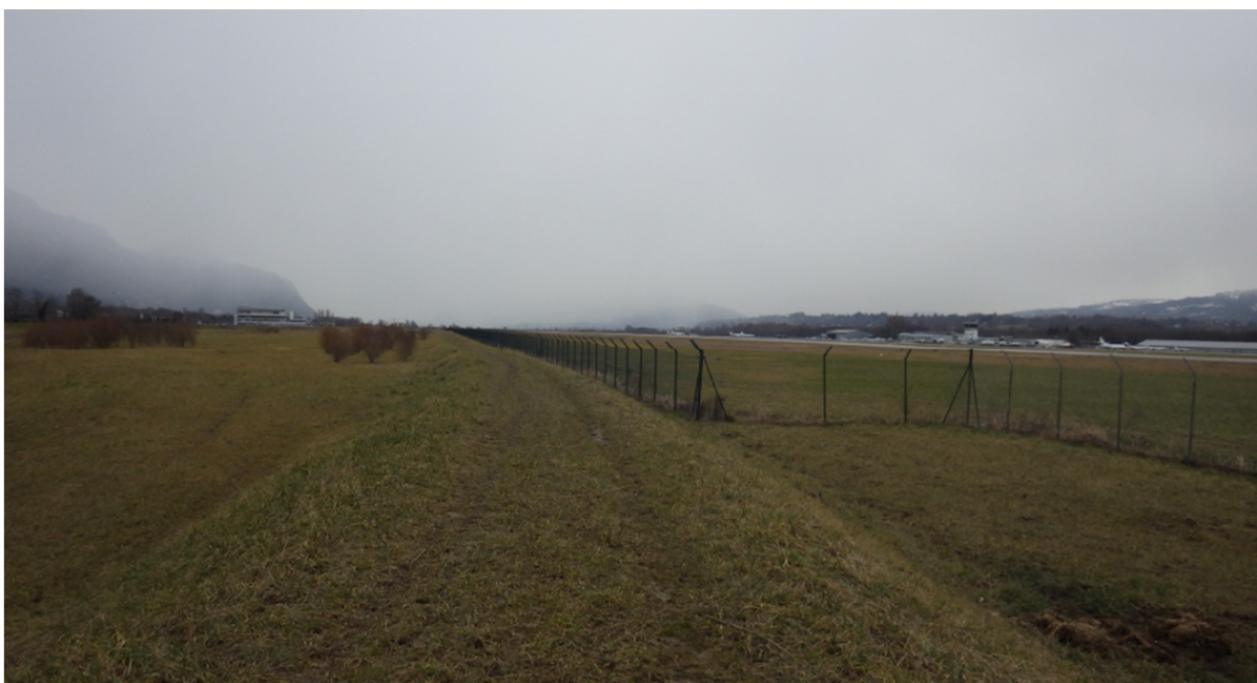
Digue en matériaux limoneux de 1.5 m à 2 m de hauteur, pour une largeur en crête moyenne de l'ordre de 3 à 4 m en moyenne.

Photo n° 1 – Profil type de la digue du tronçon 2.3

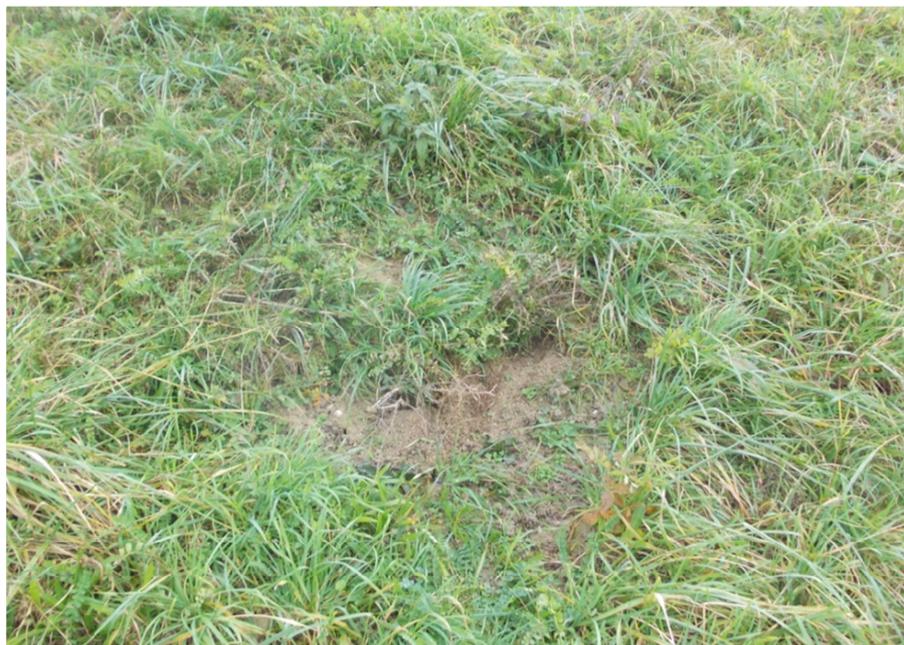
Talus localement un peu raide, très légère érosion superficielle (talus localement raide)

Photo n° 2 – Illustration des légers ravinements sur les talus (trop raides)

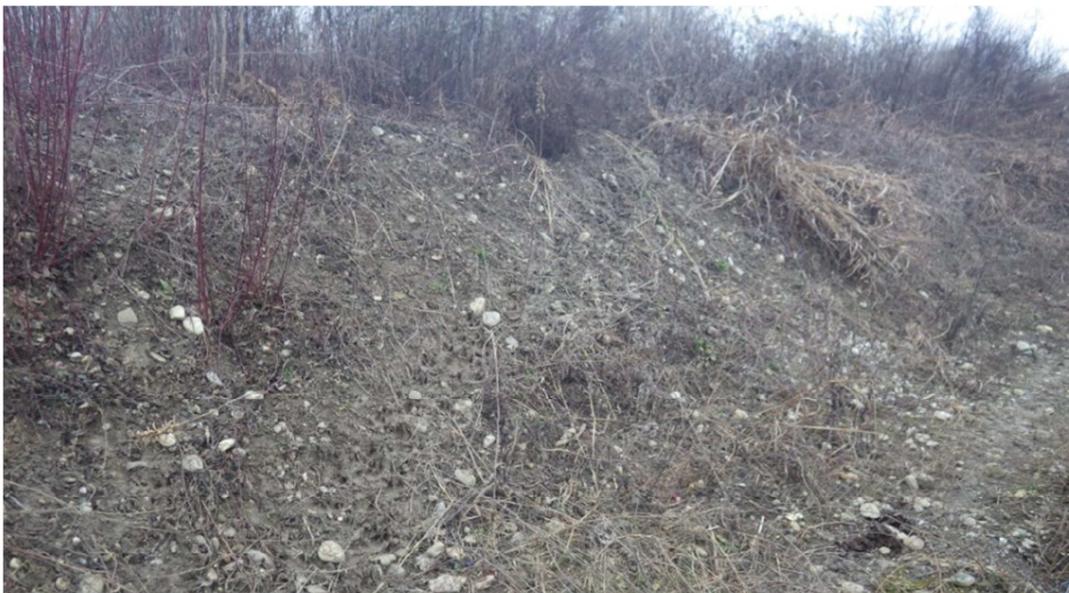
quelques piétinements d'animaux (sangliers ?). Talus localement un peu raide, très légère érosion superficielle.

Photo n°3 – Piétinement de sangliers dans le talus aval

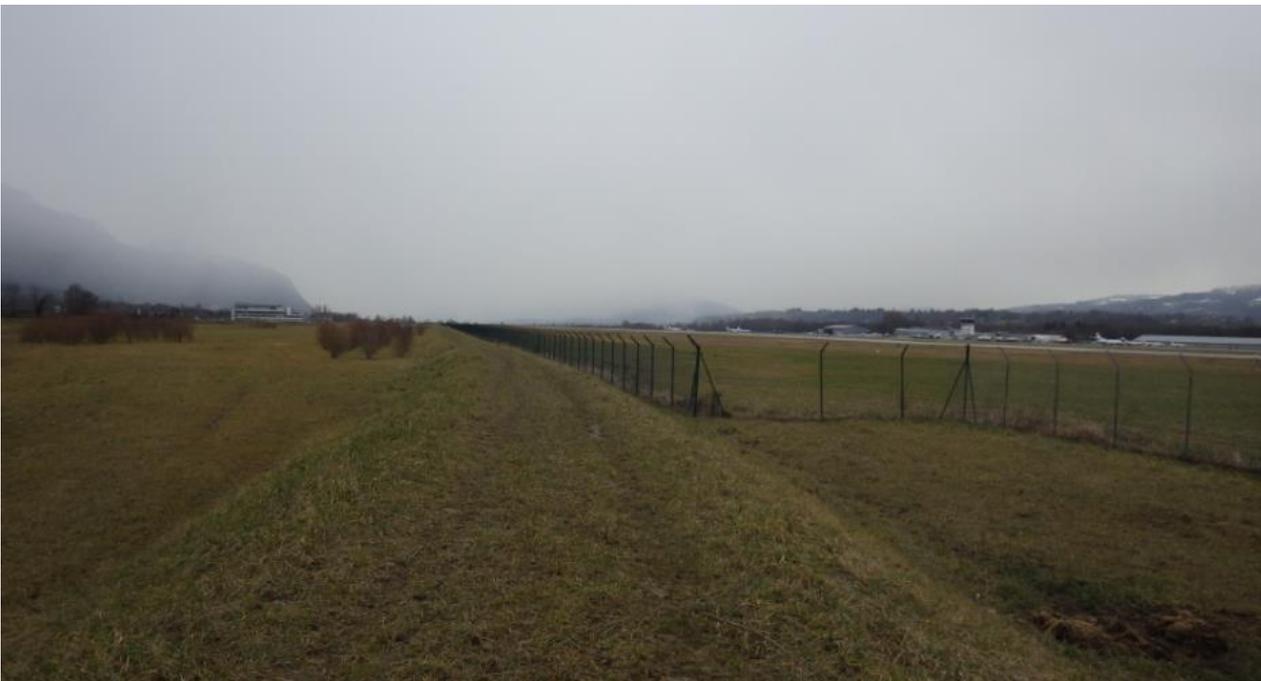
Digue en matériaux limoneux de 1.5 m à 2 m de hauteur, pour une largeur en crête moyenne de l'ordre de 3 à 4 m en moyenne.

Photo n° 1 – Profil type de la digue du tonçon 2.3

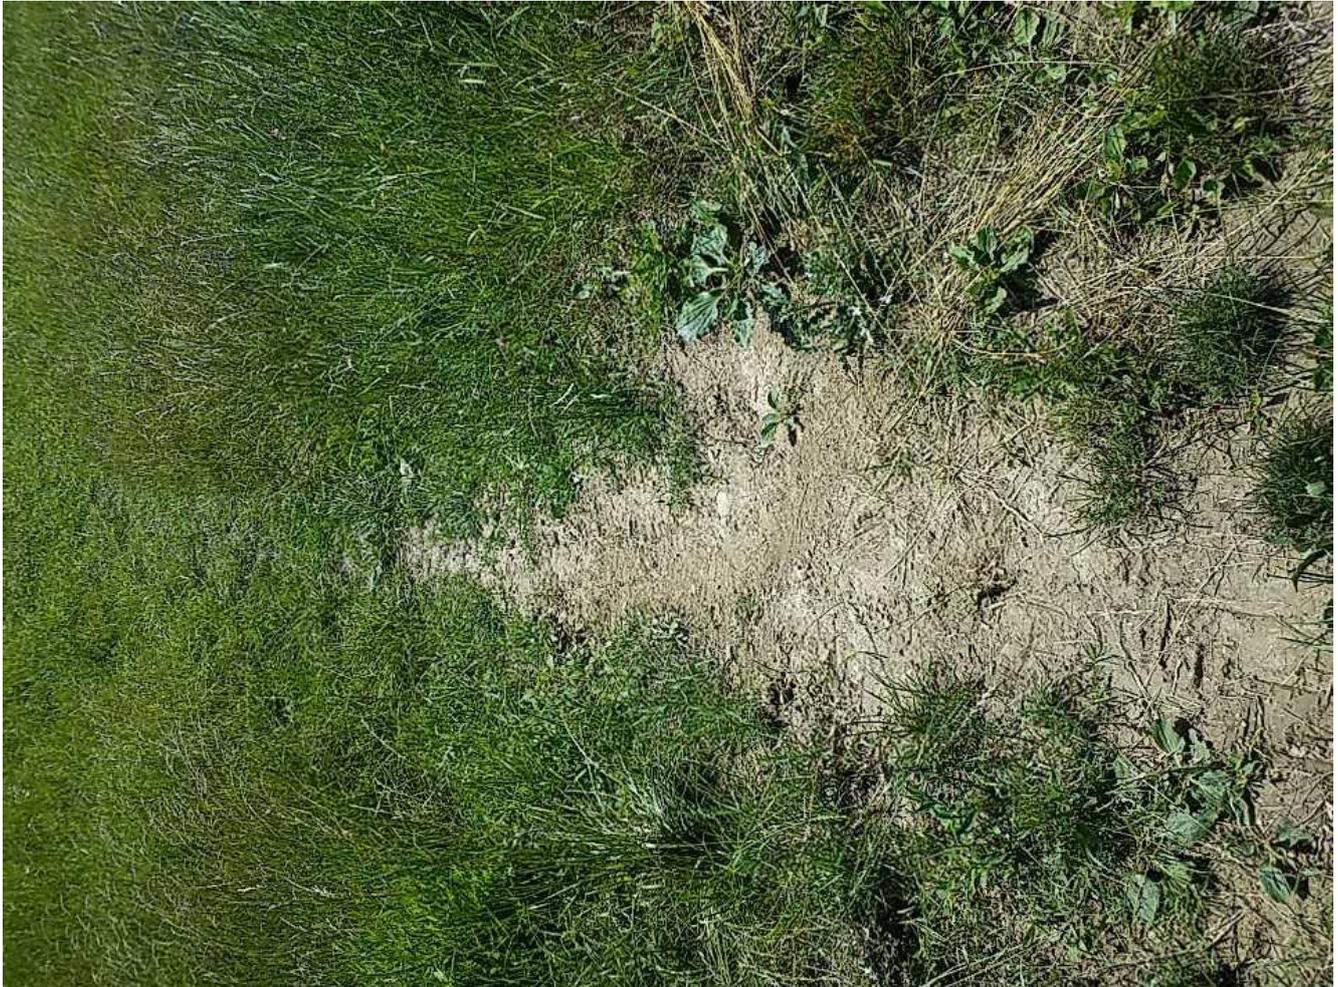
Quelques piétinements d'animaux sans impact sur la structure de l'ouvrage. Notamment passage de chevaux.

Photo n° 2 – Piétinements d'animaux

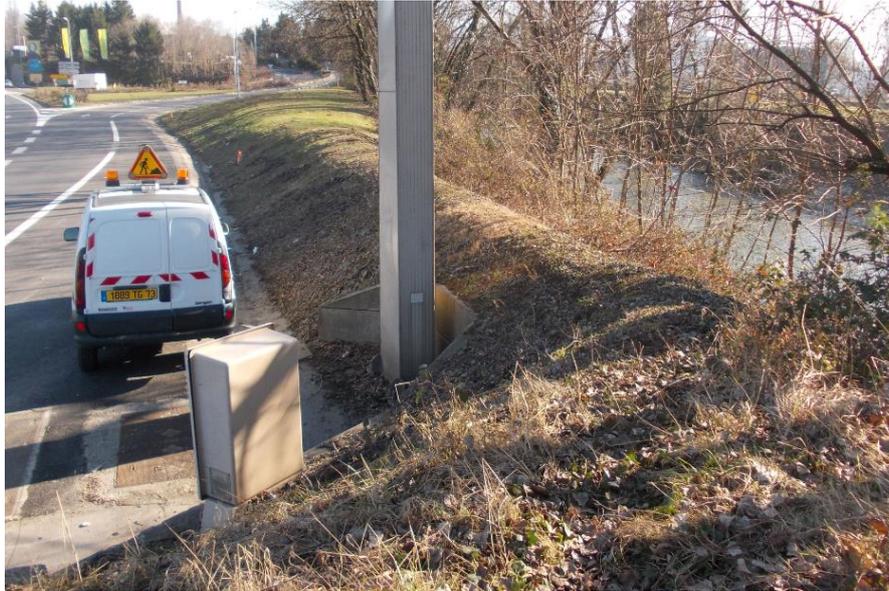
Cavalier inexistant. Pas de véritable ségonnal continu.

Photo n°1 – vue générale du système d'endiguement 2.1

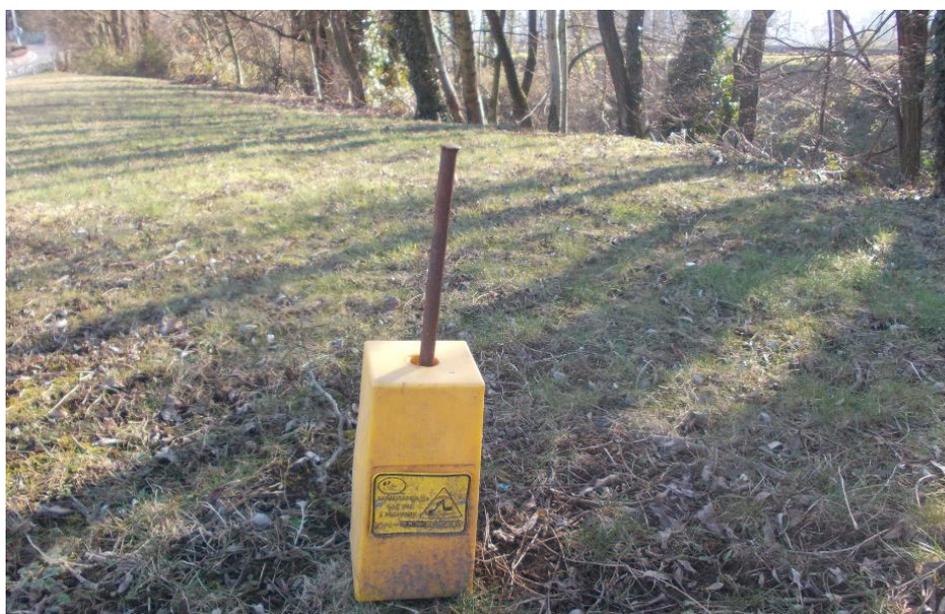
Présence d'un passage étroit sur une quinzaine de mètre, de l'ordre de 1 m environ, associé à un talus aval raide. Passage d'une conduite de distribution de gaz dans l'axe de l'ouvrage située en profondeur et dans un secteur où la digue a un profil très large et très aplati.

Photo n°2 – présence d'une conduite de gaz longitudinale dans le corps de digue

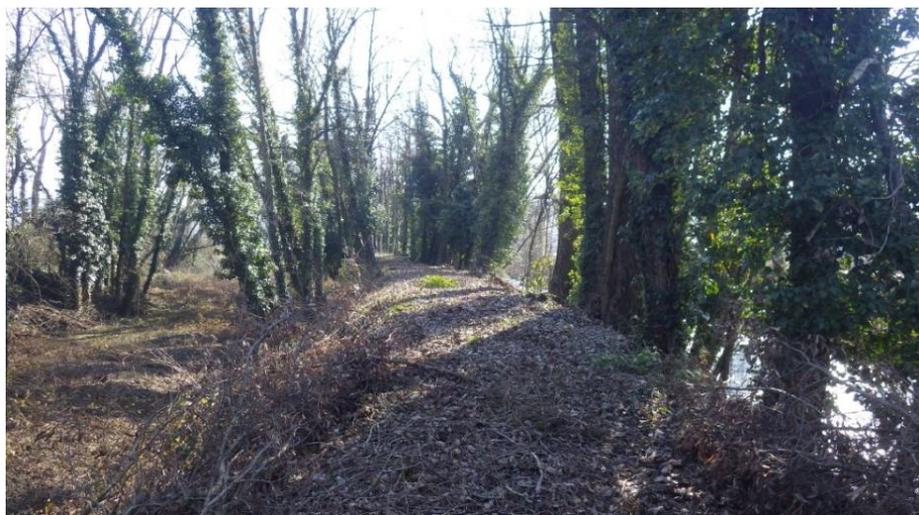
Photo n°1 – Endiguement en amont du pont du CD16a-2015

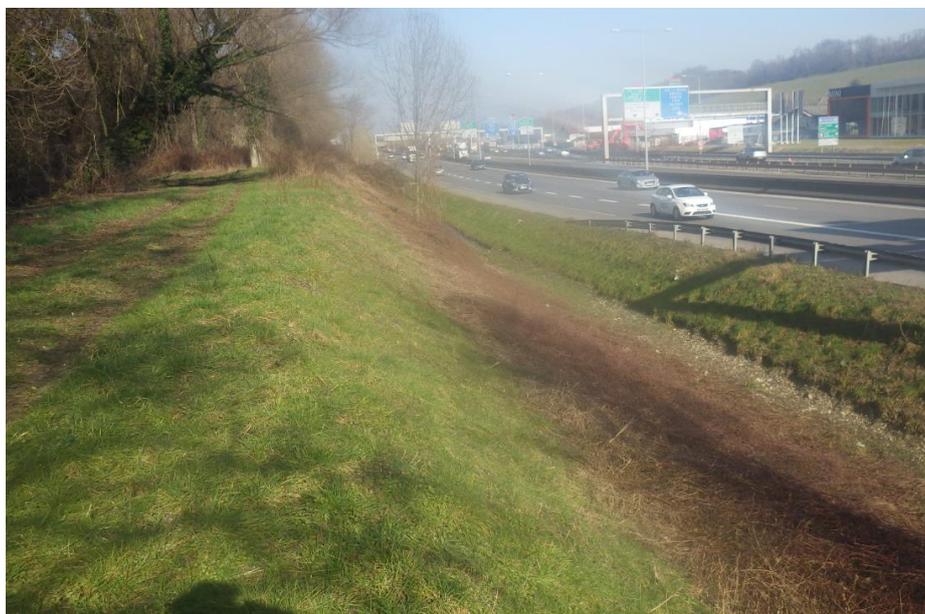
Photo n°3 – Endiguement en aval du pont du CD16a – 2015

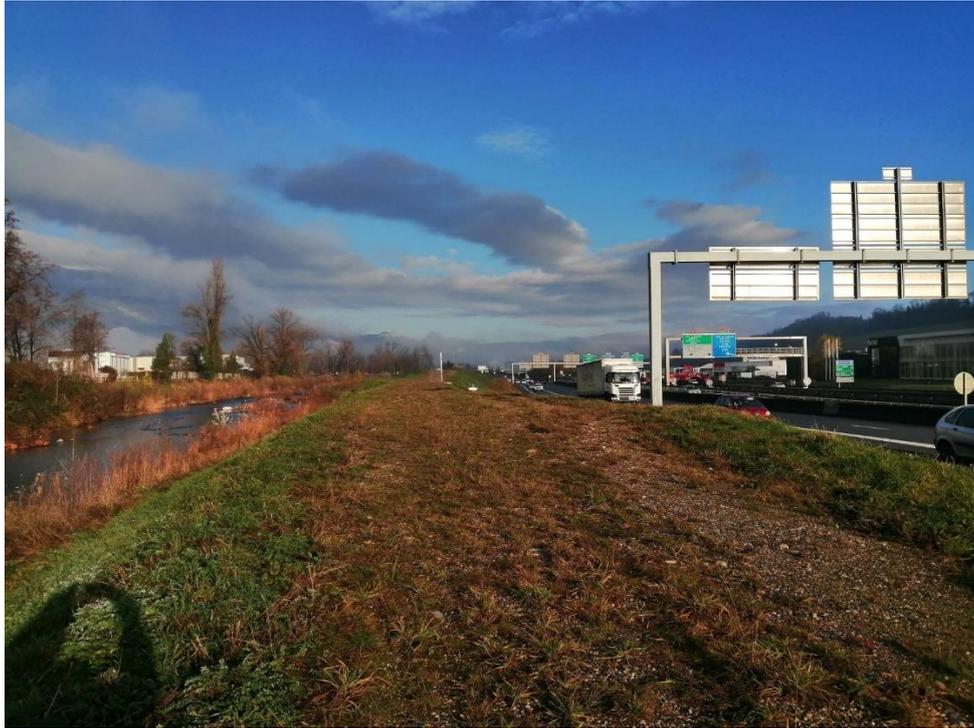
Le traitement de la végétation vise à faucher le parement aval installé avec des herbacées permettant l'inspection visuelle et évitant les risques d'érosion interne. Le parement coté rivière est géré de manière à supprimer à terme la végétation en inadéquation avec la présence de l'ouvrage digue. Seuls les sujets présents en pied d'ouvrage et de faible hauteur pourront être conservés. Depuis la fin des travaux 2 interventions d'entretien on permis de soulager le parement interne de manière significative.

Photo n°4 – Endiguement en aval du pont du CD16a – 2020

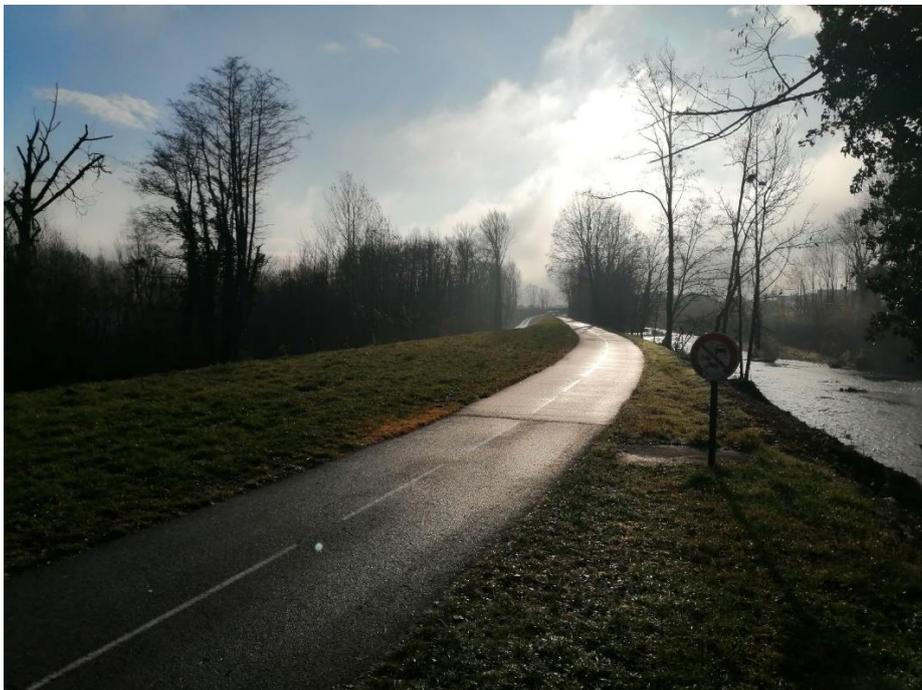
- Tronçon depuis le Pont de l'A41 jusqu'au bras de décharge situé en aval du pont du Tremblay. La largeur de la crête varie de 3,5m à 4-5 m environ sur certaines surlargeurs. Ce secteur correspondant au système d'endiguement originel de la Leysse (matériaux généralement sableux et limoneux, parfois tout venant sablo-graveleux).

Photo n°5 – Endiguement en aval du pont de l'échangeur de l'A41

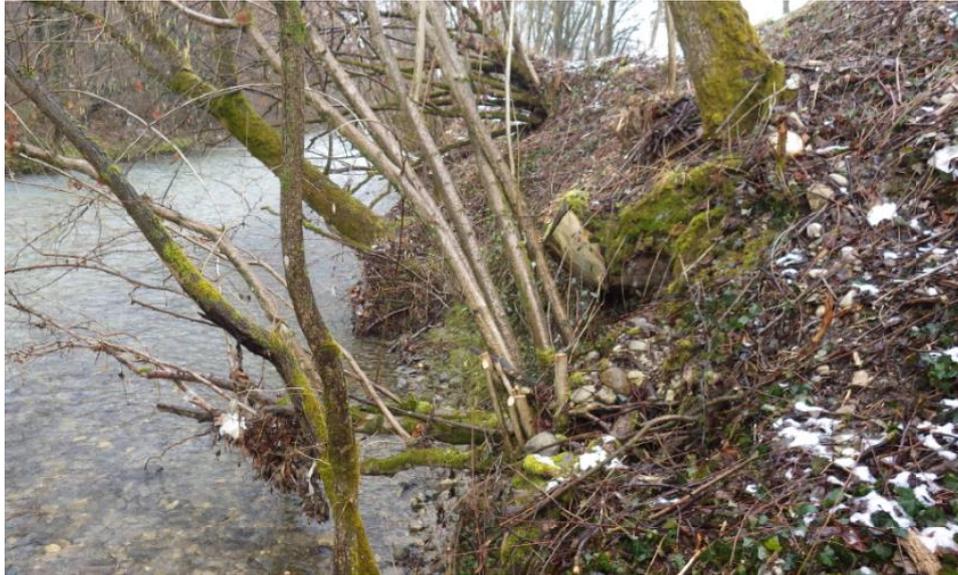
Néanmoins l'état du talus amont dans cette portion d'ouvrage nécessite une surveillance accrue, que ce soit en crue ou hors crue. Cet état motive les études en cours et les travaux prévus à court/moyen terme (2022/2023).

Photo n°6 – Anciennes anes d'érosion, galet apparents, talus désorganisé

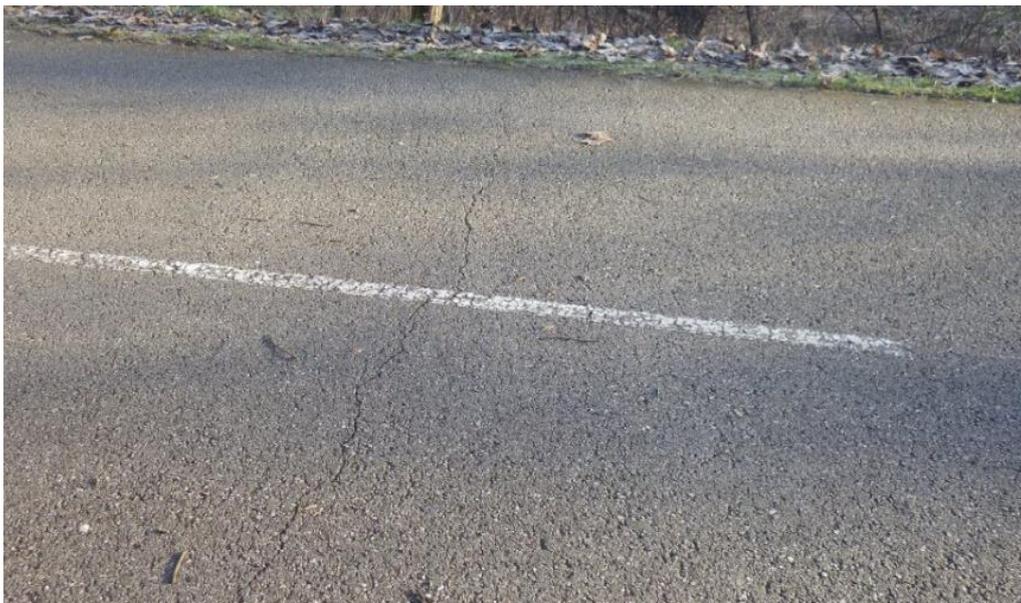
- Sur le tronçon amont, la crete du SE2.2 ne présente pas de désordre.
- A l'aval du pont de l'A41, sur le tracé historique, la VTA de 2015 relevait de nombreux indices de racines traversantes sous la crête de l'ouvrage. En témoignent les enrobés qui sont régulièrement soulevés.

**Photo n°7– Racines traversantes sous la chaussée de la piste cyclable
(fissuration transversale)**

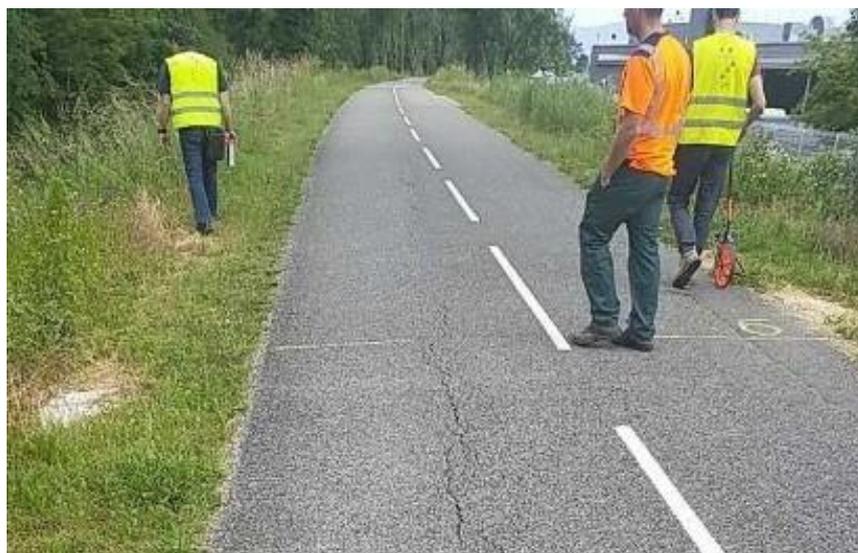
- Secteur concessionnaire Jenlain : La VTA de 2015 relevait des dévers marqué de la piste cyclable côté rivière, nombreuses fissures longitudinales sur une vingtaine de mètres environ. L'observation de 2019 et 2020 confirment cette présence sans évolution notable.

Photo n°8 – Affaissement de la piste cyclable

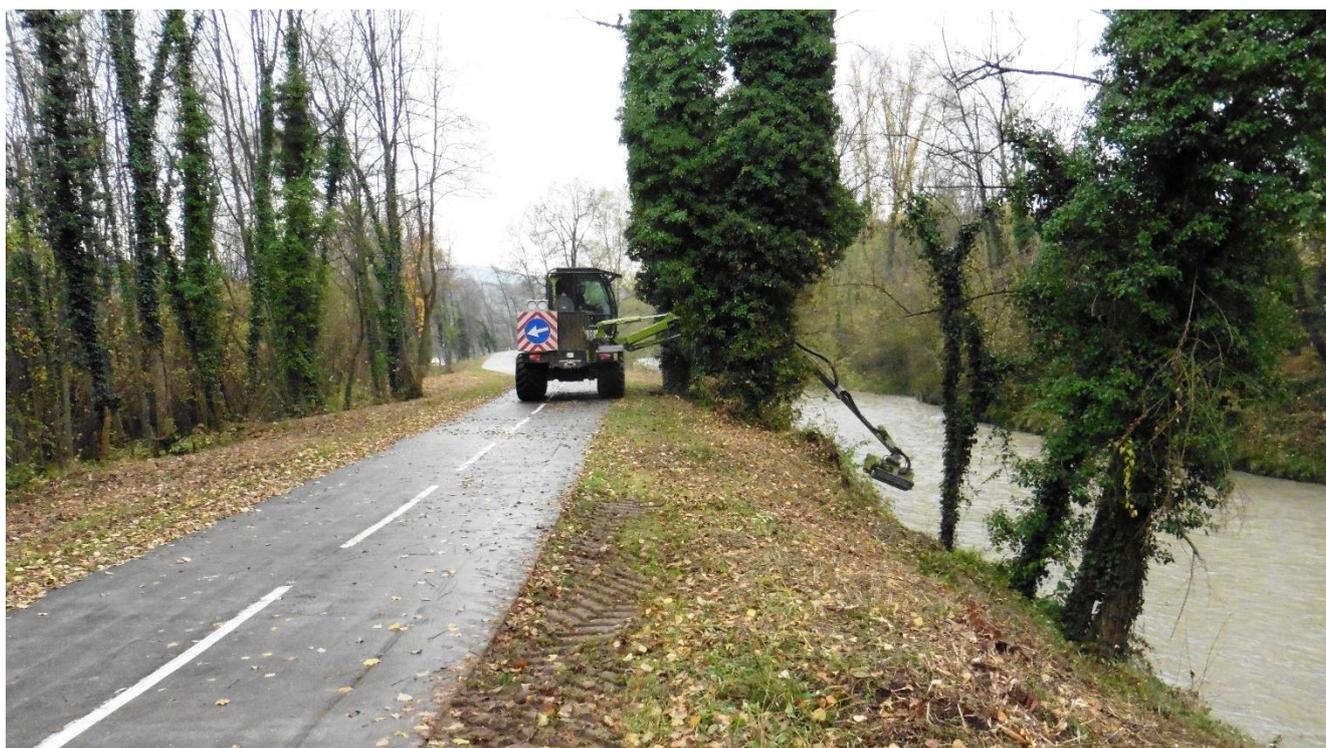
- *Faiblesse des caractéristiques mécaniques des matériaux constitutifs des digues,*
- *Talus raides (de l'ordre de 3H/2V, à localement 1H/1V), en limite de pente d'équilibre limite. La tenue de ces talus est assurée par une cohésion capillaire dont la pérennité n'est pas acquise dans le temps car elle peut fortement fluctuer à la faveur de l'état hydrique du sol (elle devient nulle lors d'épisode pluvieux),*
- *Circulation d'engins d'entretien à tonnage inadapté à capacité de portance de l'endiguement,*
- *Présence d'arbres de très gros diamètre nichés dans le talus, générateurs d'efforts destabilisateurs.*

Photo n°9 – Opération de débroussaillage
