SIVOM CINARCA LIAMONE

DIAGNOSTIC ET SCHÉMA DIRECTEUR DES RÉSEAUX D'ALIMENTATION EN EAU POTABLE

Rapport de phases 3 et 4
Diagnostic des infrastructures
et du fonctionnement du réseau
Recherche de fuites

CETA Environnement

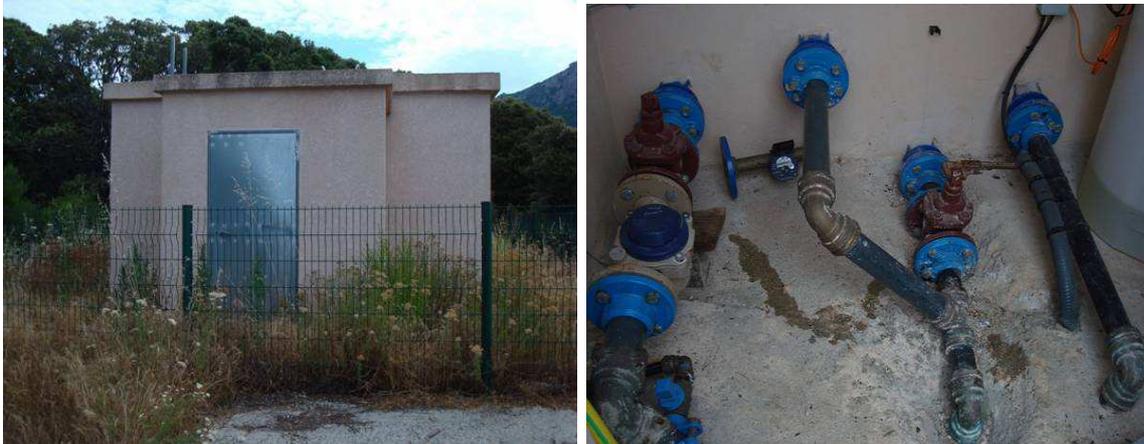
3.1 Commune d'Ambiegna

Le génie civil du réservoir est en bon état général.

Observations : l'ouvrage, en bon état général, est bien entretenu par les agents du SIVOM. Aucun désordre structurel n'est à signaler.

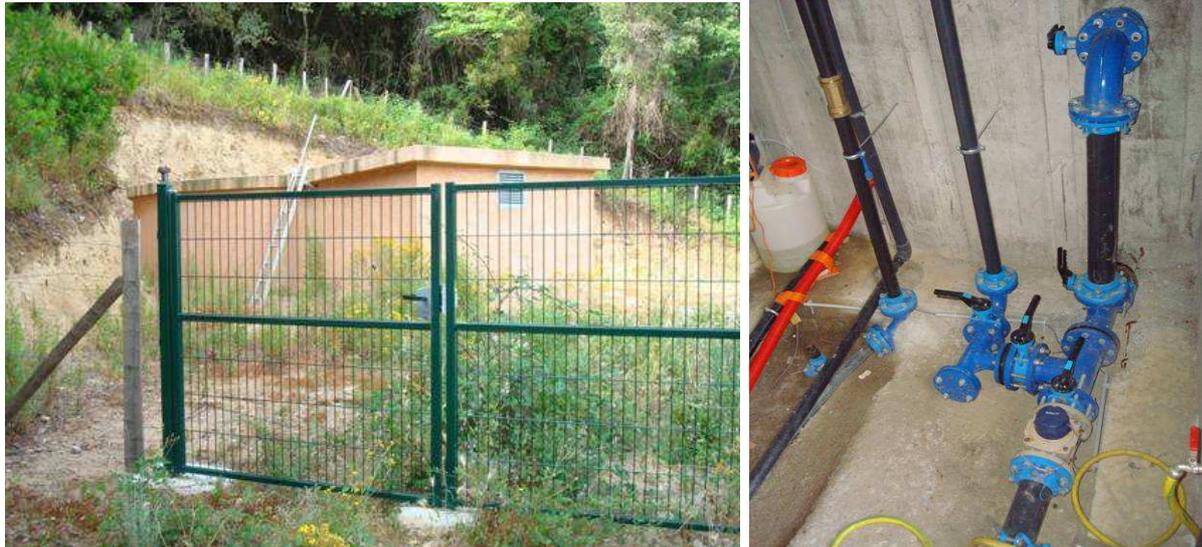
3.2 Commune d'Arro

Le génie civil du réservoir est en bon état général.

Observations : l'ouvrage, en bon état général, est bien entretenu par les agents du SIVOM. Aucun désordre structurel n'est à signaler.

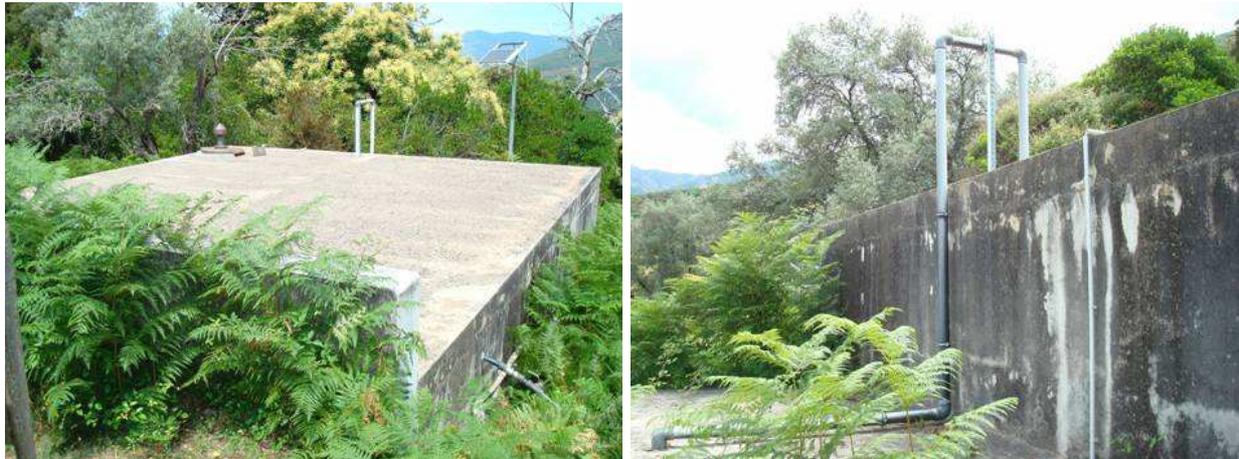
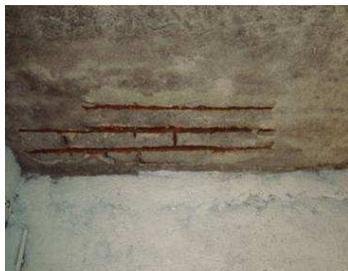
3.3 Commune de Cannelle

Le génie civil du réservoir est en mauvais état, avec des traces d'acier apparentes.

Observations : l'ouvrage, en mauvais état général, est bien entretenu par les agents du SIVOM.

Les travaux à prévoir sont une réhabilitation complète de l'ouvrage avec reprise intégrale de l'étanchéité.

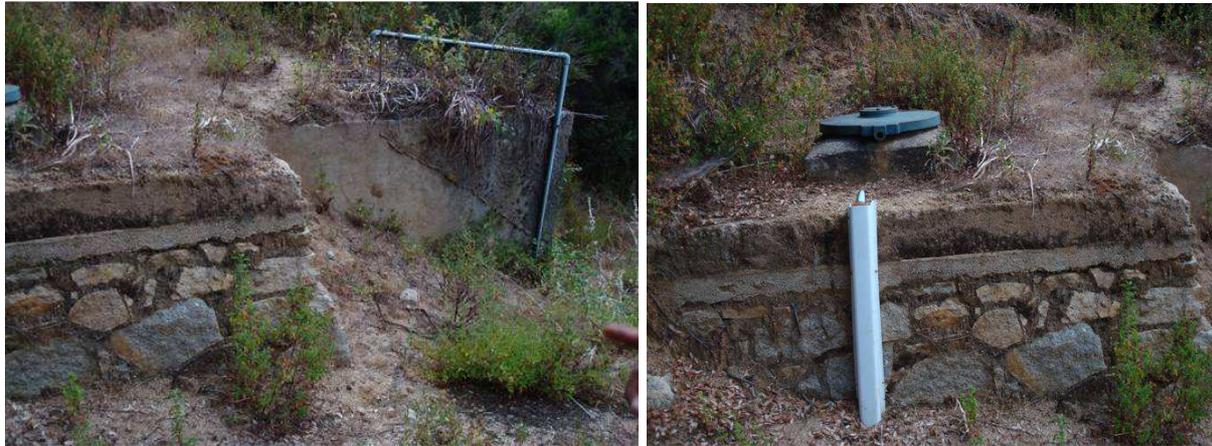
3.4.1 Réservoir bas

Le génie civil apparent du réservoir est en état moyen mais ne nécessite pas de travaux.

Observations : l'ouvrage, en état général moyen, est bien entretenu par les agents du SIVOM.

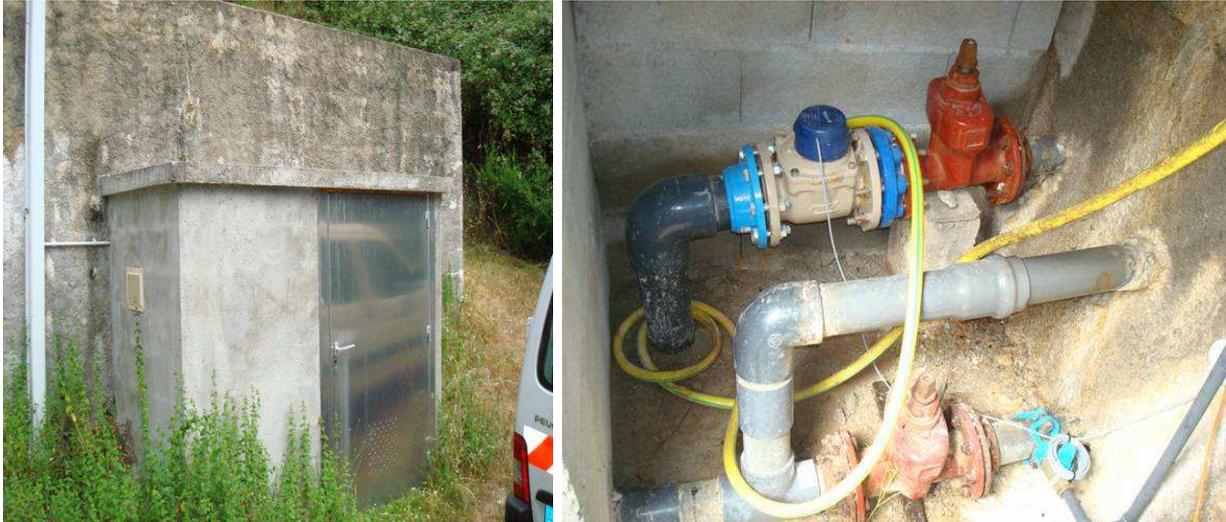
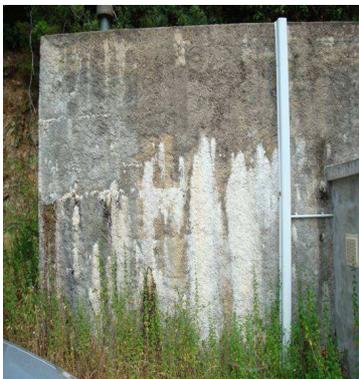
3.4.2 Réservoir haut

Le génie civil du réservoir est en mauvais état, avec des traces de fuites apparentes.

Observations : l'ouvrage, en état général moyen, est bien entretenu par les agents du SIVOM.

Les travaux à prévoir sont soit une réhabilitation complète de l'ouvrage avec reprise intégrale de l'étanchéité, soit la création d'un nouveau réservoir plus haut et plus volumineux.

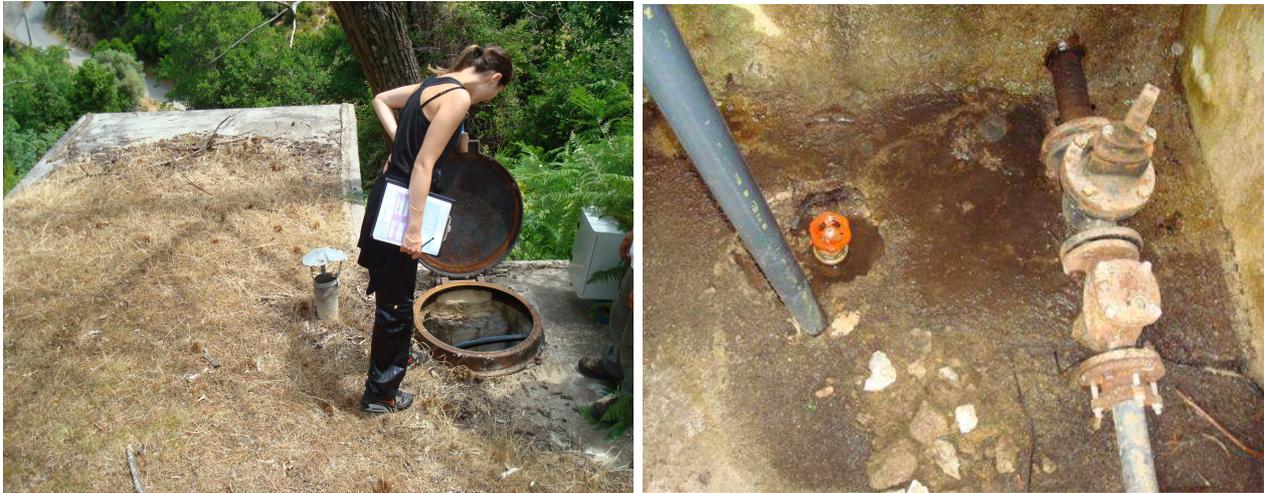
3.5.1 Réservoir bas

Le génie civil apparent du réservoir est en état moyen mais ne nécessite pas de travaux.

Observations : l'ouvrage, en état général moyen, est bien entretenu par les agents du SIVOM.

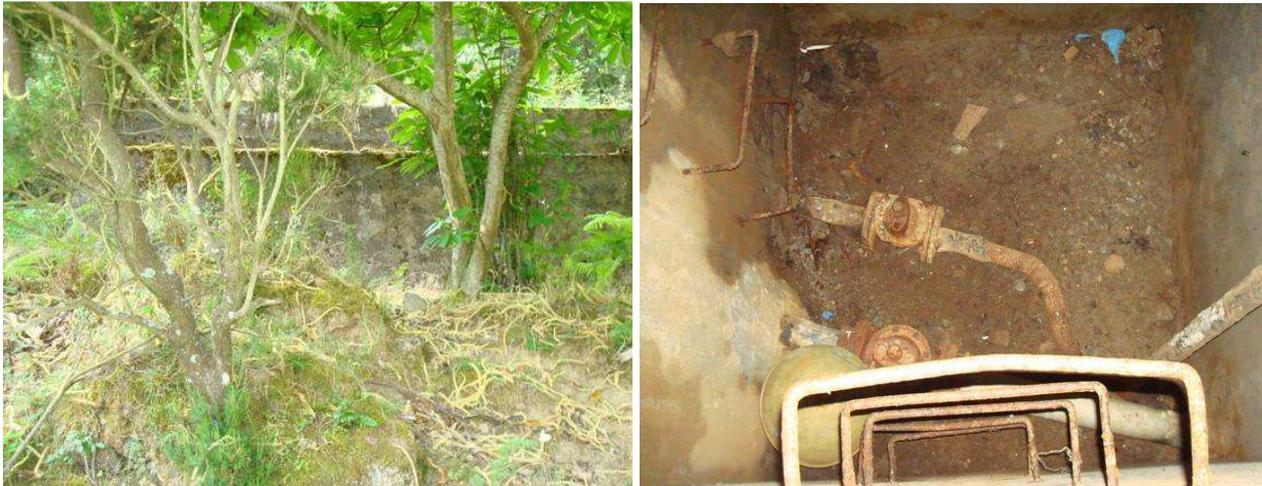
3.6.1 Réservoir de Fiurella

Le génie civil apparent du réservoir est en état moyen, les murs intérieurs sont très humides.

Ce réservoir est n'est maintenant plus utilisé pour le service de Sari d'Orcino.

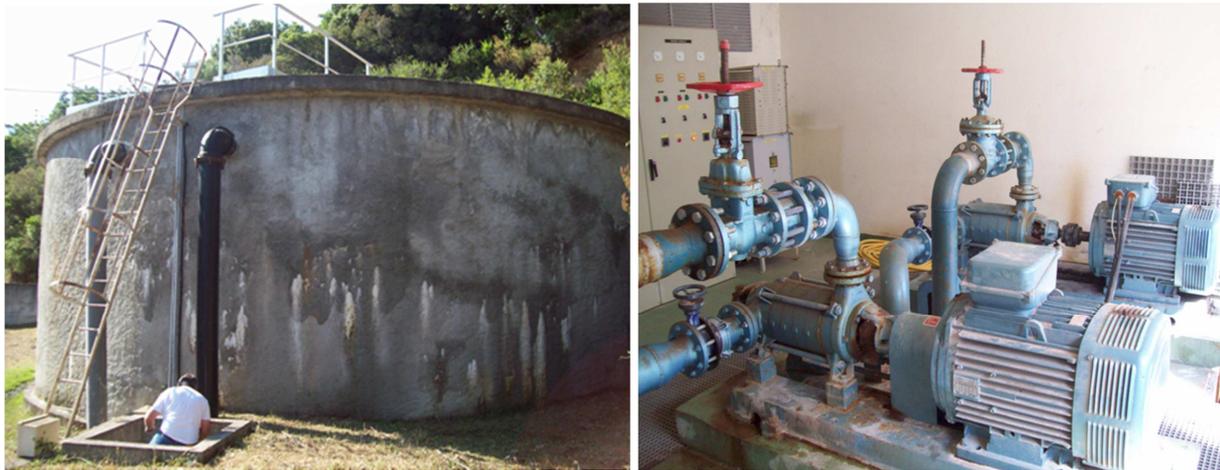
4.1 Bâche de reprise de Piombello

Le génie civil de la bâche est en état général moyen, avec des petites traces de fuites apparentes.

Observations : l'ouvrage, en bon état général, est bien entretenu par les agents de la SDEC. Aucun désordre structurel n'est à signaler.

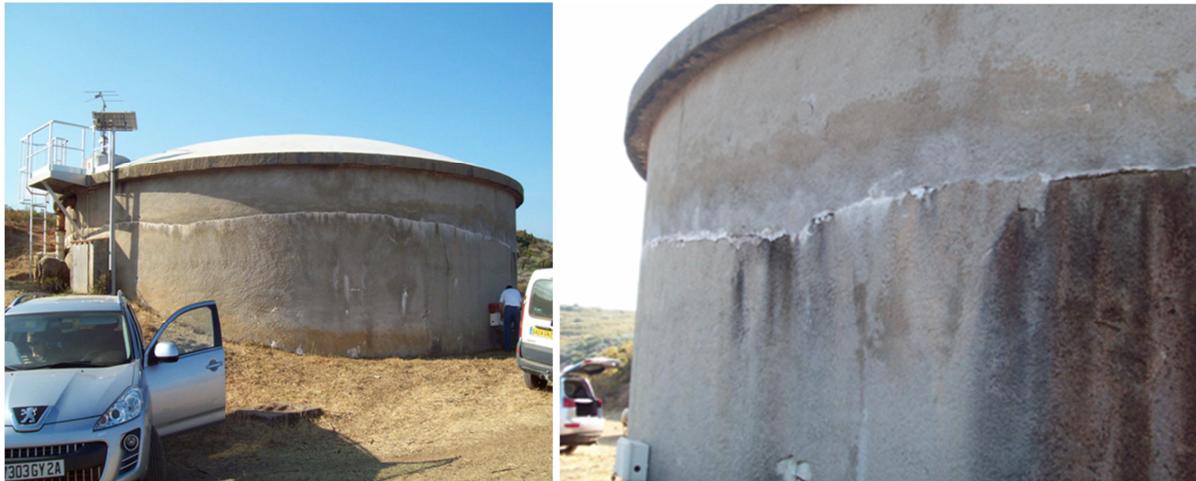
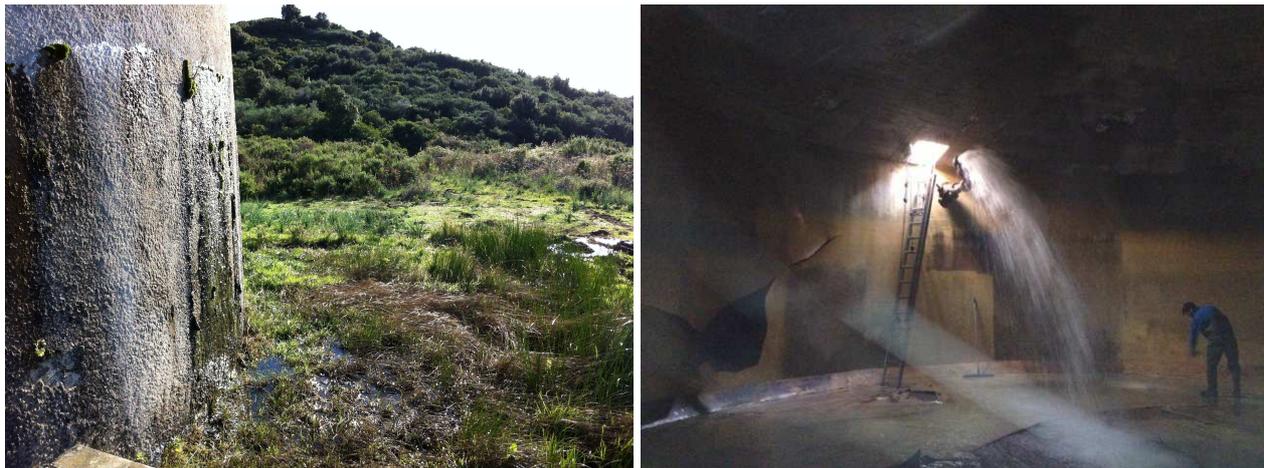
4.2 Réservoir de Piombello

Le génie civil de la bête est en très mauvais état général, avec des traces de fuites apparentes sur tout le pourtour et une grosse étendu d'eau à ses pieds.

L'ouvrage menace de s'éventrer, le génie civil étant très humide et l'étanchéité intérieure n'existant plus !!!

Les travaux à prévoir en URGENCE sont une réhabilitation complète de l'ouvrage avec reprise intégrale de l'étanchéité, ou la création d'un nouveau réservoir en lieu et place de l'actuel.

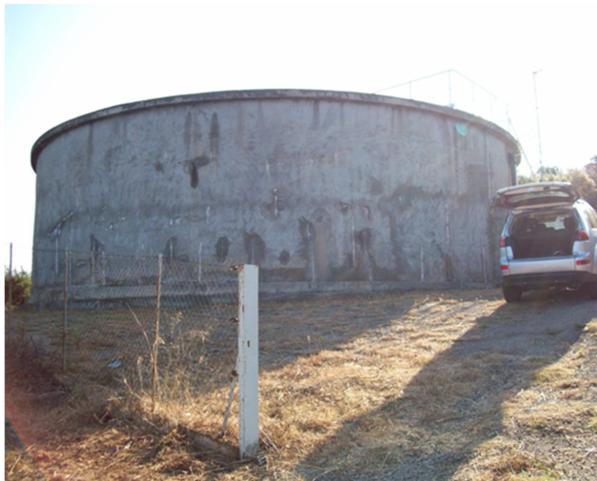
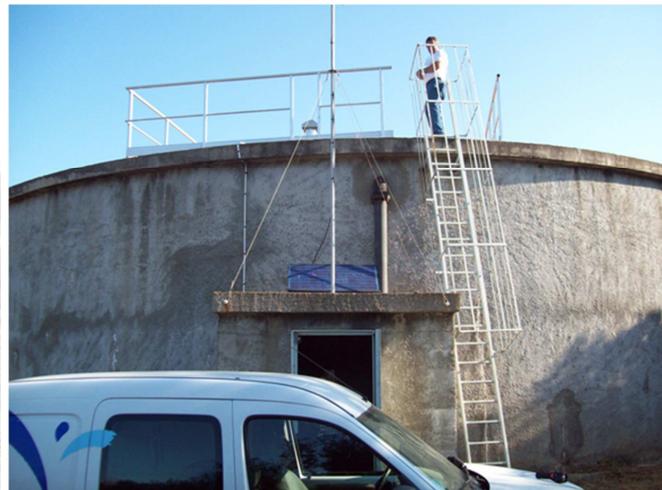
4.3 Réservoir de Tiuccia

Observations : l'ouvrage, en bon état général, est bien entretenu par les agents de la SDEC.

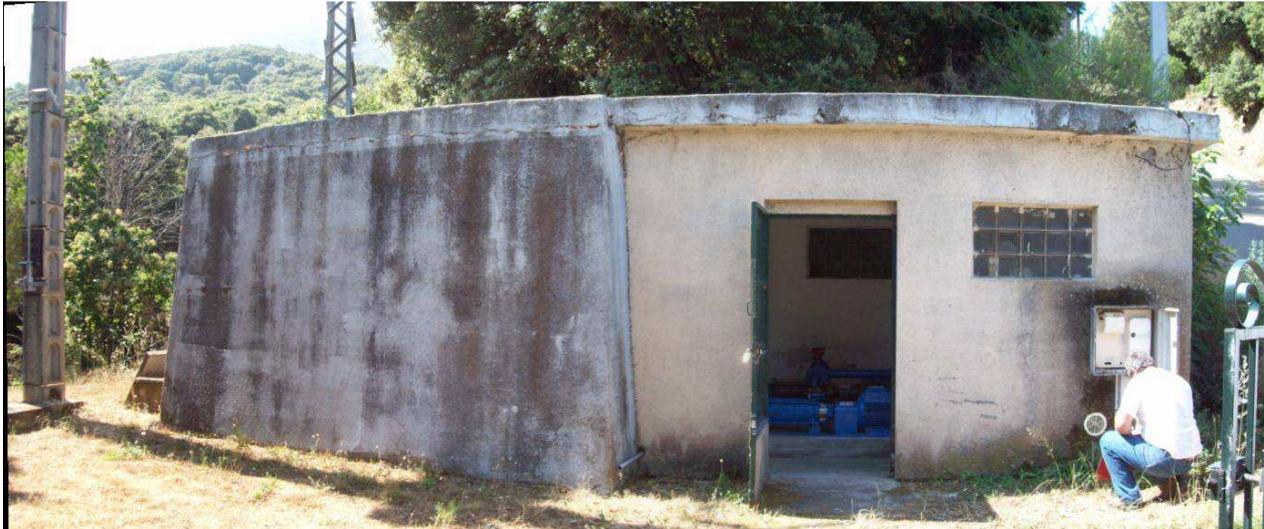
4.4 Bâche de reprise de Calcatoggio

Le génie civil de la bâche est en bon état général.

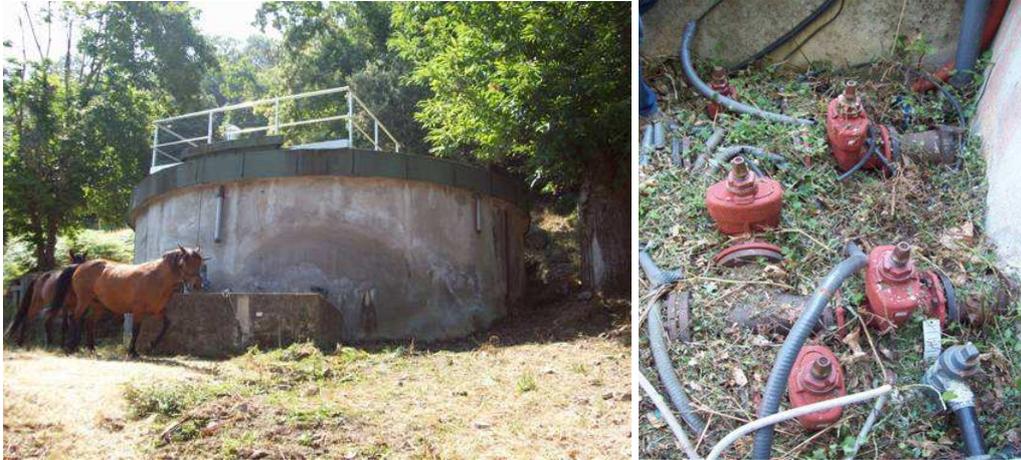
4.5.1 Réservoir de Solajo

Observations : l'ouvrage, en état général moyen, est bien entretenu par les agents de la SDEC.

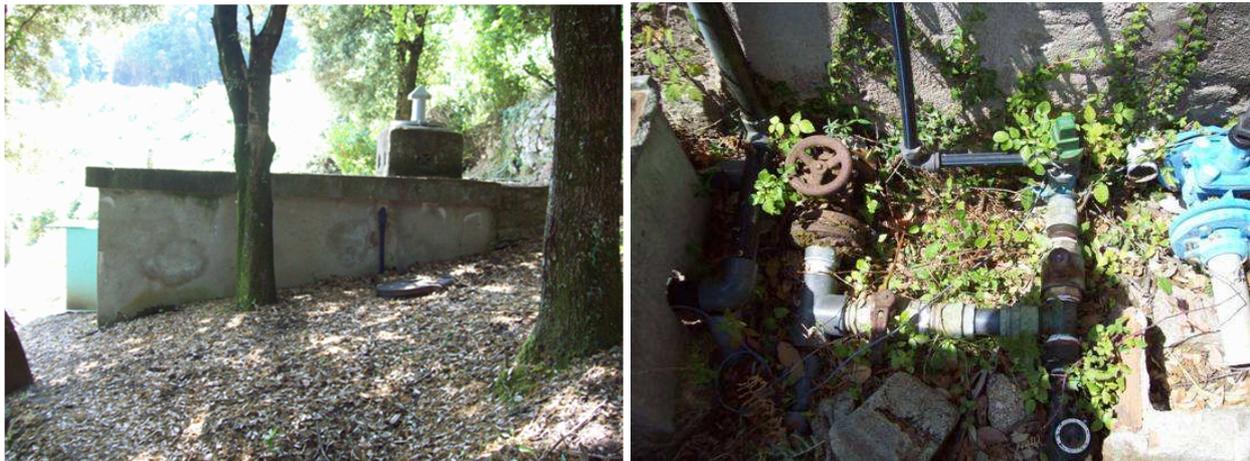
4.5.2 Réservoir de Vetriccia

Observations : l'ouvrage, en état général moyen, est bien entretenu par les agents de la SDEC.

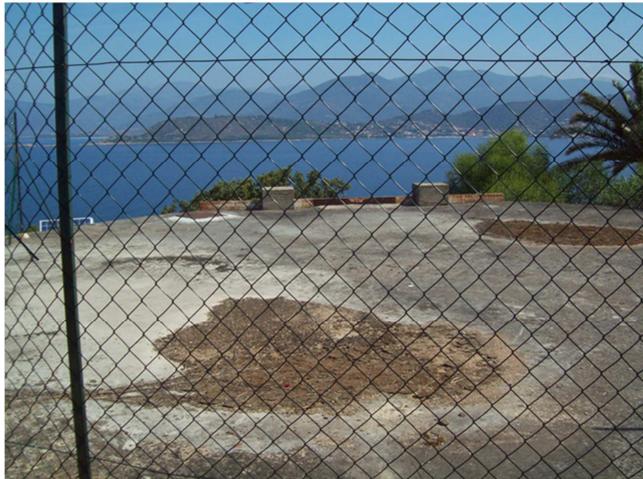
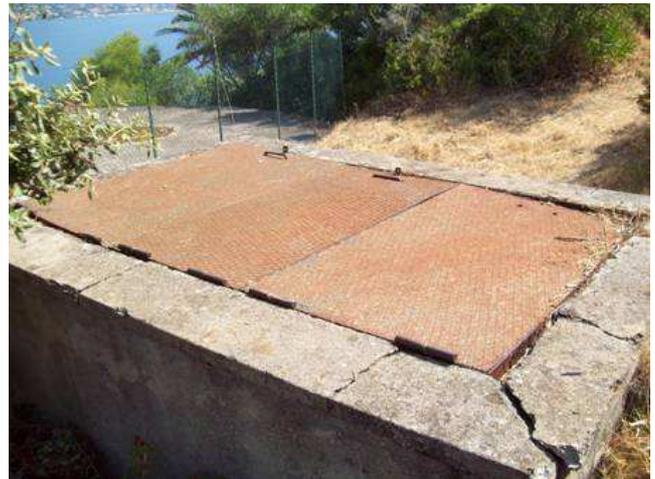
4.6 Réservoir d'Ancone

Le génie civil de la bête est en très mauvais état général, fers apparents, dalle supérieure menaçant de s'effondrer, traces de fuites apparentes sur le pourtour.

Les travaux à prévoir sont une destruction de l'ouvrage.

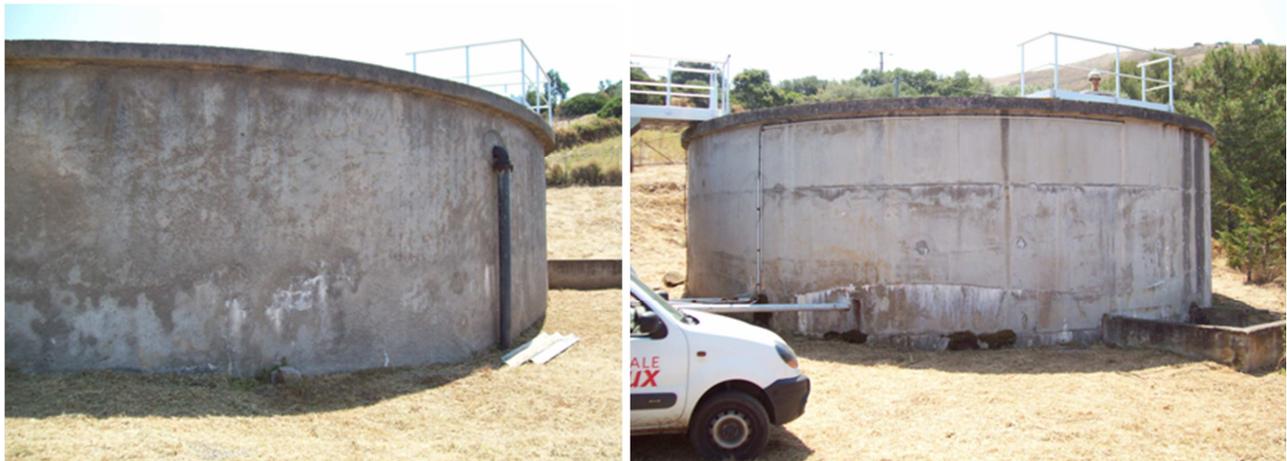
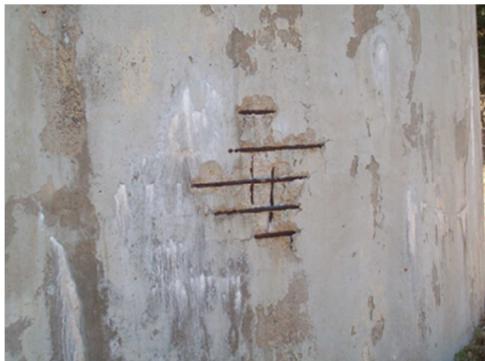
4.7 Réservoir de Pevani

Le génie civil de la bache R2 est en bon état général.

La bache R1 laisse apparaître quelques traces de fuites sur son pourtour et présente des fers apparents.

Les travaux à prévoir sont réhabilitation intégrale avec reprise de l'étanchéité sur la vieille bache (R1).

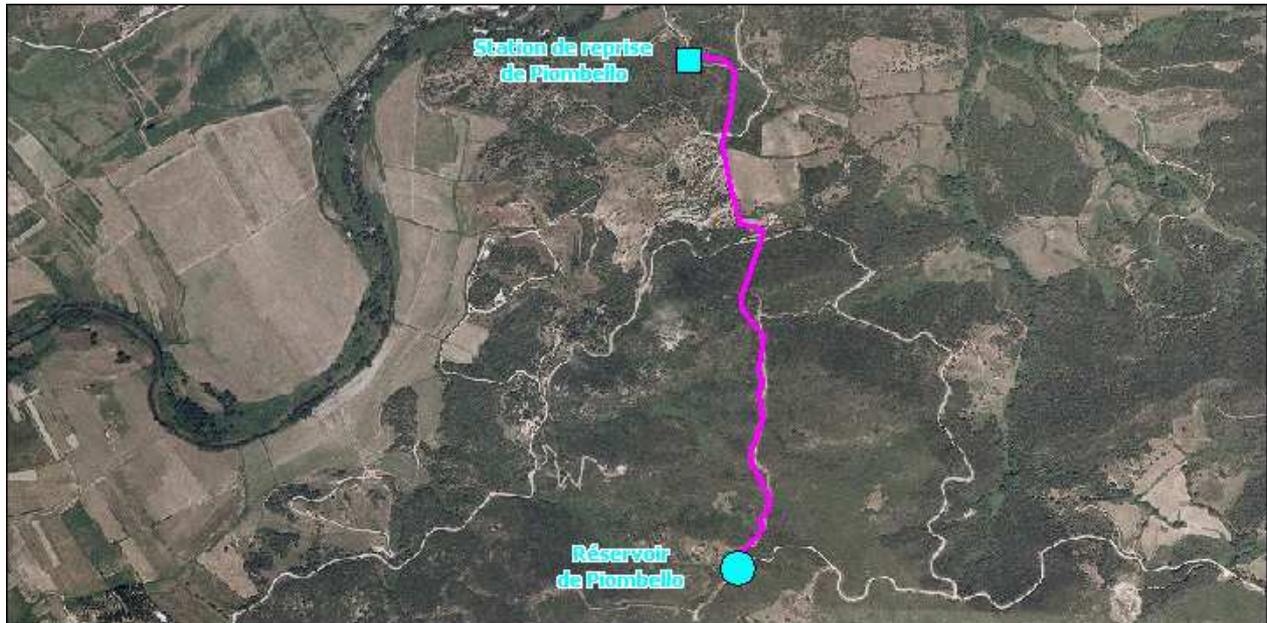
Aperçu du tronçon :

Il existe un seul point noir récurrent, sur la canalisation d'adduction en FonteØ250mm sur 1 800 ml, entre le réservoir de Piombello et sa station de reprise.

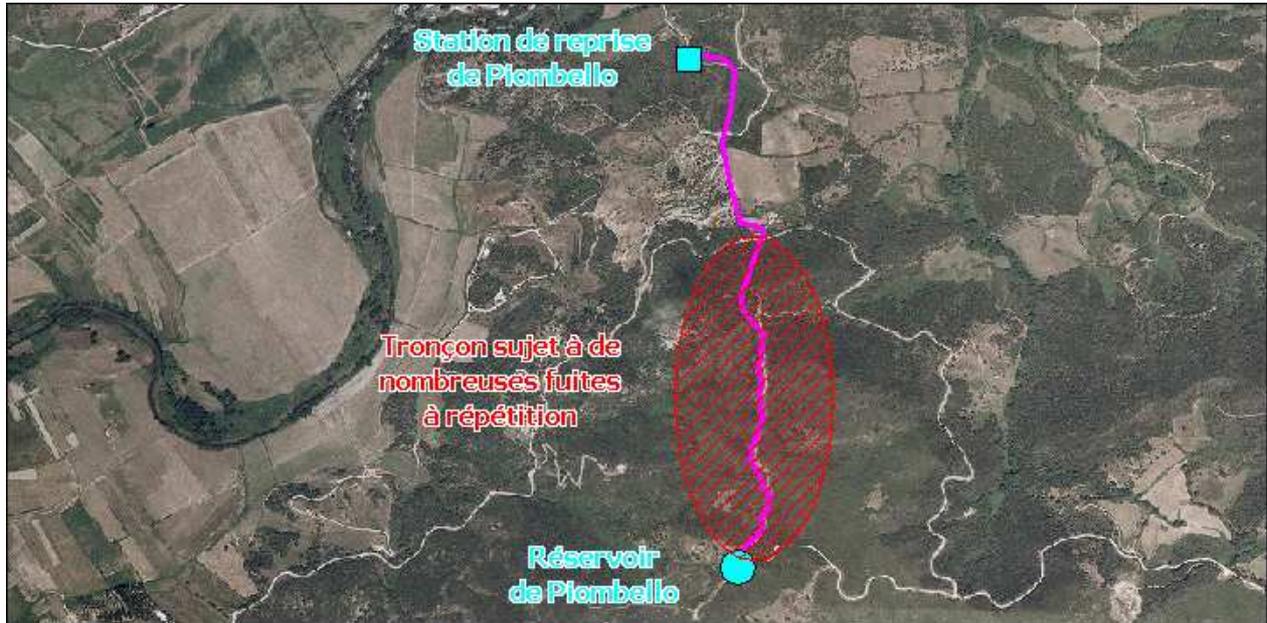
Les fuites ont été localisées sur la portion de canalisation en FonteØ250mm entre la RD25 et le réservoir de Piombello.

Cette canalisation de **1 100 ml** devra être remplacée.
