LA MANCHE
LE DÉPARTEMENT

Etude de sécurité
Itinéraire Granville - Avranches

Juin 2023

ATTESTATION DE CONTROLE

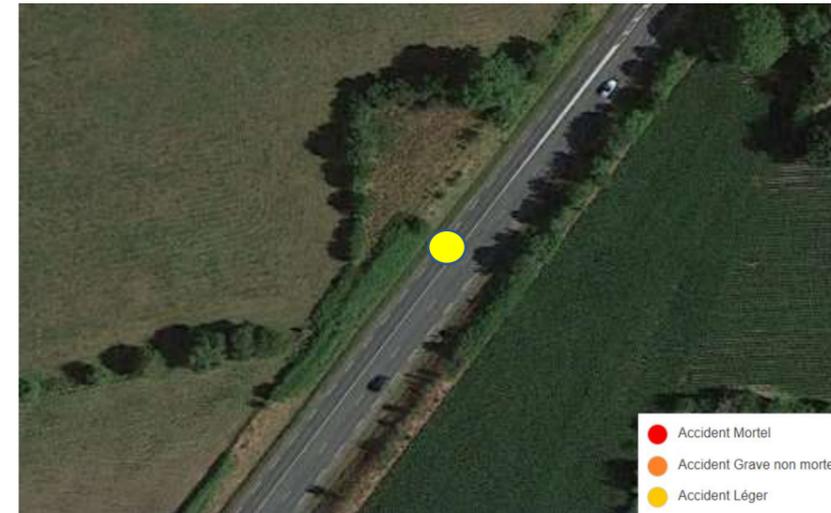
Photo 3 : vue du ciel de l'intersection

- RD971 (PR00+800)
- ✗ 1 accident matériel (1 VU seul) en aval de l'intersection RD971 x VC Le Mallouet

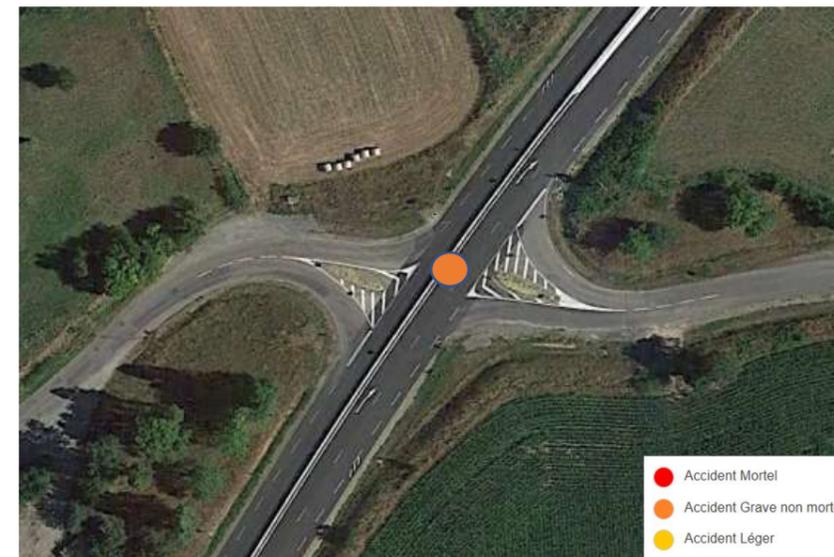
Photo 4 : vue du ciel de l'intersection

- Carrefour RD971 x RD472
- ✗ Analyse accidentologique mettant en évidence le caractère accidentogène de l'intersection 1 accident grave (ayant fait 3 blessés graves) de nuit sans collision.

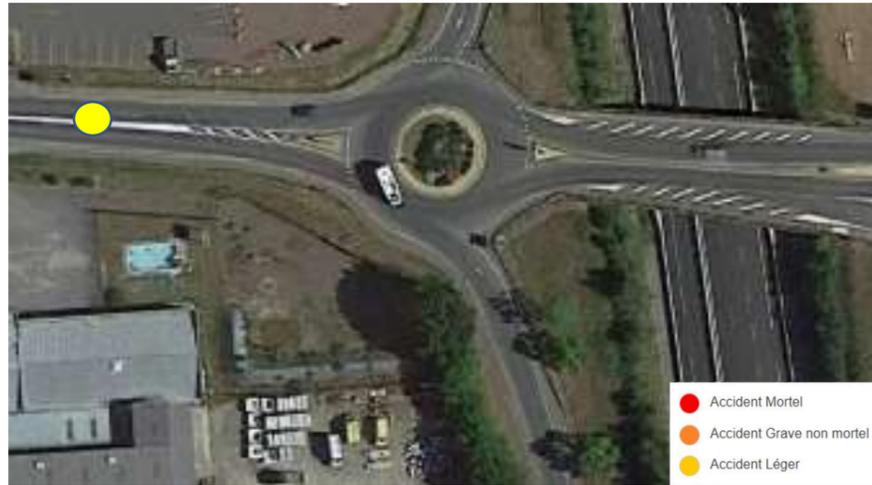
Photo 5 : vue du ciel du giratoire

- Giratoire RD971 x RD924
- ✘ Analyse accidentologique mettant en évidence un accident corporel léger (1 blessé léger, chauffeur de 2RM).

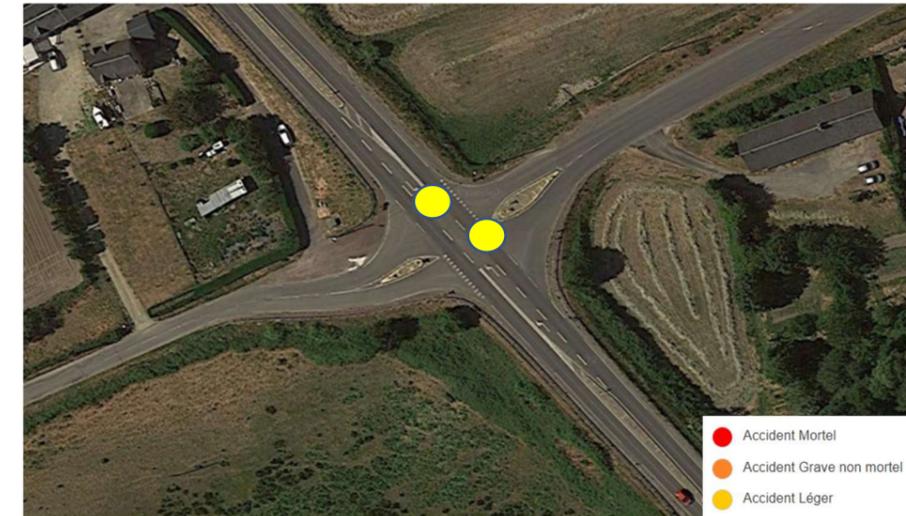
Photo 8 : vue du ciel de l'intersection

- Intersection RD673 x RD572
- ✗ Analyse accidentologique mettant en évidence un cumul d'accidents corporels (2 accidents) par collision sur le côté.

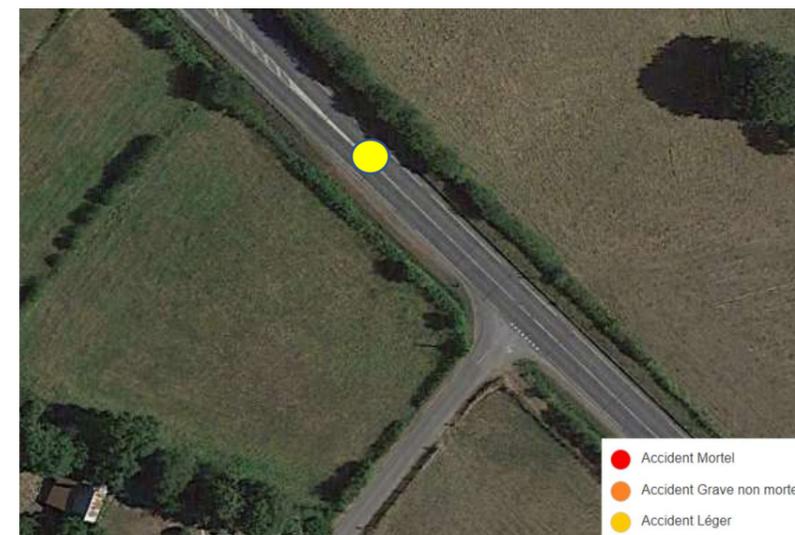
Photo 12 : vue du ciel du giratoire

- Intersection RD673 x La Petite Lande
- ✘ On note également un accident matériel en amont de l'intersection (collision entre 2 VU).

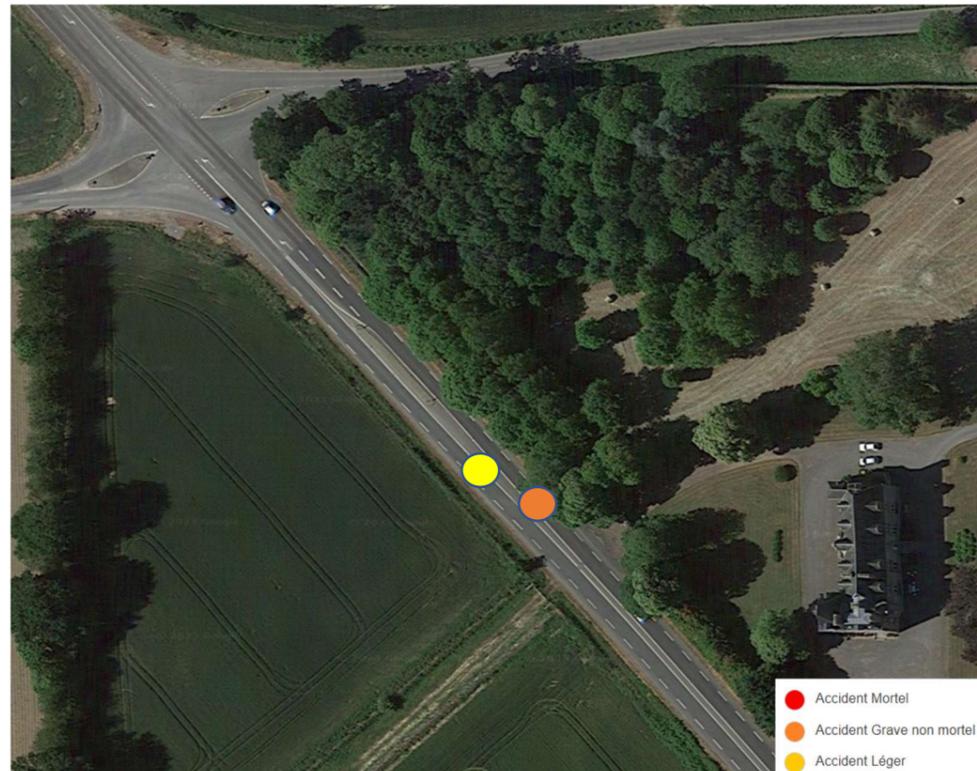
Photo 13 : vue du ciel de l'intersection

- Giratoire RD673 x RD109 : le giratoire ayant été aménagé récemment, les photos aériennes ne sont pas actualisées
- ✗ On observe deux accidents par collision frontale en aval (dans le sens des PR croissants) du giratoire. L'accident grave a eu lieu dans des conditions météorologiques dégradées.

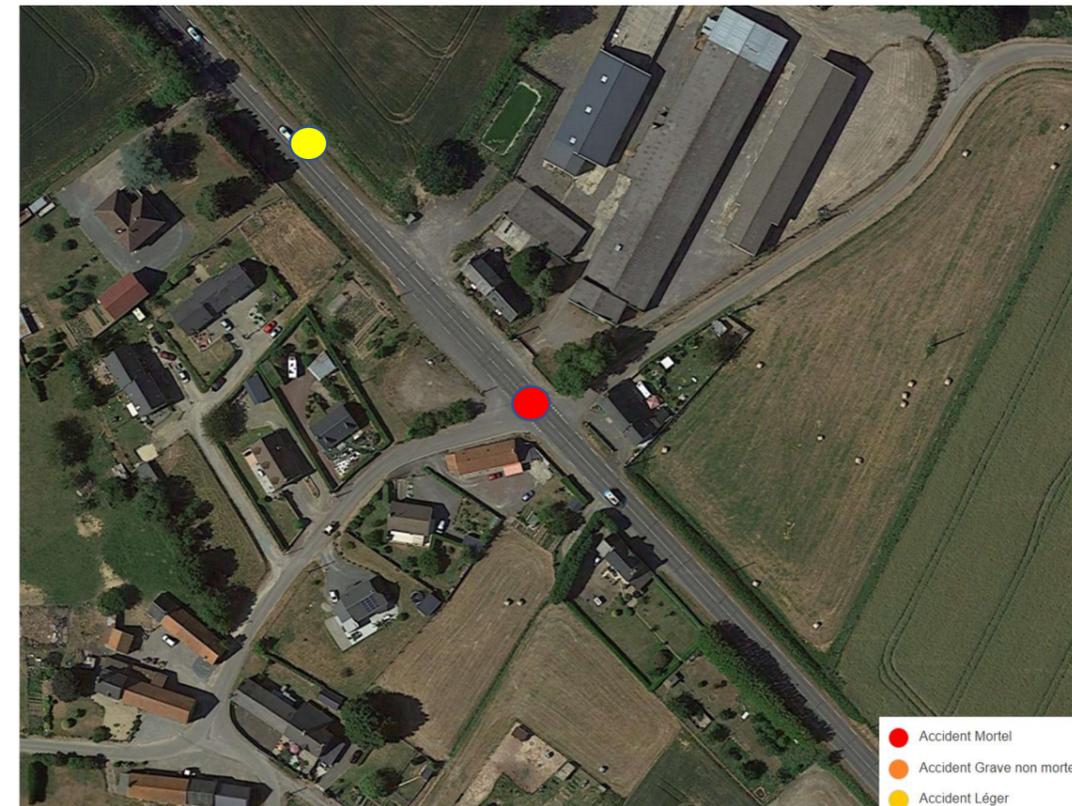
Photo 15 : vue du ciel de l'intersection

- Intersection RD673 x Chemin de la Turcodière et de la Ville
- ✗ Analyse accidentologique mettant en évidence un accident mortel impliquant un deux-roues motorisé (dont 1 > 125 cm³) à l'intersection.
- ✗ On note également un accident en amont (dans le sens des PR croissants) entre 4 véhicules, sans gravité.

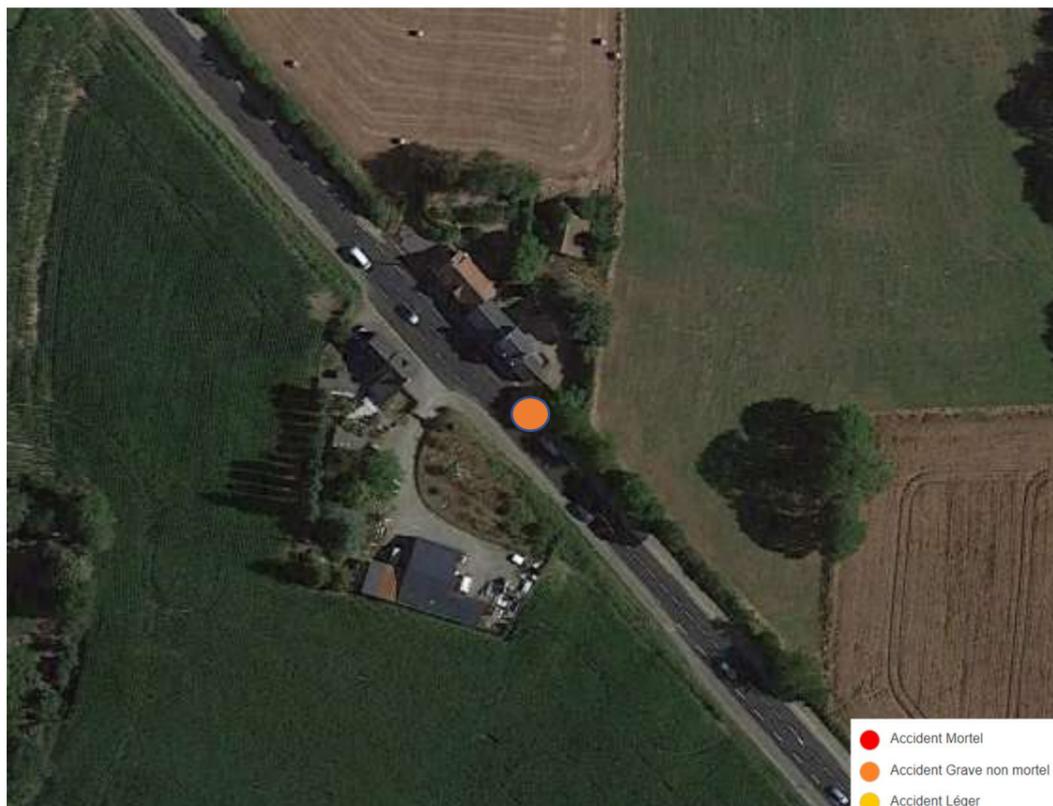
Photo 16 : vue du ciel de l'accident

- RD673 (PR12+50, sens croissant)
- ✘ Analyse accidentologique mettant en évidence un accident corporel grave (1 blessé hospitalisé) impliquant deux VL.

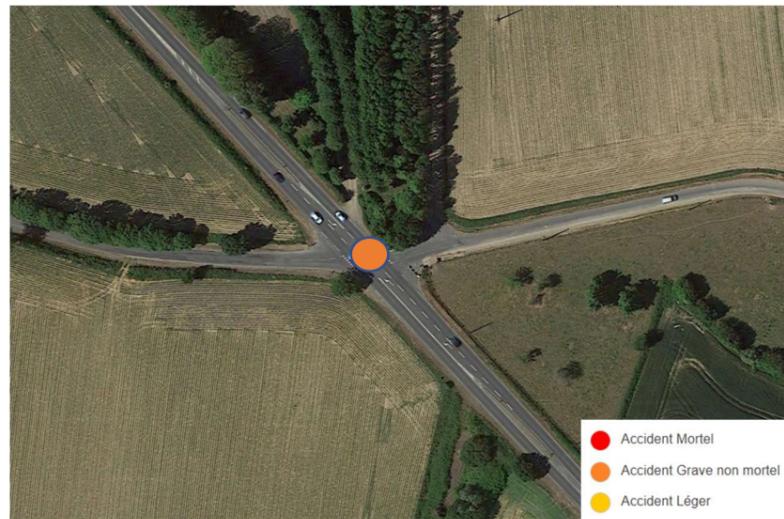
Photo 22 : vue du ciel de l'intersection

- Intersection RD673 x RD241
- ✗ On observe à l'intersection une collision par le côté entre un VL et un bus. La géométrie des voies de la RD241 (en biais par rapport à la RD973), ainsi que l'environnement enherbé avec présence d'arbres réduit les conditions de visibilité.
- ✗ Absence de réduction de vitesse et / ou d'une annonce de carrefour.

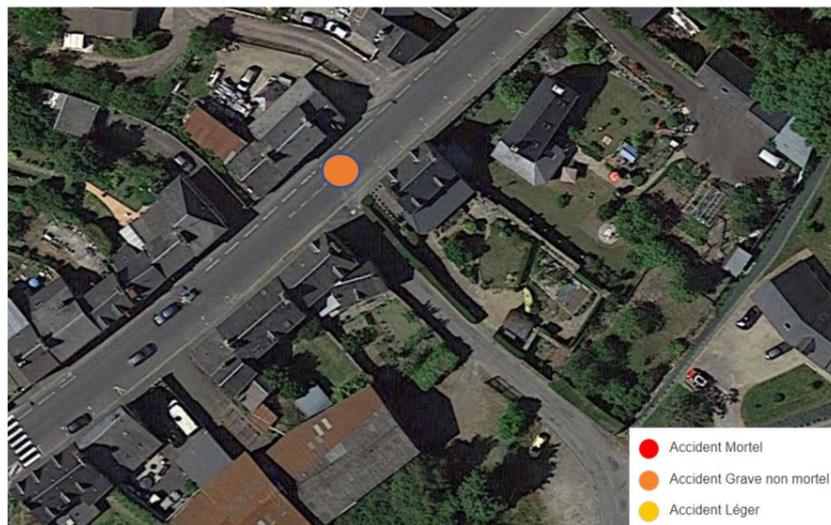
Photo 30 : vue du ciel de l'intersection

- Intersection RD7 x Chemin de Pivette
- ✗ Absence de signalisation sur la RD7 indiquant une intersection et marque blanche en état de dégradation au niveau du Chemin de Pivette.
