Projet de correction torrentielle et confortement du système d'endiguement du Piésan en aval de la RD182

Etude de dangers du système d'endiguement du Piésan

Numéro du Projet : 23CRA122

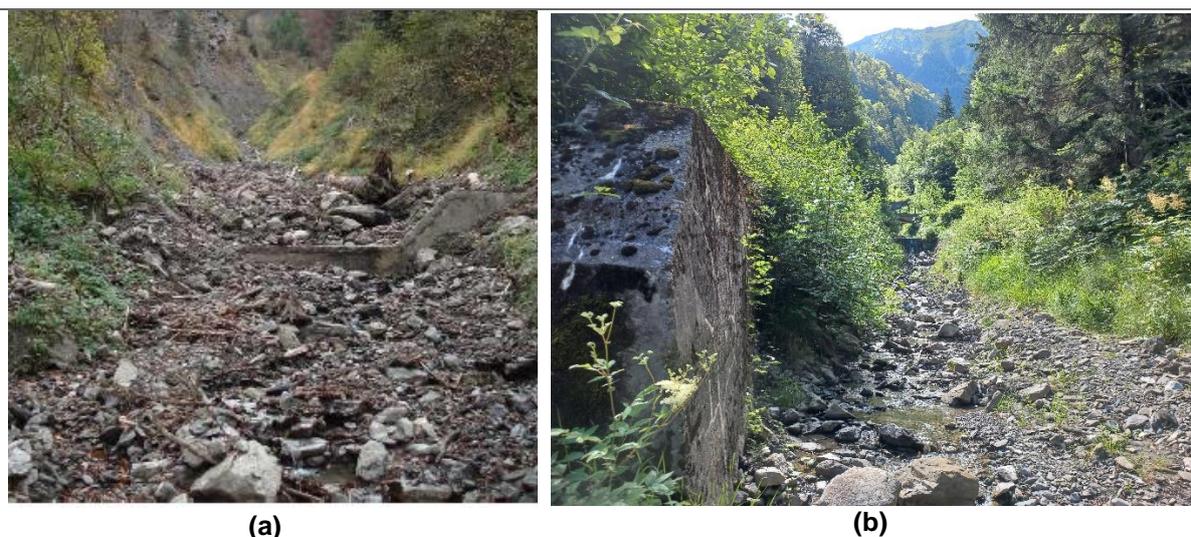
Figure 57 : (a) Lit engravé sur la partie supérieure de la correction torrentielle (seuil n°40 – Source EDD 2019 [7]), (b) Aval du pont de route forestière

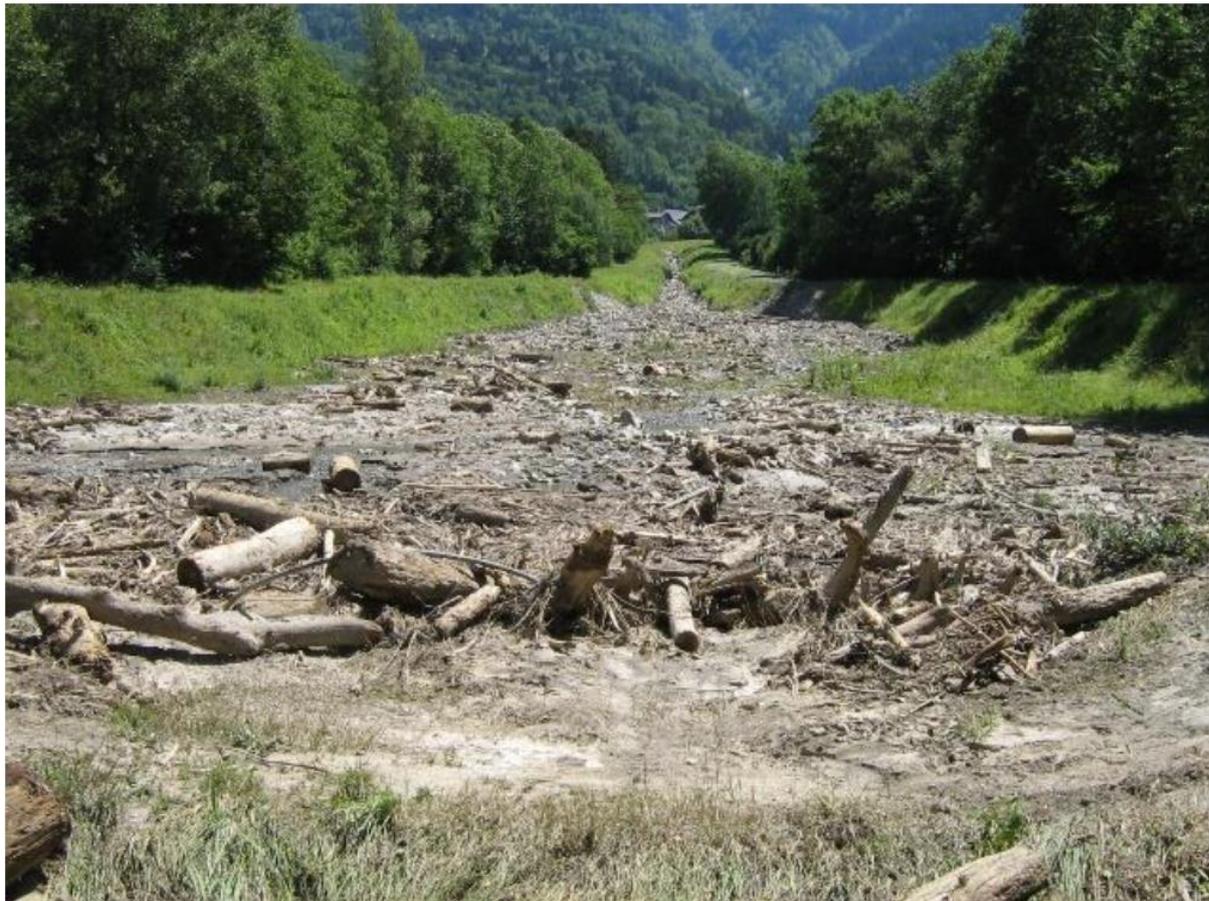
Figure 66 : Dépôt ligneux et de matériaux fin dans la plage de dépôt à la suite de la crue du 2 juillet 2010
(Source : RTM)

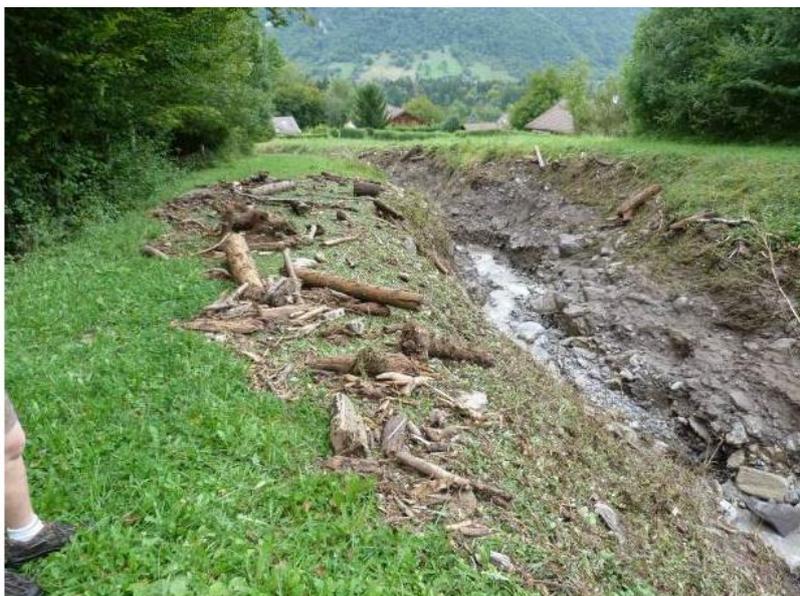
Figure 159 : Photo post crue 2014 – atteinte de la crête de berge par un front de lave transportant du bois, et forte érosion du chenal

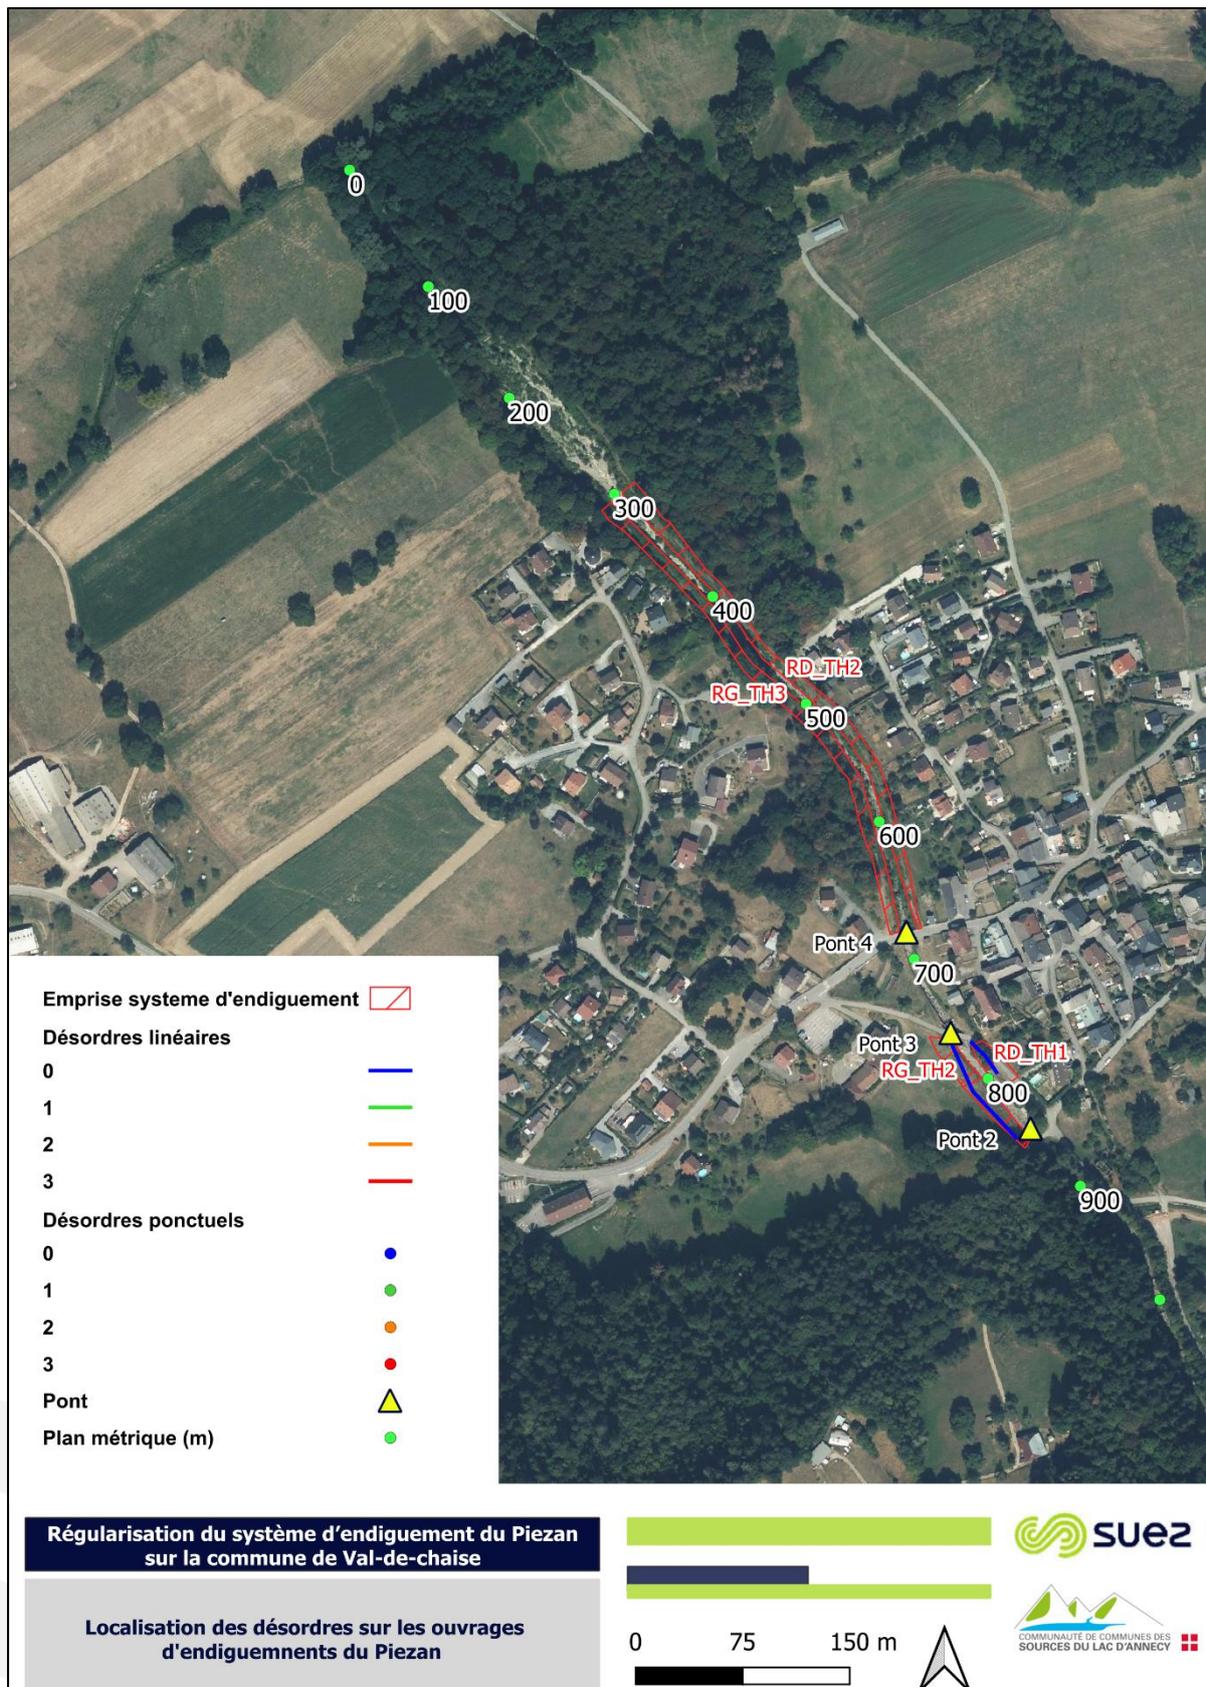
Figure 178 : Localisation des désordres sur les ouvrages d'endiguement du Piésan

Les désordres linéaires relevés sur les ouvrages RG_TH1, RG_TH2 et RD_TH1 sont considérés comme étant faiblement urgent et correspondent à la présence de végétations gênantes ne compromettant pas la structure des ouvrages.
