IKEA STRASBOURG

**DIAGNOSTIC STRUCTUREL DU PLANCHER DU VIDE SANITAIRE SOUS LE PARKING –
REF DIAG PARKING_20240223**

INDICE 0 – 23 FEVRIER 2024

AFFAIRE	DALLE PARKING IKEA STRASBOURG - INGKA– Réf : 2822.24
ADRESSE	26 PLACE DE L'ABATTOIR 67200 STRASBOURG
OBJET	Diagnostic structurel
DATE DU RAPPORT.	23 février 2024
NB. DE PAGES	23 (hors annexe)

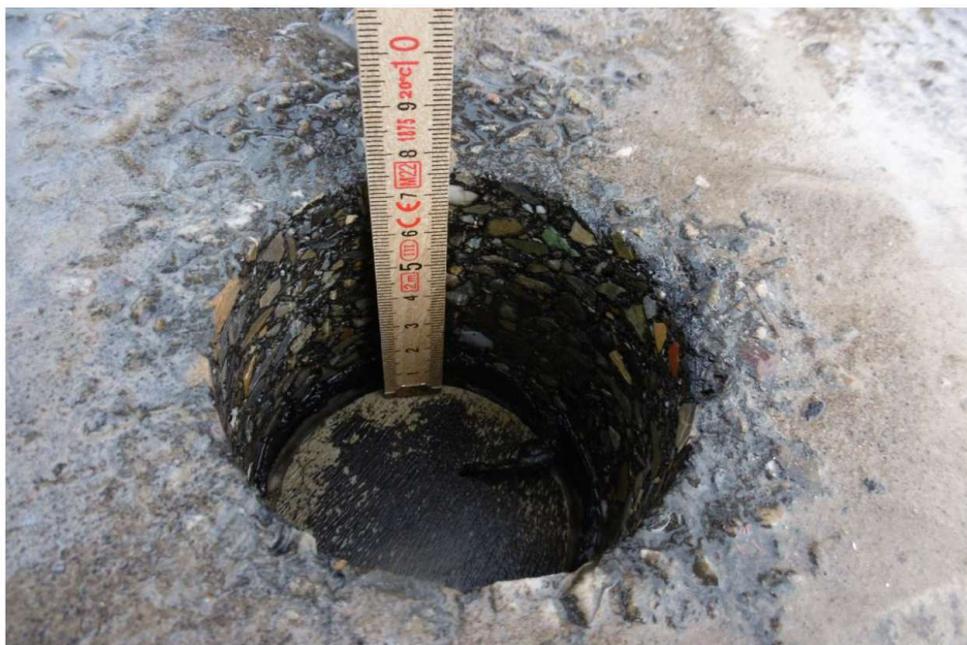
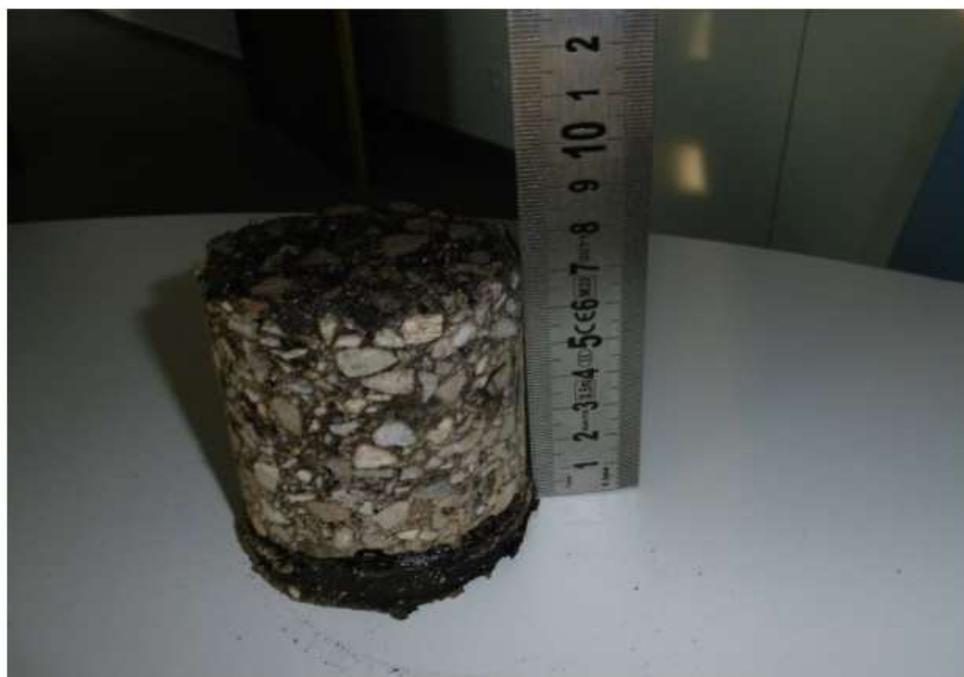
Epaisseur de l'enrobé et de l'étanchéité de 73 mm

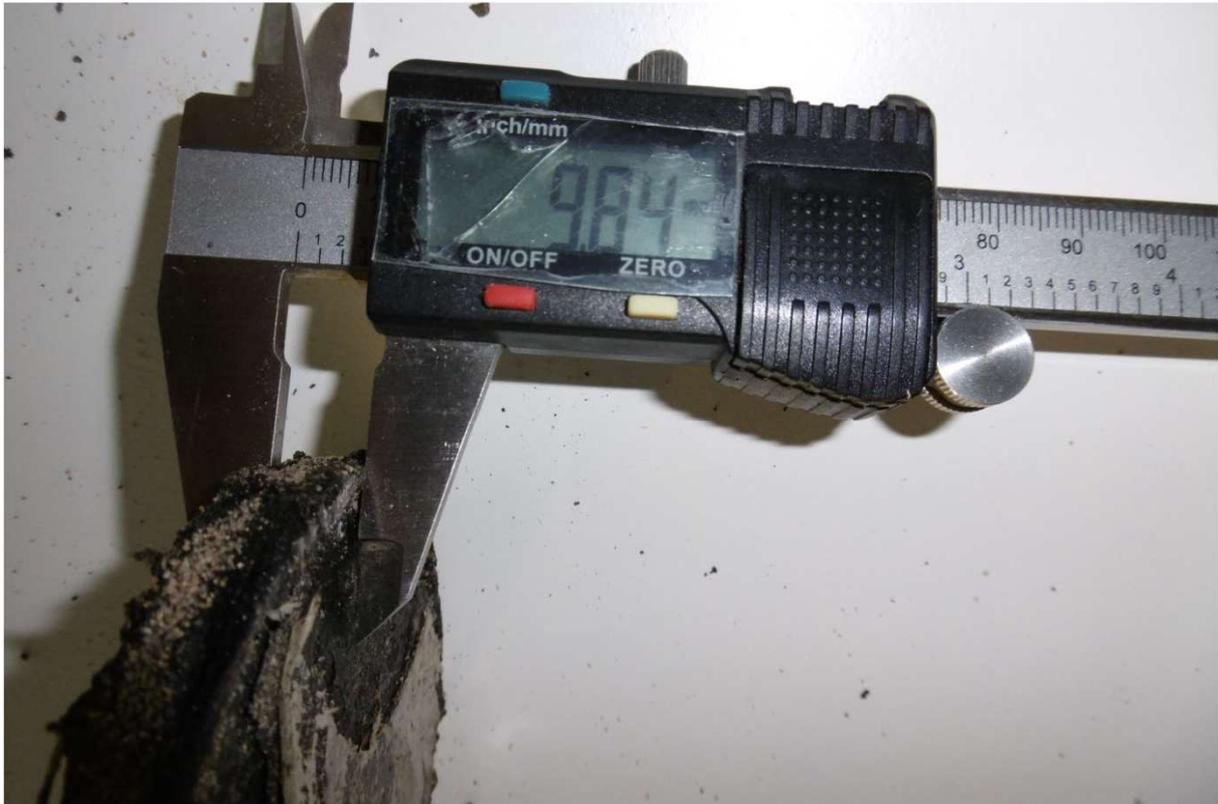
Epaisseur de complexe d'étanchéité de 9.84 mm

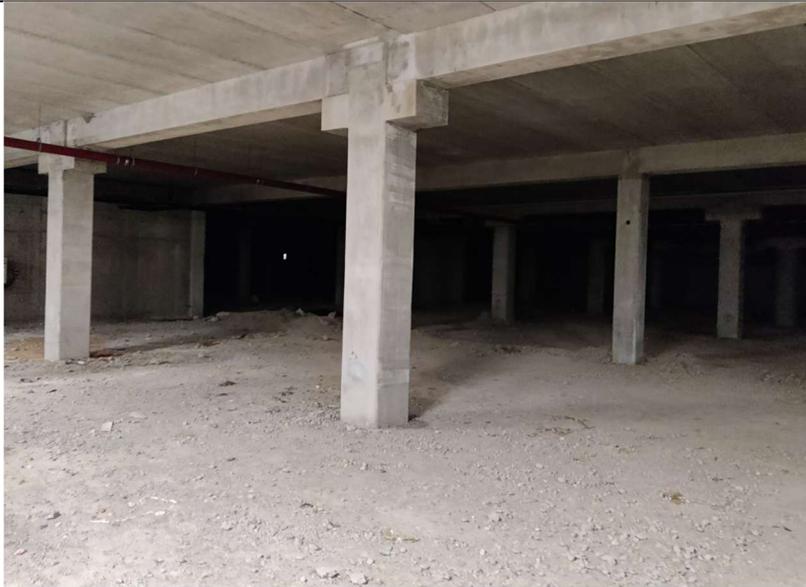
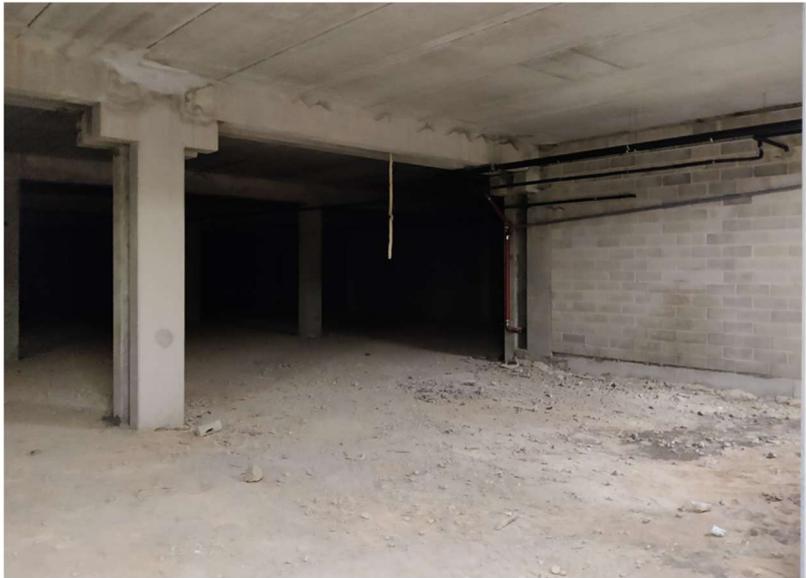
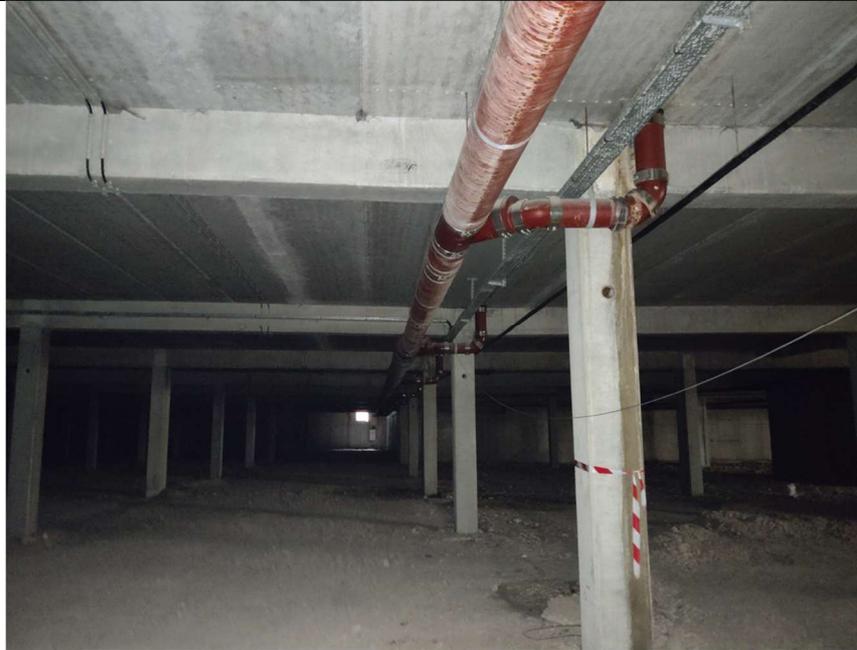
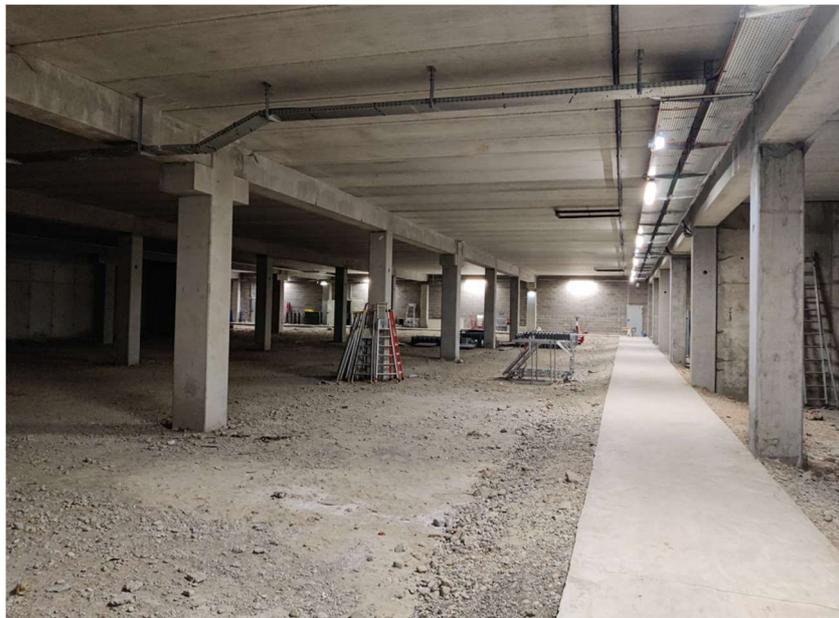
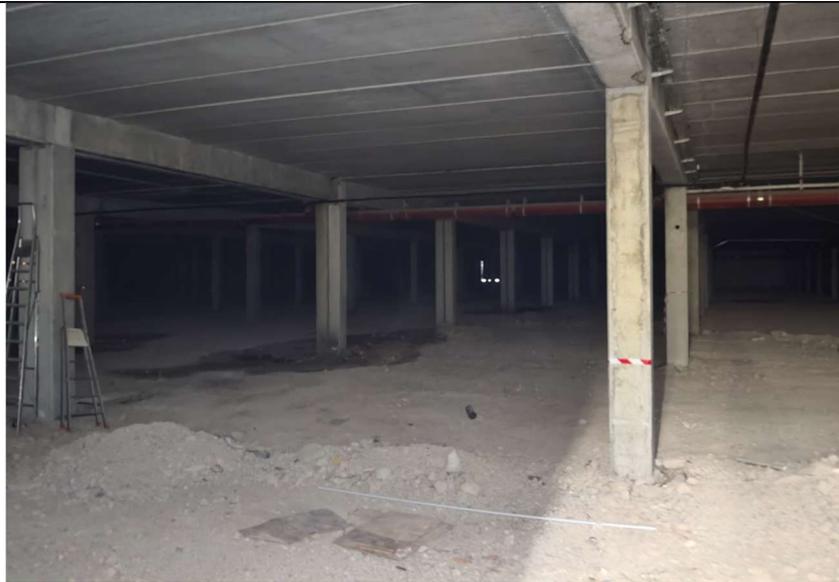
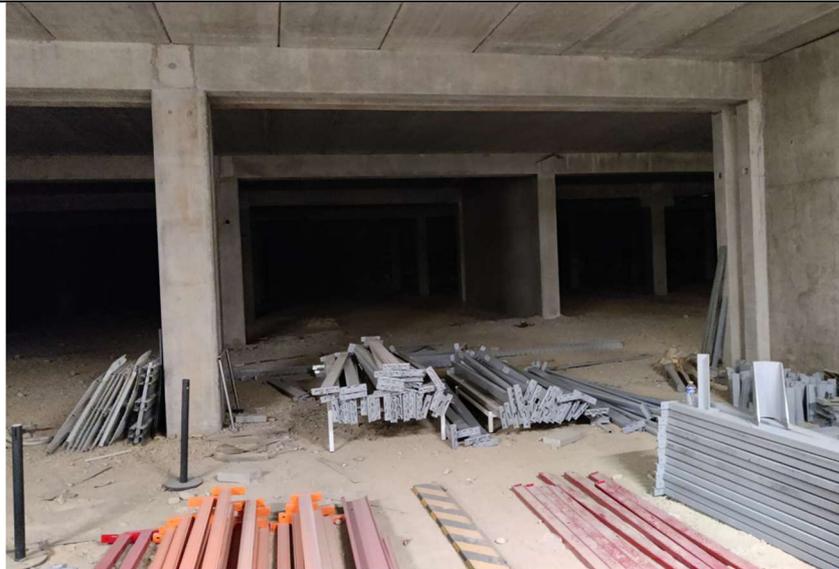
<ul style="list-style-type: none"> - La structure paraît saine et exempte de désordres. Nous constatons toutefois la présence de traces d'infiltrations d'eau. - Nous constatons la présence de murs maçonnés non-représentés sur le DOE en notre possession. - Le plancher bas est dépourvu de dallage maçonné.

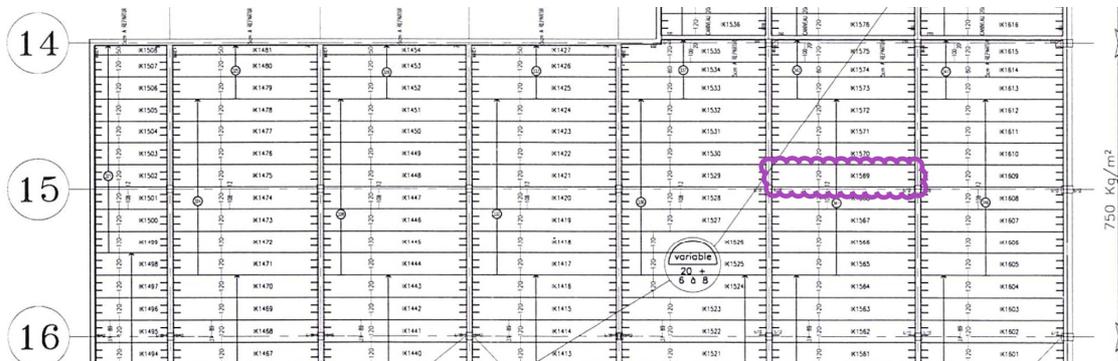
Dans ce qui suit, nous vérifions ci-dessous la dalle IK1569. Nous reprenons ci-dessous le plan « 97247 02B EXE – PL – SANS STRU – RC 54 0 »

Portée : 7,72m
Largeur : 1,2m
Poids propre (DAP+ Dalle de compression) : 3,3+1,35=4,65kN/m2
Enrobé bitumineux + étanchéité de 73mm : 170 kg/m2
Charge d'exploitation : 750kg/m2

La DAP contient 11 torons de 9.3 tirés à 81.7kN (tension initiale).

La DAP IK 1569 est donc correctement dimensionnée pour reprendre 750 kg/m², comme indiqué dans le DOE. Toutefois, nos calculs indiquent qu'elle ne peut reprendre davantage de charges.

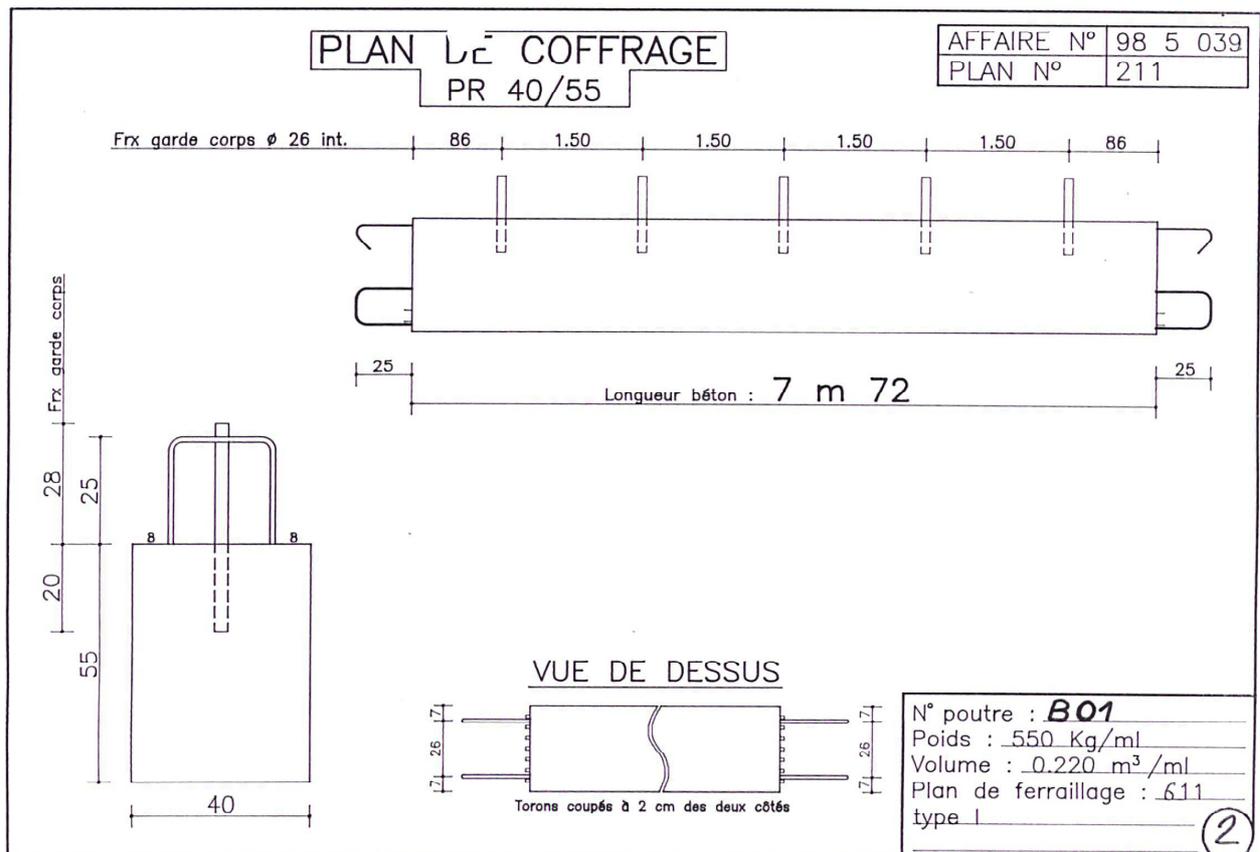
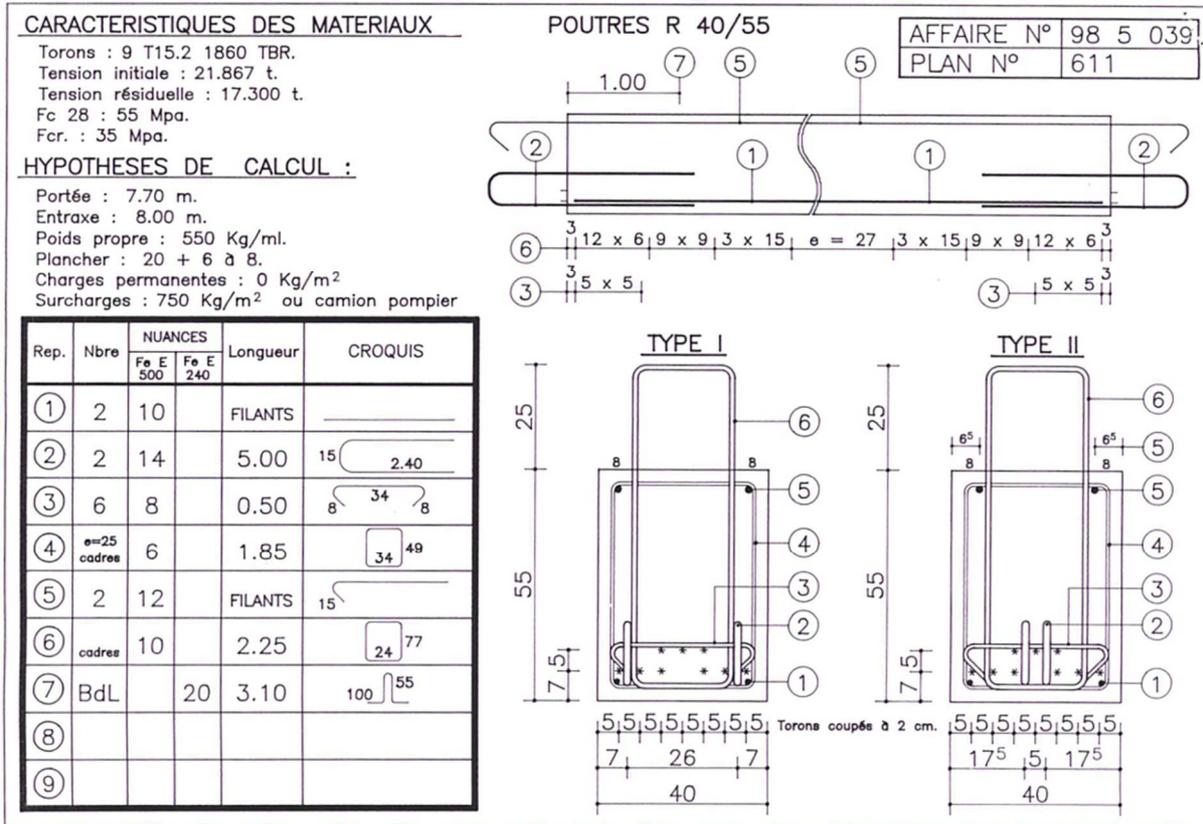
Nous reprenons ci-dessous les plans de coffrage et de ferrailage de la poutre B02 « 97247 02B EXE – SC – SANS STRU PA RC 211 E » :

La Poutre B01 est donc correctement dimensionnée pour reprendre 750 kg/m², comme indiqué dans le DOE. Toutefois, nos calculs indiquent qu'elle ne peut reprendre davantage de charges.

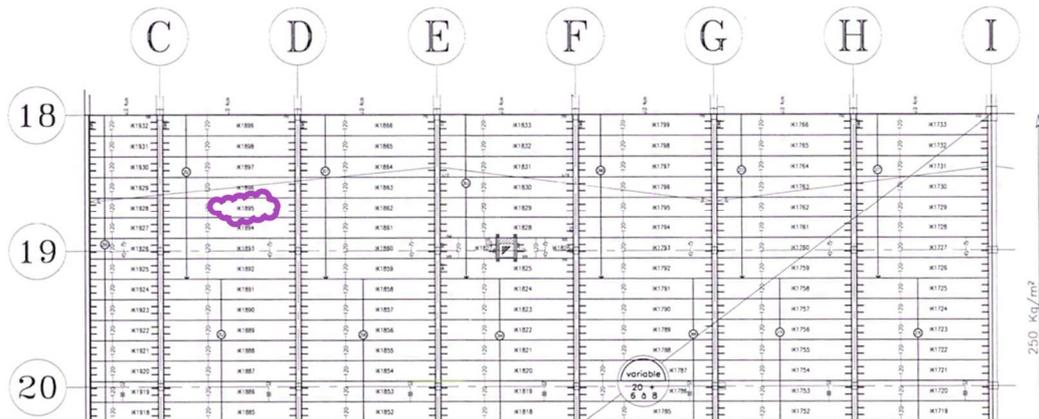
Dans ce qui suit, nous vérifions ci-dessous la dalle IK1895. Nous reprenons ci-dessous le plan « 97247 02B EXE – PL – SANS STRU – RC 55 0 »

Charge d'exploitation : 250 kg/m^2

La DAP contient 6 torons de 9.3 tirés à 81.7kN (tension initiale).

La DAP IK 1895 est donc correctement dimensionnée pour reprendre 250 kg/m², comme indiqué dans le DOE. Toutefois, nos calculs indiquent qu'elle ne peut reprendre davantage de charges.

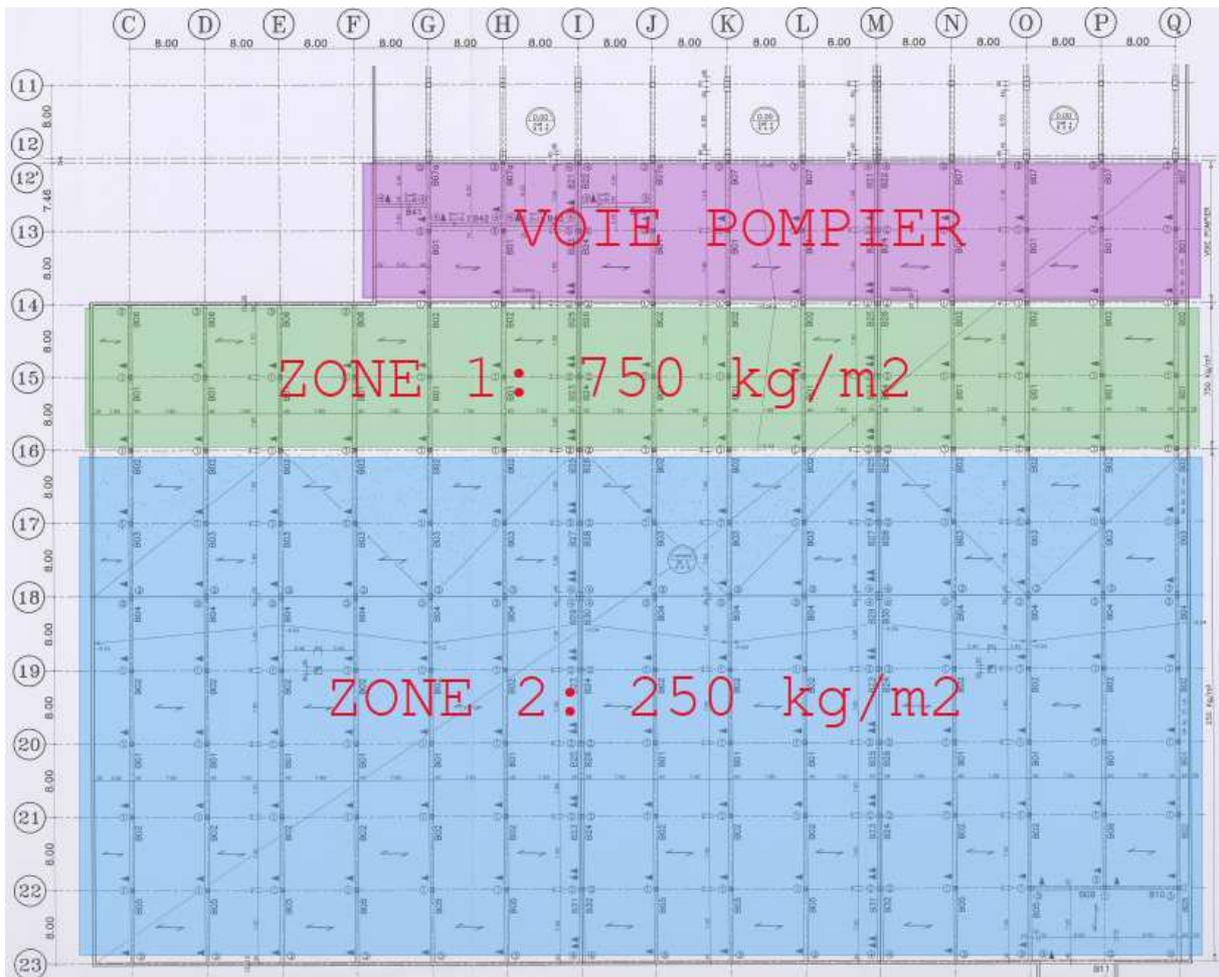
Les vérifications menées sur les éléments structuraux constituant le plancher haut du vide sanitaire en dessous du parking du magasin IKEA Strasbourg sis 26 Place de l'Abattoir 67200 Strasbourg permettent de conclure sur ses capacités portantes qui sont les suivantes :

Toutefois, nous pouvons considérer les solutions suivantes afin d'amener des charges supplémentaires :

Zone 1 : Nous proposons de limiter l'accès des engins lourds à cette zone afin de réduire la charge d'exploitation à 250 kg/m² (soit la charge d'exploitation d'un parking classique) et ainsi pouvoir exploiter la réserve de charge disponible de 500 kg/m².

Zone 2 : les calculs de vérification de cette zone de plancher indiquent que la capacité portante du plancher est limitée par celle des dalles. Les poutres de cette zone sont semblables à celles de la zone 1 et sont donc en mesure de reprendre jusqu'à 750 kg/m². Nous proposons donc soit de faire reposer les charges supplémentaires directement sur les poutres soit de renforcer les dalles en sous-face par l'ajout de profilé métalliques afin d'augmenter leur capacité portante.

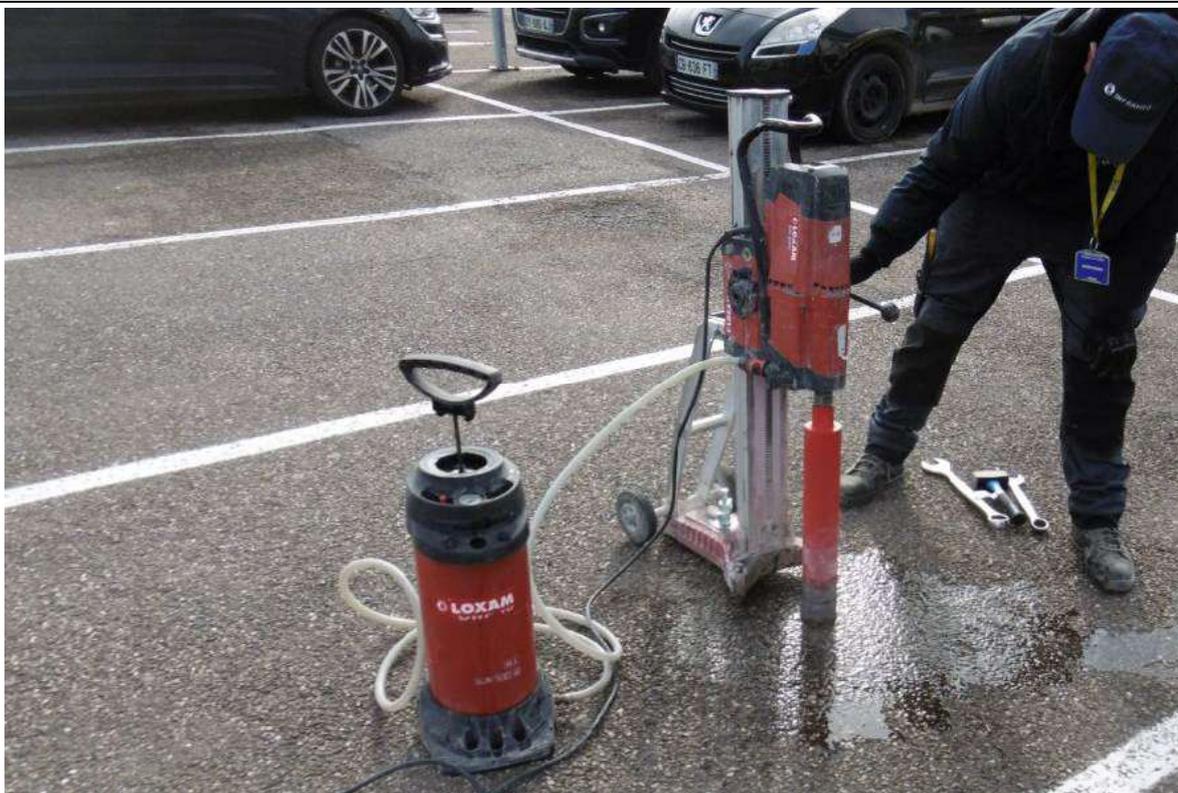
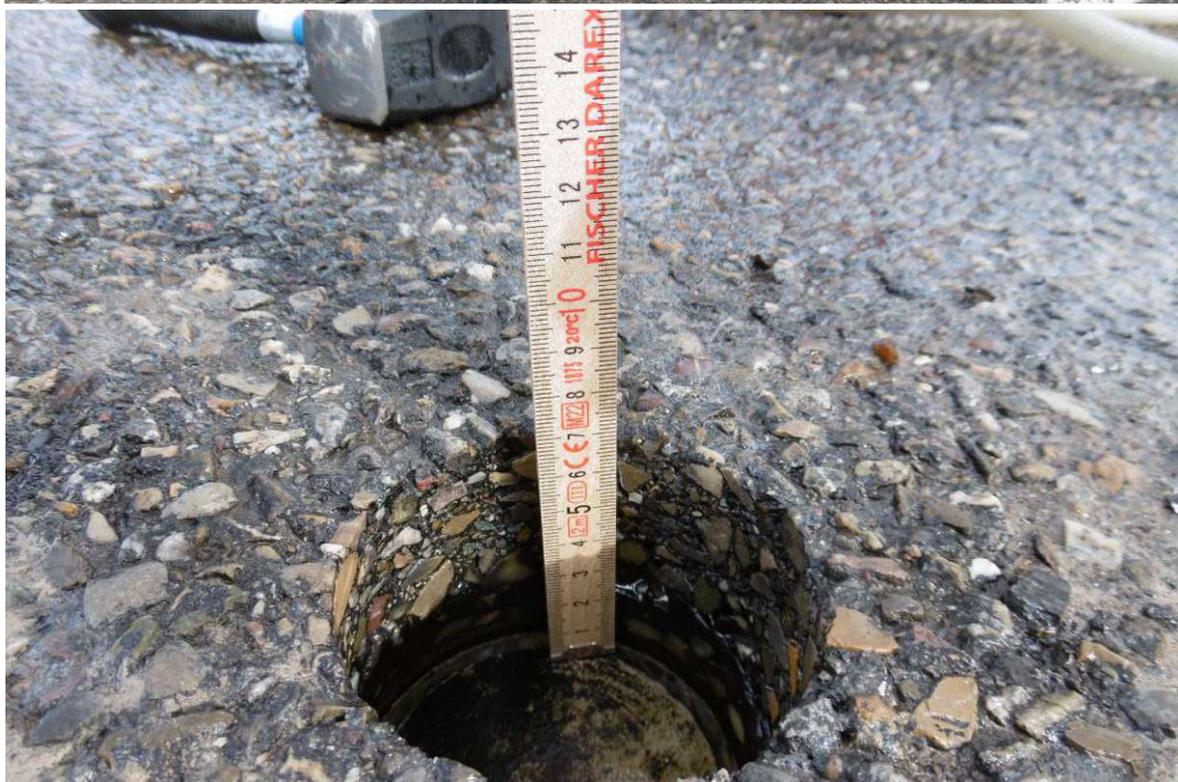
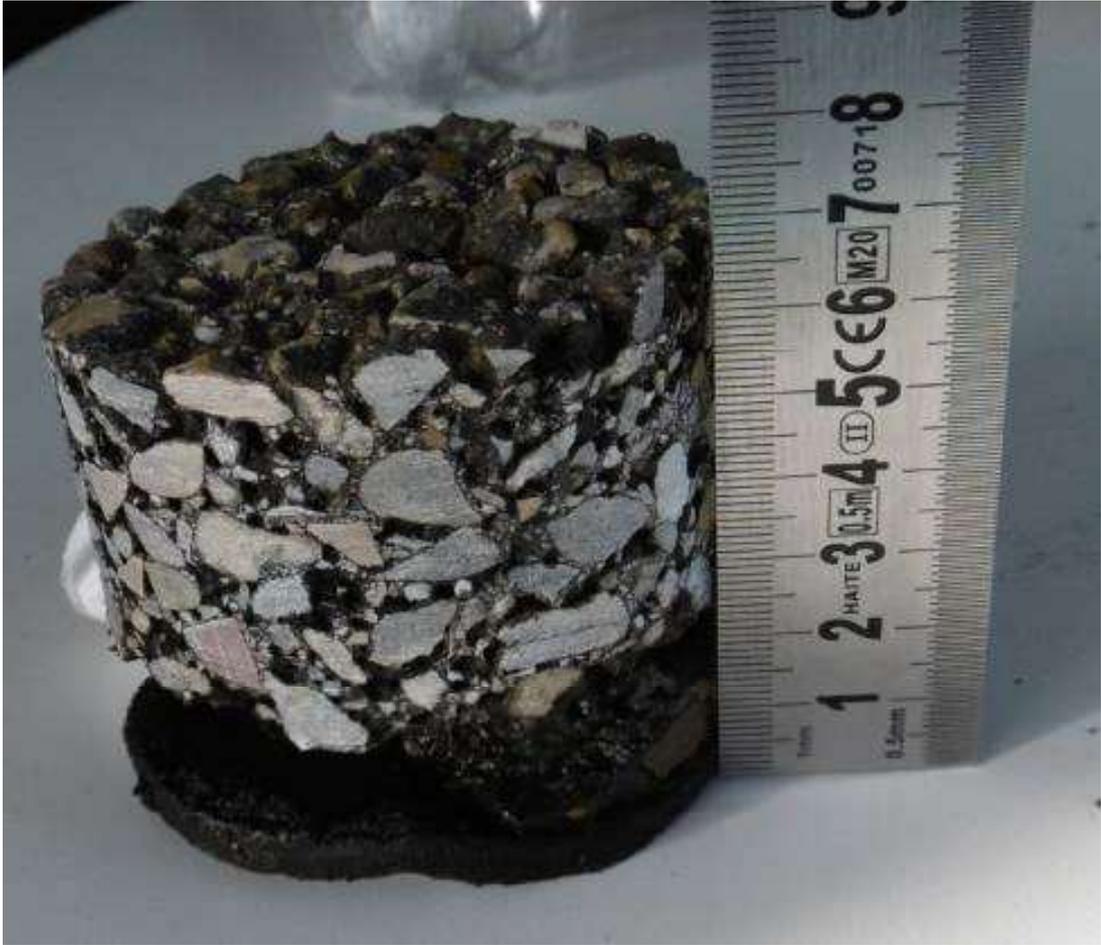
1.1 Sondage n° S1

Epaisseur de de l'enrobé du bitume et du complexe d'étanchéité de 65 mm.

Epaisseur de l'enrobé et de l'étanchéité de 65 mm

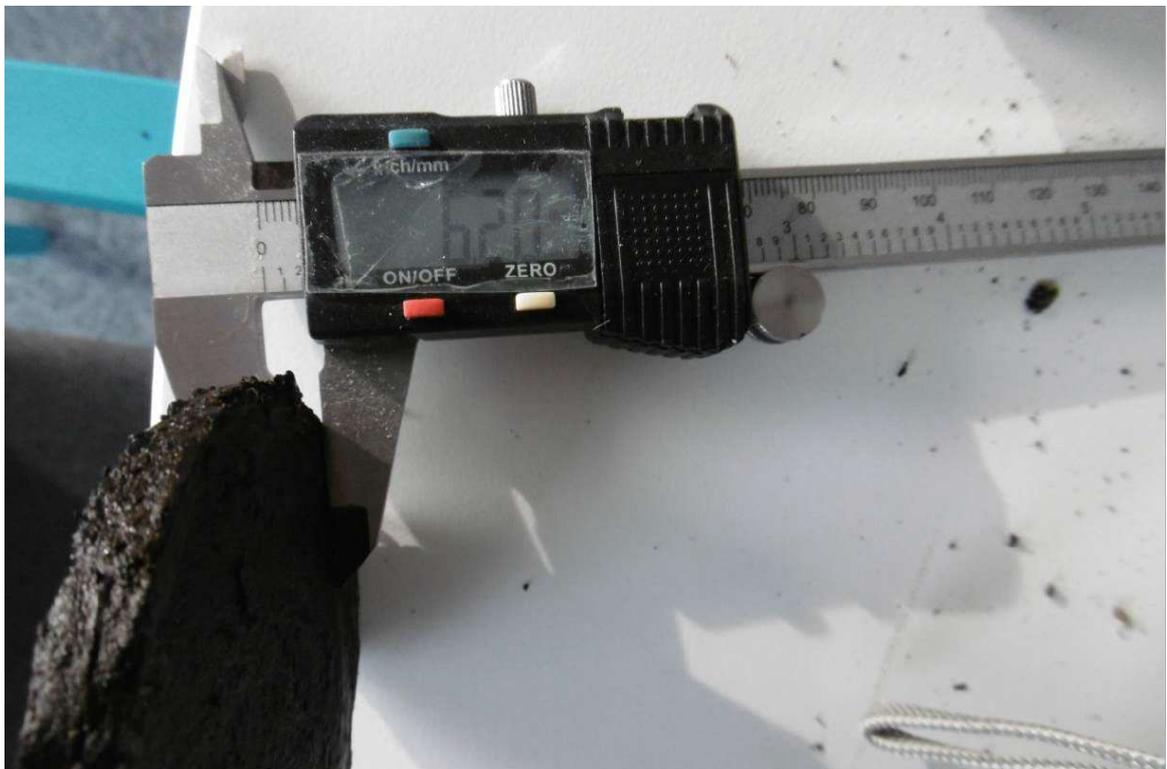
Epaisseur de complexe d'étanchéité de 6.2 mm

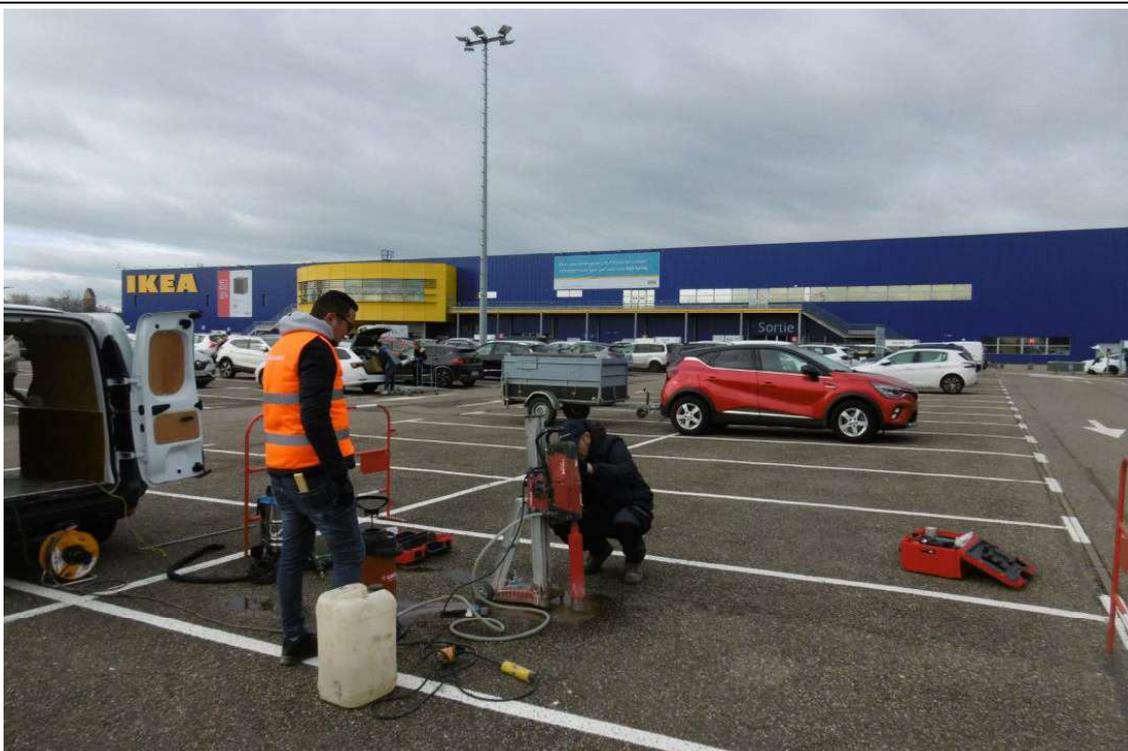
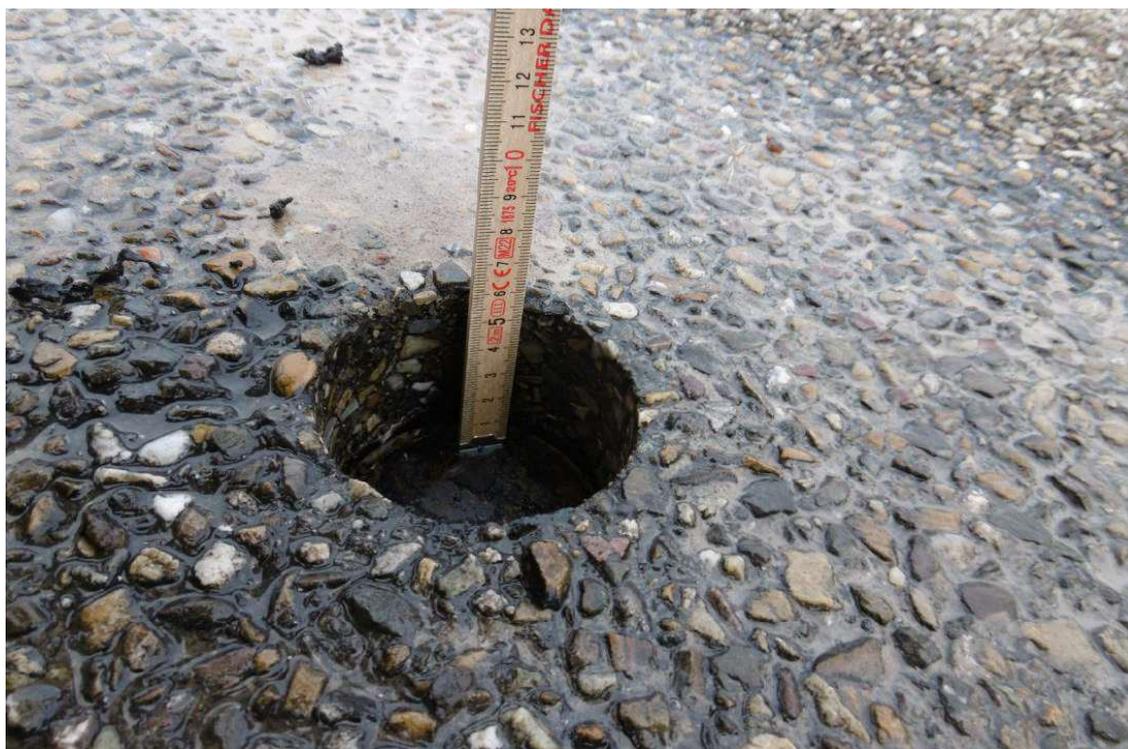
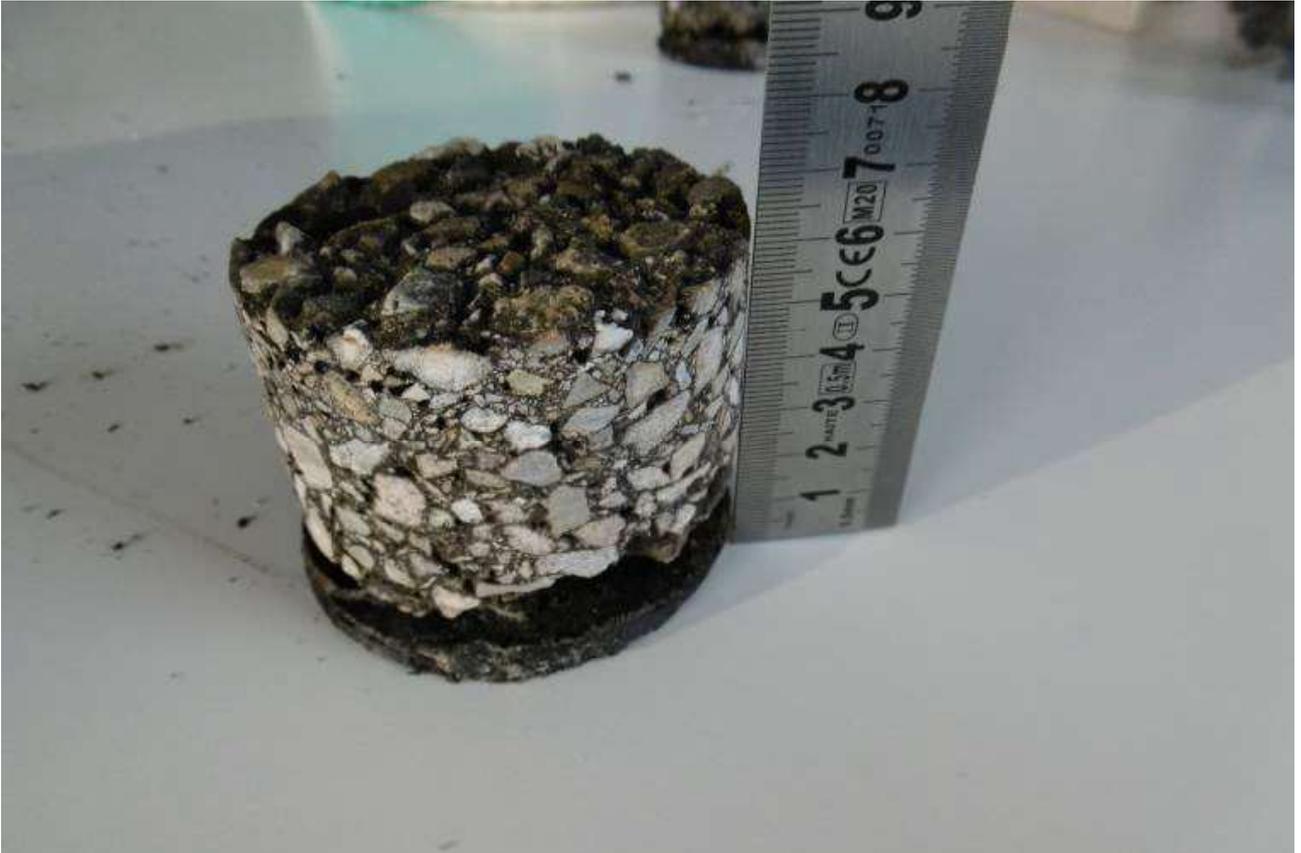
1.2 Sondage n° S2

Epaisseur de de l'enrobé du bitume et du complexe d'étanchéité de 60 mm.

Epaisseur de l'enrobé et de l'étanchéité de 60 mm

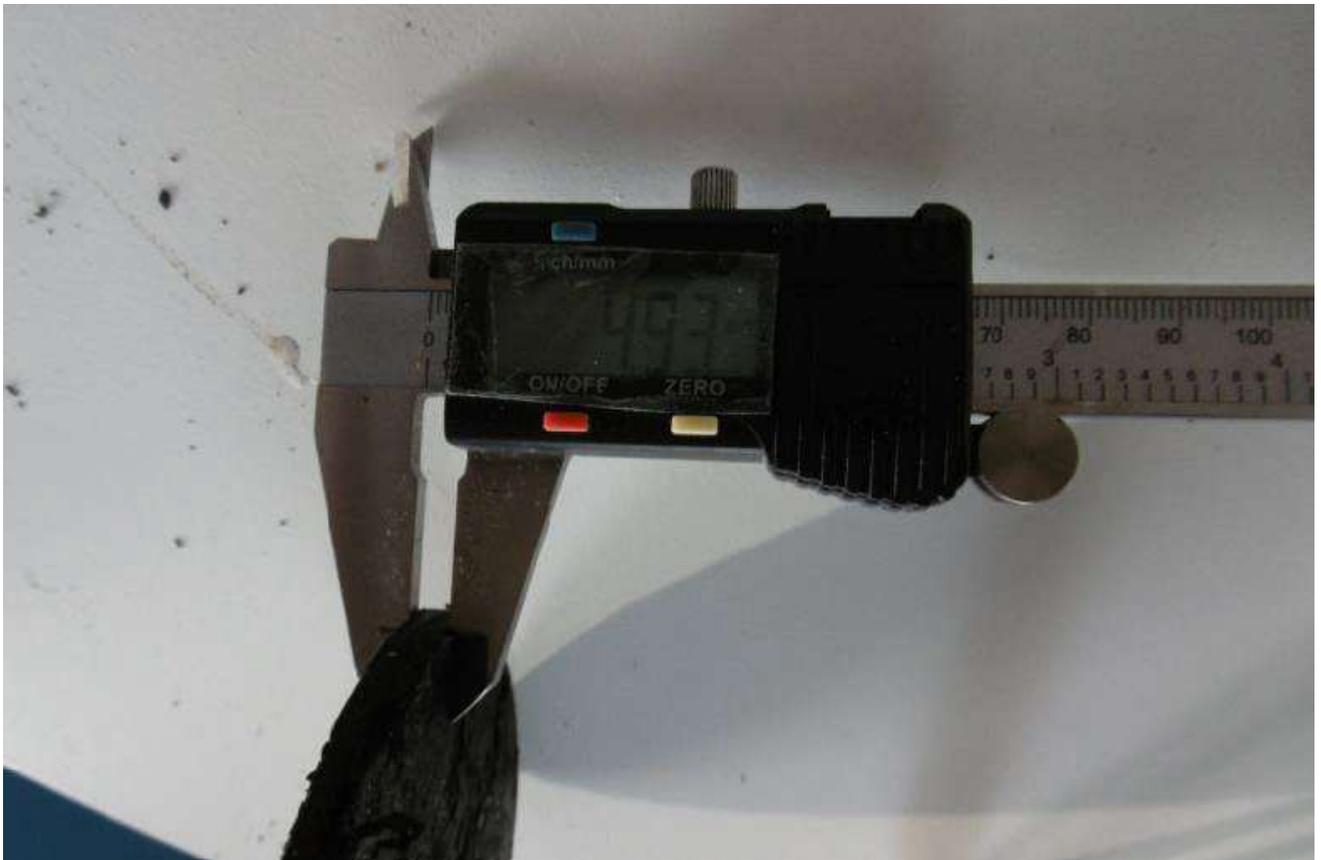
Epaisseur de complexe d'étanchéité de 4.93 mm

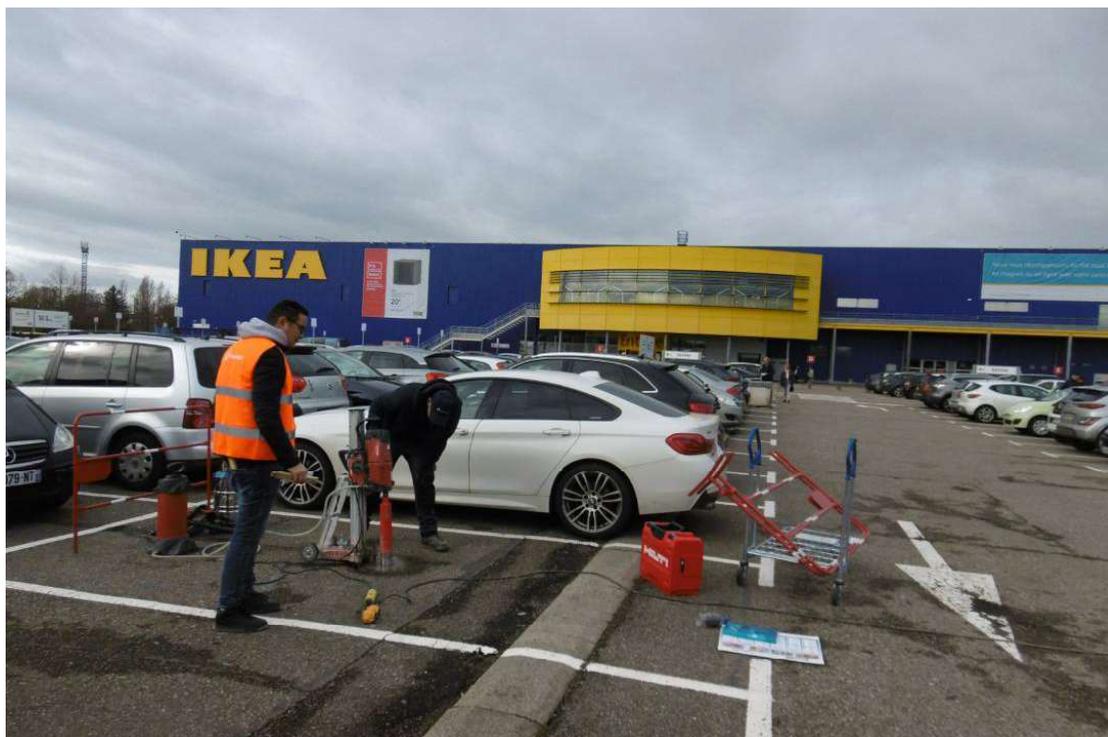
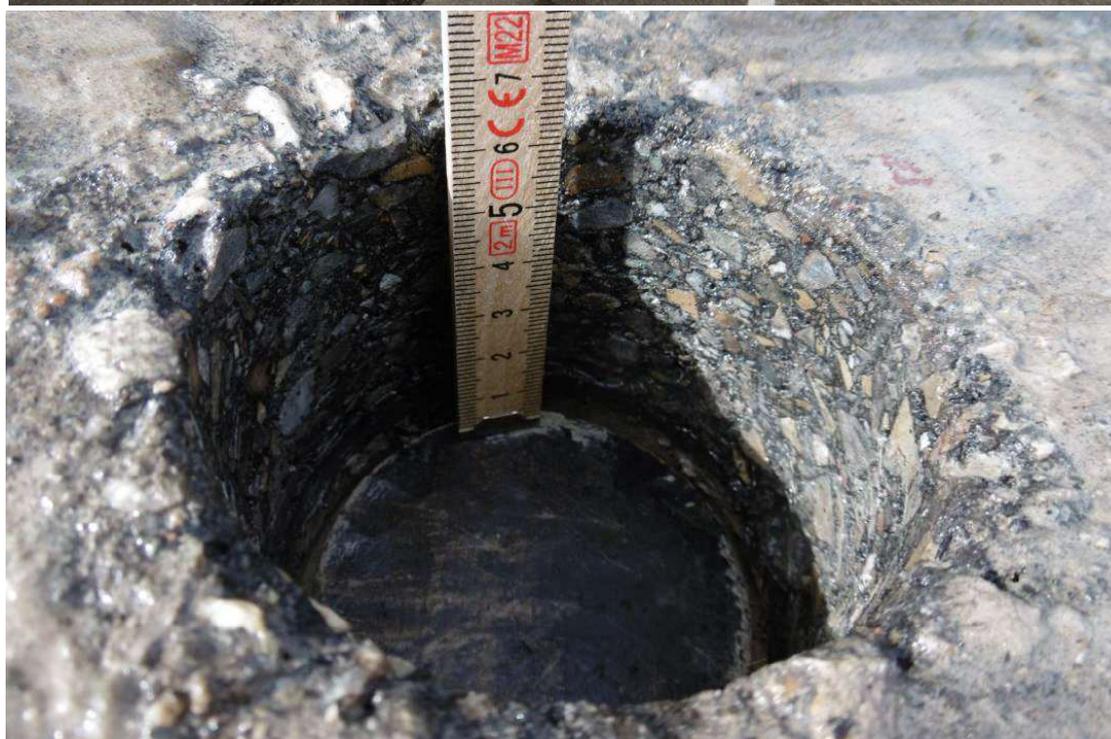
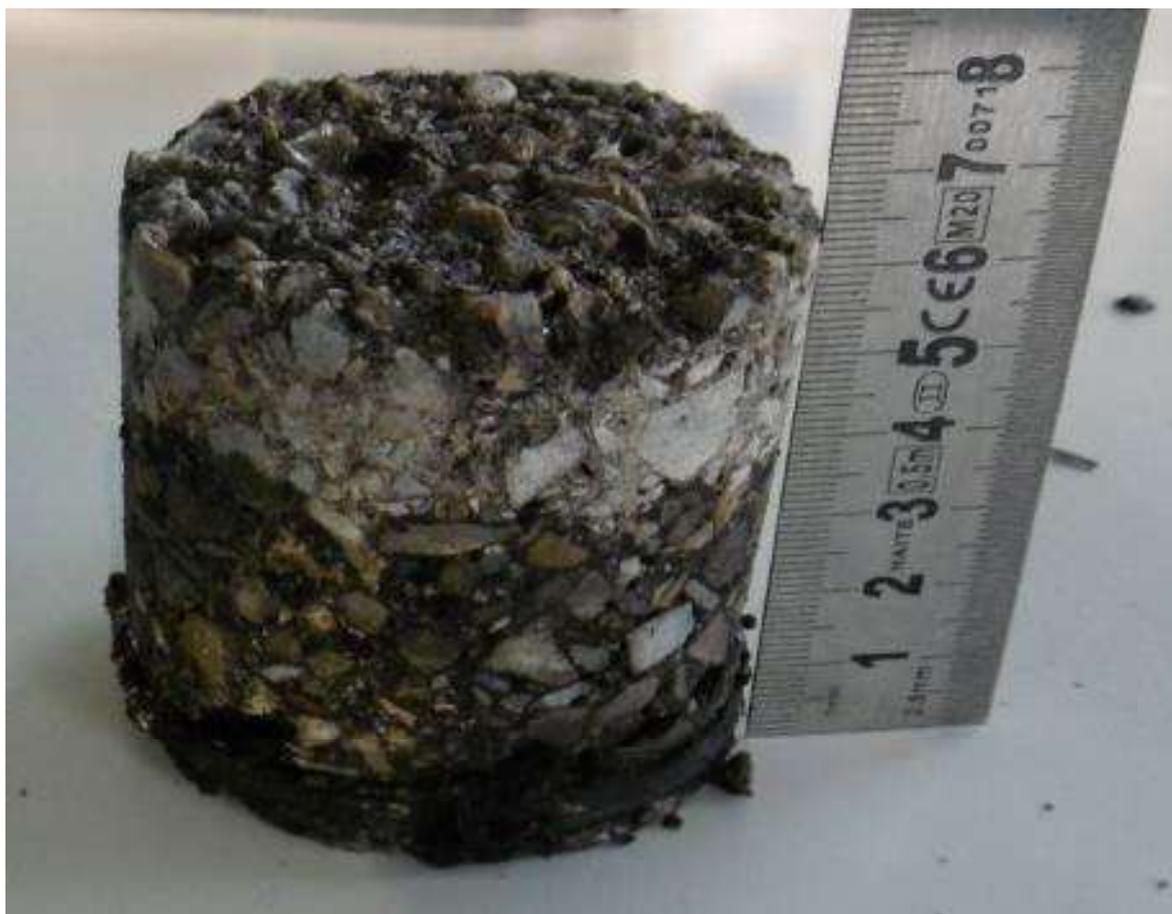
1.3 Sondage n° S3

Epaisseur de de l'enrobé du bitume et du complexe d'étanchéité de 65 mm.

Épaisseur de l'enrobé et de l'étanchéité de 65 mm

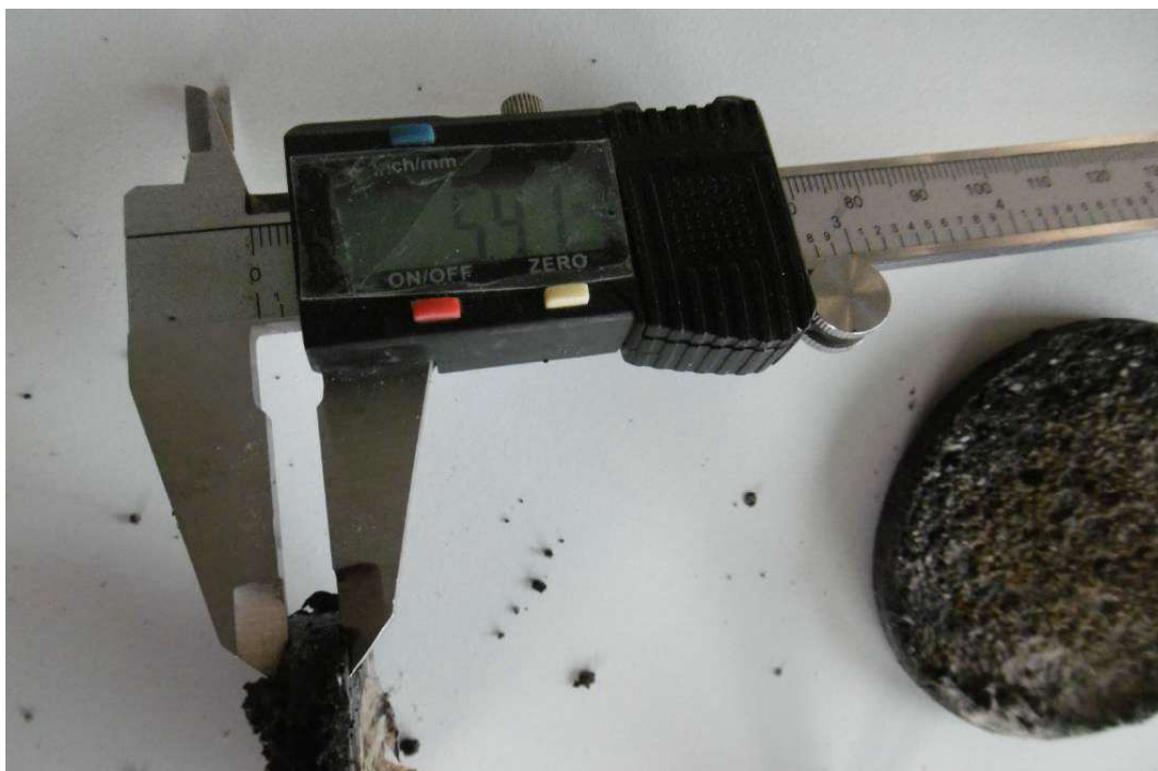
Épaisseur de complexe d'étanchéité de 5.41 mm
