IKEA STRASBOURG

**DIAGNOSTIC STRUCTUREL DU PLANCHER DU VIDE SANITAIRE SOUS LE PARKING –
REF DIAG PARKING_20240223**

INDICE 0 – 23 FEVRIER 2024

AFFAIRE	DALLE PARKING IKEA STRASBOURG - INGKA– Réf : 2822.24
ADRESSE	26 PLACE DE L'ABATTOIR 67200 STRASBOURG
OBJET	Diagnostic structurel
DATE DU RAPPORT.	23 février 2024
NB. DE PAGES	23 (hors annexe)

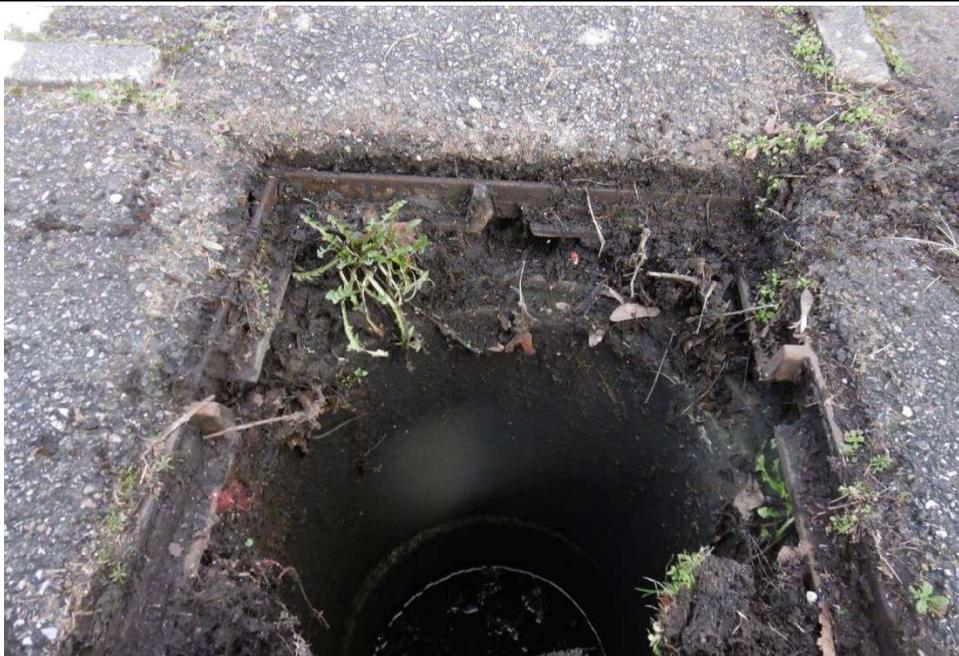
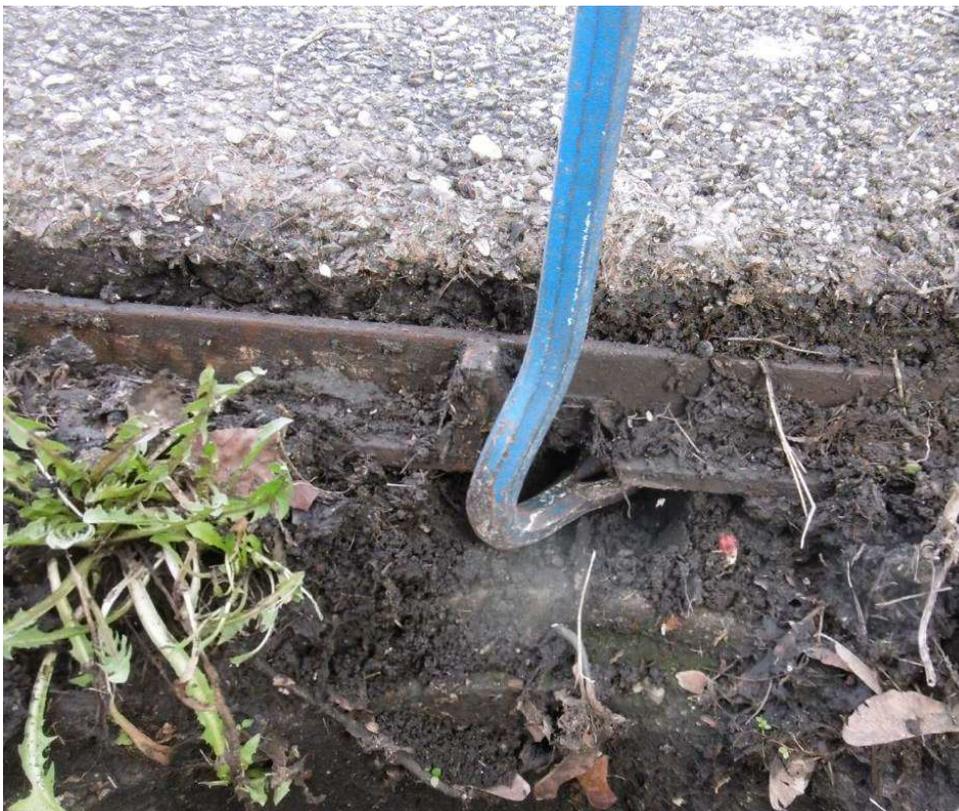
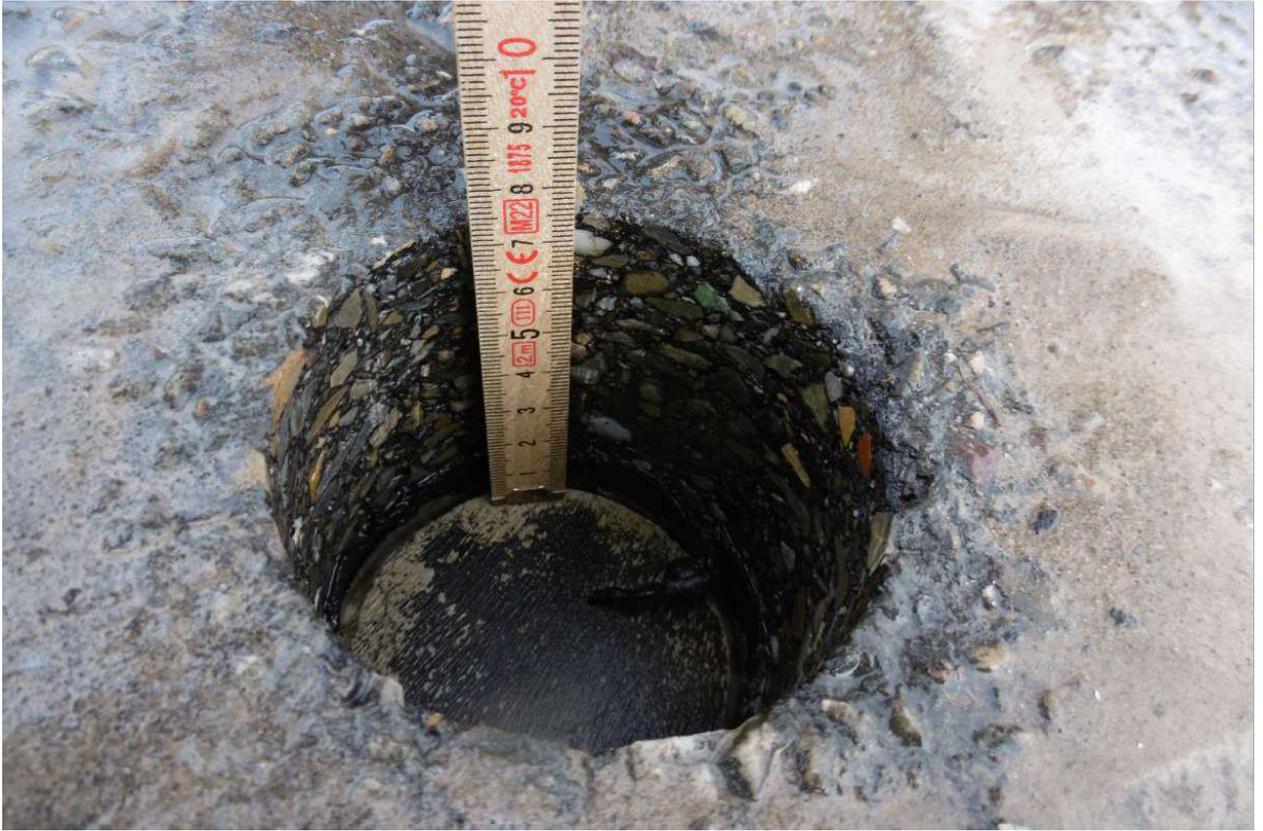
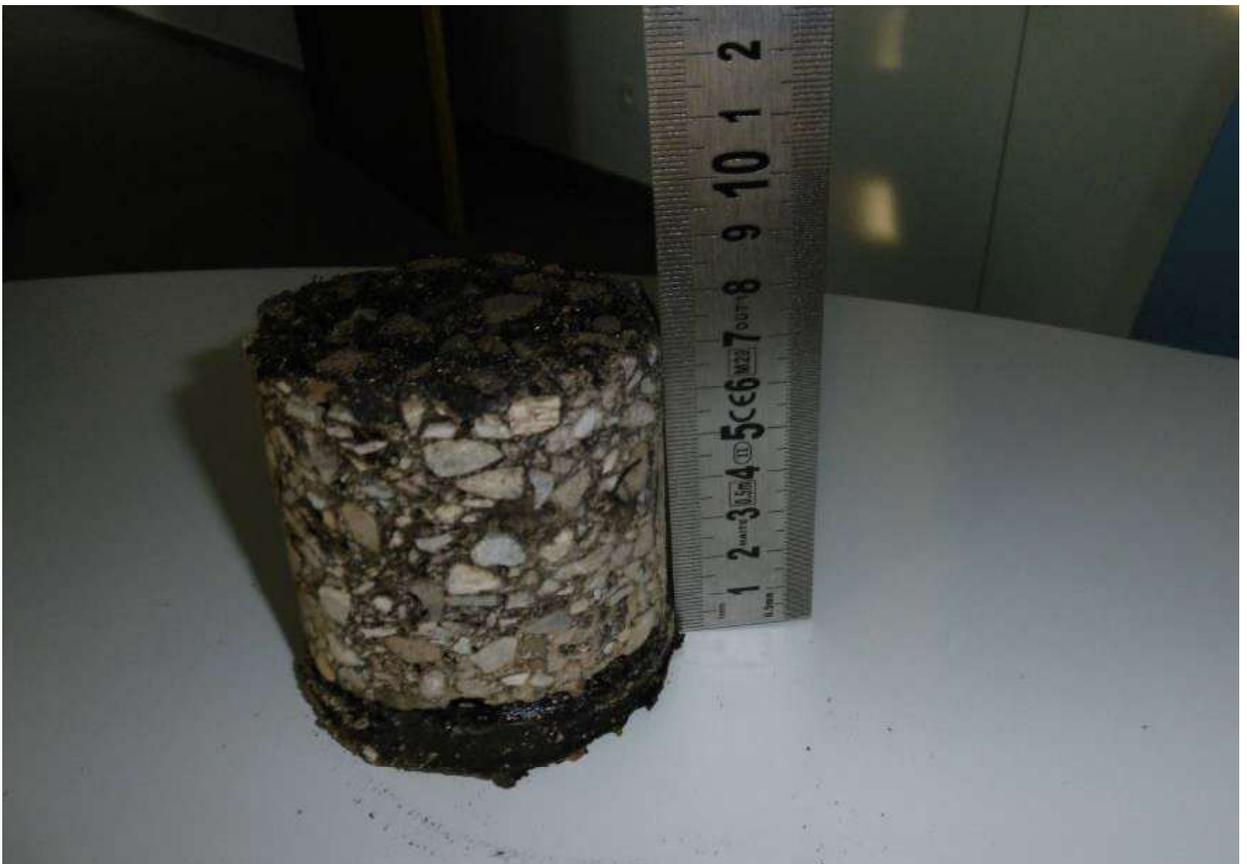
1.4 Sondage n° S4

Epaisseur de de l'enrobé du bitume et du complexe d'étanchéité de 73 mm.

Epaisseur de l'enrobé et de l'étanchéité de 73 mm

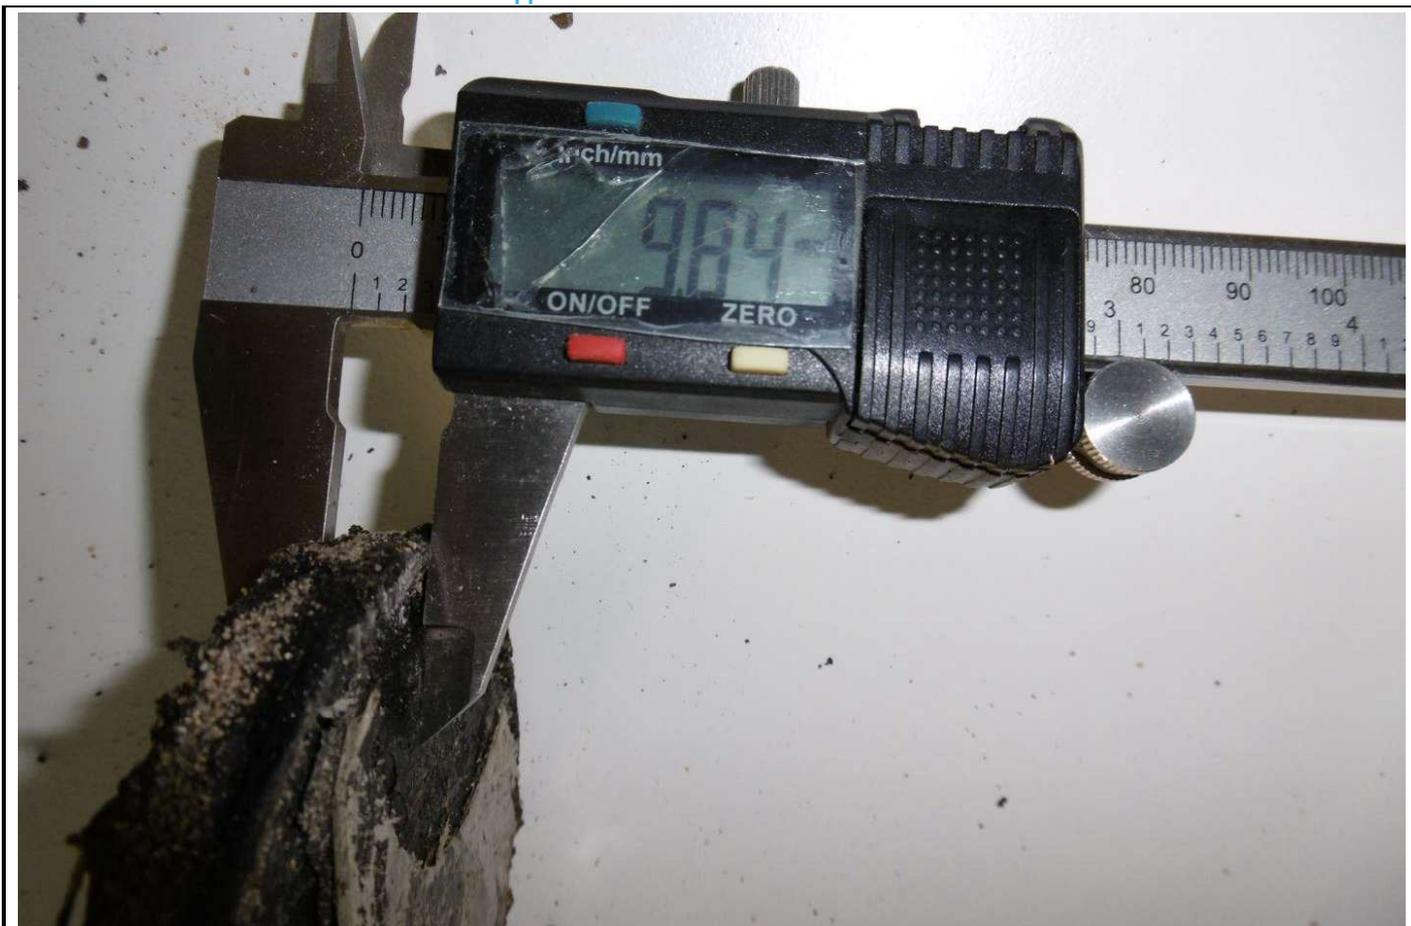
Epaisseur de complexe d'étanchéité de 6.2 mm

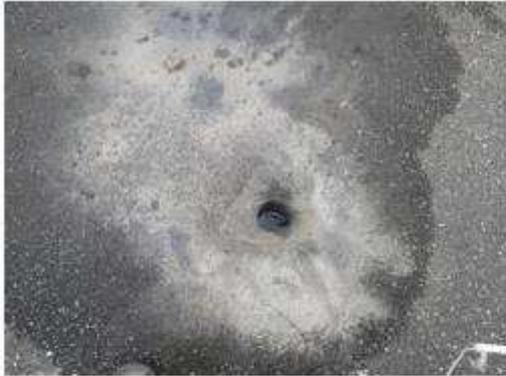
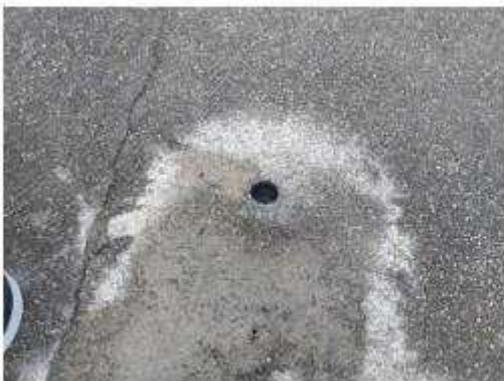
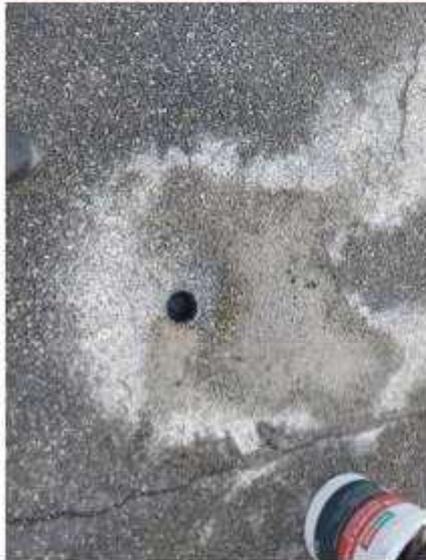
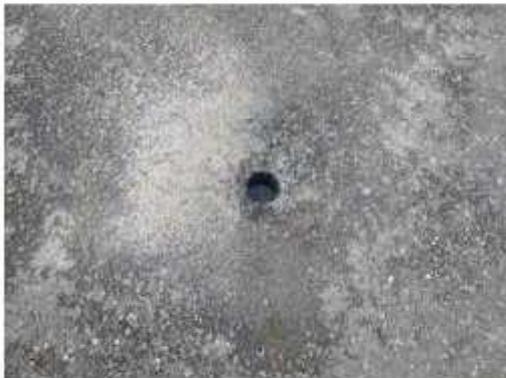
Photos avant réparation

Nous avons rebouché les zones carottées avec de l'enrobé à froid.

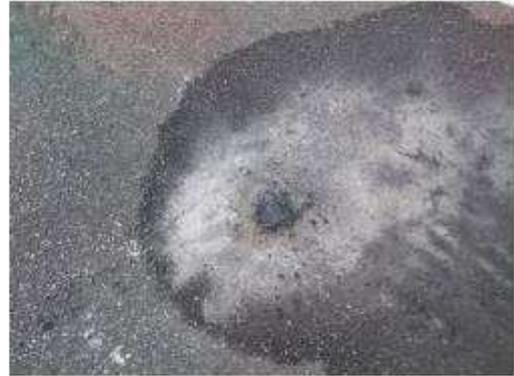
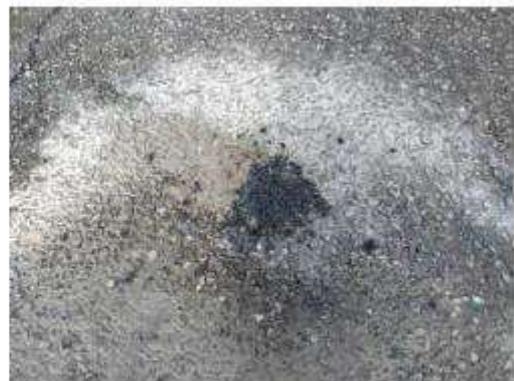
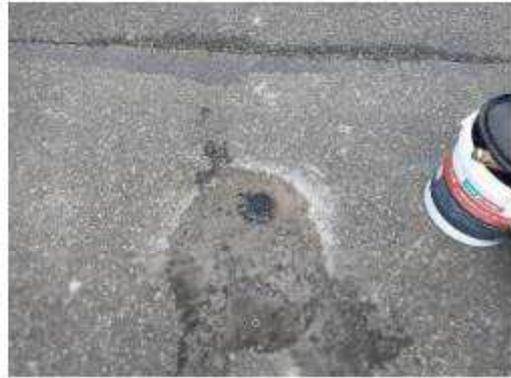
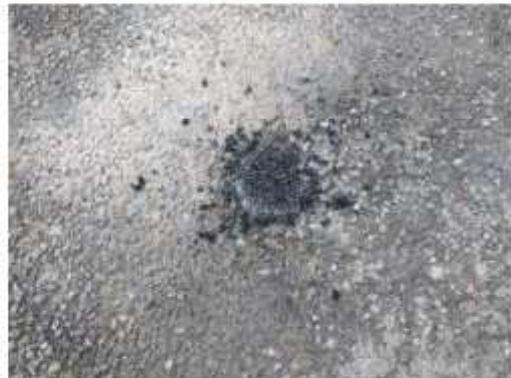
Photos après réparation
