IKEA STRASBOURG

**NOTE TECHNIQUE – FAISABILITE VEGETALISATION DE LA TOITURE EXISTANTE
– REF TOITURE_20240208**

INDICE 0 – 8 FEVRIER 2024

AFFAIRE	IKEA STRASBOURG - IKEA– Réf : 2799.23
ADRESSE	26 PLACE DE L'ABATTOIR 67200 STRASBOURG
OBJET	Diagnostic structurel
DATE DU RAPPORT.	08 février 2024
NB. DE PAGES	16

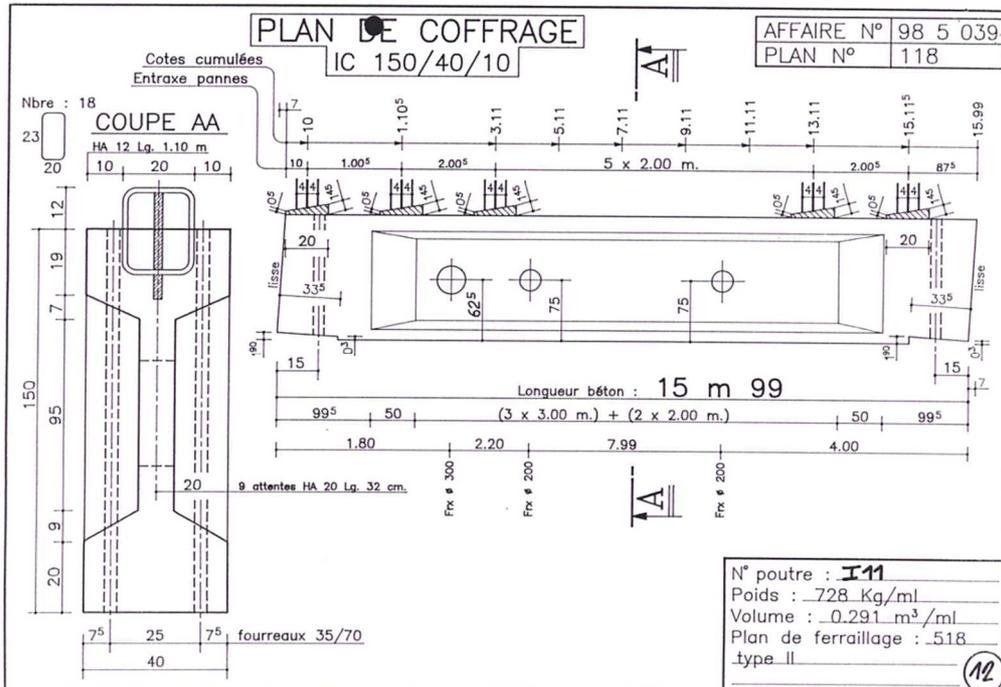
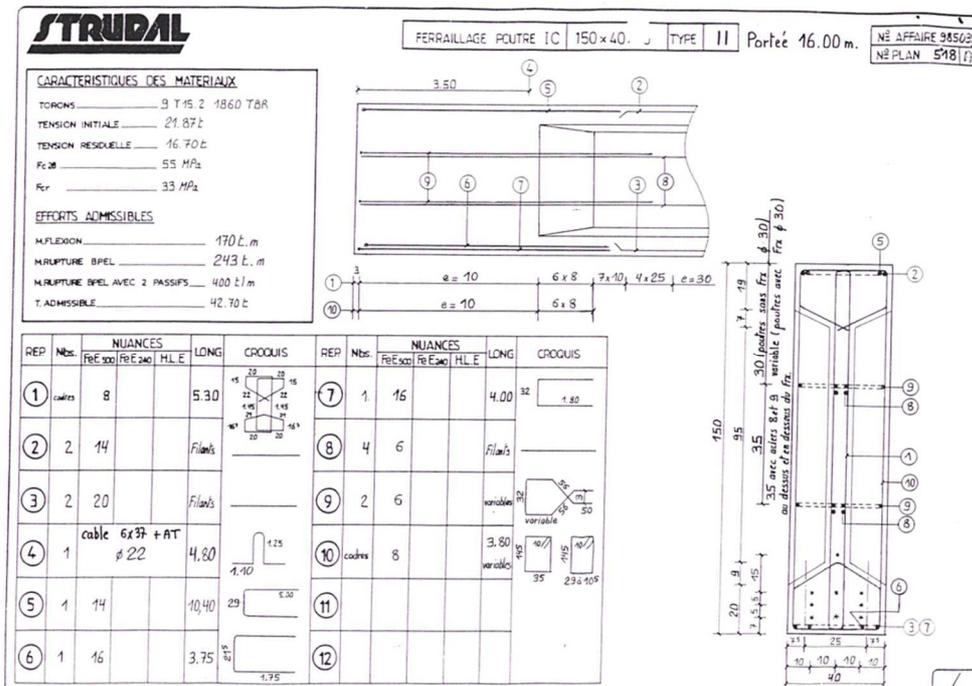
Autre exemple, nous reprenons ci-dessous les plans de coffrage et de ferrillage de la poutre 12 :

LA PANNE N°12 EST JUSTIFIEE SOUS LES CHARGES EXISTANTES

LA PANNE N°12 N'EST PAS JUSTIFIEE SOUS LES CHARGES DE LE TERRE VEGETALISEE

Les calculs de vérification menés ci-dessus sur une panne de toiture indiquent que l'élément n'est pas dimensionné pour reprendre les charges de la terre végétalisée. Ceci corrobore les conclusions du rapport n°1617A-395 « vérification capacité portante charpentes et supports d'étanchéité dans le cadre de travaux de réfection d'étanchéité » de notre confrère BOST DIAGNOSTIQUES STRUCTURES.

Au vu de la configuration de la structure de la toiture existante, un renforcement ne paraît pas possible. La toiture est donc inapte à recevoir des charges supplémentaires autres que celles pour lesquelles elle a été initialement dimensionnée.

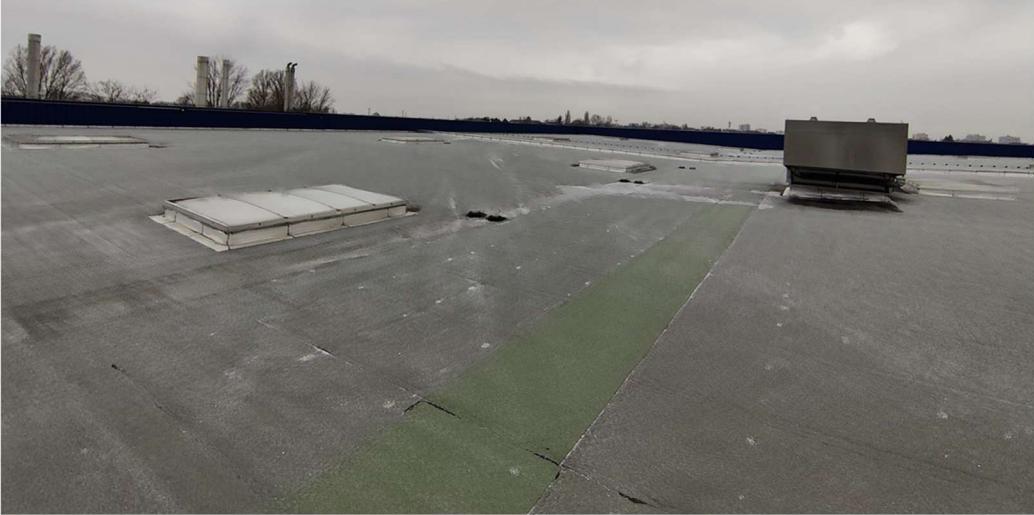
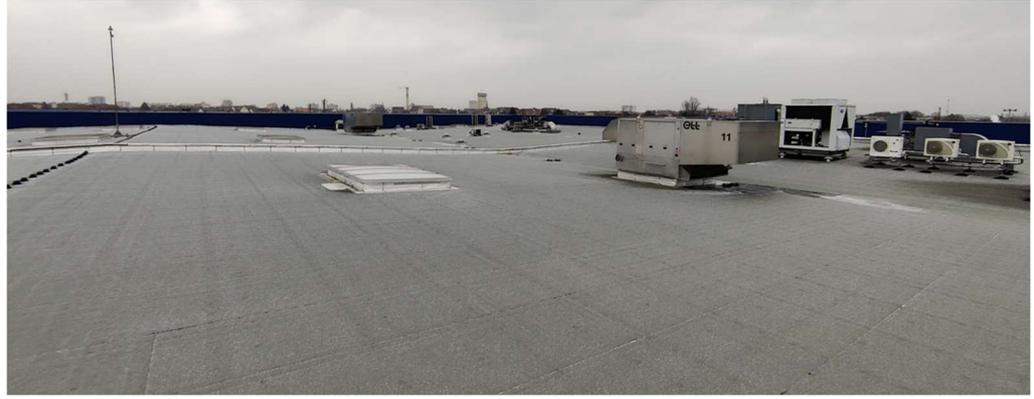
<p>- La toiture paraît saine et exempte de désordres. Nous constatons toutefois la présence de légères dégradations sur le complexe de toiture. Il conviendrait de s'assurer qu'elles n'engendrent pas de d'infiltrations d'eau.</p>

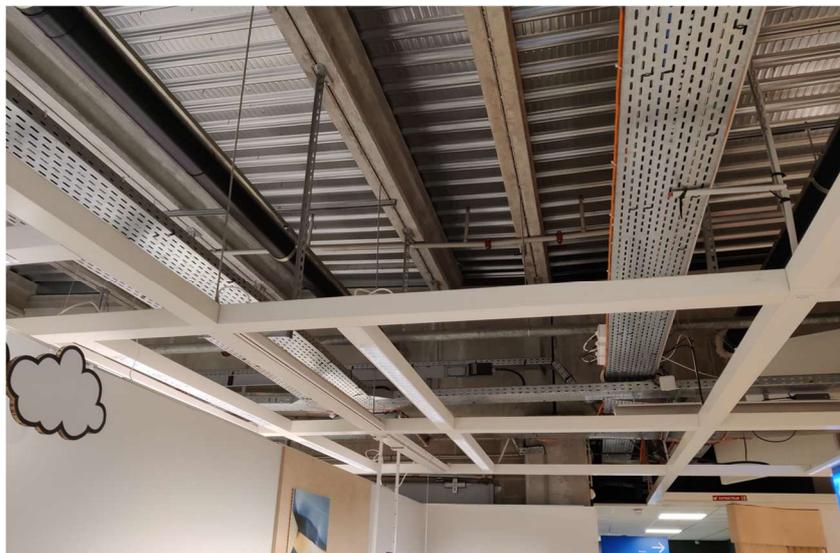
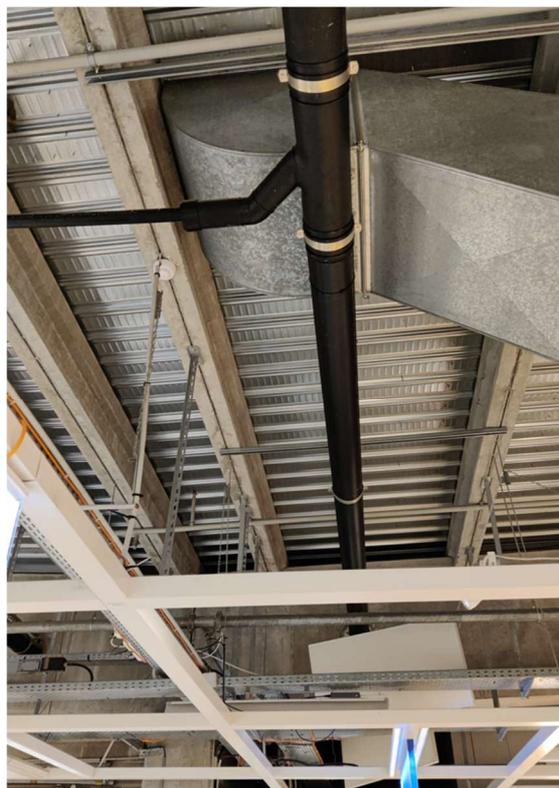
- En sous-face, la structure paraît saine et exempte de dégradations.
- Les zones au-dessus du magasin et du restaurant n'étant pas pourvues de faux-plafond, nous pouvons observer le réseau de poutres primaires et secondaires.

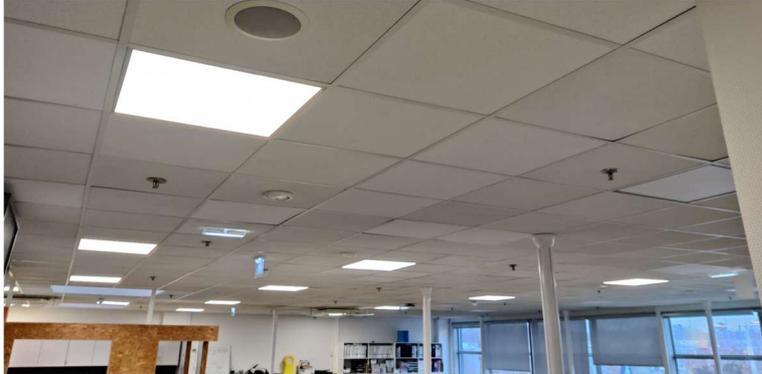
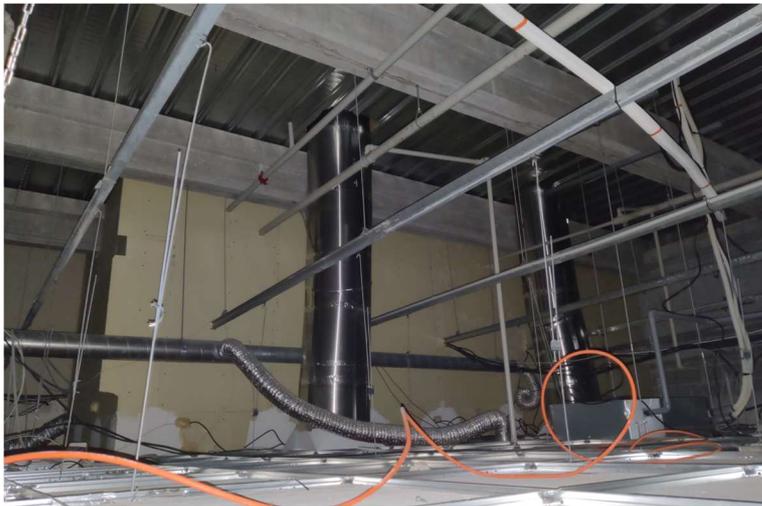
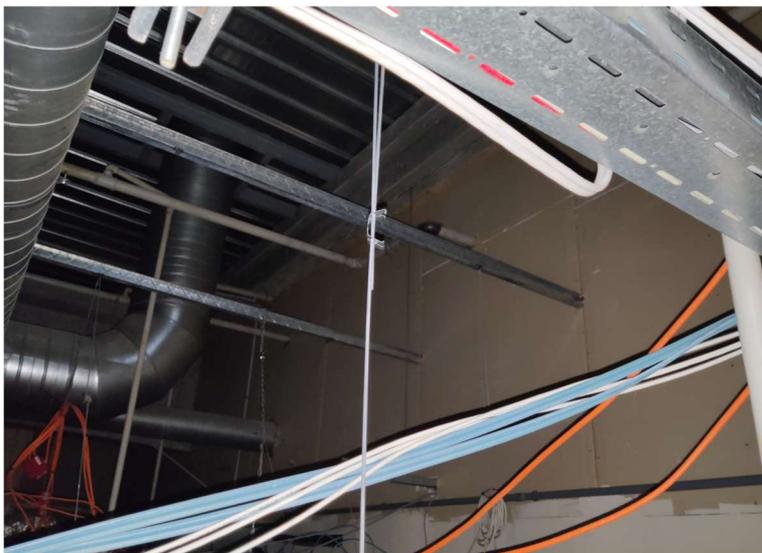
- Les faux plafonds dans la zone bureaux recouvrent la structure. Il nous a tout de même été possible de soulever quelques dalles pour visiter la structure dans cette zone.
