# Études avant aménagement d'un circuit de visite au *Ranger Monument* de la Pointe du Hoc et ses abords

Cricqueville-en-Bessin (14450), Calvados (14),  
Normandie, France

Analyse structurelle de plusieurs ouvrages en béton  
Contexte géologique  
Rapport de GINGER CEBTP

Contrat ABM-p-2824  
Task Order 003

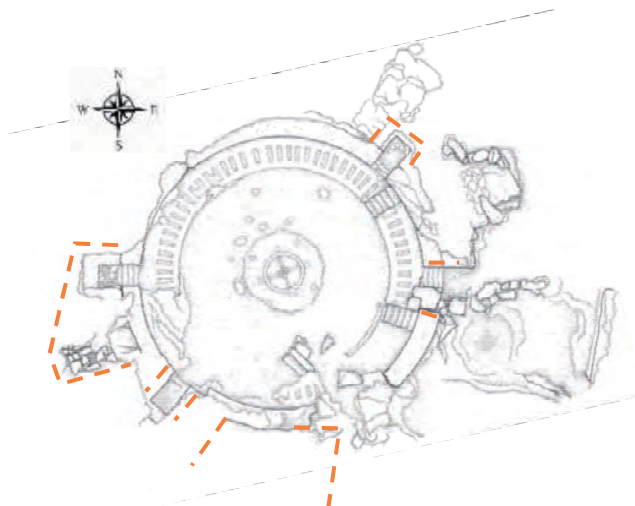
La **sécurisation du site** constitue le principal axe de réflexion sur l'ouvrage. Les abords (présence de cratères notamment) et les dégâts provoqués par les impacts de bombes rendent la circulation périlleuse sur site.

L'isolement des parties les plus dangereuses de l'ouvrage doit être analysé au regard du projet d'aménagement retenu (a minima les traits en pointillés ci-contre).

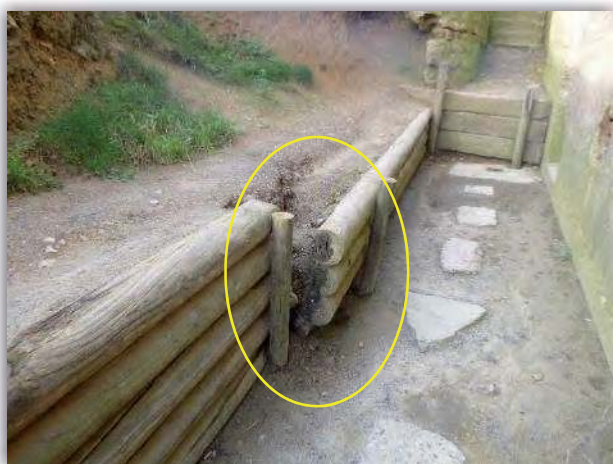
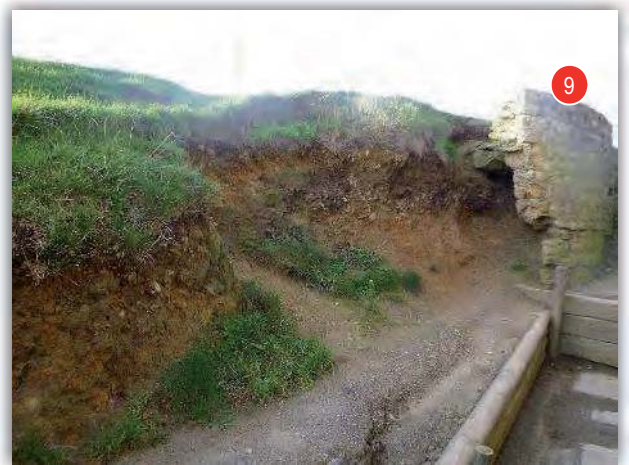
L'érosion de surface des sols a provoqué un ravinement à l'arrière d'un mur de soutènement en pierres maçonnées, menaçant sa stabilité à court terme (9). **Cet ouvrage doit être consolidé.** Sous ce même effet, un soutènement en bois s'est déplacé en pied de talus.

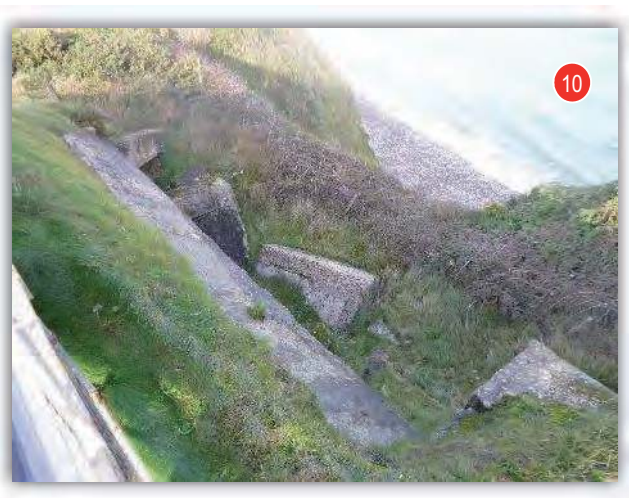
En front de falaise, des blocs de béton sont visibles dans la pente menant à la mer (10).

Cet état de fracturation du béton est probablement lié à l'impact d'une bombe. L'observation rapprochée de cette zone n'est pas envisageable compte tenu du risque de chute. Nous n'observons pas de signe évident de glissement en cours depuis le dessus de la falaise (fractures dans le sol, tassement majeur).

Toutefois, ce risque n'est pas exclu compte tenu de l'état de fracturation de la roche et de sa nature calcaire.

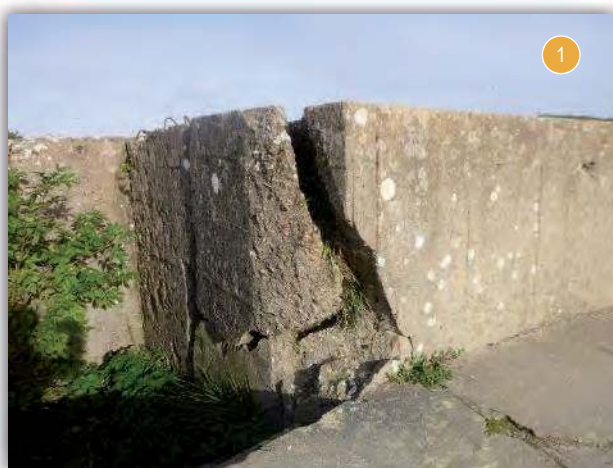
D'un **point de vue mécanique**, aucune instabilité majeure n'est identifiée. Les blocs sont posés sur un sol suffisamment meuble pour éviter leur glissement (2, 3 et 4). Les structures fracturées sont encore liées par de nombreuses armatures et les blocs détachés sont maintenus en place par leur masse très importante (1).

La présence de nombreux éclats de béton massifs au sol et l'altération des structures enterrées le rendent **dangereux à la circulation des usagers**. Les blocs de béton dispersés sur le terrain sont parfois recouverts de végétation. Plusieurs armatures sectionnées sont visibles sur site et sont autant de dangers pour les visiteurs (3).

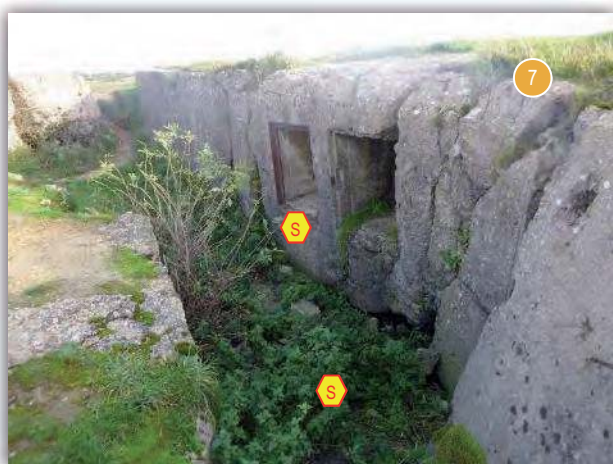
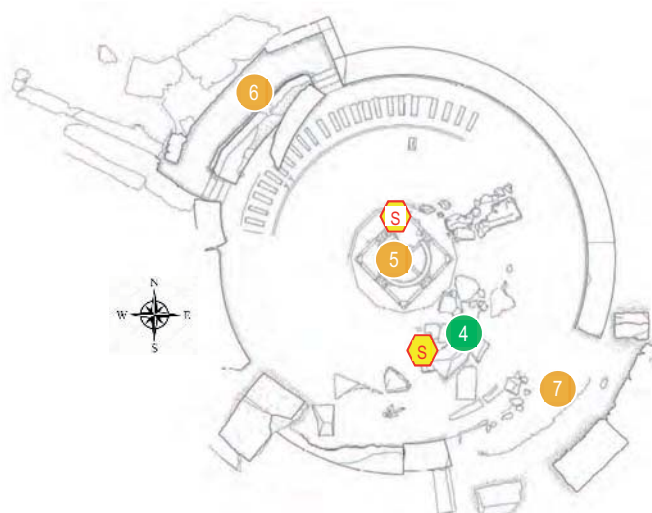
Le pivot métallique positionné au centre de l'ouvrage est très corrodé (S). Ces éléments se dégraderont progressivement dans le temps compte tenu de la présence d'humidité permanente. Le chemin de roulement circulaire est déformé par la corrosion et présente un danger lors de la circulation piétonne.

Les deux soutes enterrées ne possèdent plus de dalle de couverture. Les structures sont stables en l'état mais leur accès est dangereux. Les cadres métalliques des soutes sont corrodés et saillants (danger 6 et 7).

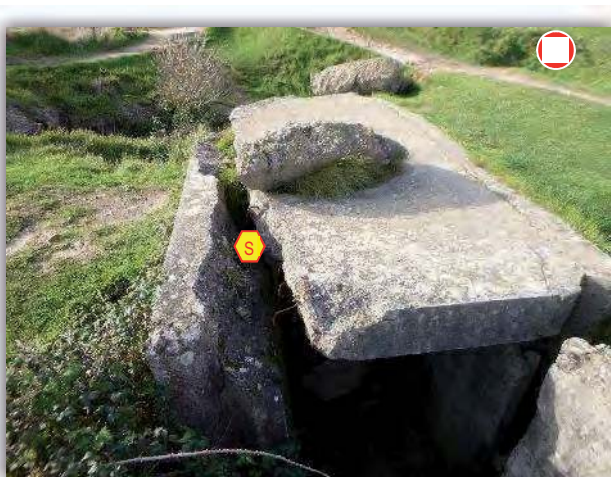
D'un **point de vue mécanique**, une instabilité potentielle est identifiée à la sortie de la soute à munition située dans l'angle Sud-Ouest de l'ouvrage. La liaison mécanique entre le toit et le mur Sud est rompue (❶). Cet état n'est pas précaire car il persiste depuis les bombardements de 1944. Toutefois pour garantir la sécurité des usagers, cette liaison devra être renforcée et l'écart entre les deux parties d'ouvrage sera comblé.

Plusieurs blocs de béton sont dispersés autour de l'ouvrage et certains d'entre eux laissent apparaître des armatures rompues (❷), représentant un danger pour les visiteurs.

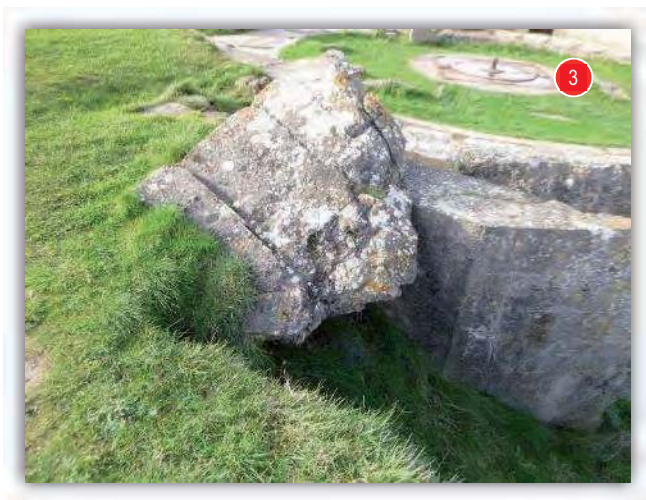
Un bloc de béton est en appui sur la structure de l'encuvement. Son équilibre est précaire (3). Les blocs saillants peuvent être escaladés. Certains, proches des soutes à munitions, présentent un risque accru. D'autres sont posés sur des formes de pentes pouvant évoluer (4).

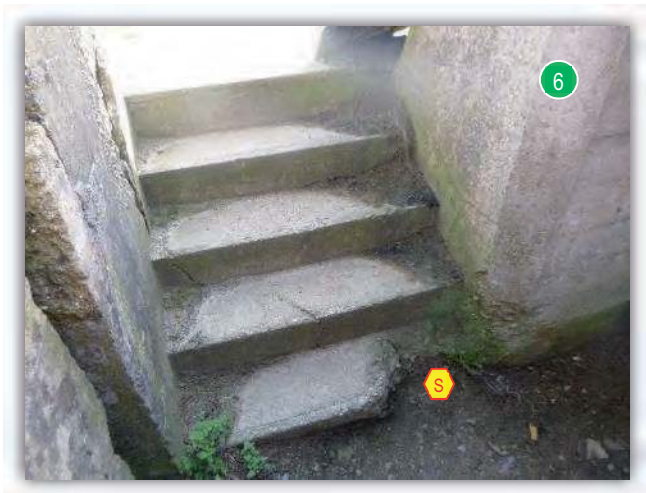
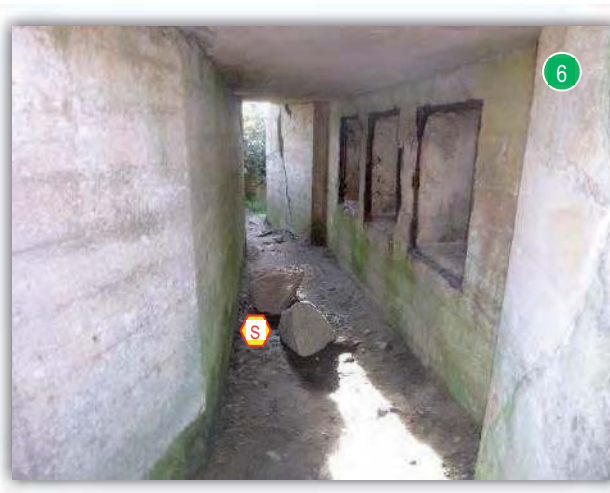
Les escaliers d'accès sont ponctuellement éclatés.

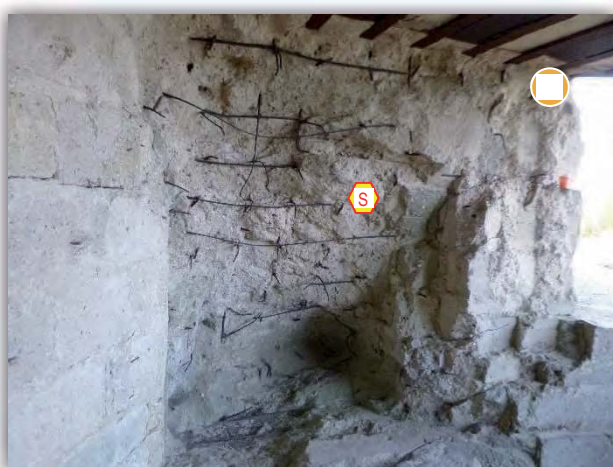
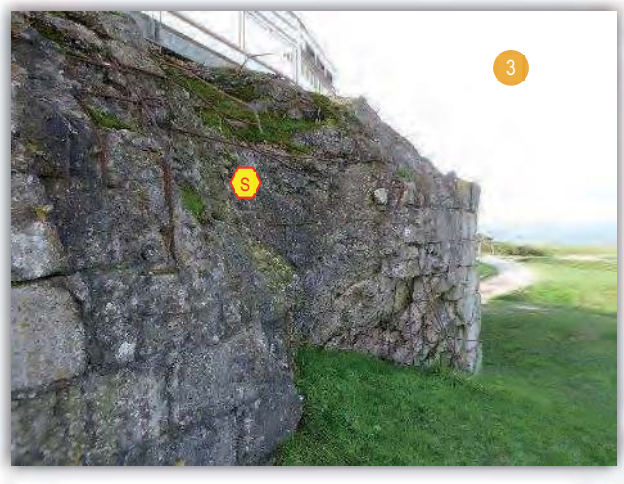
L'impact en bout de toit Nord a provoqué la fracturation du béton et la mise à nu de certaines armatures. Des chutes de béton sont à craindre à long terme (pas de risque imminent).

De nombreuses armatures sont visibles. Certaines sont dangereuses. Ces désordres n'affectent pas la structure porteuse massive de la casemate, même si les pertes d'épaisseur de béton sont localement significatives.

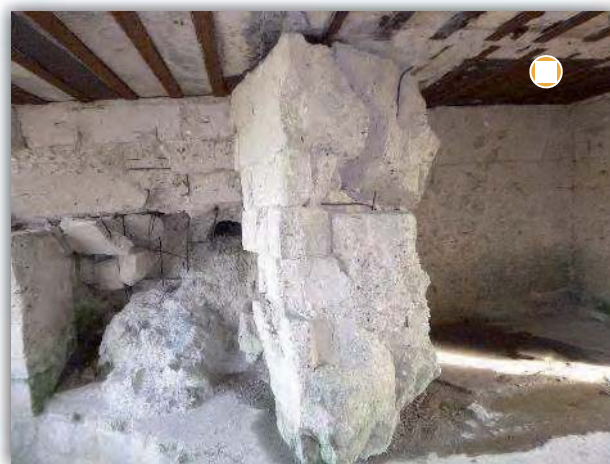
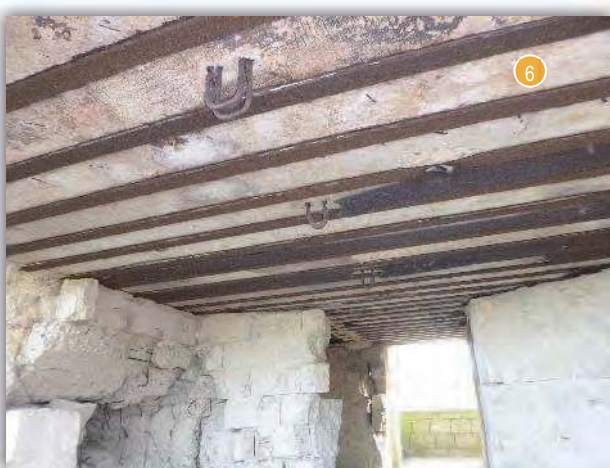
La circulation dans l'ouvrage est périlleuse du fait des nombreux obstacles créés par les dommages de guerre et la présence de l'encuvement du canon (6), non sécurisé à ce jour.

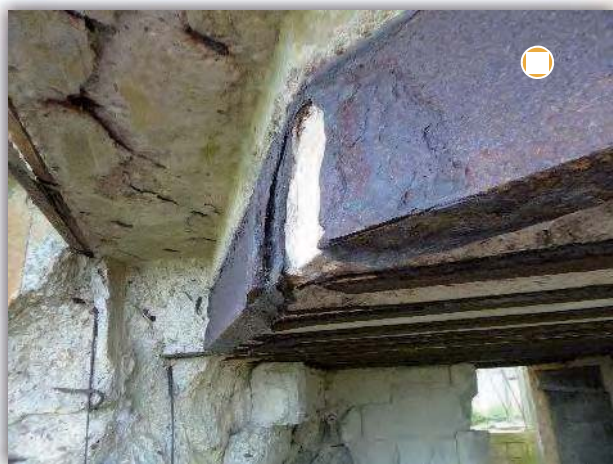
En sous-face des redans du toit, des armatures corrodées amorcent des éclats de béton (9).

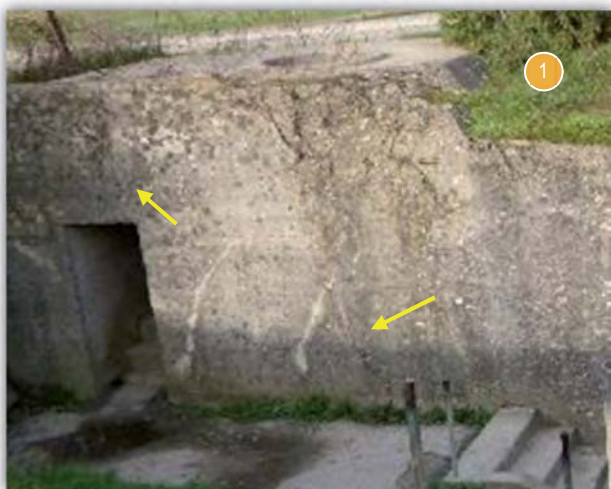
Il est constitué d'un Tobrouk accolé à un bunker. Le Tobrouk est visitable dans de bonnes conditions. Deux fractures sont visibles en façade Sud (1).

Les fissures présentes en façade Sud du Tobrouk et du bunker seront calfeutrées.

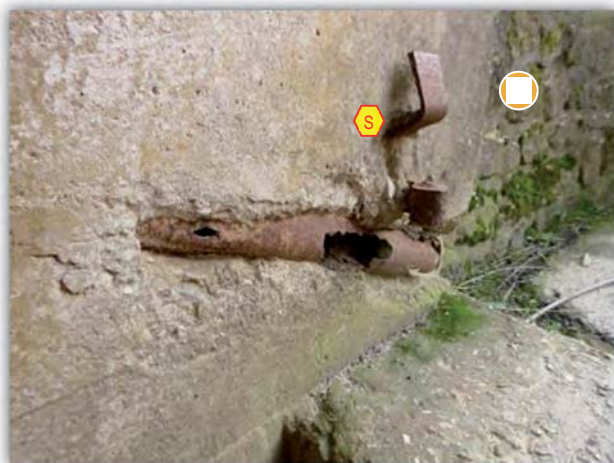
Des équipements métalliques sont affleurant dans les escaliers étroits. Ils constituent un danger.

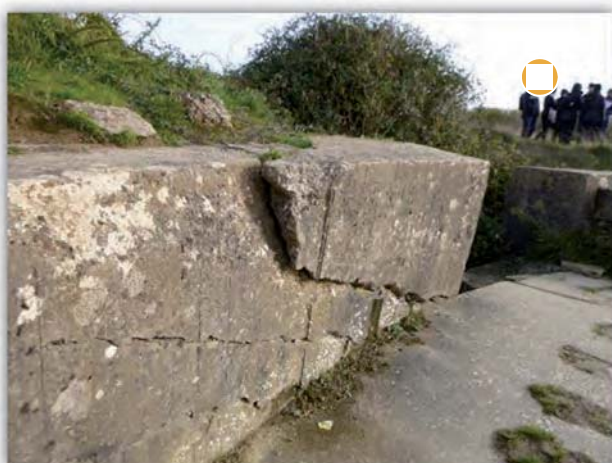
Plusieurs fractures et éclats de béton sont visibles sur la structure porteuse. Ces désordres sont stables en l'état (1).

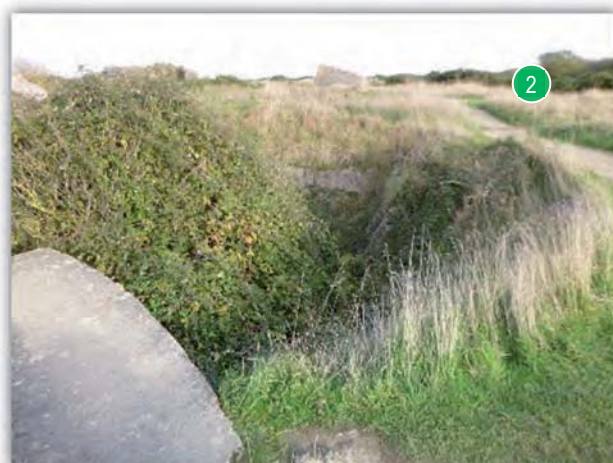
Un autre impact est visible en dehors de l'ouvrage sur son flanc Est. Il a atteint une structure annexe à l'encuvement. En effet, des débris de béton sont dispersés dans le cratère (2).

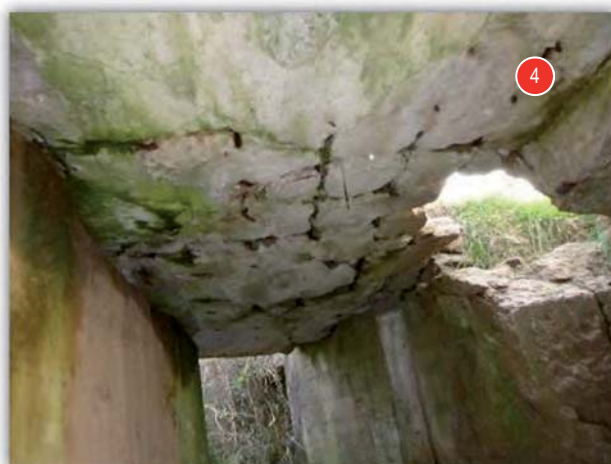
La dalle de couverture est très fracturée mais stable en l'état (4).

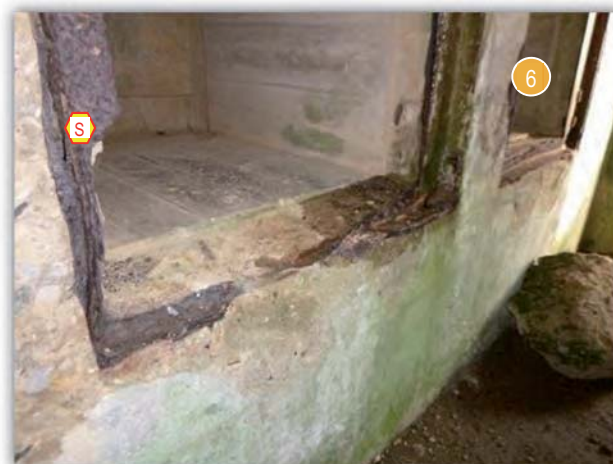
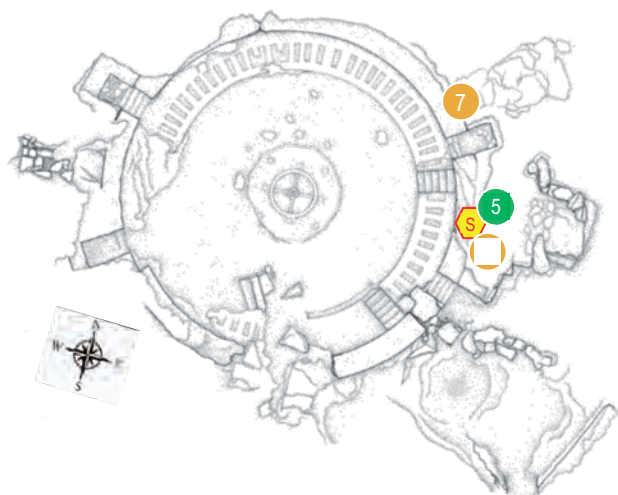
Les encadrements métalliques des soutes à munition sont corrodés et dangereux (profilés coupants 6).

Par ailleurs, quelques points d'armature ou d'anciens crochets de levages dépassent des structures en béton (7).

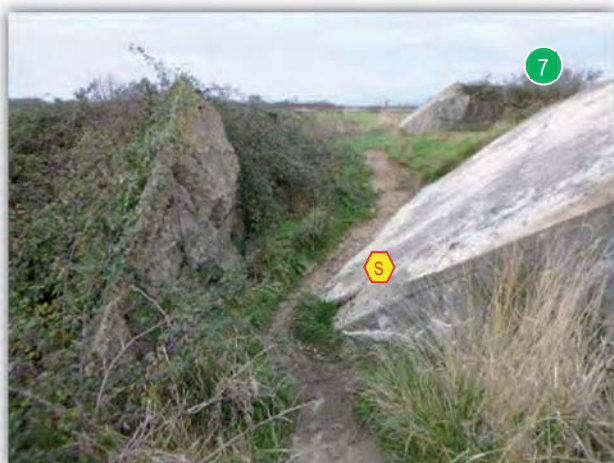
Les cheminements au sol impliquent de franchir ou contourner des blocs ancrés dans le terrain naturel. La circulation est dangereuse (7, 8 et 9).

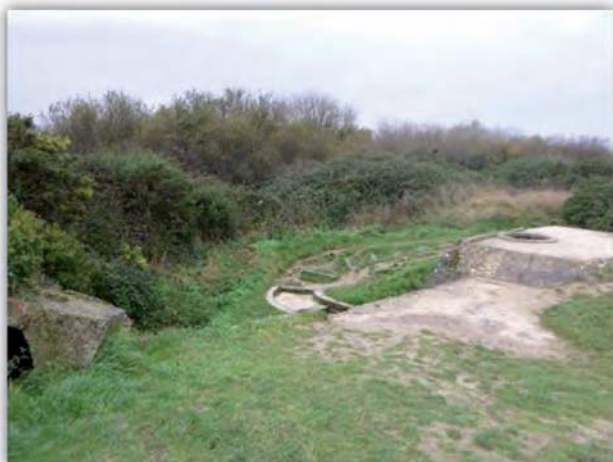
La dalle de couverture d'un bâtiment annexe a été soufflée par une explosion. Elle est en appui sur le bunker (1). La dalle est très fracturée mais stable en l'état. Son accès est dangereux.

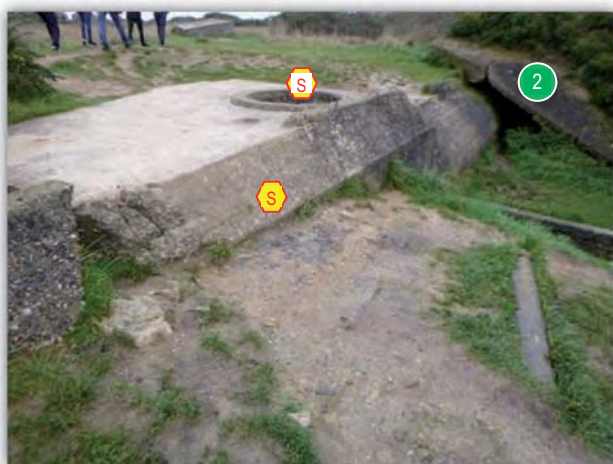
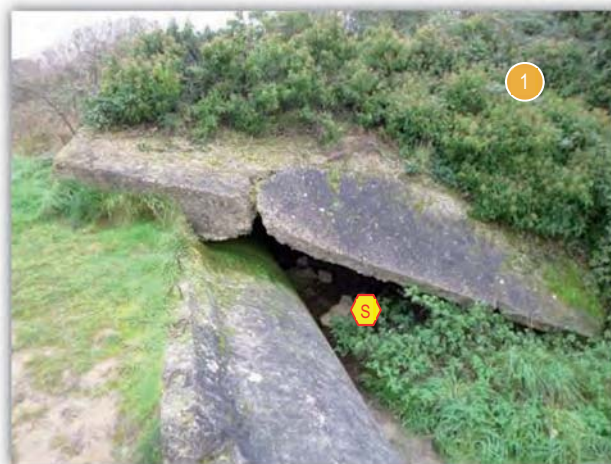
Plusieurs dangers sont recensés aux abords du bunker. Tout d'abord, il est nécessaire de franchir le toit du Tobrouk pour accéder au Bunker (surépaisseur pentue de plus de 40 cm (2)).

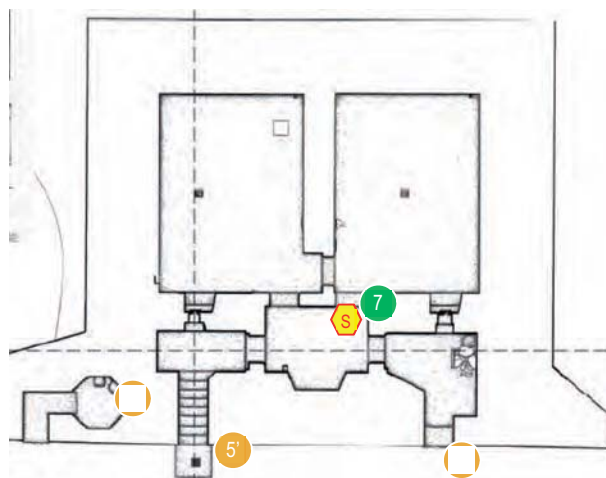
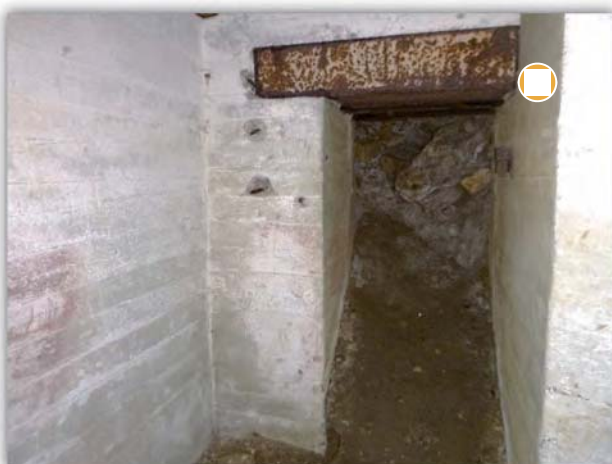
Des débris d'explosion ont comblé l'accès Est du Bunker. Ces gravats sont susceptibles de glisser dans le bunker (6).

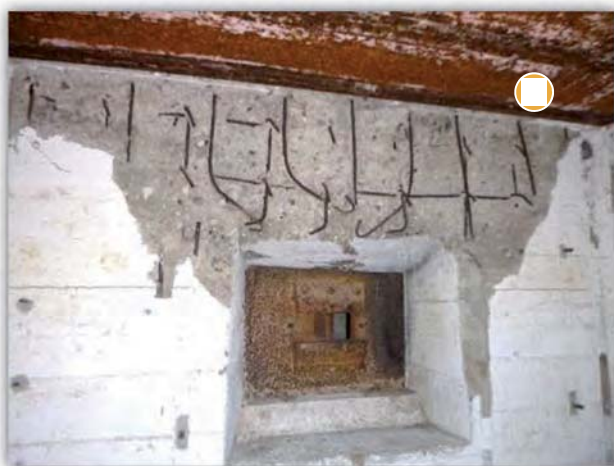
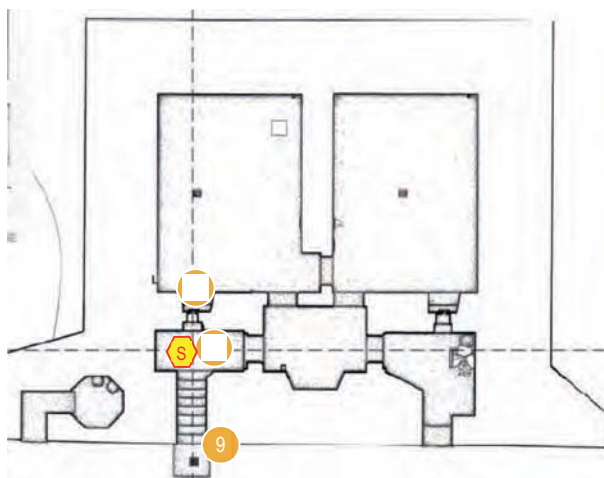
Un éclatement de béton est localisé à l'entrée Ouest du Bunker (9). Il est en lien avec la fracture observée à l'extérieur. L'appui du linteau métallique est concerné par cet éclat, actuellement stable.

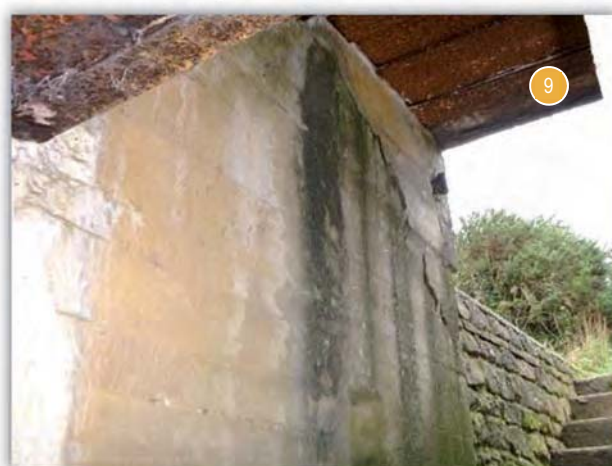
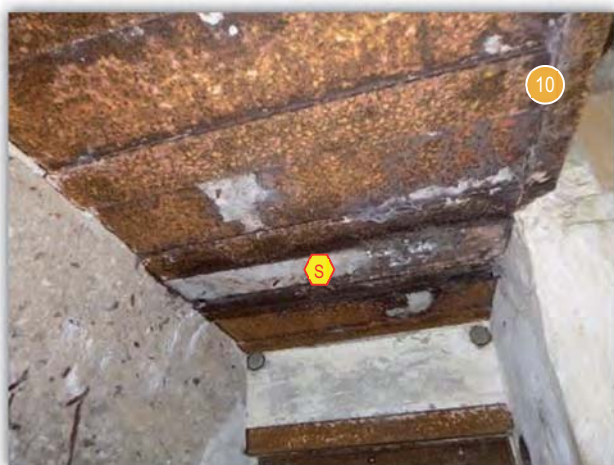
Les tôles métalliques disposées en sous-face du toit du Bunker sont corrodées. Avec le temps, certaines peuvent chuter et constituer en conséquence un danger pour les visiteurs (10).
