Travaux de réparation de la jetée Sud du Port
de Bayonne (64)

Mission de maîtrise d'œuvre pour les
travaux de réparation de la jetée Sud du
Port de Bayonne

Rapport de projet
PRO

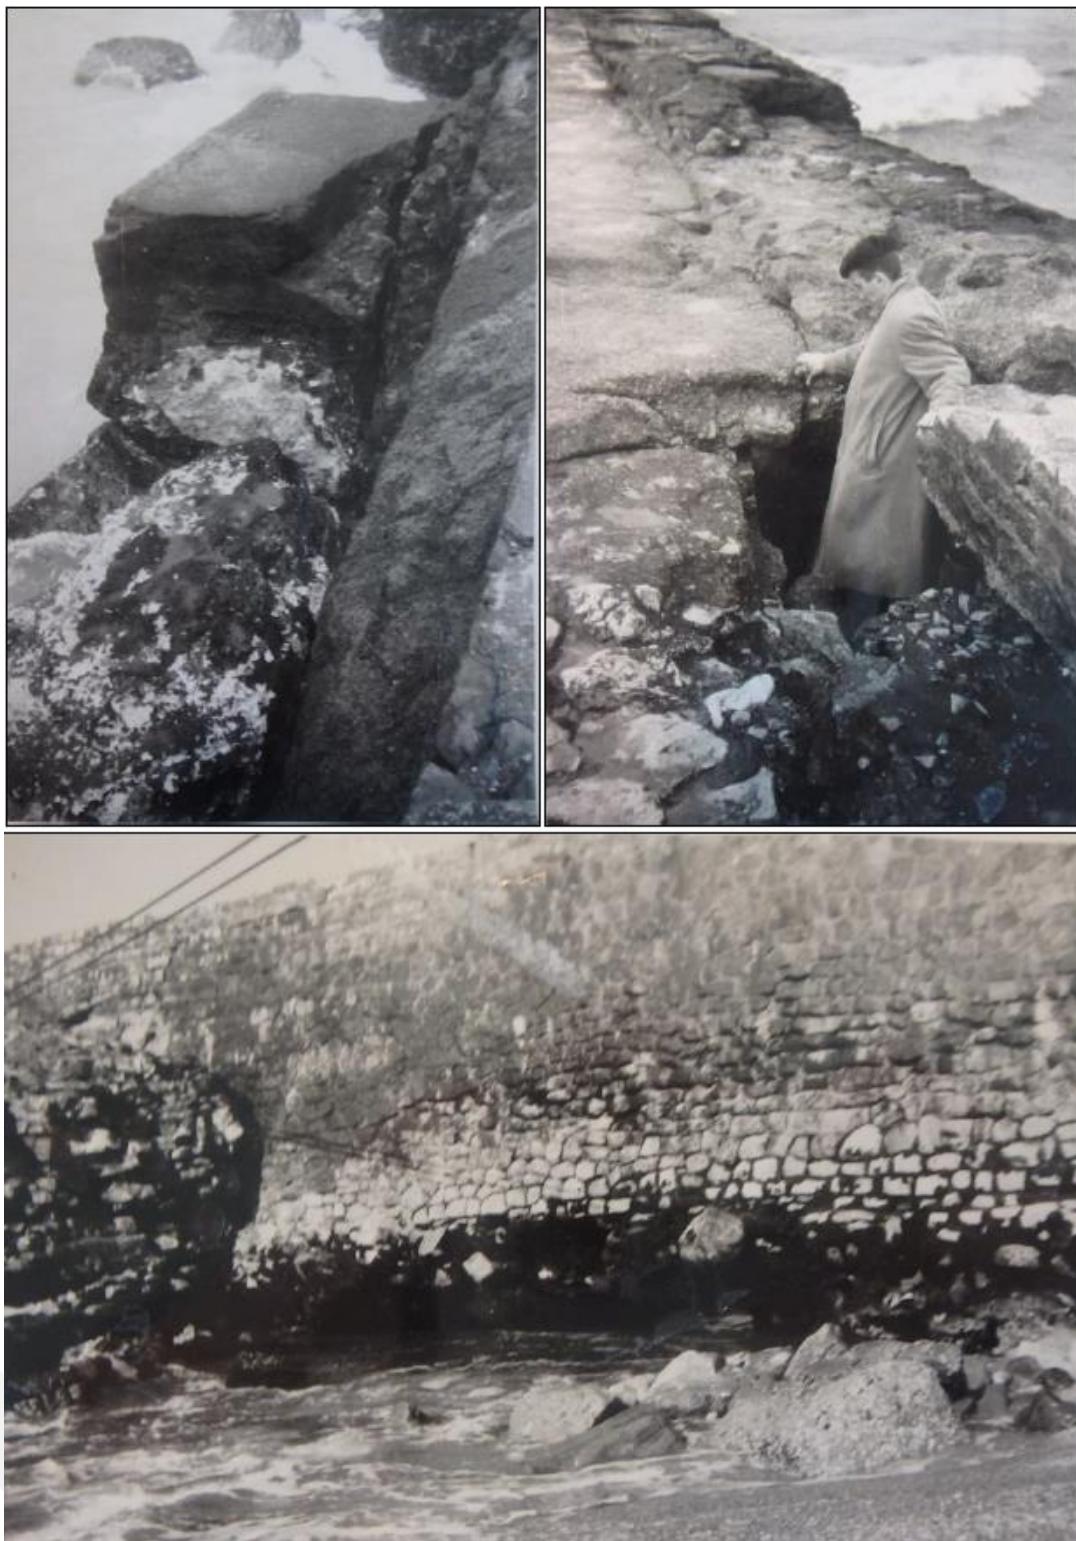
Figure 16 Photographies des désordres sur la jetée Sud, à la suite de la tempête du 14/12/1958

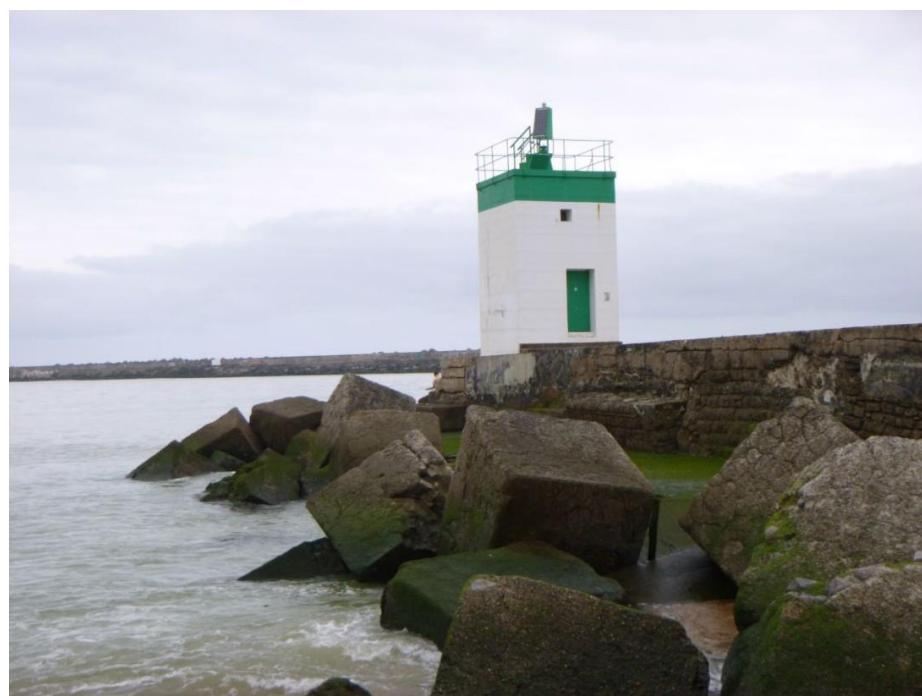
Figure 18 Etat actuel du feu de signalisation de la Jetée Sud

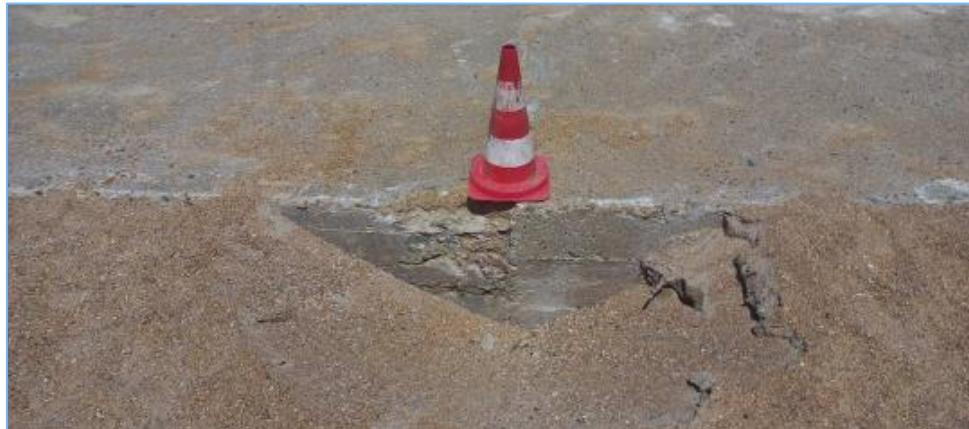
Les fissures, fractures et potentielles cavités présentes sous l'ouvrage favorisent la circulation du sable en son corps. Aujourd'hui il est constaté régulièrement à proximité de l'ouvrage, l'apparition de fontis côté plage, conséquence d'une fuite sous-teraine du sable.

Figure 38 : Fontis observé le 22/07/2024 [source Ginger CEBTP]

Des travaux de confortement réalisés en 2016 ont permis de réduire la circulation du sable à l'aide d'un géotextile drainant mis en place contre la jetée côté plage.

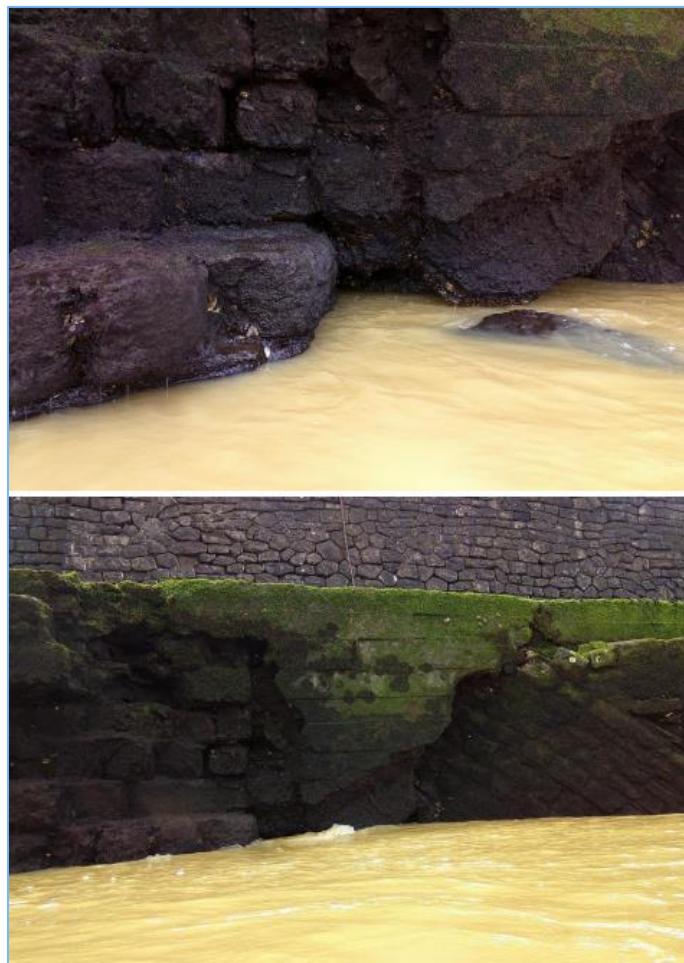
Figure 41 : Photos de désordres de la risberme au droit de la cavité n°3 [source EuroDive]

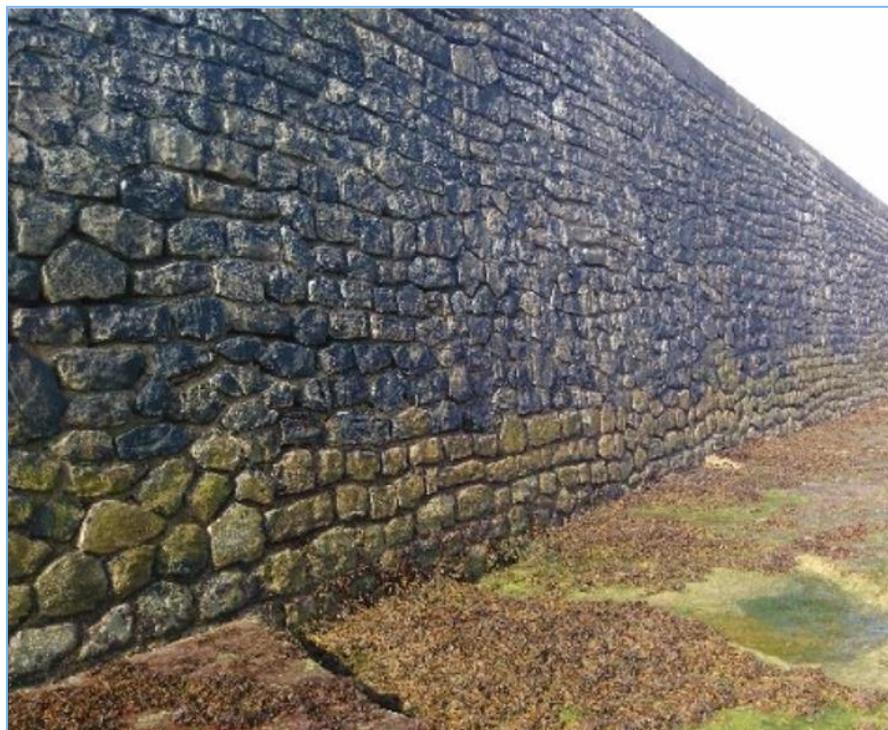
A défaut d'opération régulière d'entretien des ouvrages, la végétation s'est progressivement installée sur toutes les sections de la jetée.

Figure 43 : Exemple de mousse ayant pris place sur la face supérieure de risberme et sur la partie basse de parement

- De nettoyer les surfaces de maçonnerie de la végétation afin de rendre possible un rejoignement ;
- Limiter la prolifération d'une végétation envahissante et parfois source du dé-jointoient des moellons de maçonnerie ;
- Rendre visible l'évolution des désordres cachés par la végétation ;
- Réaliser une opération d'entretien de la jetée.

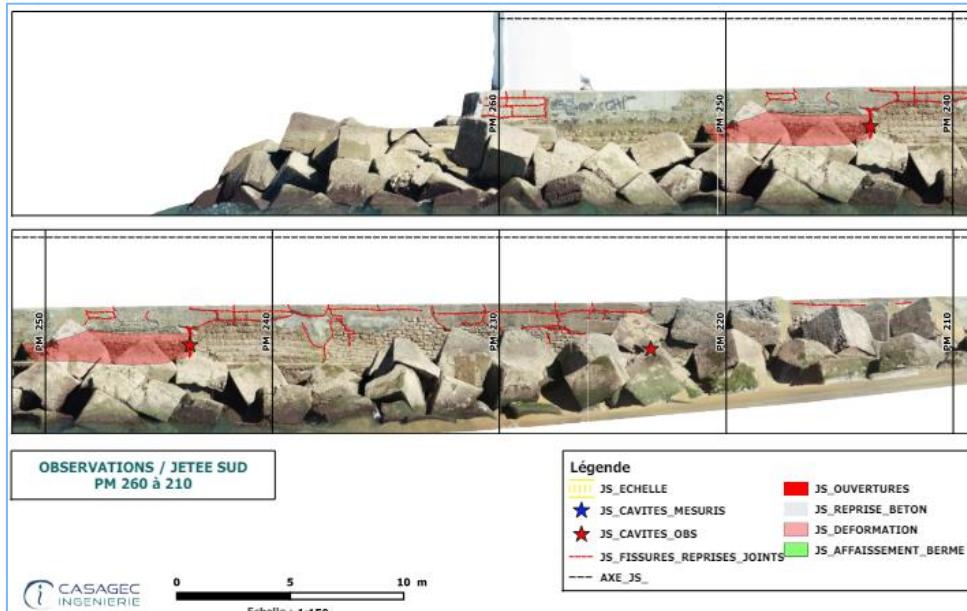
Les inspections visuelles de l'ouvrage ont mis en avant la présence de défauts sur le parement (fissures, fractures, manque de moellons...), liés ou non à la présence de végétaux et à l'action des racines.

L'inspection visuelle menée par CASAGEC le long de l'ouvrage a permis également de repérer un certain linéaire de fissures/fractures sur la partie supérieure de l'ouvrage maçonné.

Figure 44 : Extrait du rapport d'ANTEA Casagec 2021 avec repérage des désordres observables sur les parements de la jetée

Il est recommandé de reprendre localement les joints des parements de la jetée où des désordres majeurs ont été repérés (fracture, effondrement, fissure, déformation centimétrique de l'ouvrage), sur des fenêtres de 2m par 2m de, en particulier :

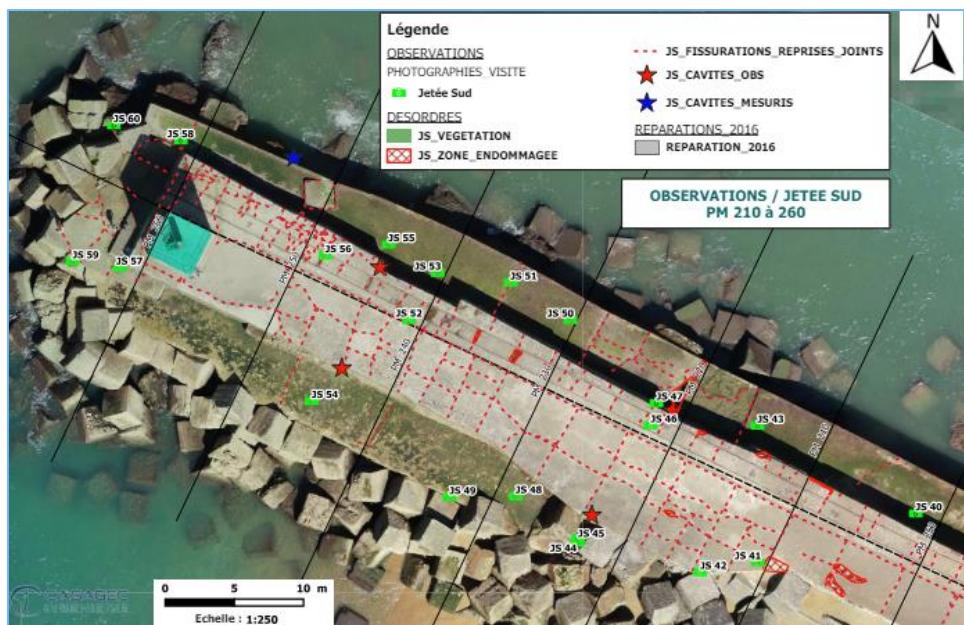
Cette dalle béton présente de nombreuses fissures, en grande partie concentrées sur la partie aval de jetée (musoir). Un total de 691ml de fissures est estimé. Des fissures exposant l'ouvrage à une entrée d'eau supplémentaire et par conséquent un risque accru de sous-pressions en son corps, liées à un volume d'eau retenu par les parements maçonnés.

Figure 46 : Repérage des fissures de la dalle de couronnement par Casagec

Le principal enjeu lié aux opérations de traitement du corps de jetée sera de traiter les nombreuses fissures observées sur la dalle de couronnement afin de réduire les rentrées d'eau. Pour cela il conviendra de mettre en œuvre un produit tel qu'un mastic afin d'étanchéifier les fissures.

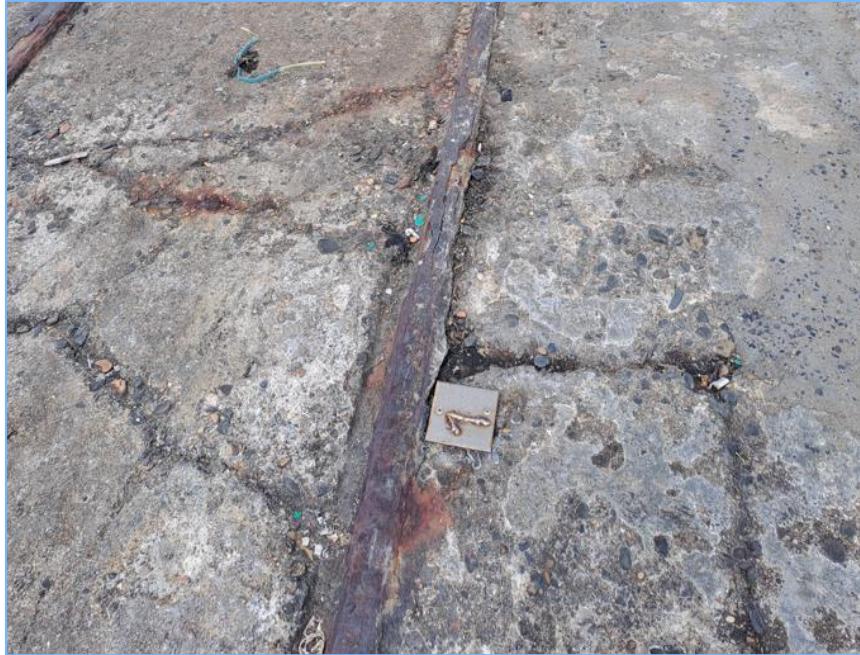
Figure 47 : Exemple de fissures observables au niveau du musoir

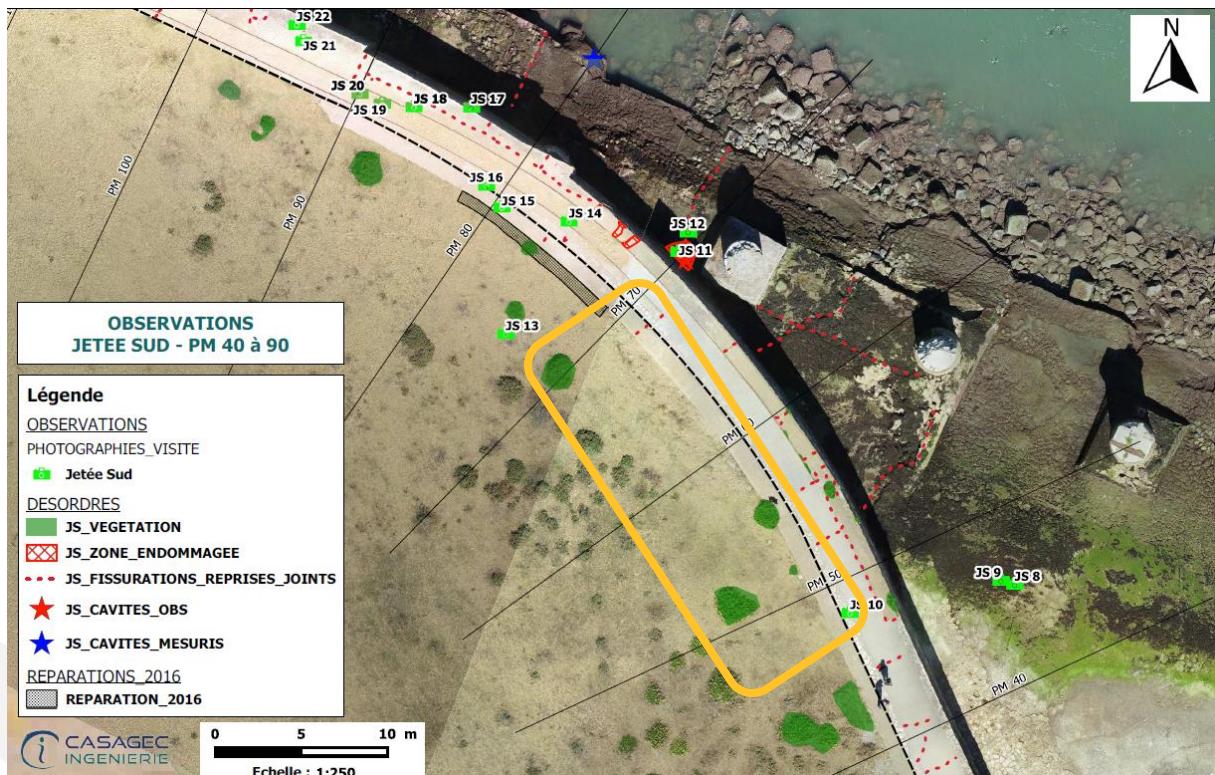
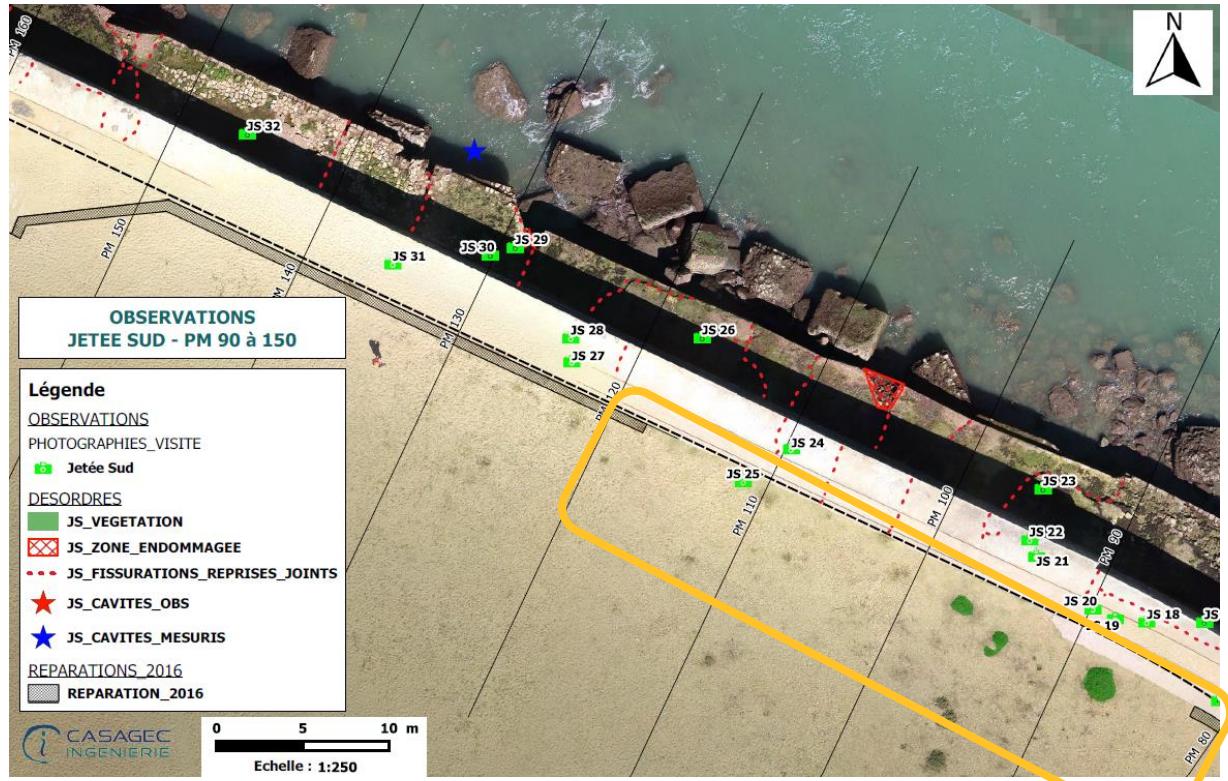
Figure 56 Plans de localisation des désordres et des travaux à prévoir (source fond de plan : ANTEA/CASAGEC 2020)

- PM 50 à PM 72, avec un recouvrement de 3 ml par rapport aux précédents travaux soit 28 ml ;
- PM 83 à PM 117, avec un recouvrement de 3 ml par rapport aux précédents travaux soit 40 ml.

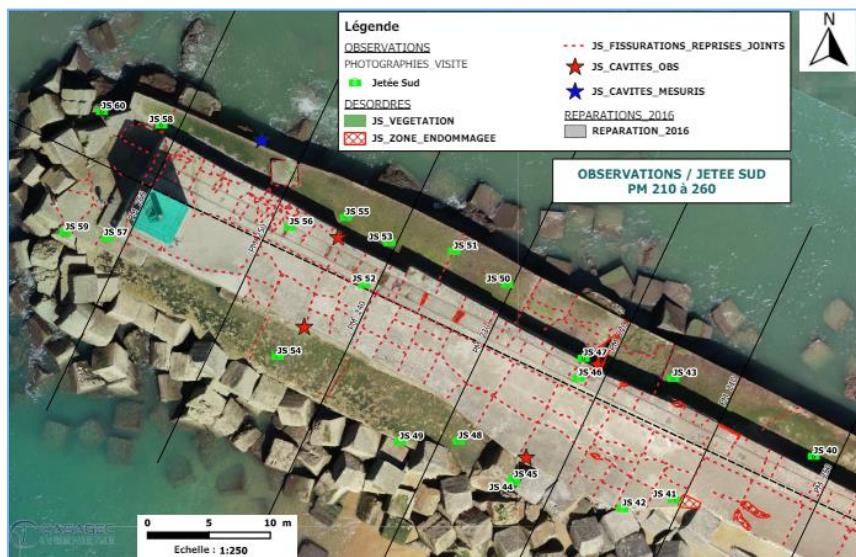
Le programme de traitement des fissures suggère d'intervenir sur les sections les plus endommagées de la jetée (en aval du PM70) qui présente à fortiori la quasi-totalité des fissures de la dalle de couronnement. Le linéaire d'intervention est estimé à 690ml de fissures à traiter.

Figure 57 : Fissures repérées sur la dalle au niveau du musoir (Rapport 2021 ANTEA CASAGEC)

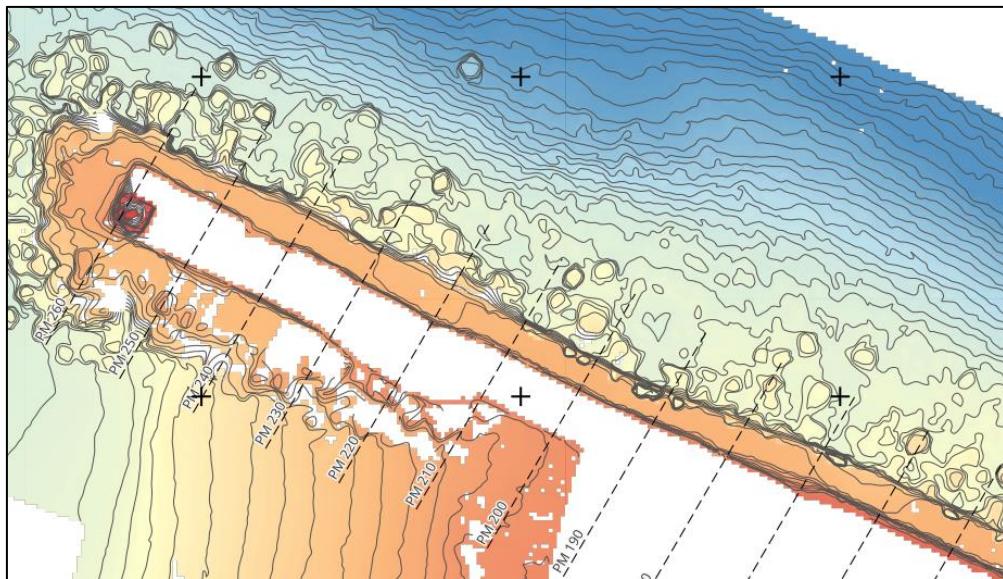
Le relevé multifaisceau de CERES en 2024 met en évidence l'absence d'enrochements constitutifs de la carapace de protection de l'ouvrage aux niveaux des points métriques PM 80, 100, 134, 142, 167, 190 et 254, ainsi qu'une zone critique du PM 160 à 260.

Figure 58 : Extrait de la carte "PL04_ISPO04_Jetee_Sud_Bayonne_Coupes_REV01.pdf" [source CERES]

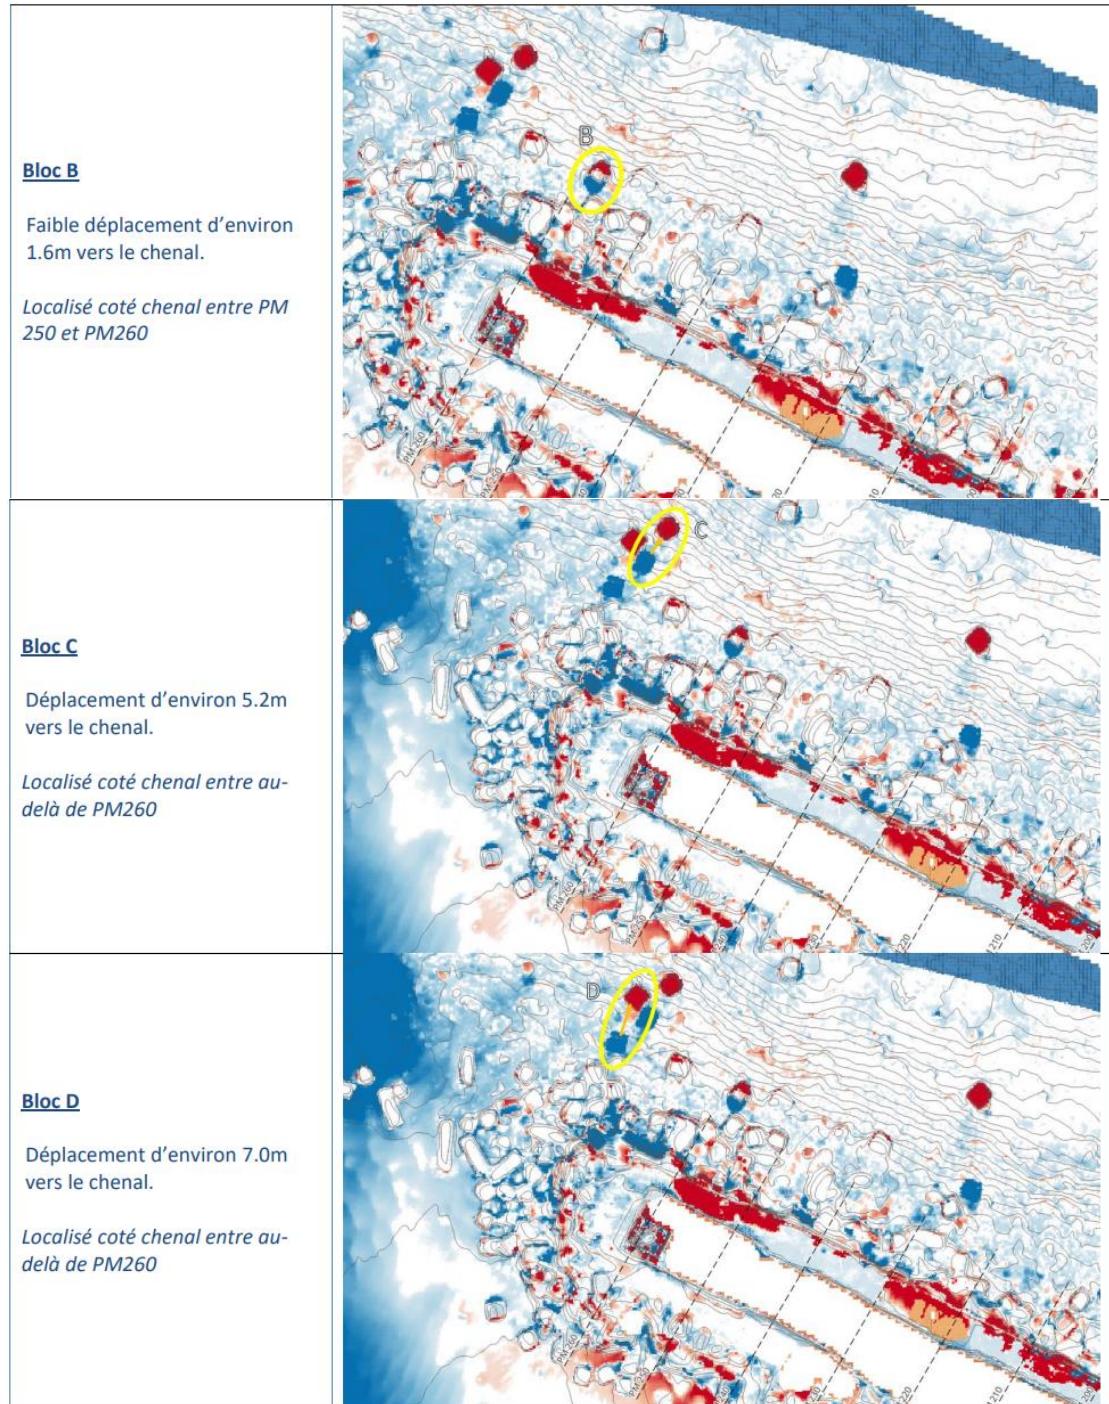
Figure 59: Mise en évidence des blocs déplacés [Source: Rapport Ginger Ceres de 2024]

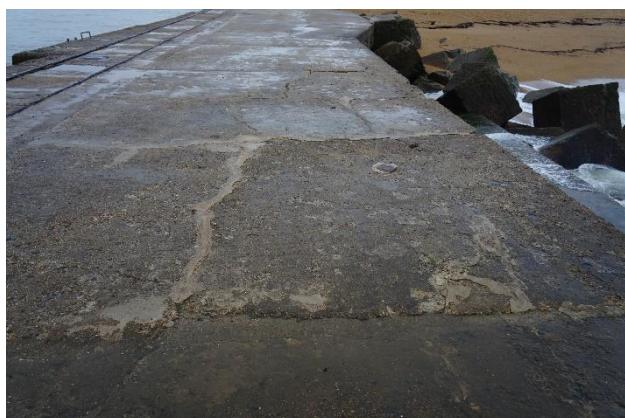
Figure 75: Fissures réparées sur la jetée (photo Safege septembre 2024)

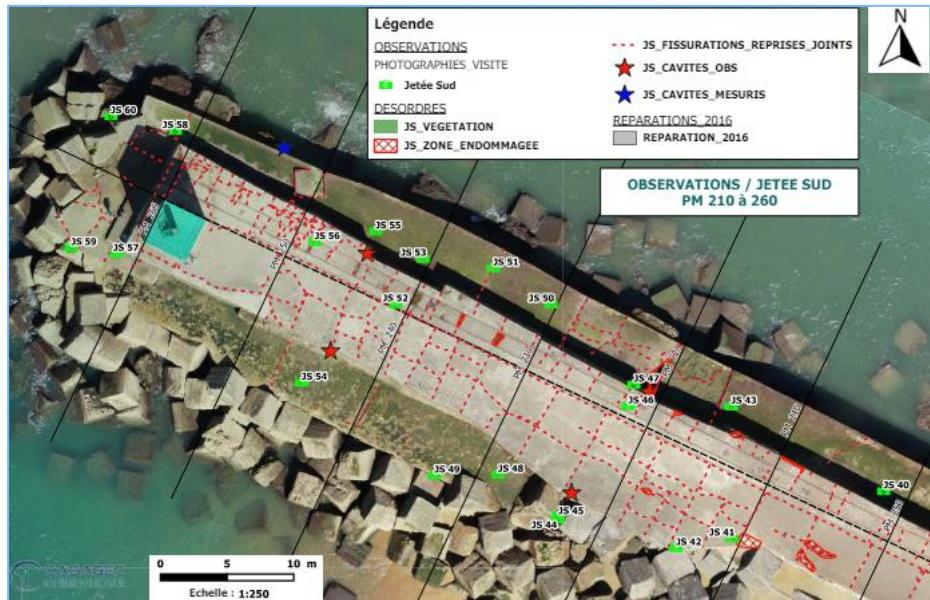
Le programme de traitement des fissures suggère d'intervenir sur les sections les plus endommagées de la jetée (en aval du PM70) qui présente à fortiori la quasi-totalité des fissures de la dalle de couronnement.

Figure 76 : Représentation aérienne des fissures présentes sur le musoir ([source Casagec)

La pose du mastic consiste à rejoindre les fissures existantes sur la dalle de couronnement. Un fluide (généralement appelé coulis, joint ou mastic) capable, après application sur le milieu traité d'en réduire la perméabilité jusqu'à étanchéification.
