## Chaspuzac : un incendie prend sur le stock de copeaux de bois d'une chaufferie collective

# Accidentologie – Chaudière biomasse

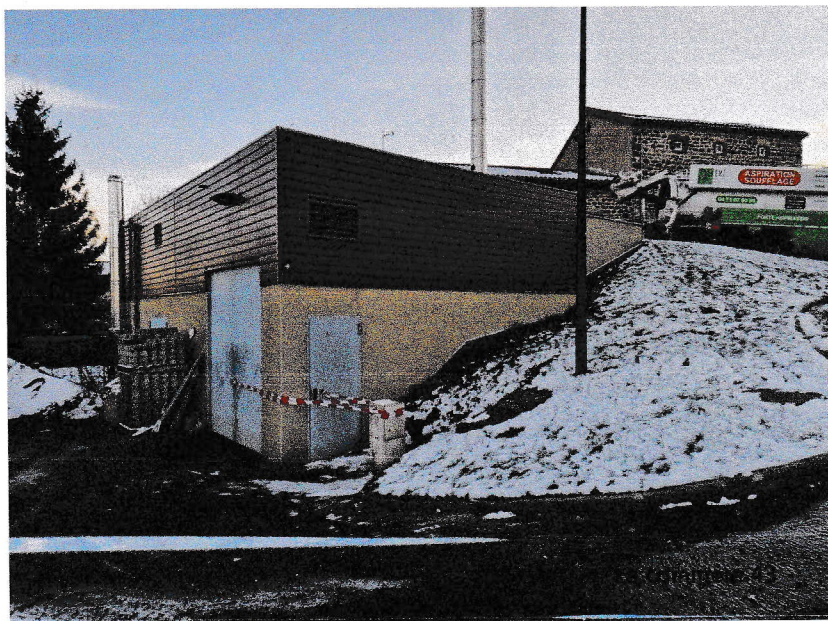
### Le premier jour de l'année a commencé par un feu dans une chaufferie collective communale à Chaspuzac, une commune au sud du Puy-en-Velay.

Douze pompiers ont été envoyés pour traiter ce feu qui a pris dans le silo de stockage de copeaux de bois de 40 m3. Les secours ont arrosé le tas de copeaux. Ces derniers ont aussi été enlevés du silo et une société spécialisée est venue aspirer 10 m3 de copeaux.

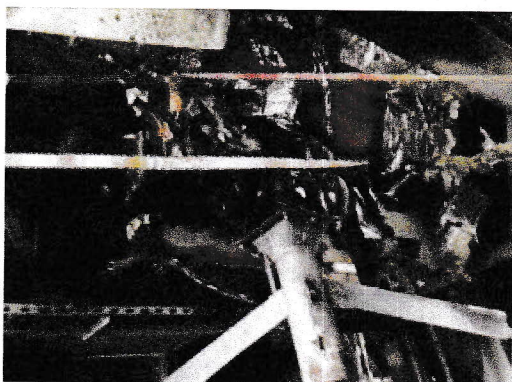
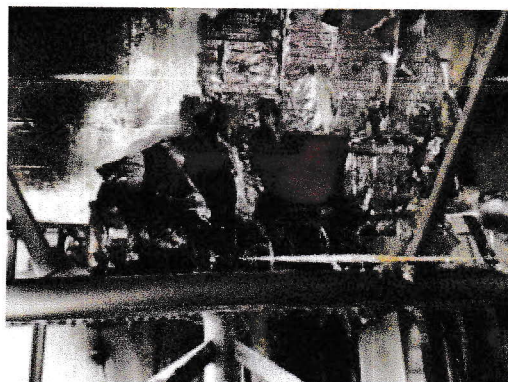
Un feu se déclare au niveau de la nouvelle chaufferie biomasse d'une usine de plâtre et matériel d'isolation. Le big-bag qui récupère les cendres sous l'électrofiltre de la chaufferie s'enflamme vers 21h30. La fumée sortant des grilles d'aération déclenche l'appel des secours. Le personnel de l'entreprise est sur place mais le numéro d'astreinte de la société gérant la chaufferie ne fonctionne pas. Arrivés sur les lieux, les pompiers éteignent l'incendie après coupure électrique du réseau par le service de l'électricité. Le big-bag ainsi que des câbles électriques ont brûlé, l'électrofiltre est partiellement détruit. La chaufferie biomasse est hors service pour un minimum de 2 semaines. En l'absence de production de vapeur, l'entreprise ainsi que sa voisine, réduisent leur activité de 30 % et utilisent leurs stocks. La chaufferie devrait pouvoir redémarrer avec un niveau de pollution de poussières plus élevé, en by-passant l'électrofiltre. L'analyse effectuée sur ce dernier permet de savoir s'il est réparable.

Aucune détection n'était présente sur cet équipement. Les hypothèses évoquées concernant l'origine du sinistre seraient une réaction chimique ou une cendre incandescente dans le big-bag.

L'exploitant étudie plusieurs pistes d'amélioration : ajout d'une détection sur l'équipement, d'une extinction automatique, modification de l'installation, visite de formation/information des pompiers. La société qui gère la chaufferie biomasse et son sous-traitant doivent corriger le dysfonctionnement du système d'alerte.

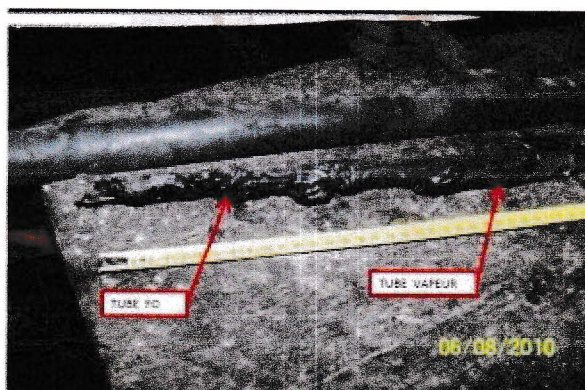
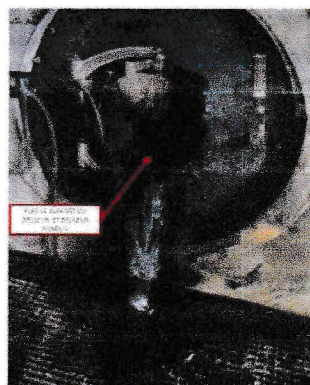
Dans une papeterie soumise à autorisation et disposant d'un Service Inspection Reconnu (SIR), un feu se déclare vers 0h30 sur une chaudière biomasse (fioul/déchets ligneux). Les pompiers luttent contre l'incendie après avoir isolé électriquement l'installation et coupé l'injection de fioul. La ventilation de tirage de la chaudière est réduite de façon à permettre un refroidissement lent. Le feu est circonscrit par noyage du caisson d'air primaire qui est isolé de la partie chaudière par un casing et un calorifuge. Aucun blessé ni aucune conséquence pour l'environnement n'est à déplorer.

Une fuite de fioul sur un brûleur est à l'origine de l'incendie. Après démontage et expertise de la partie défectueuse, l'exploitant constate le percement d'un tube servant à l'introduction de fioul à l'intérieur même d'un tube double enveloppe dans lequel circule de la vapeur à 12 bar qui permet la pulvérisation du mélange vapeur/fioul en sortie de buse. Le percement du tube fioul a engendré le percement du tube double enveloppe où circule la vapeur puis d'un tube support.

Le béton réfractaire de protection des tubes d'eau au droit de l'ouvrage du brûleur concerné est resté intact et l'équipement sous pression n'a pas été affecté selon le SIR. L'exploitant se rapproche de son fournisseur pour identifier la cause de la détérioration du tube d'alimentation en fioul car l'ensemble du brûleur venait d'être remplacé au mois de mars.
