## RAPPORT DE REPERAGE DES MATERIAUX ET PRODUITS CONTENANT DE L'AMIANTE AVANT DEMOLITION

Identification du bien : Bâtiment ID Logistics

Situation du bien : 3 Rue de la Nouvelle France - 78130 Les Mureaux

Programme de travaux : Démolition

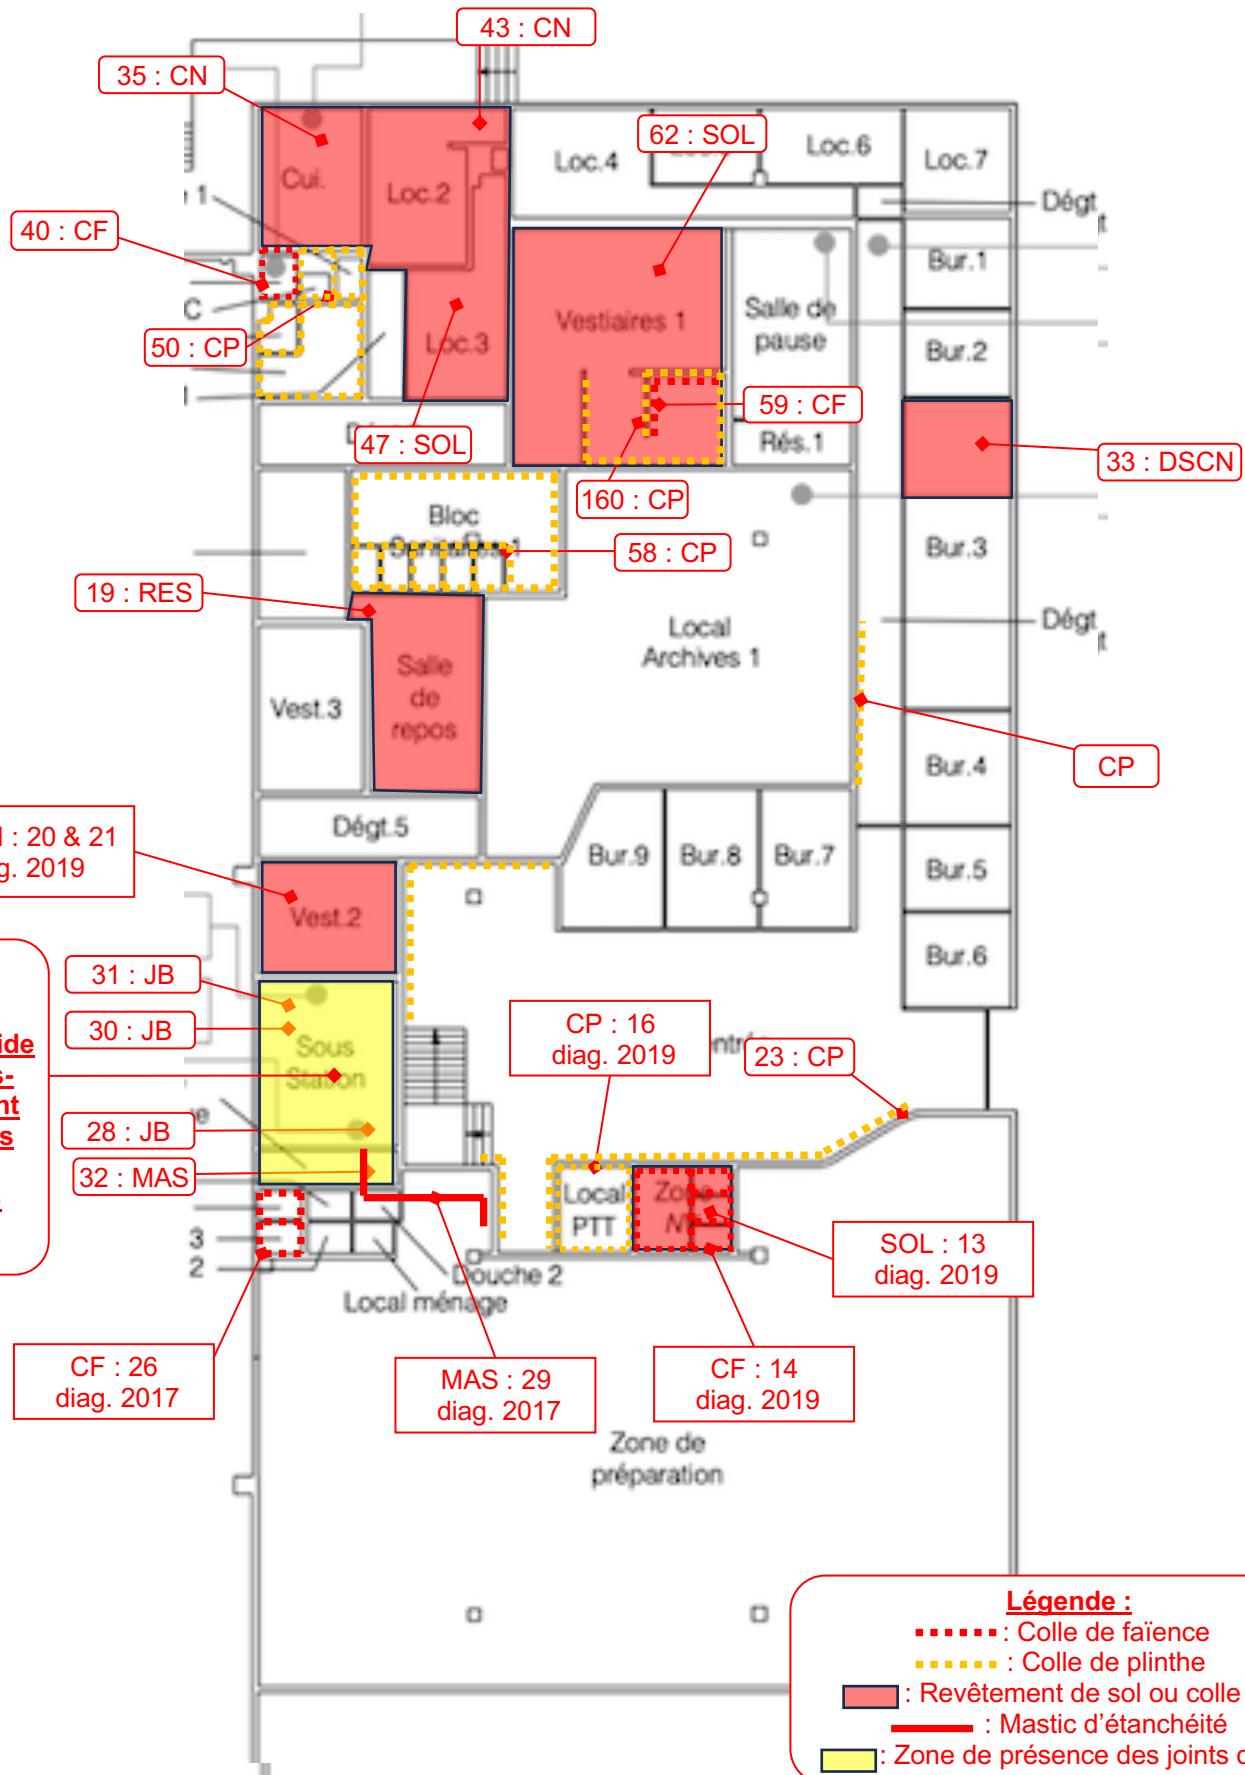
## Planche de repérage des MPCA

Niveau	Local ou zone homogène	Composant de la construction	Partie du composant	N°éch	Repère plans
<b>ZONE 1 - NIVEAU 0</b>					
0	<b>Sous station</b>	<b>Brides (Environ 31 unités)</b>	<b>Joint</b>	<b>28, 30, 31</b>	<b>JB</b>
0	<b>Sous station, Zone de préparation, Douche 2</b>	<b>Conduits ventilation (Environ 6,5ml)</b>	<b>Mastic marron</b>	<b>32 29***</b>	<b>MAS</b>
0	<b>Hall entrée, Dégagement bureaux, Toilette 1, Bloc sanitaire 1, Local PTT, Vestiaire 1</b>	<b>Plinthes en faïence (Environ 135ml)</b>	<b>Colle + joint</b>	<b>23, 50, 58, 160 16**</b>	<b>CP</b>
0	<b>Local 1, Vestiaire 1, WC, Wc dames / hommes, WC 3 + Toilette 3</b>	<b>Faïences murales (Environ 73m2)</b>	<b>Colle + joint</b>	<b>40, 59, 14**, 26***</b>	<b>CF</b>
0	<b>Salle repos</b>	<b>Sol (Environ 25m2)</b>	<b>Résine</b>	<b>19</b>	<b>RES</b>
0	<b>Bureau 3, Vestiaire 2</b>	<b>Sol (Environ 25m2)</b>	<b>Dalles de sol + colle noire</b>	<b>33 20**, 21**</b>	<b>DSCN</b>

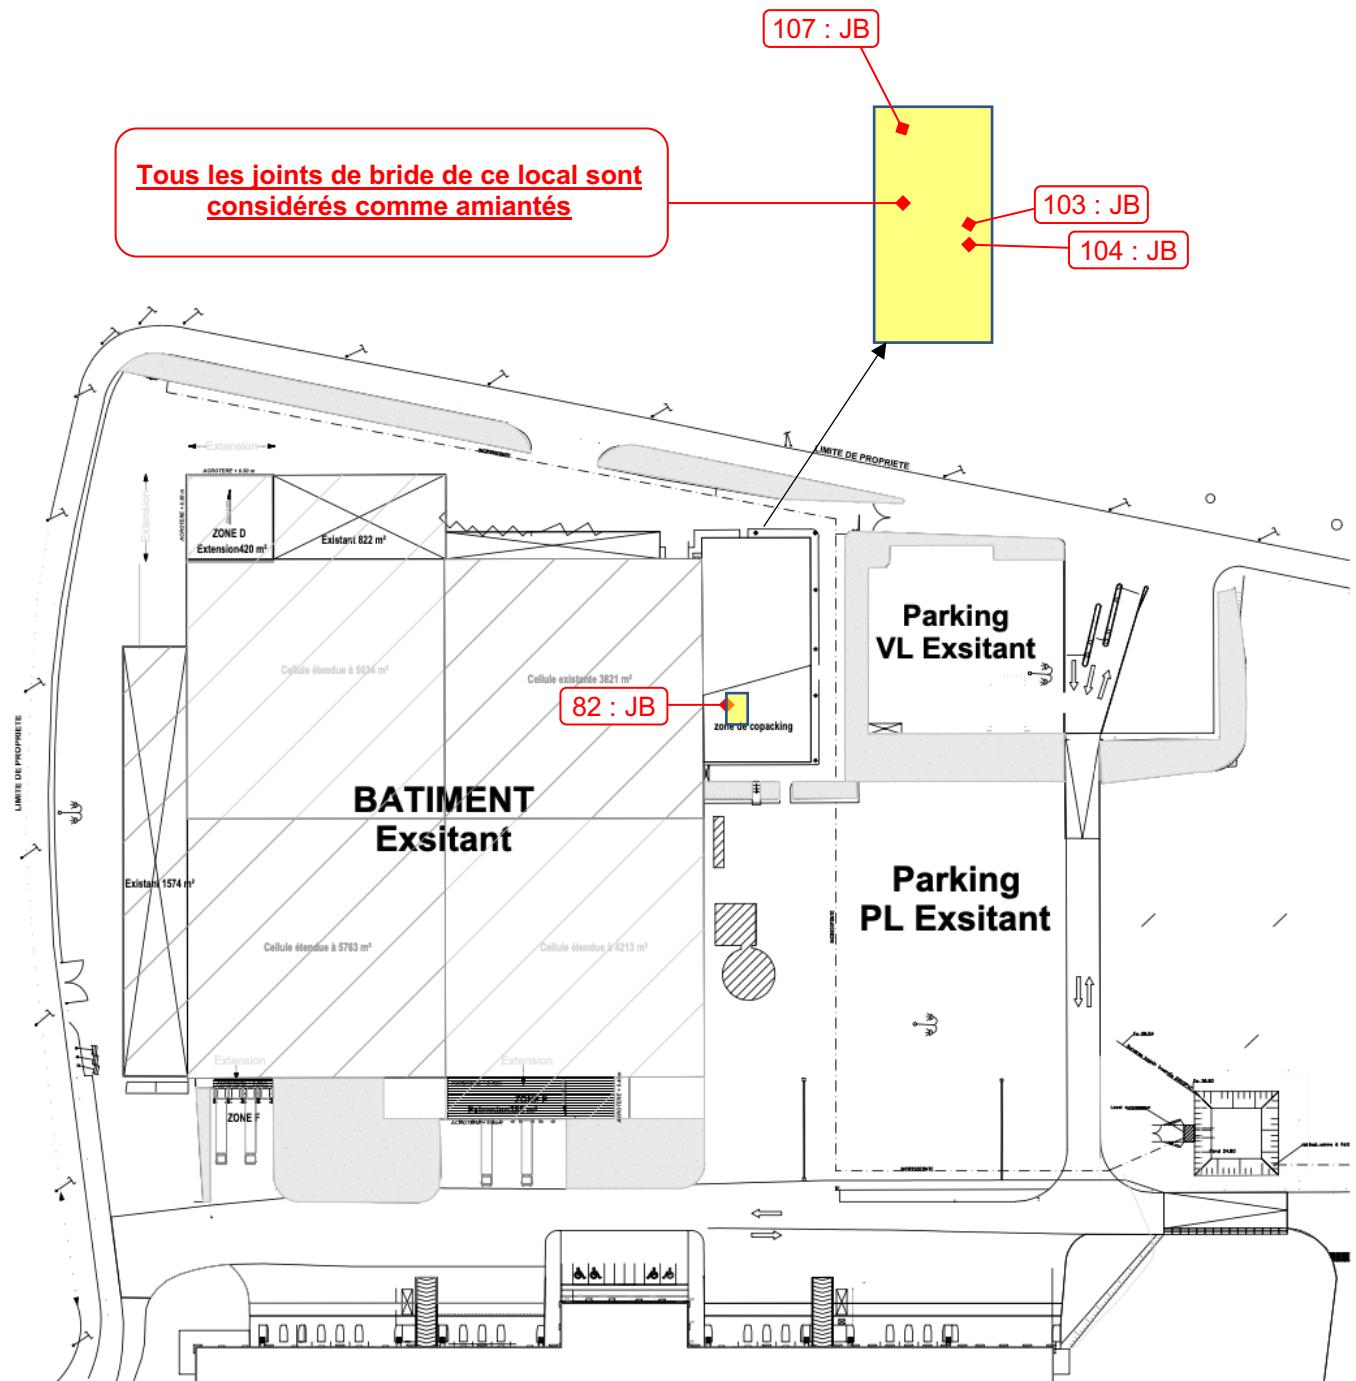
## *Planche de repérage des MPCA*

Niveau	Local ou zone homogène	Composant de la construction	Partie du composant	N°éch	Repère plans
<b>TOITURE</b>					
To	Toiture, Local technique	Brides (Environ 45 unités)	Joints	82, 103, 104, 107,	JB

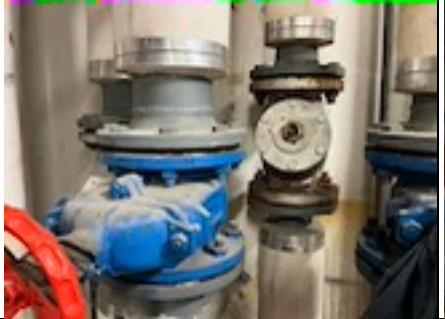
31 : JB	32 : MAS	33 : DSCN

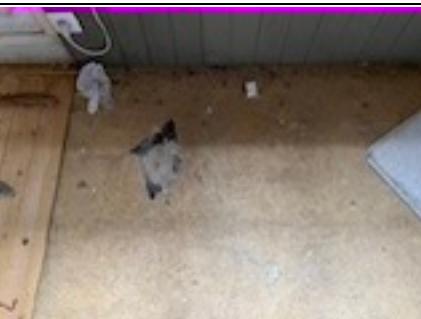
0	<b>Cuisine, Local 2</b>	<b>Sol (Environ 37m2)</b>	<b>Colle noire</b>	<b>35, 43</b>	<b>CN</b>
0	<b>Local 3</b>	<b>Sol (Environ 18m2)</b>	<b>Revêtement rouge</b>	<b>47</b>	<b>SOL</b>
0	<b>Vestiaire 1</b>	<b>Sol (Environ 42m2)</b>	<b>Revêtement bleu</b>	<b>62</b>	<b>SOL</b>
0	<b>Wc</b>	<b>Sol (Environ 9m2)</b>	<b>Revêtement dur</b>	<b>13**</b>	<b>SOL</b>
<b>ZONE 1 - NIVEAU 1</b>					
1	<b>Blocs sanitaires</b>	<b>Faïences murales (Environ 80m2)</b>	<b>Colle + joint</b>	<b>33**, 38**</b>	<b>CF</b>
1	<b>Local 1</b>	<b>Sol (Environ 1,5m2)</b>	<b>Revêtement bleu</b>	<b>67</b>	<b>SOL</b>
1	<b>Local technique, Plateau de bureaux</b>	<b>Sol (Environ 3m2)</b>	<b>Linoléum noir</b>	<b>70</b>	<b>SOL</b>
1	<b>Bureau 2, Bureau 4, Bureau 16, Plateau de bureaux</b>	<b>Poteaux ronds (7 unités)</b>	<b>Enduit + peinture</b>	<b>69 43**</b>	<b>POT</b>
<b>ZONE 4</b>					
0	<b>Entrepôt 4</b>	<b>Sol (Environ 63m2)</b>	<b>Dalles de sol</b>	<b>AT9* AT11*</b>	<b>DS</b>

34	35 : CN	36

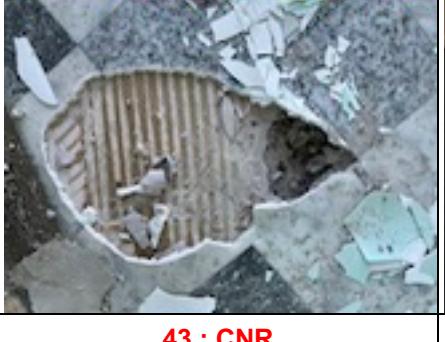
0	Local 2	Sol	Lino + colle jaune	42	Non
<b>0</b>	<b>Local 2</b>	<b>Sol</b>	<b>Ragréage + trace colle noire</b>	<b>43</b>	<b>OUI</b>

43 : CNR	44	45

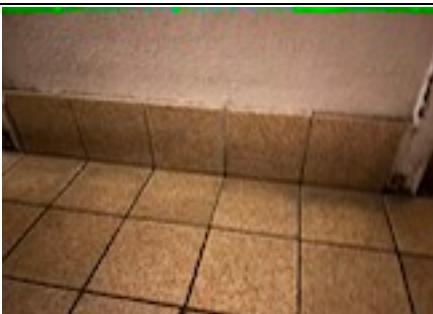
0	<b>Bloc sanitaire entrepôt 4</b>	<b>Plinthes en faïence (Environ 17ml)</b>	<b>Colle + joint</b>	<b>125</b>	<b>CP</b>
0	<b>Bloc sanitaire entrepôt 4</b>	<b>Faïences murales (Environ 55m2)</b>	<b>Colle + joint</b>	<b>126</b>	<b>CF</b>
<b>ZONE 5</b>					
0	<b>Atelier</b>	<b>Clapet coupe-feu (1 unité)</b>	<b>Plaque</b>	<b>135</b>	<b>CLA</b>
0	<b>Chaufferie</b>	<b>Brides (8 unités)</b>	<b>Joint</b>	<b>147</b>	<b>JB</b>

124	125 : CP	126 : CF

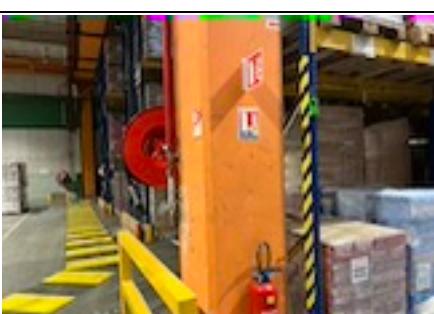
(\*\*) : L'échantillon 129 est revenu avec une faible présence de fibre d'amiante lors du diagnostic initial. Des prélèvements complémentaires ont été réalisés (échantillons 170, 171 et 172) et sont revenus négatifs : Nous pouvons donc conclure à une pollution lors de l'échantillon initial.

127	128	129 : POT
