## **GSE – Diagnostic PEMD PANZANI Bâtiment bas (Ex MURPART) - LES MUREAUX - (78)**

Diagnostic Produits, Equipements, Matériaux et déchets

**14 novembre 2024**

Référence R001-1623180NDJ-V02

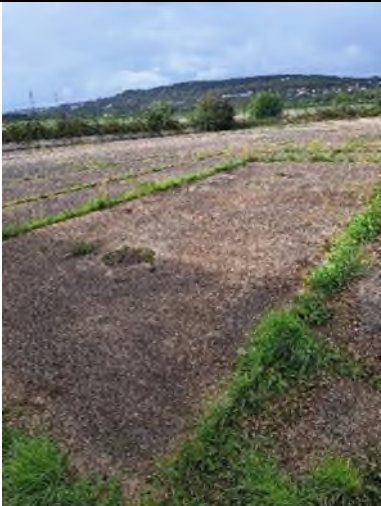
| Réserves | |
|---|---|
| <p>- <b>Présence potentielle d'une cuve enterrée :</b></p> <p>Présence potentielle d'une cuve enterrée comme indiqué dans la photo ci-dessous.<br/>La cuve n'a pas été prise en compte dans le présent rapport.</p> | |

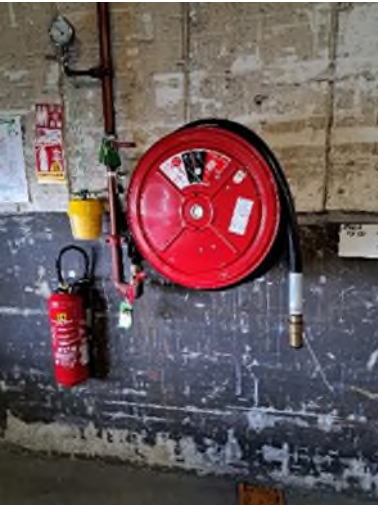
| Type de PEM | Photo | Quantité | Caractéristiques<br>Localisation | Etat de<br>conservation | Préconisation de dépose<br>Conditions techniques et économiques prévues |
|---|---|---|---|---|---|
| Extincteur /<br>RIA | | 208 u | Localisation : Bâtiment bas (EX MURPART) | Bon | <p>Faire inspecter les extincteurs par un professionnel qualifié pour s'assurer qu'il est toujours conforme aux normes de sécurité incendie. Si l'extincteur est toujours opérationnel, il peut être réutilisé dans un autre bâtiment ou projet nécessitant un équipement de sécurité incendie.</p> <p>S'assurer que toutes les certifications et documentations nécessaires accompagnent le RIA pour sa réutilisation.</p> <p>Si l'extincteur n'est plus fonctionnel ou ne peut être certifié pour la réutilisation, il peut être démonté pour séparer les différents matériaux (métal, plastique, caoutchouc).</p> <p>Les matériaux recyclables, comme le métal, peuvent être envoyés à des installations de recyclage appropriées. Les composants en plastique et en caoutchouc doivent être traités selon leur capacité à être recyclés.</p> |

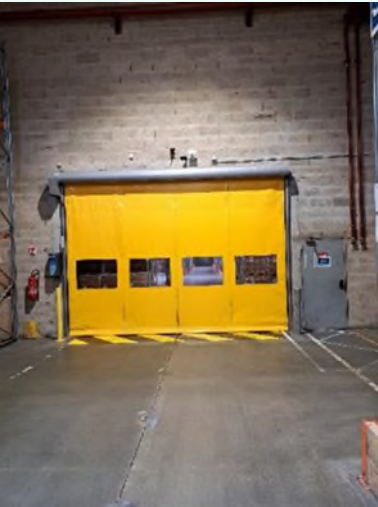
| Type de PEM | Photo | Quantité | Caractéristiques<br>Localisation | Etat de<br>conservation | Préconisation de dépose<br>Conditions techniques et économiques prévues |
|---|---|---|---|---|---|
| Porte rapide<br>autoréparable | | 12 u | Localisation : Bâtiment bas (EX MURPART) | Bon | <p>Dépose soignée du gisement.</p> <p>Nettoyage, conditionnement et stockage en attente de réemploi in / ex situ.</p> <p>Vérification du système d'ouverture automatique des portes.</p> |

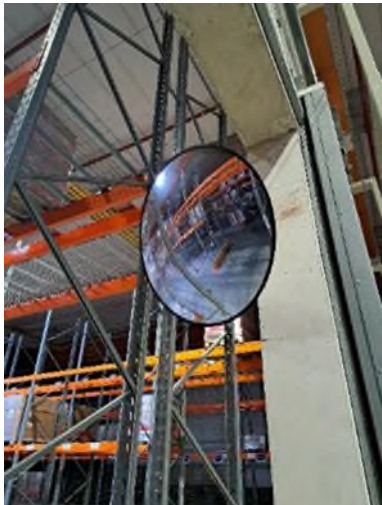
| Type de PEM | Photo | Quantité | Caractéristiques<br>Localisation | Etat de<br>conservation | Préconisation de dépose<br>Conditions techniques et économiques prévues |
|---|---|---|---|---|---|
| Miroir de<br>sécurité<br>convexe | | 8 u | <b>Localisation</b> : Bâtiment bas (EX MURPART) | Bon | Dépose soignée du gisement.<br>Nettoyage, conditionnement et stockage dans une palette dans l'attente de son réemploi in / ex situ. |

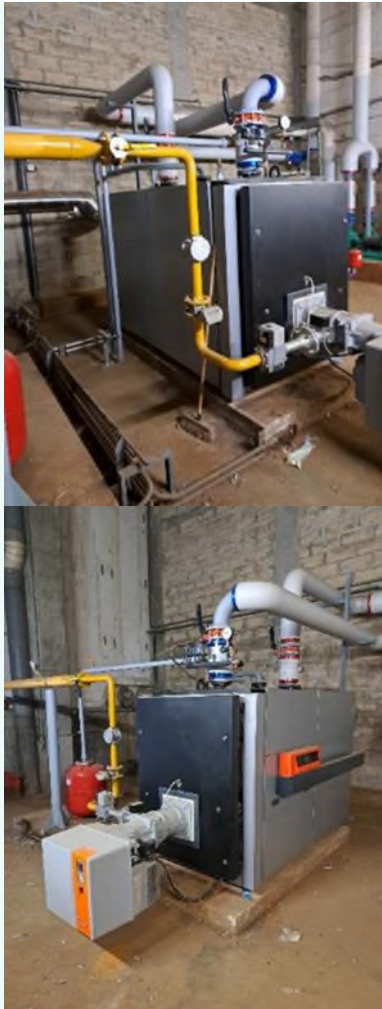
| Type de PEM | Photo | Quantité | Caractéristiques<br>Localisation | Etat de<br>conservation | Préconisation de dépose<br>Conditions techniques et économiques prévues |
|---|---|---|---|---|---|
| Sous station<br>de chaufferie ( Vitroplex 200<br>Veissmann /<br>pompes / vase<br>d'expansion...) | | 1 ens | <b>Localisation</b> : Bâtiment bas (EX MURPART) | Bon | Vérification de la chaudière par un professionnel du secteur.<br>Vérification de l'entretien annuel selon les obligations du décret n°2009-649 du 9 juin 2009 et du décret n°2020-912 du 28 juillet 2020 ainsi que de l'arrêté du 15 septembre 2009. Ces textes sont codifiés par les articles L.224-1 (partie législative) et R. 224-41-4 à R. 224-41-9 (partie réglementaire) du code de l'environnement. |

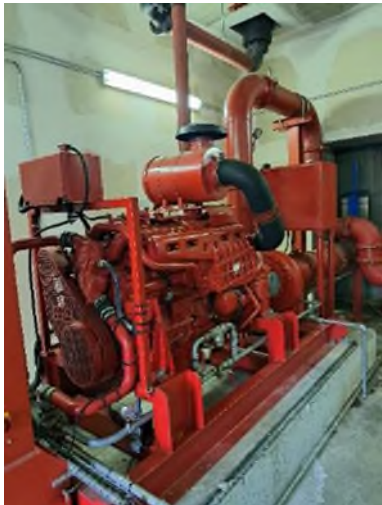
| Type de PEM | Photo | Quantité | Caractéristiques<br>Localisation | Etat de<br>conservation | Préconisation de dépose<br>Conditions techniques et économiques prévues |
|---|---|---|---|---|---|
| Local Sprinkler<br>(Pompe à incendie –<br>Moteur Diesel<br>IVECO) | | 1 ens | <b>Localisation :</b> Bâtiment bas (EX MURPART) | Bon | <p>Vérification des points suivants (textes de référence : R 1 de l'APSAD, 18.4 NF EN 12845, 20.2.2) :</p> <p>Sources d'eau (niveau d'eau, fonctionnement, démarrage automatique des pompes et démarrage manuel, manœuvre des robinets à flotteurs, presses-étoupe, échauffement des paliers, tenue des joints, état des durites, vibrations de l'ensemble des pompes...)</p> <p>Postes de contrôle (gong hydraulique, contrôle des positions d'ouverture ou fermeture des vannes et robinets...)</p> <p>Systèmes de chauffage du système d'extinction</p> <p>Diesel du groupe motopompe</p> <p>Relevé des manomètres</p> |

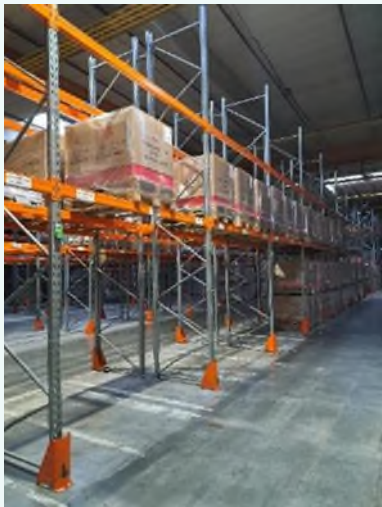
| Type de PEM | Photo | Quantité | Caractéristiques<br>Localisation | Etat de<br>conservation | Préconisation de dépose<br>Conditions techniques et économiques prévues |
|---|---|---|---|---|---|
| Rack de<br>stockage<br>industriel | | 4400 ml | <b>Localisation :</b> Bâtiment bas (EX MURPART) | Bon | <p>Vérifier que le rack est stable, sans dommages significatifs, et que toutes les pièces (vis, supports, etc.) sont présentes.</p> <p>Nettoyer le rack pour enlever toute saleté, rouille superficielle ou résidus.</p> <p>Si nécessaire, appliquer un traitement contre la rouille si le rack est métallique, remplacer les pièces manquantes ou endommagées, et repeindre si nécessaire pour améliorer l'esthétique.</p> <p>Si le rack n'est plus utilisable en l'état, le démonter pour séparer les différents matériaux.</p> <p>Les parties métalliques peuvent être recyclées dans la plupart des centres de recyclage.</p> |

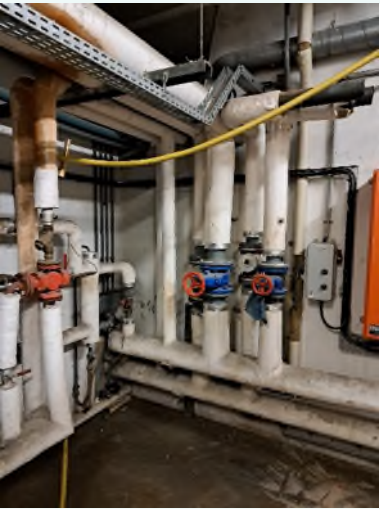
| Identification des déchets (DD) | | | | | | | |
|---|---|---|---|---|---|---|---|
| Amiante | | 17 06 05 | 5,2 | 3,4 m³ | Bâtiment bas (Ex MURPART) | Elimination | Joint de bride - Matériau amianté<br>Gaine acier galvanisé contenant du mastic amianté<br>Plinthe amiantée - Faïence<br>Faïence - Faïence et colle amiantée<br>Enduit - Matériau amianté - Mur<br>Amiante ciment - Plaque amiantée<br>Dalle de sol - Colle amiantée - Revêtement de sol contaminé<br>Colle noire amiantée |

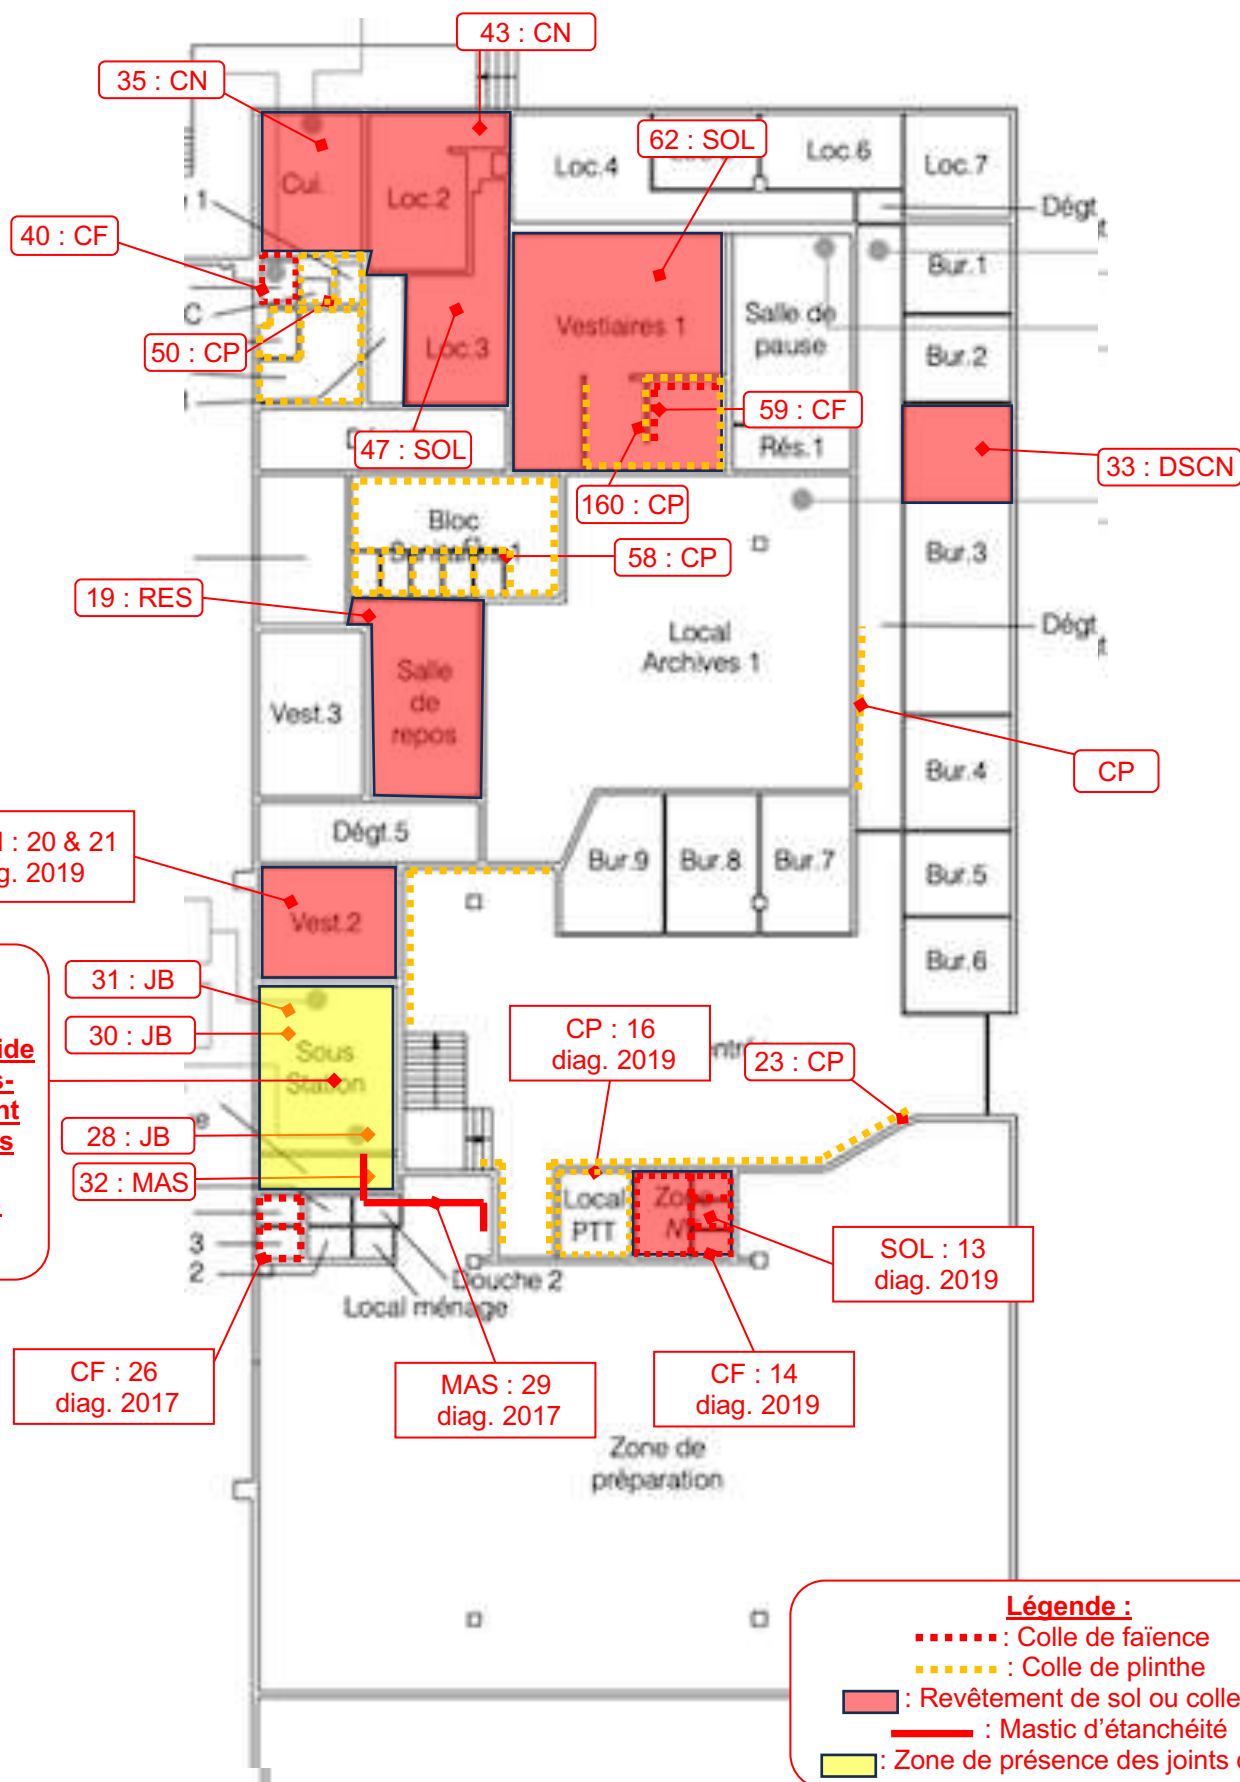
## Planche de repérage des MPCA

**NIVEAU 0**  
**Zone 1**

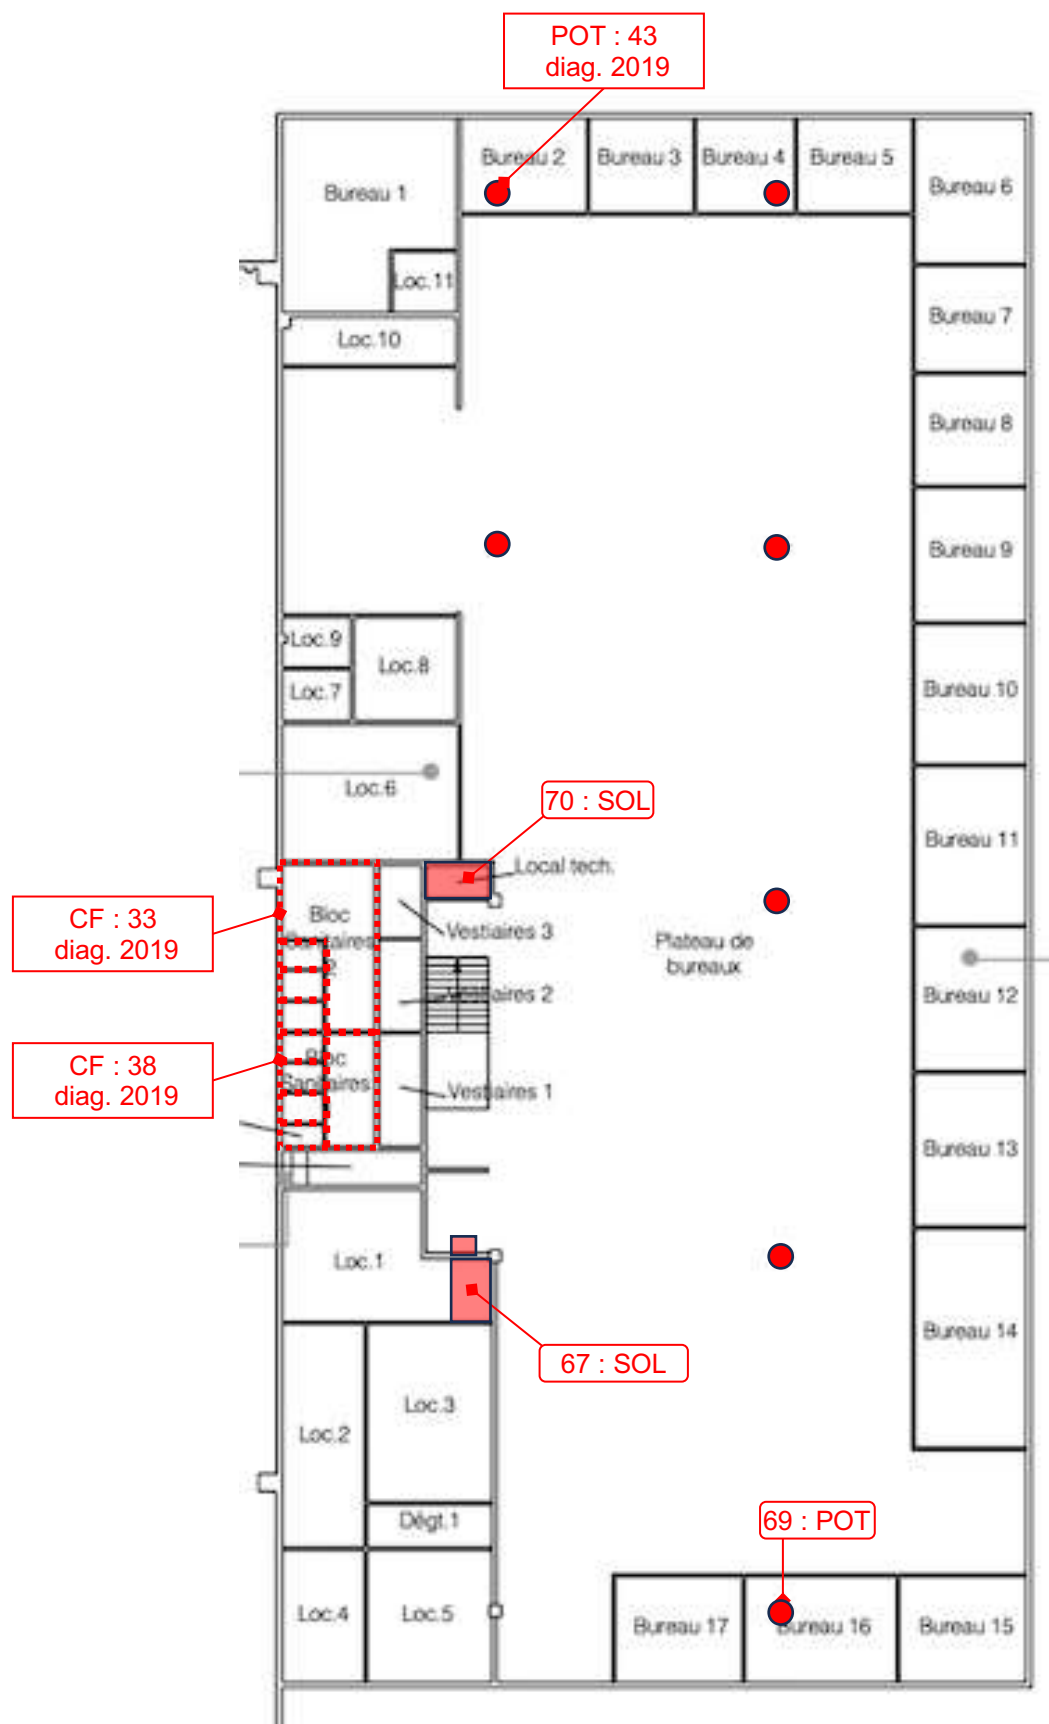
## Planche de repérage des MPCA

## NIVEAU 1 Zone 1

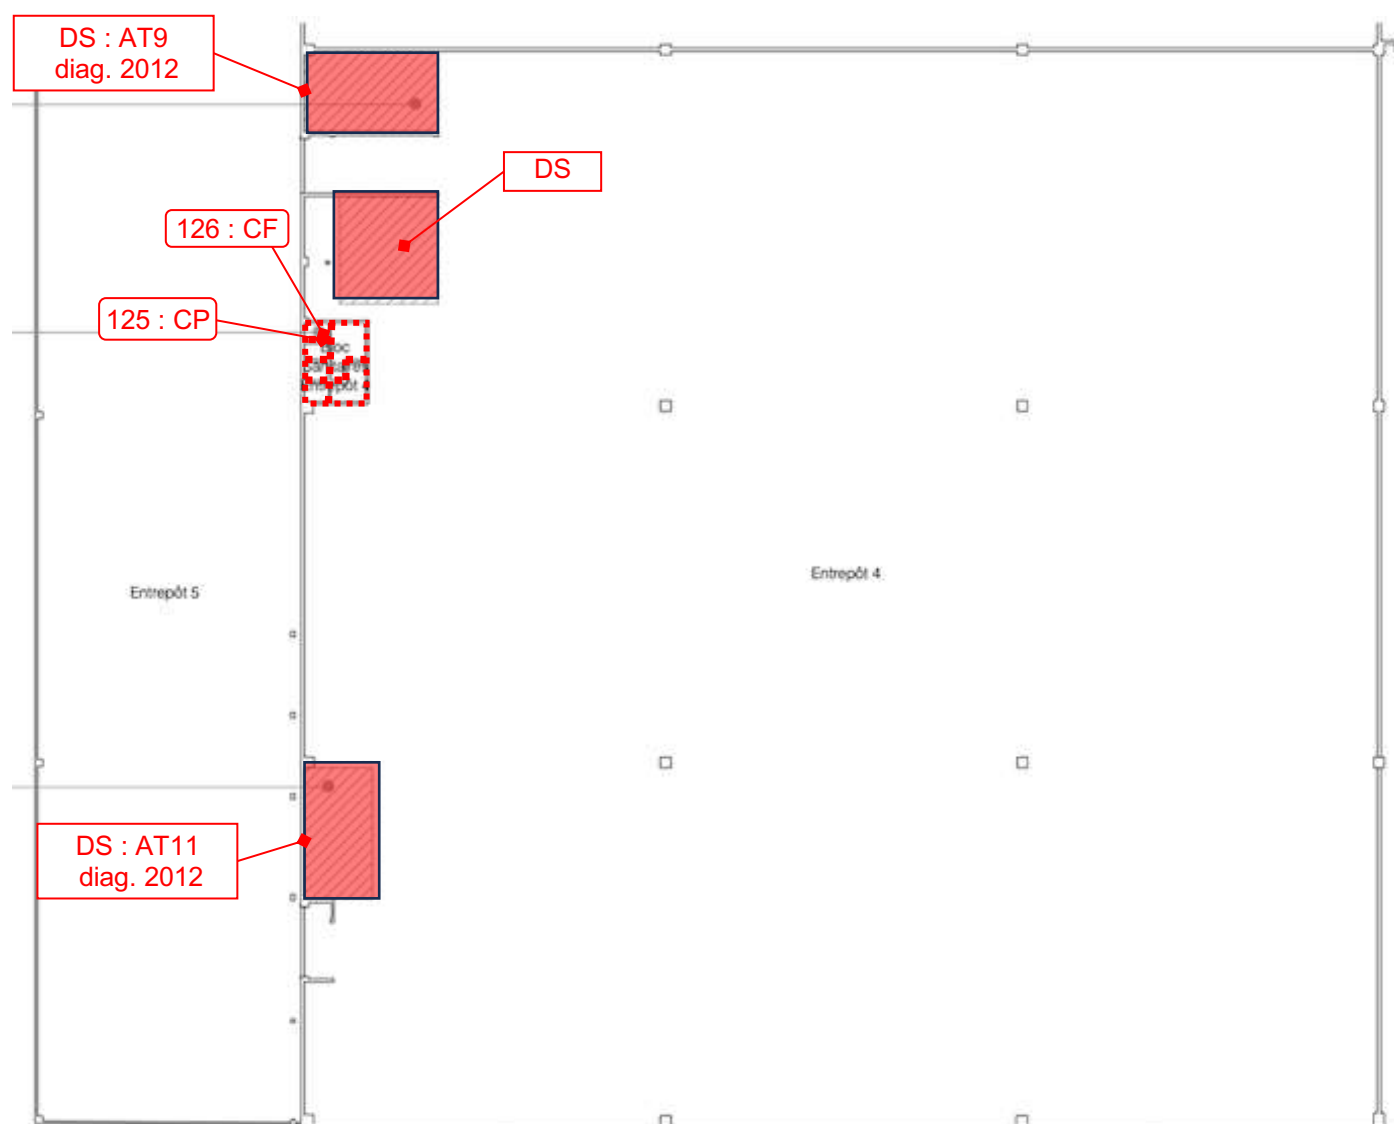
## Planche de repérage des MPCA

**NIVEAU 0**  
**Zone 4**

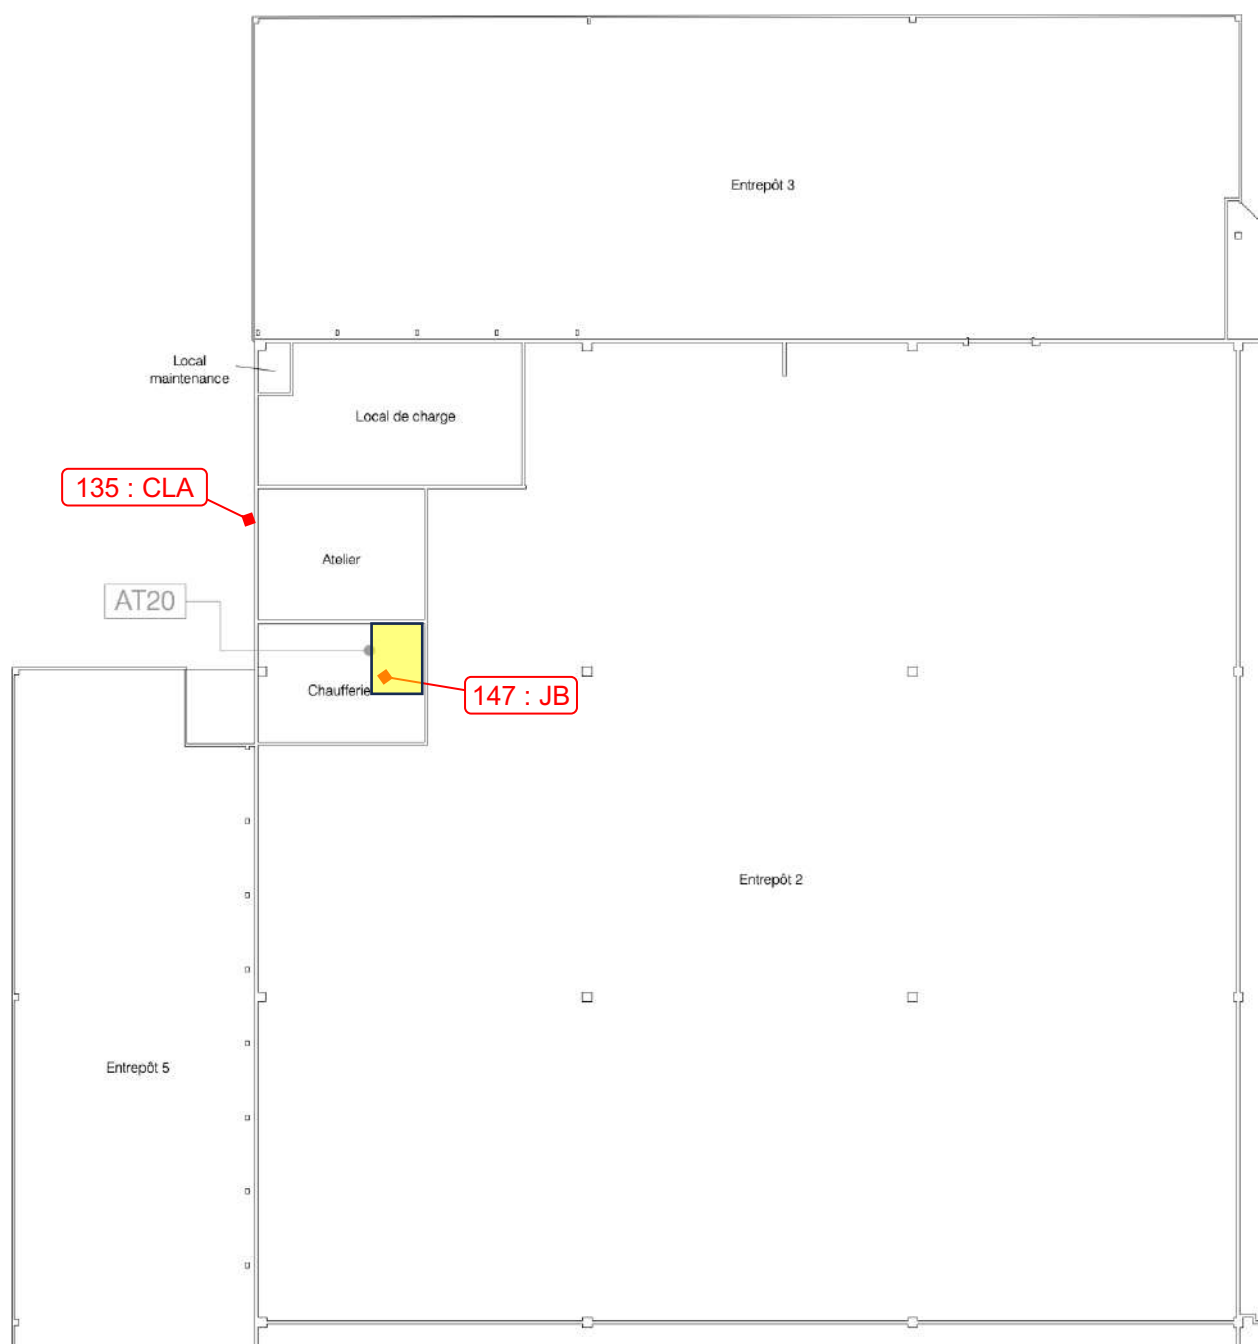
## Planche de repérage des MPCA

**NIVEAU 0**  
**Zone 5**
