Communauté de Communes du Bassin de Vie d'Ile-Rousse

Schéma Directeur d'Alimentation en Eau Potable

*Annexes techniques
Etat des lieux*

G.E.I.
DOSSIER HD34.09.026 (Rapport annexes techniques - Etat des lieux)
Août 2010

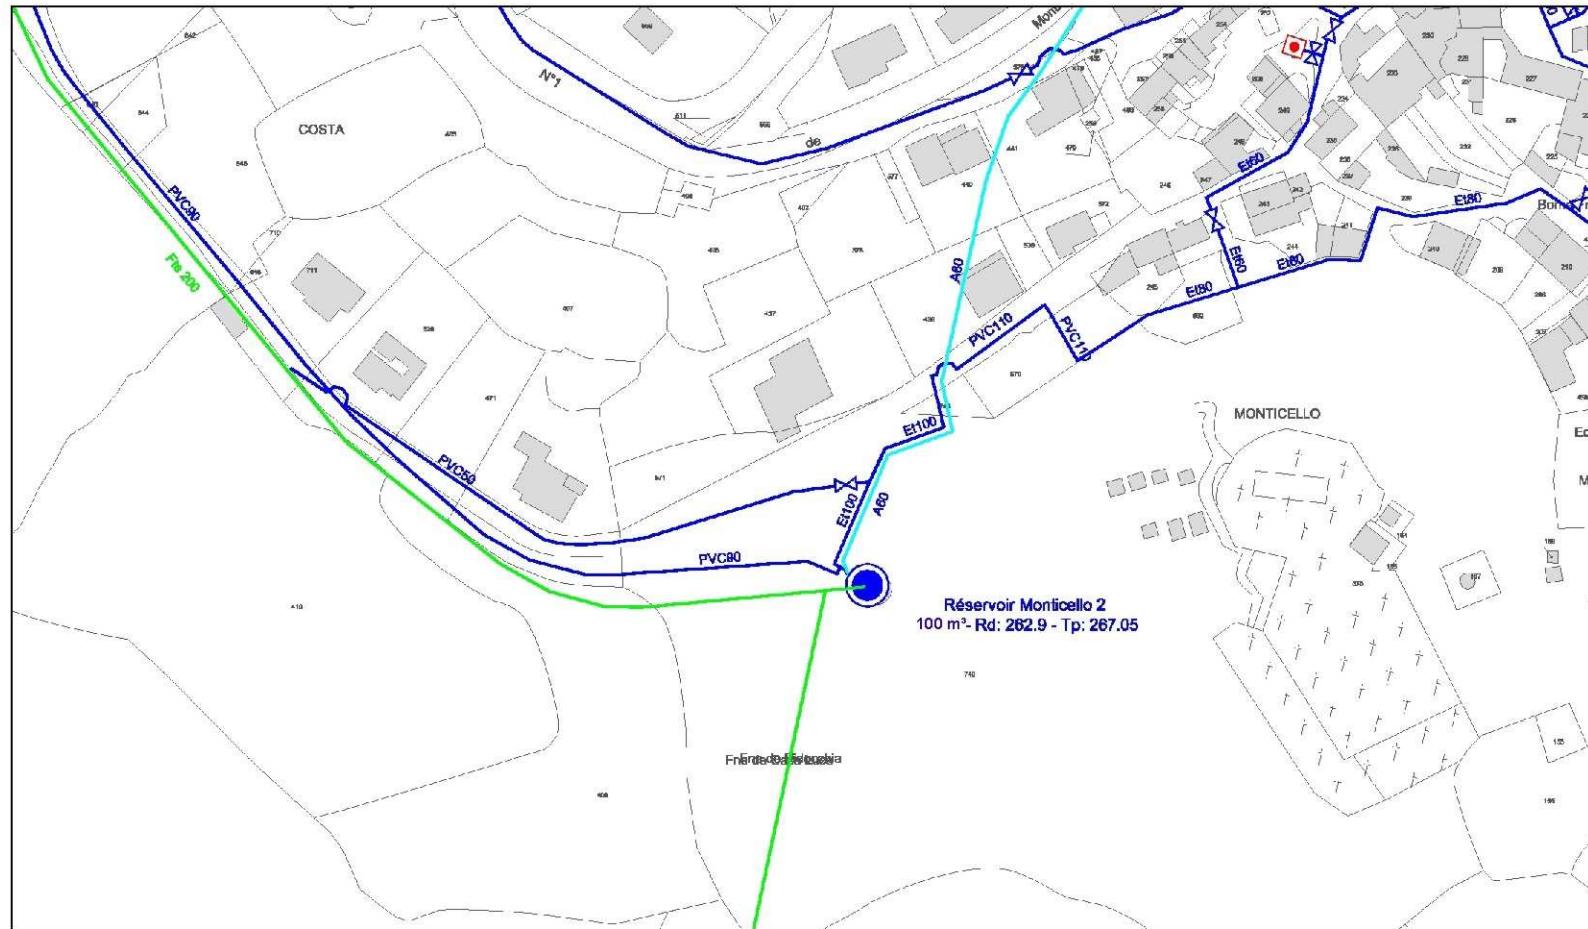
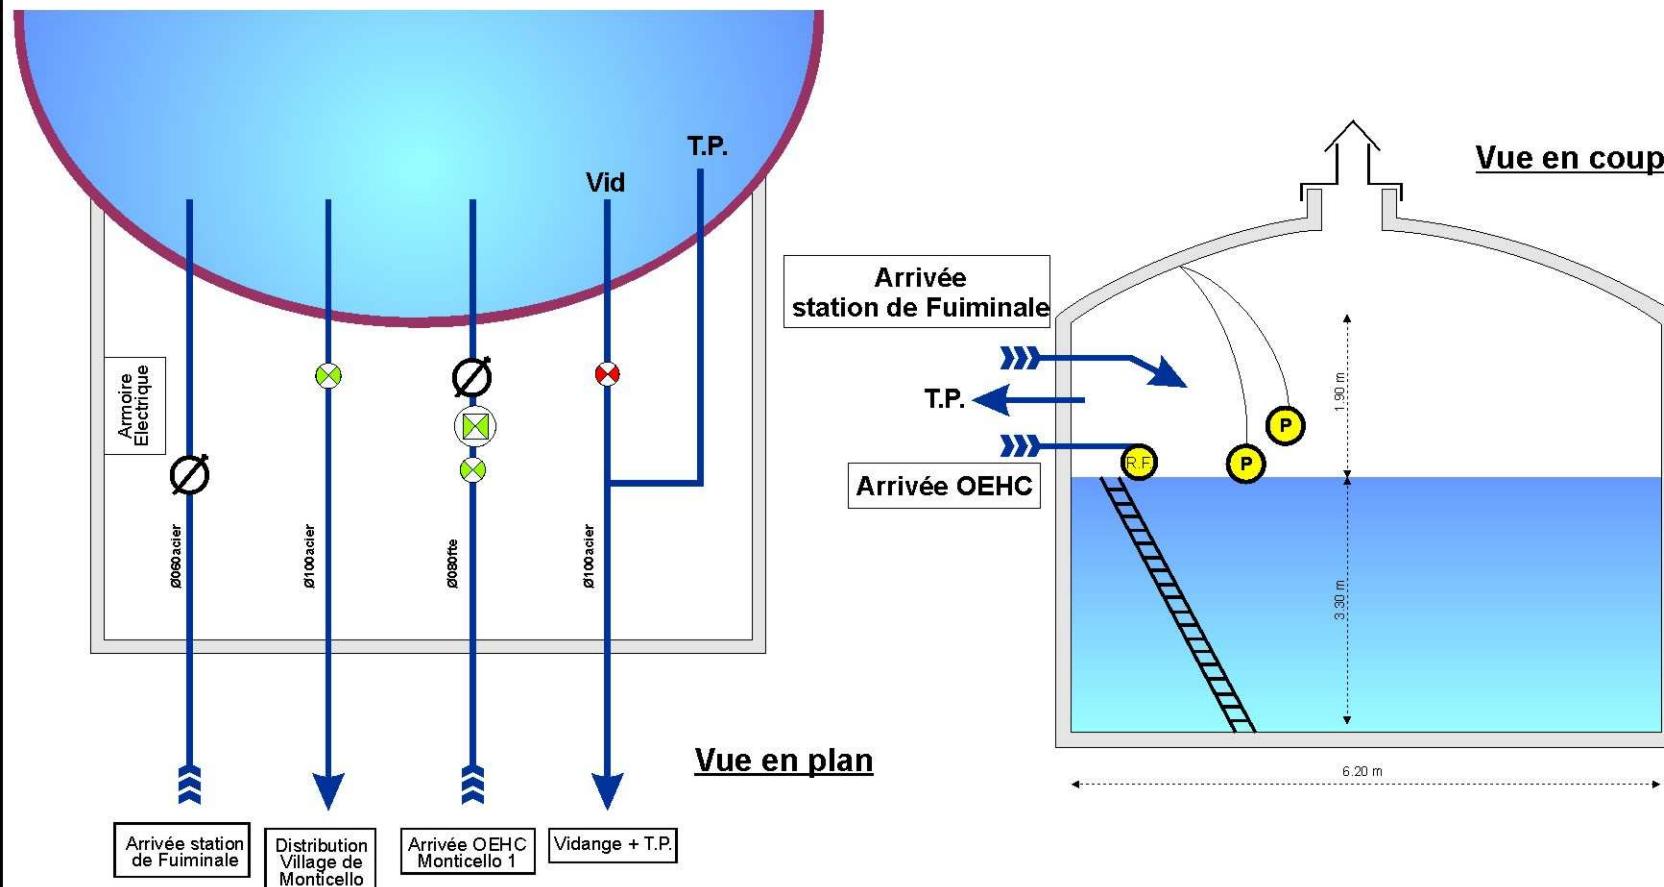
Réservoir de Monticello 2	
Volume	1 cuve de 100 m ³ (cuve circulaire de Ø 6,2 m)
Défense incendie	0 m ³
Côte radier	262.9 m NGF
Côte trop plein	267.05 m NGF
Situation géographique (Lambert III Sud)	X : 542 486
	Y : 257 007
	Parcelle : 749
	Propriété : CCBVIR (commune de Monticello)
Fonctionnement	<p>Le réservoir de Monticello 2 est situé au Sud Ouest du village de Monticello, à proximité du cimetière. Il est composé d'une cuve circulaire et d'une chambre de vanne à deux étages.</p> <p>L'OEHC délivre l'eau potable à partir du réservoir de Monticello 1. Le niveau d'eau est régulé par une vanne altimétrique située dans la chambre de vannes.</p> <p>L'ancienne ressource communale alimentait cet ouvrage par l'intermédiaire de la station de reprise de Fuiminale. Cette ressource est actuellement arrêtée.</p> <p>L'accès à la cuve se fait par la chambre de vannes.</p> <p>Le réservoir dessert le village de Monticello.</p>

Protection	L'accès à la chambre de vanne est sécurisé par une porte métallisée fermée à clef. La délimitation avec la parcelle voisine n'est pas matérialisée.
Télégestion	Oui
Alarme anti-intrusion	Non
Electricité	Oui
Accès	Accès en véhicule léger
État général	<p>Les organes et les conduites de la chambre de vannes sont en bon état, malgré quelques traces de rouilles. Par contre ceux présents dans la cuve sont fortement corrodés.</p> <p>Le béton interne à la cuve est dégradé (apparition de ferraillage).</p> <p>Le local est bien aéré.</p> <p>L'échelle dans la chambre de vannes et dans la cuve sont en bon état.</p>
Traitement	Le traitement se fait au niveau de la production par l'OEHC.
Dispositif de comptage	Les deux arrivées sont équipées par des compteurs de type Flostar M, ces compteurs disposent de têtes émettrices.
Mode de prélèvement	Il existe deux robinets de prélèvement à l'extérieur du bâti (adduction / distribution).

Fréquence de nettoyage	Tous les 5 ans
Difficulté d'exploitation	-
Aménagements proposés	<ul style="list-style-type: none"> - Etude du génie civil puis étanchéification par résine époxy. - Remplacement des canalisations d'arrivée de la cuve - Mise en place d'un compteur sur la distribution (rélié à la télégestion existante). - Création d'un grillage entre la parcelle voisine et le réservoir. - Alarme anti-intrusion.

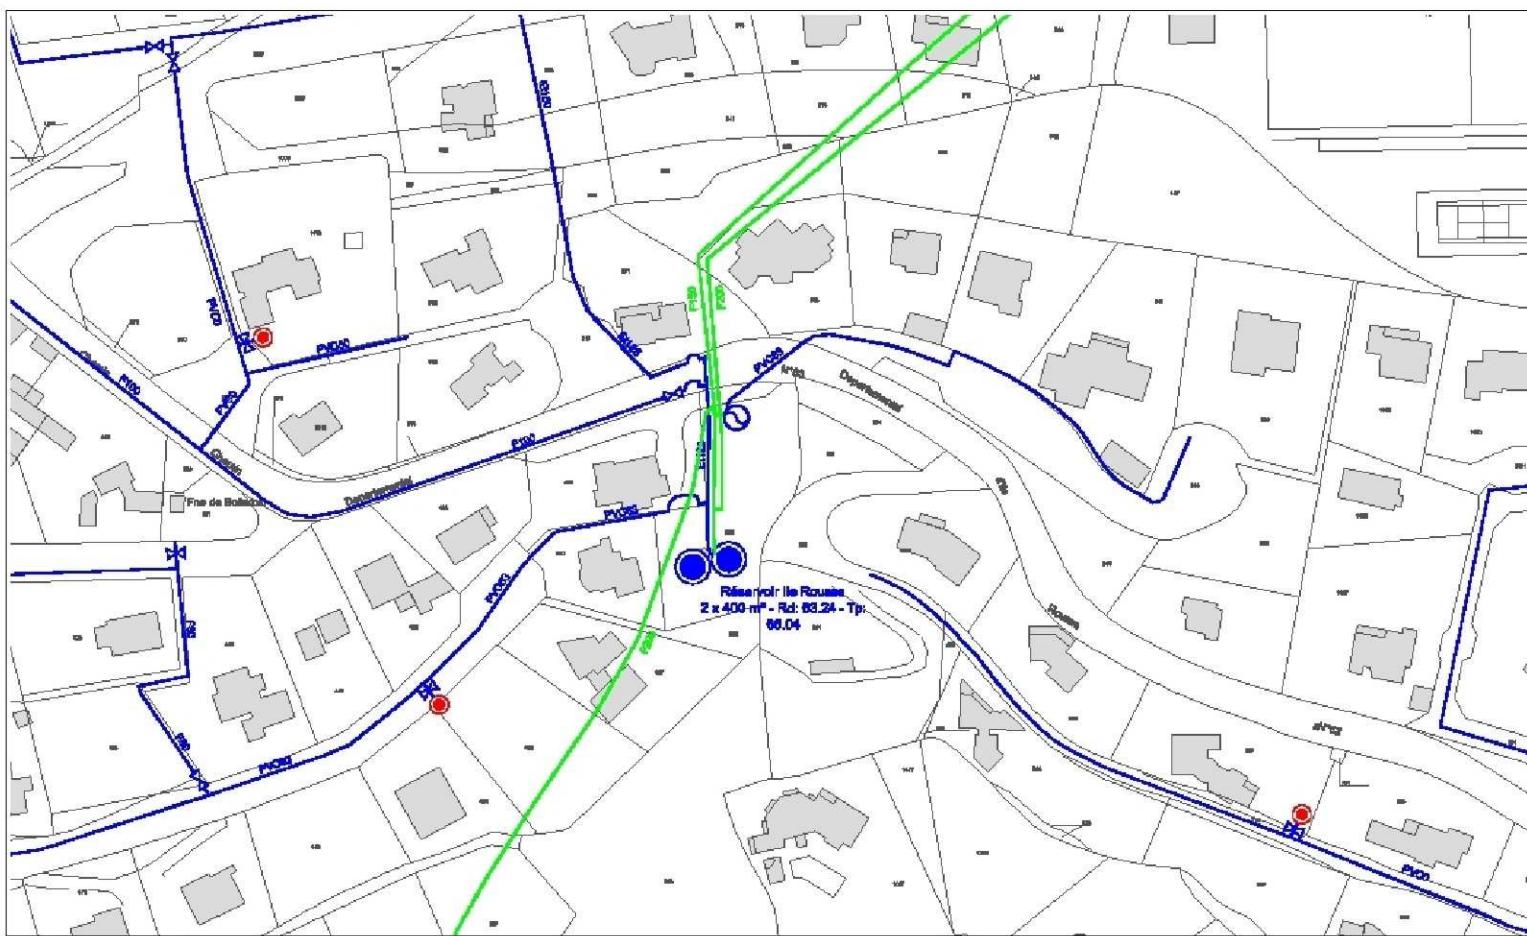
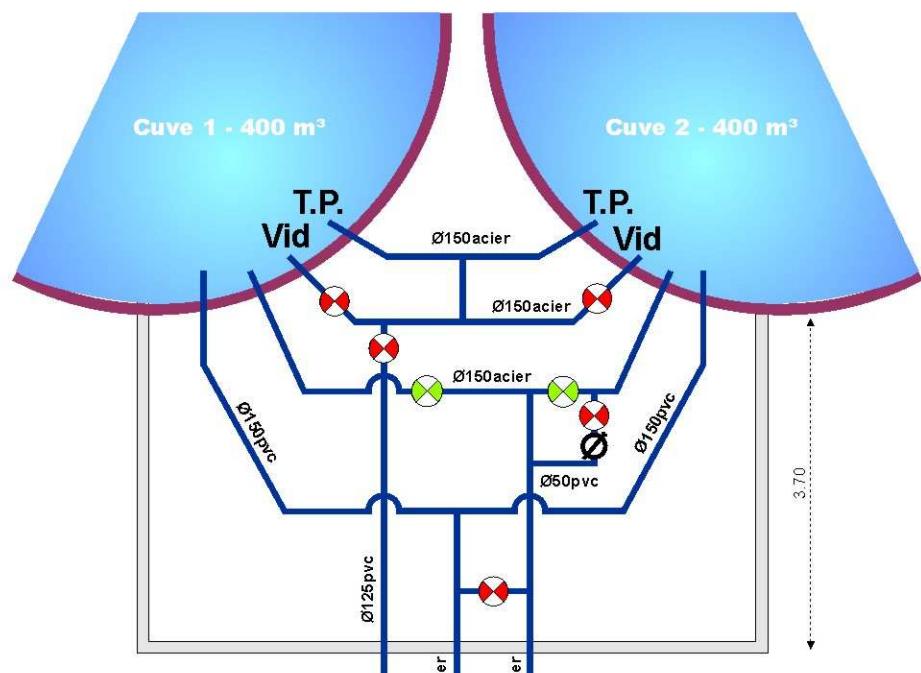
Réervoir de L'Ile Rousse

Réservoir de l'île Rousse	
Volume	800 m ³ (2 cuve circulaire de 400 m ³)
Défense incendie	0 m ³
Côte radier	63.24 m NGF
Côte trop plein	68.04 m NGF
Situation géographique (Lambert III Sud)	X : 542 056 Y : 258 413 Parcelle : 329 – CCBVIR (commune de Monticello)
Date de mise en service	-
Fonctionnement	<p>Le réservoir de l'île Rousse dessert l'ensemble des abonnés situés au centre de la commune ainsi que le port.</p> <p>Le réservoir est alimenté par l'OEHC (bas service). Le remplissage du réservoir es régulé par une vanne altimétrique située dans un regard à ciel ouvert à l'entrée du réservoir.</p> <p>L'ouvrage dispose d'un trop-plein (à 4,80 m), d'une vidange pour le nettoyage et d'un compteur de recherche de fuite en parallèle de la conduite de distribution.</p> <p>L'accès aux cuves se fait par l'intérieur de la chambre de vannes.</p>
Protection	L'accès à la chambre de vannes et au réservoir est sécurisé par une porte métallique verrouillée.

Télégestion	Non
Alarme anti-intrusion	Non
Electricité	Oui
Accès	La route à 50 mètres en dessous du réservoir.
État général	<p>Le béton de l'ouvrage est en très mauvais état, de nombreux suintement des cuves sont dénombrés.</p> <p>Les organes et les conduites sont en mauvais état.</p> <p>L'échelle d'accès à la partie supérieure de la cuve est oxydée ainsi que la plateforme d'accès aux cuves.</p>
Dispositif de comptage	Il n'existe pas d'appareil de comptage dans le réservoir hormis le compteur servant pour la recherche de fuite mis en place en parallèle de la conduite de distribution.
Mode de prélèvement	aucun
Fréquence de nettoyage	Tous les 5 ans
Difficulté d'exploitation	-
Aménagements proposés	<ul style="list-style-type: none"> - Mise en place de robinets de prélèvement. - Réaliser une étude du génie civil afin d'estimer l'état du ferraillage et des bétons, les conclusions définiront les travaux à réaliser. - Réhabilitation (peinture anti oxydation) de l'échelle et de la plateforme d'accès aux cuves. - Réhabilitation (peinture anti oxydation) voire remplacement des vannes et des conduites dans la chambre de vannes (si conservation de l'ouvrage). - Compteur sur la distribution raccordé à une télégestion. - Echelle d'accès à la cuve avec crinoline. - Alarme anti-intrusion.

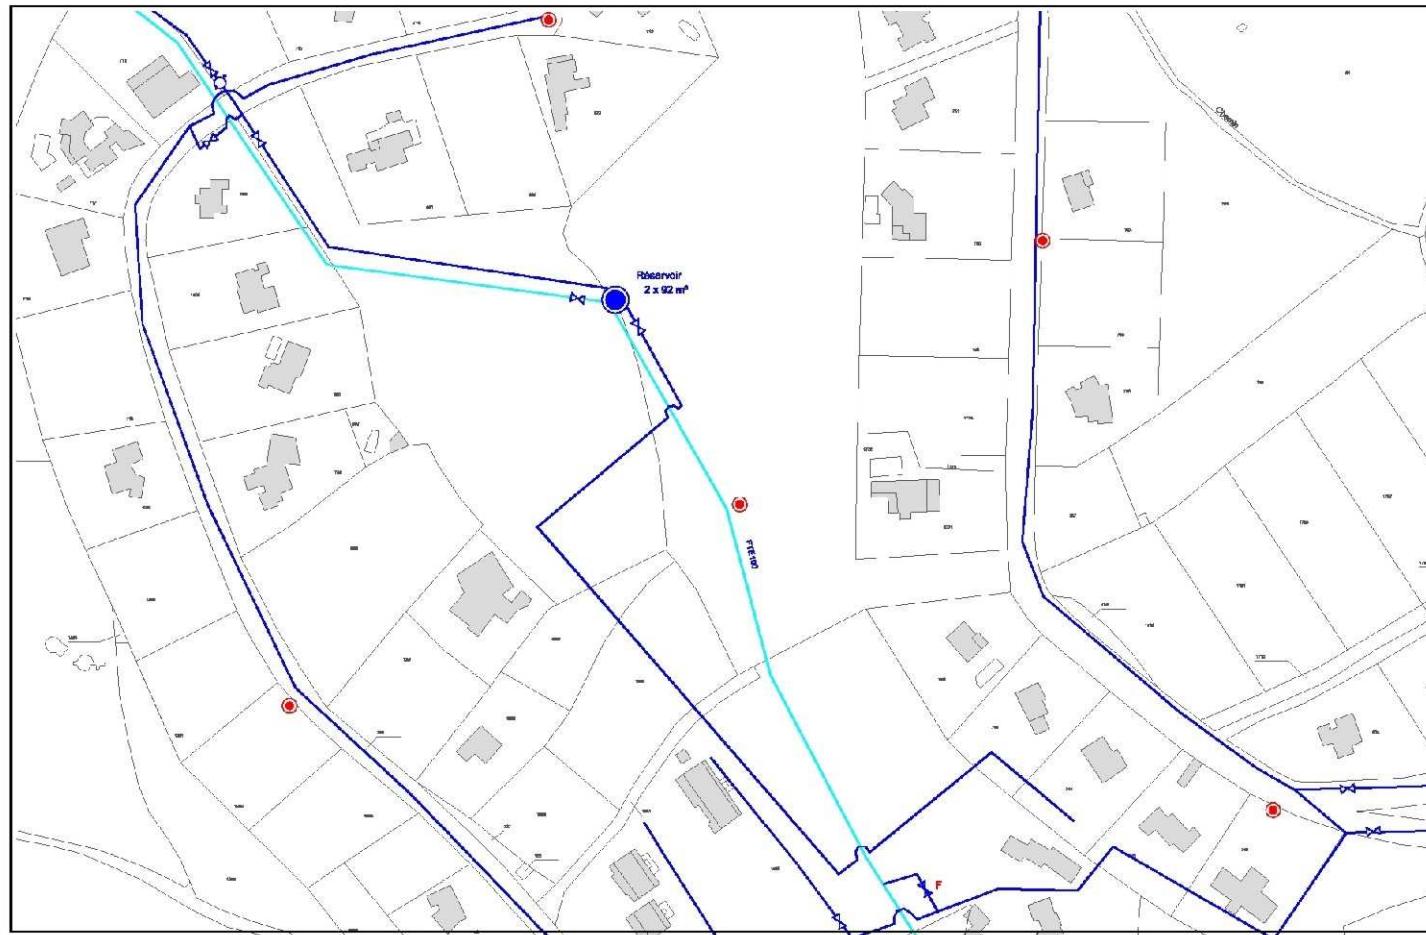
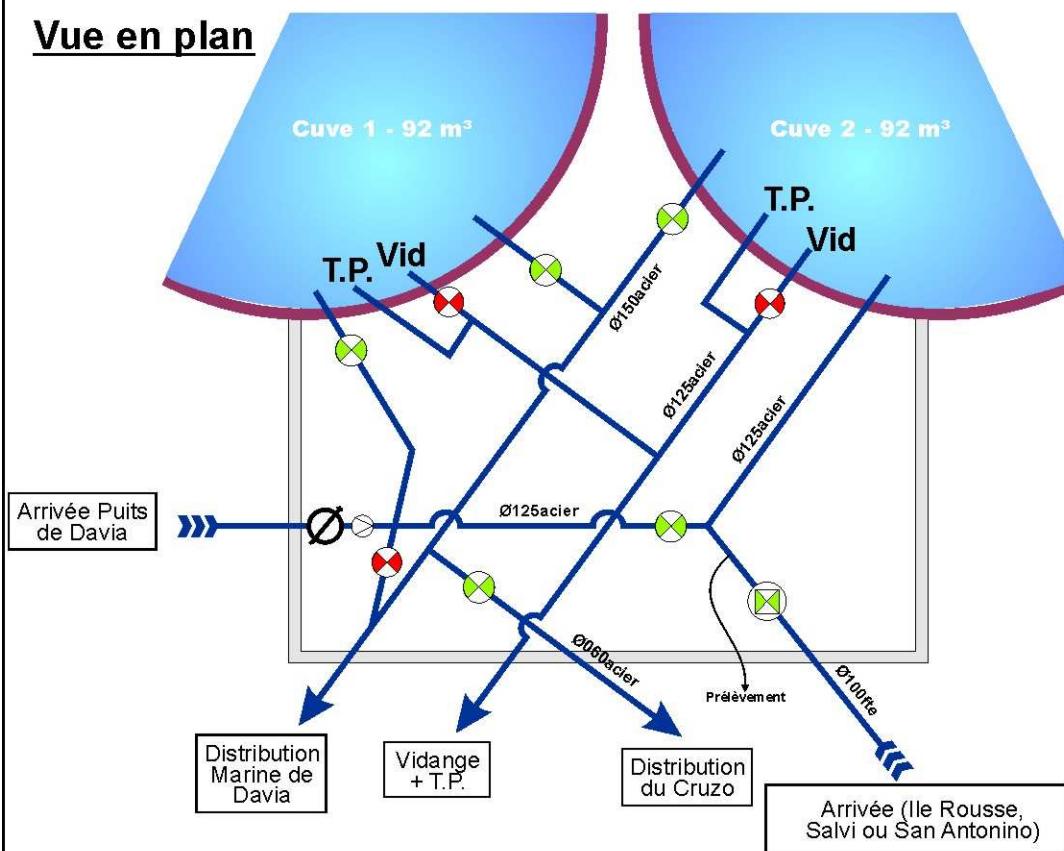
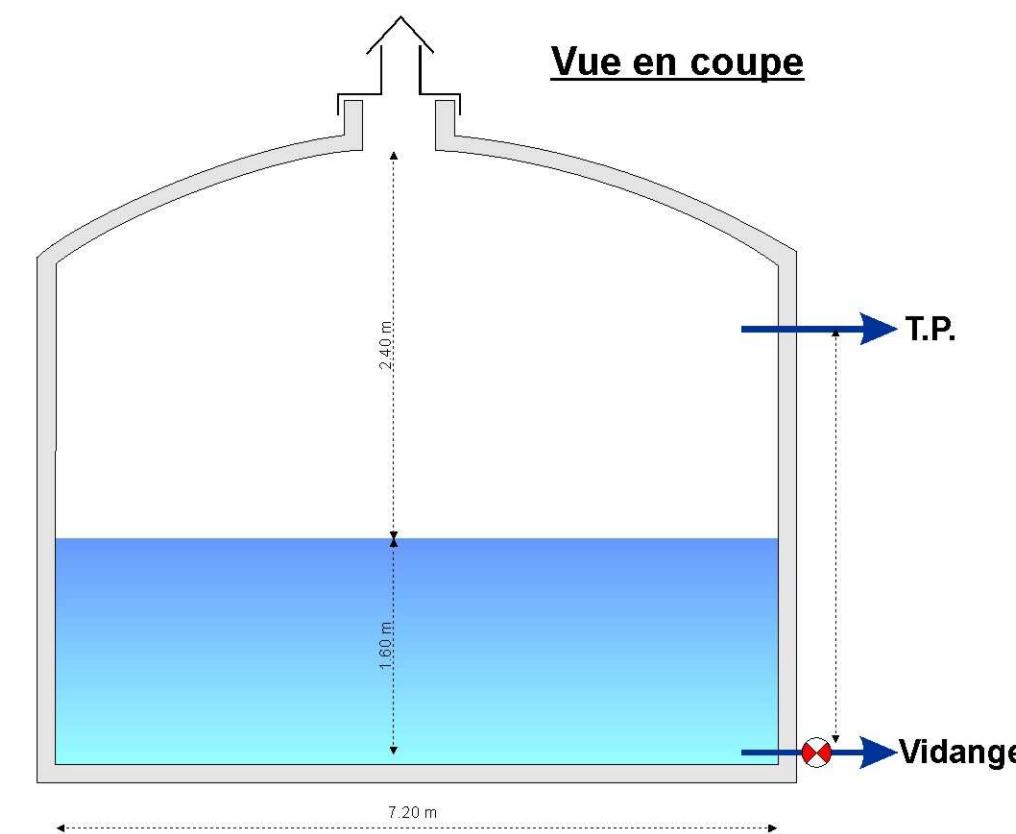
Réservoir de Davia	
Volume	184 m ³ (2 cuve circulaire de 92 m ³)
Défense incendie	non
Côte radier	110,15 m NGF
Côte trop plein	112,83 m NGF
Situation géographique (Lambert III Sud)	X : 537 360 Y : 257 337 Parcelle : CCBVIR (commune de Corbara)
Fonctionnement	Le réservoir Davia dessert l'ensemble des abonnés de la marine de Davia. Il est alimenté par le réseau d'adduction de l'OEHC et par une ressource communale « Puits de Thegiella » (actuellement suspendue). Le remplissage du réservoir se fait par une vanne altimétrique située dans la chambre de vannes. L'ouvrage dispose d'un trop-plein, d'une vidange pour le nettoyage et d'un compteur de production sur l'adduction du puits de Theghiella.
Protection	L'accès à la chambre de vannes est sécurisé par une porte métallique verrouillée. L'accès aux cuves n'est pas fermé à clé, et aucune échelle n'est présente pour descendre dans l'ouvrage.
Télégestion	Oui (Soffrel S550 – transmission GSM)

Alarme anti-intrusion	Non
Electricité	Oui
Accès	Véhicules légers
État général	Le béton de l'ouvrage semble en bon état. Les organes et les conduites semblent en bon état, hormis la conduite de distribution du Curzo qui est dans un état d'oxydation très avancé. De plus la conduite de trop plein et de vidange est cassée dû à l'usure des conduites.
Dispositif de comptage	Il existe un compteur de type Woltex 100 mm sur la conduite d'adduction du Puits. Ce compteur n'est pas équipable d'une tête émettrice.
Mode de prélèvement	Il existe deux robinets de prélèvement à l'extérieur du réservoir.
Fréquence de nettoyage	Tous les 5 ans
Difficulté d'exploitation	-
Aménagements proposés	<ul style="list-style-type: none"> - Création d'un grillage entre la parcelle voisine et le réservoir. - Mise en place d'un système de fermeture sécurisé sur le regard d'accès aux cuves. - Installation d'une échelle inox avec crinoline pour accéder à la cuve. - Changement de la conduite en acier 60 mm de distribution et des conduites de trop plein/vidange. - Compteur sur distribution raccordée à la télésurveillance. - Alarme anti-intrusion.

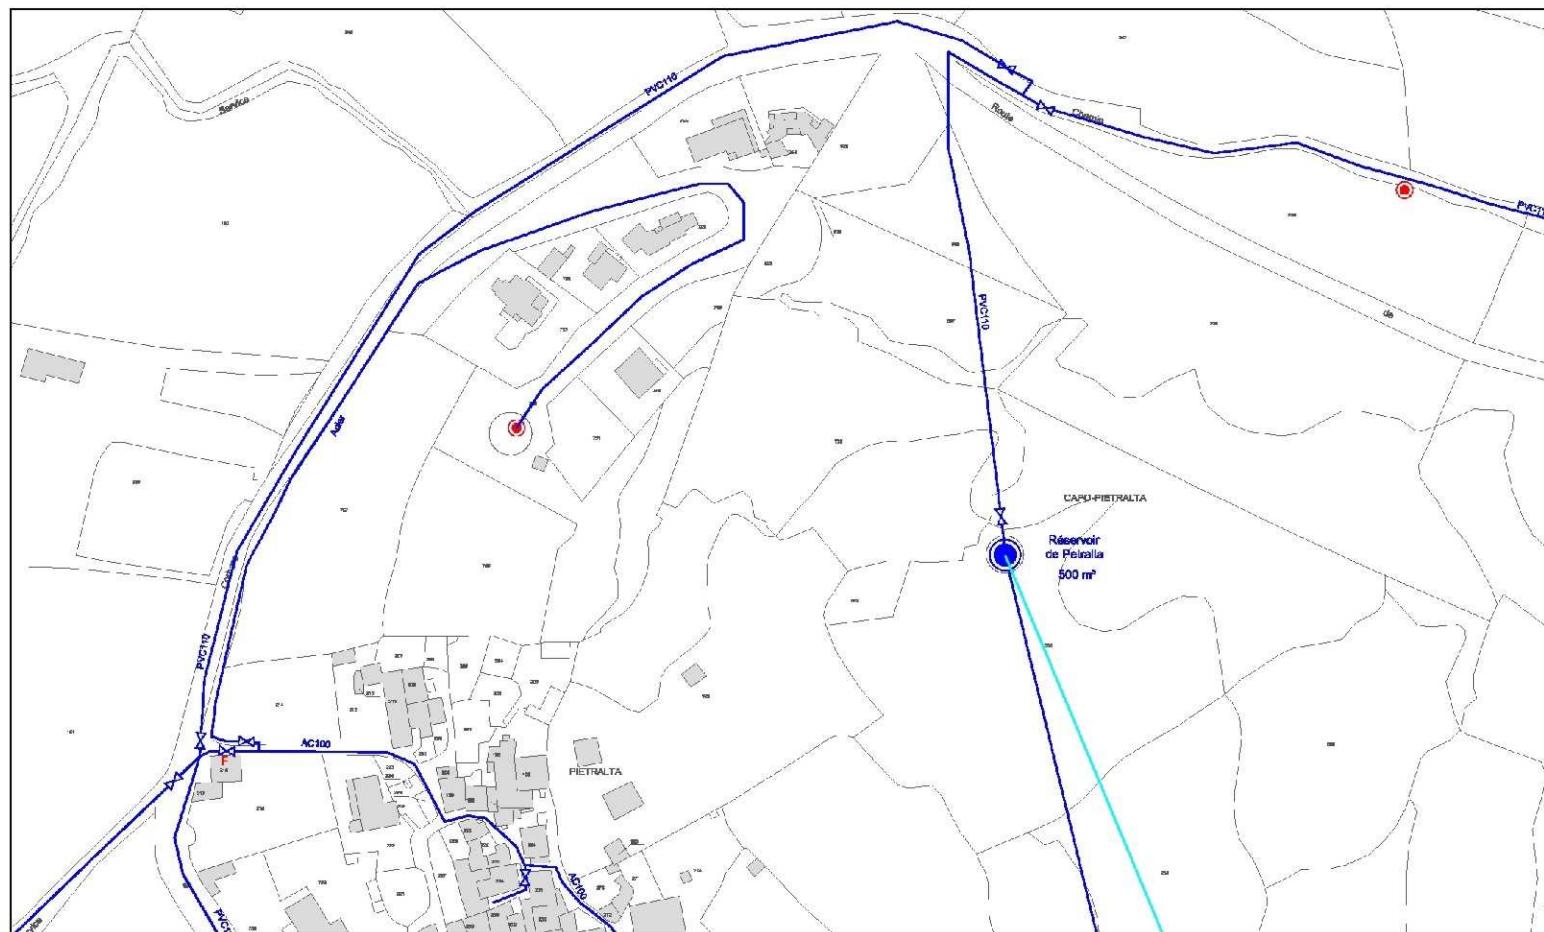
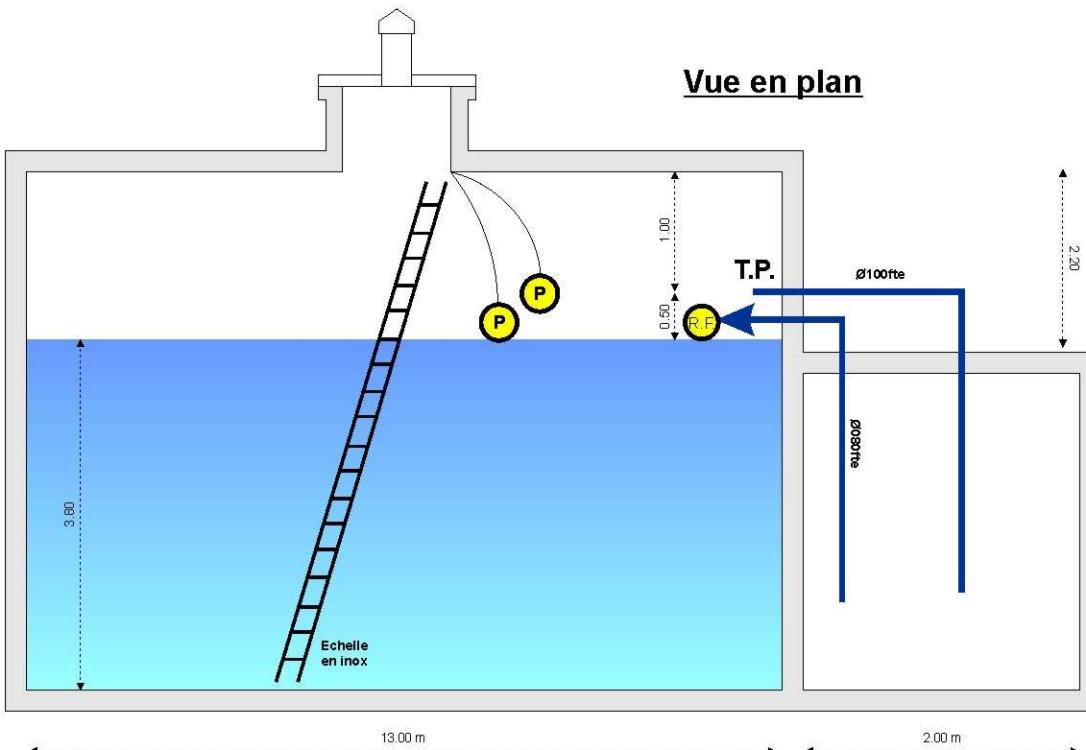
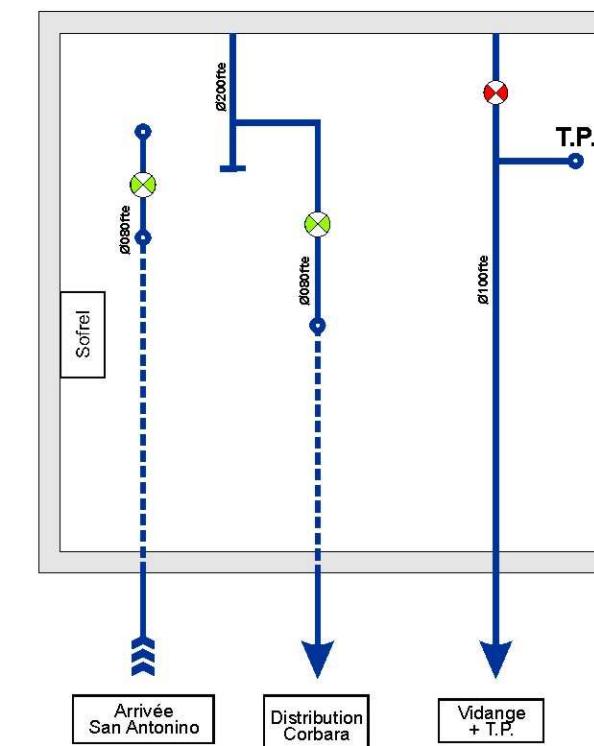
Réervoir de Pietralta

Réservoir de Pietralta	
Volume	500 m ³ (1 cuve circulaire – Ø = 13 m – h eau = 3,8 m)
Défense incendie	non
Côte radier	317 m NGF
Côte trop plein	321,3 m NGF
Situation géographique (Lambert III Sud)	X : 538 969 Y : 256 803 Parcelle : 533 (CCBVIR – commune de Corbara)
Fonctionnement	Le réservoir de Pietralta distribue gravitairement l'eau potable sur le village de Corbara. Cet ouvrage est alimenté par l'OEHC, par l'intermédiaire d'une conduite d'adduction dont la CCBVIR est maître d'ouvrage. La connexion a lieu en amont du couvent à partir de San Antonino. La station de reprise de Migliani permettait avant suspension, de refouler les eaux prélevées au captage de Migliani vers le réservoir de Pietralta. Le remplissage du réservoir se fait par un robinet flottant. L'ouvrage dispose d'un trop-plein et d'une vidange pour le nettoyage de la cuve. Le niveau d'eau dans la cuve est relié à la télégestion.

Protection	L'accès à la chambre de vannes est sécurisé par une porte métallique verrouillée. L'accès aux cuves quant à elles n'est pas fermé à clé. Il n'existe pas de protection pour les échelles d'accès à la cuve.
Télégestion	Oui (Cellbox – transmission GSM)
Alarme anti-intrusion	Non
Electricité	Oui
Accès	Véhicules légers
État général	Le génie civil de l'ouvrage et les organes semblent en bon état. Toutefois, la dalle et la cuve présentent de légères fissures.
Dispositif de comptage	non
Mode de prélèvement	non
Fréquence de nettoyage	Tous les 5 ans
Difficulté d'exploitation	-
Aménagements proposés	<ul style="list-style-type: none"> - Délimitation de la parcelle de l'ouvrage. - Mise en place d'un système de fermeture sécurisé sur le regard d'accès aux cuves. - Mise en place d'un compteur sur la distribution et raccordement à la télégestion. - Echelle d'accès à la cuve avec crinoline + rambarde de sécurité sur la dalle supérieure. - Etude de génie civil et étanchéification de la dalle supérieur et de la cuve (si nécessaire) - Alarme anti-intrusion.

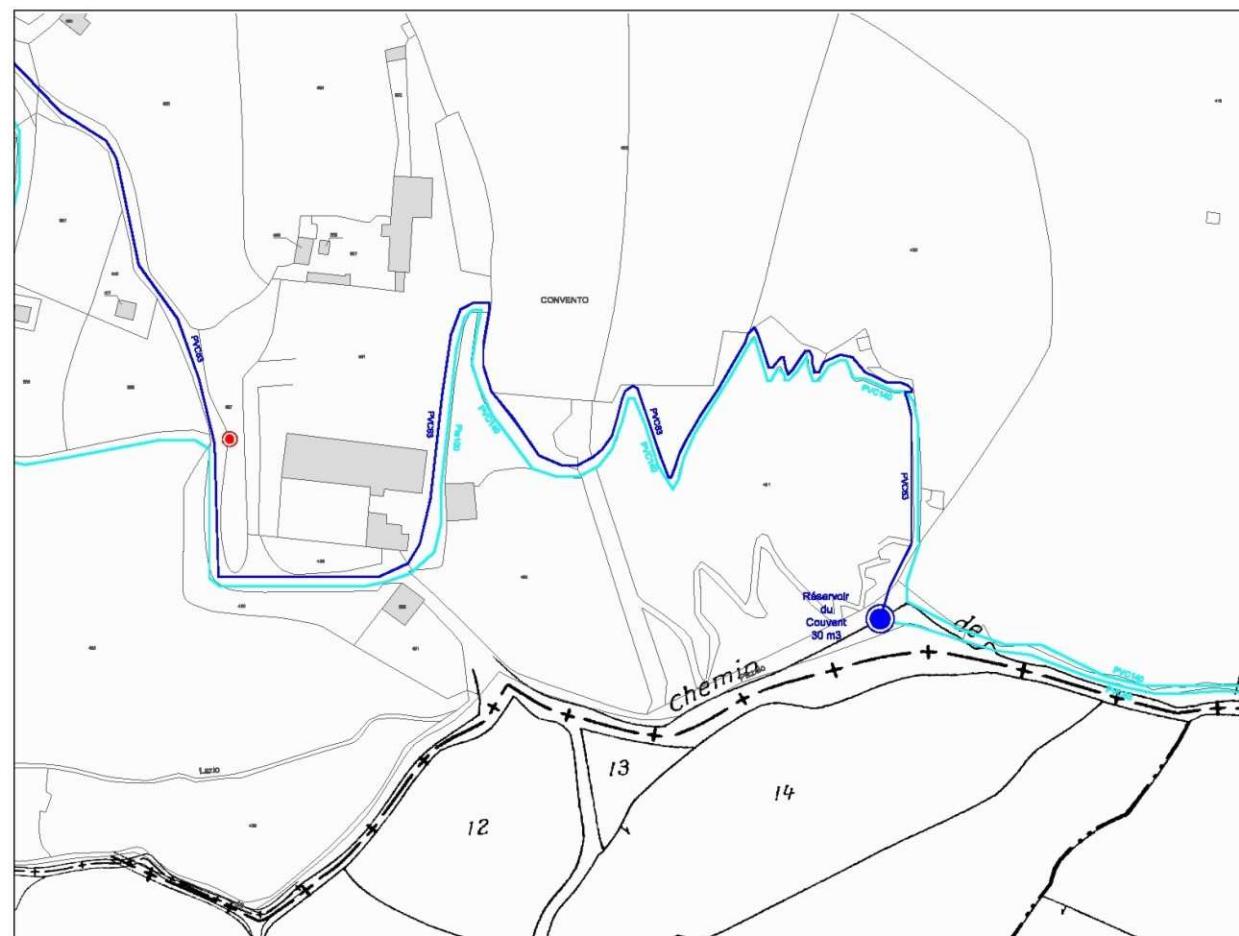
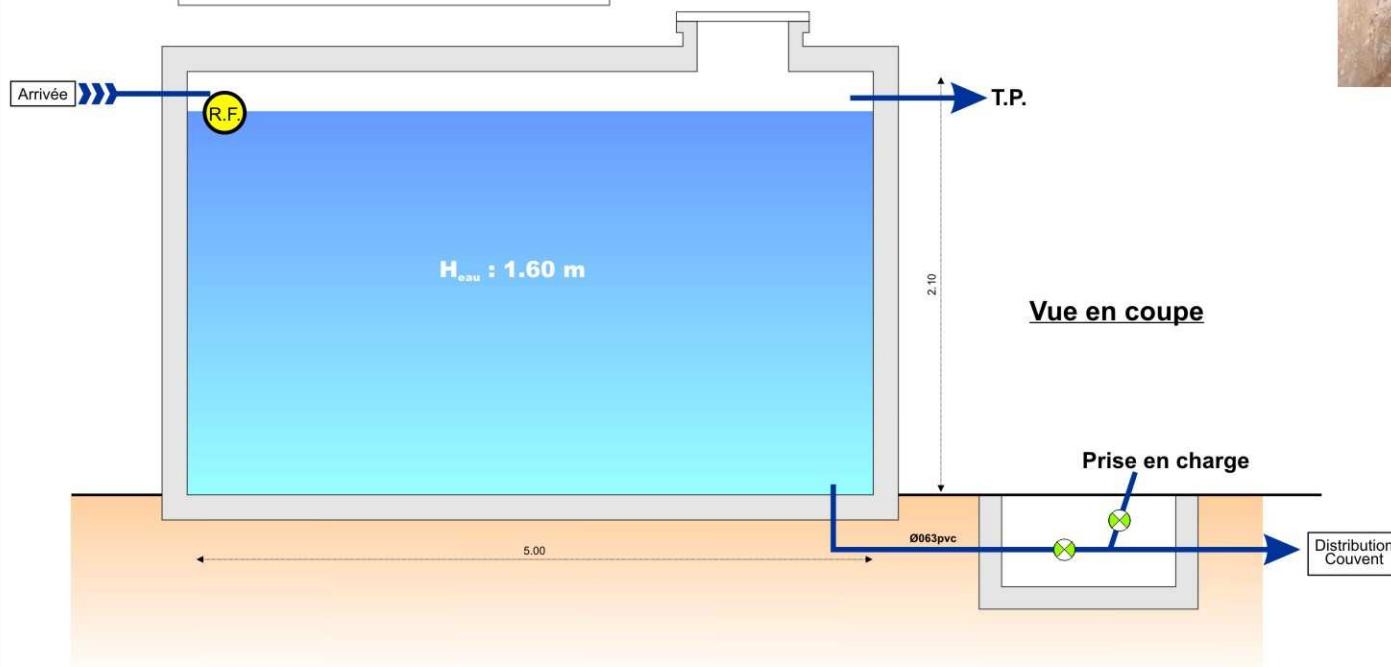
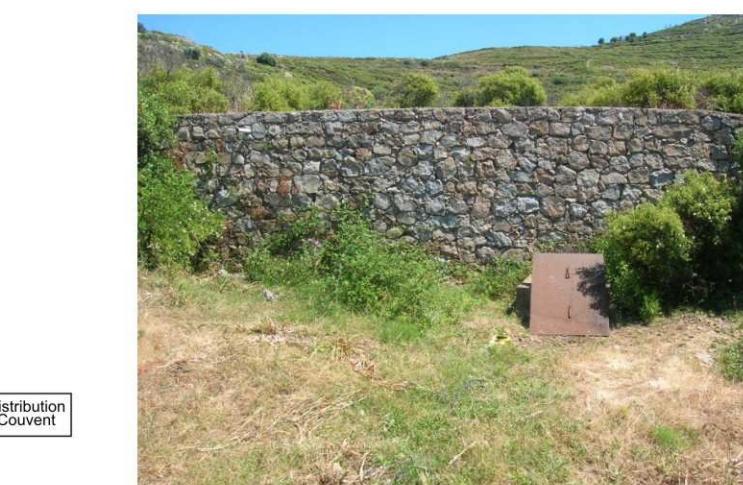
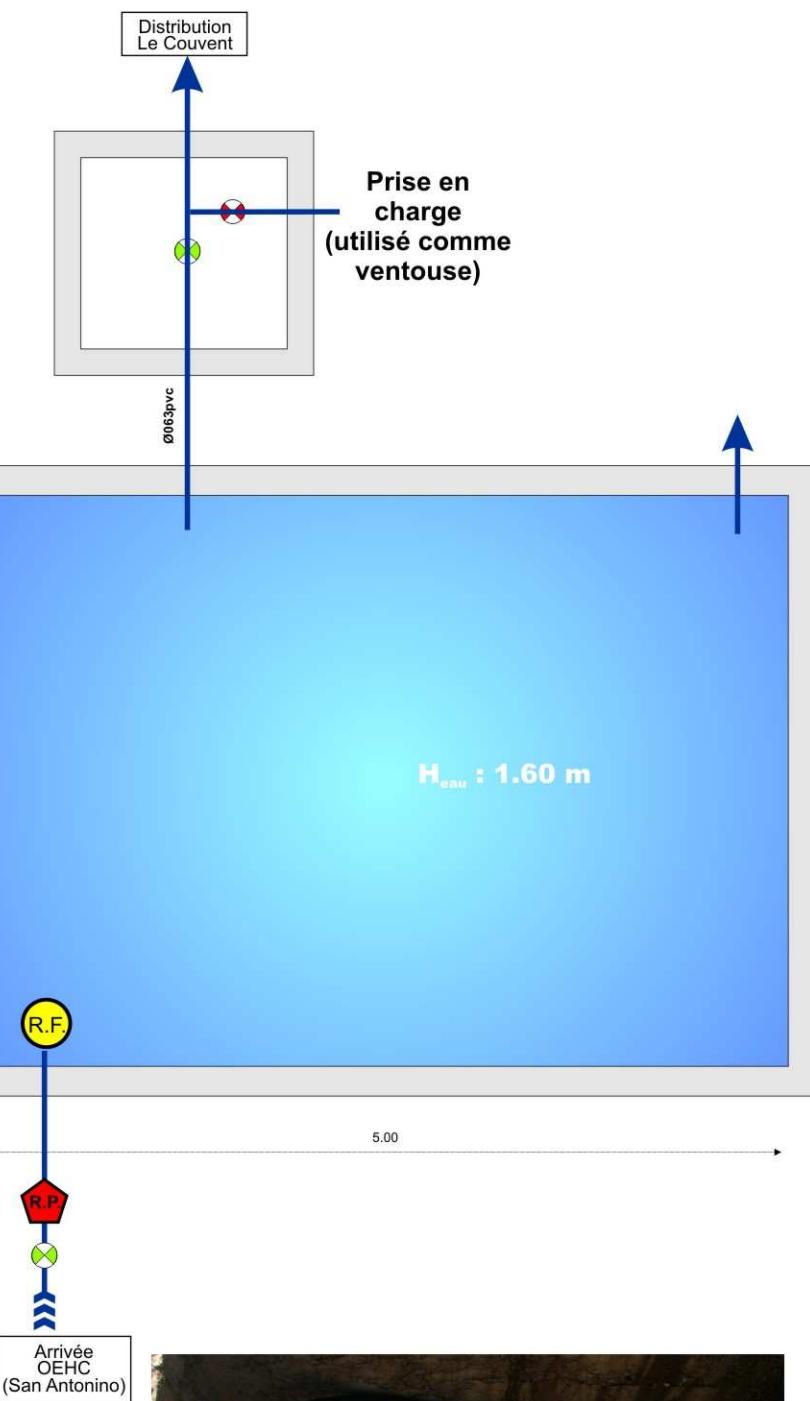
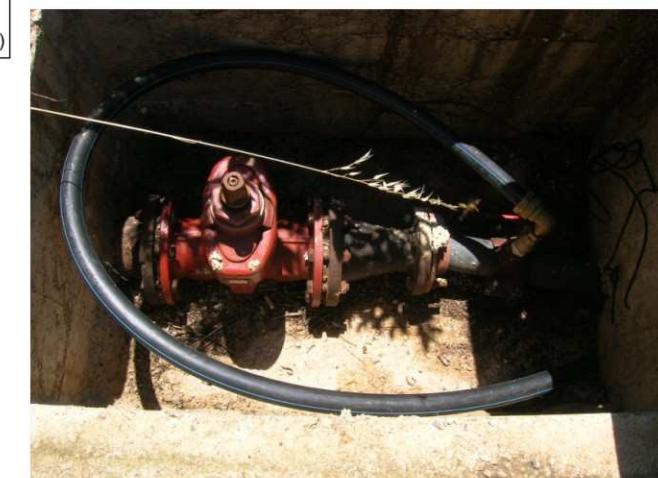
Réervoir du Couvent

Réservoir du Couvent	
Volume	25 m ³ (1 cuve rectangulaire de 5 m sur 3 m)
Défense incendie	non
Côte radier	350 m NGF
Côte trop plein	351,6 m NGF
Situation géographique (Lambert III Sud)	X : 539 477 m Y : 255 207 m Parcelle : CCBVIR (commune de Pigna)
Fonctionnement	Le réservoir du Couvent dessert le couvent et quelques habitations de la commune de Corbara. Il est alimenté par l'OEHC (haut service) à partir de San Antonino. Le remplissage du réservoir est contrôlé par un robinet flotteur qui lui-même est précédé par un réducteur de pression et d'une vanne. L'ouvrage dispose d'un trop-plein et d'une vidange située sur la conduite de distribution après la vanne de fermeture. Le trop plein est un tube PVC de 63 mm et de 50 cm de long qui s'écoule en chute le long du réservoir. La conduite de distribution se trouve dans un regard couvert d'une plaque en fonte au pied du réservoir. L'accès à la cuve se fait par un regard de visite non sécurisé. Il existe une échelle intérieure en inox en bon état.

Protection	L'accès à la cuve et à la conduite de distribution ne sont pas sécurisés.
Télégestion	Non
Alarme anti-intrusion	Non
Electricité	Non
Accès	20 minutes à pied
État général	Le béton de l'ouvrage semble en bon état et a fait l'objet d'une réhabilitation récente. Les organes et les conduites sont en bon état.
Dispositif de comptage	Non
Mode de prélèvement	Non
Fréquence de nettoyage	Tous les 5 ans
Difficulté d'exploitation	-
Aménagements proposés	<ul style="list-style-type: none"> - Création d'un grillage entre la parcelle voisine et le réservoir. - Mise en place d'un système de fermeture sécurisé sur les regards d'accès aux cuves et à la conduite de distribution. - Installation d'un compteur sur la canalisation de distribution. - Mise en place d'une télésurveillance avec panneau solaire ou batterie (suivi hauteur d'eau et compteur). - Alarme anti-intrusion.

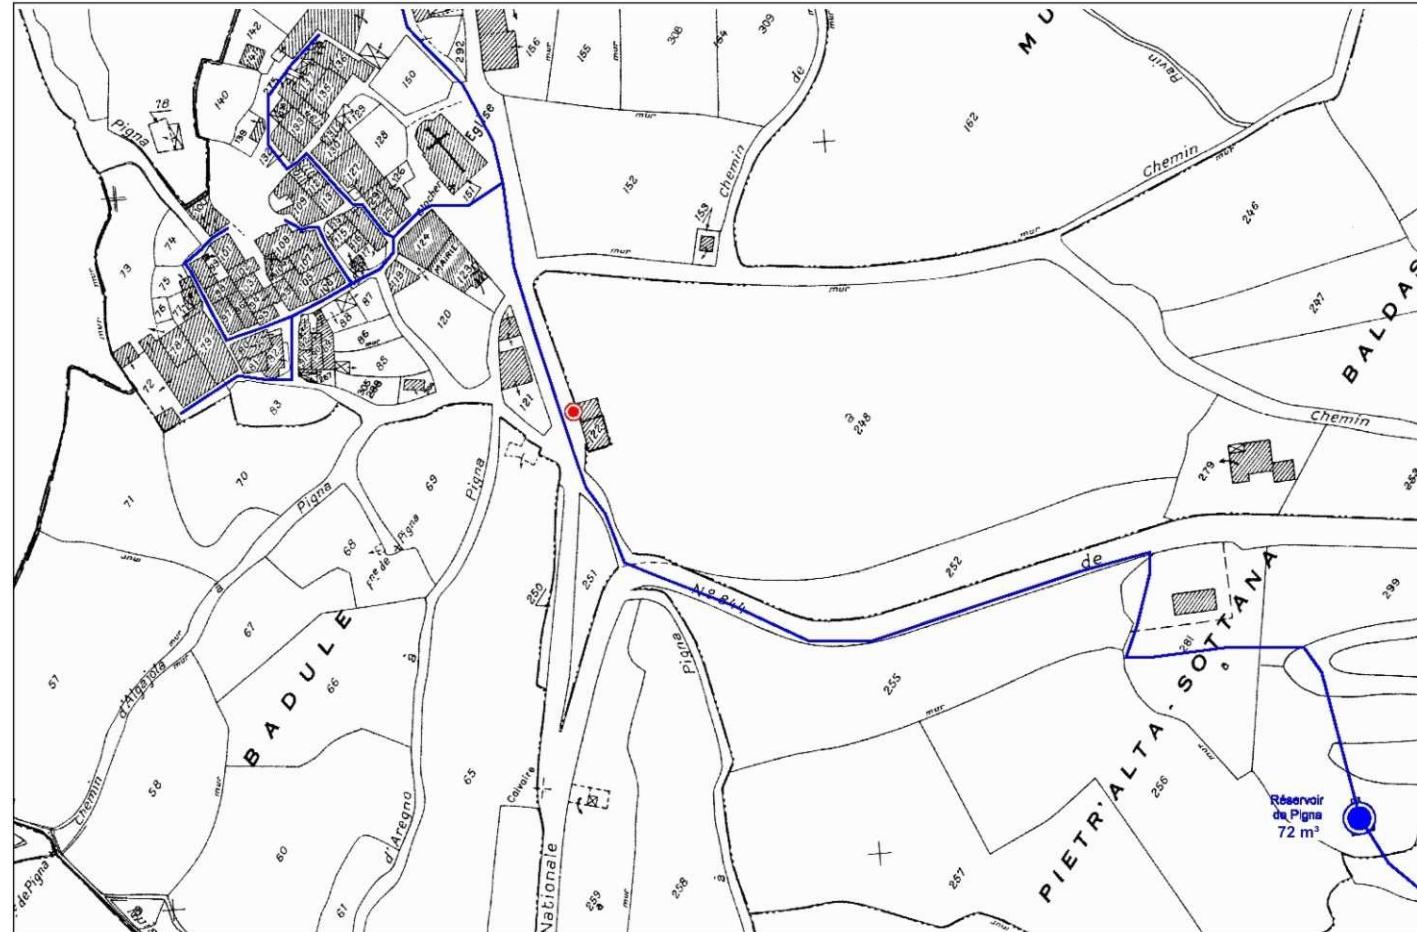
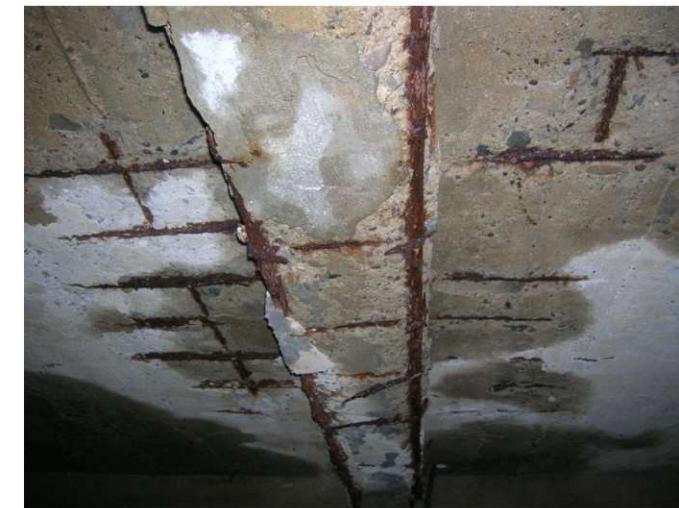
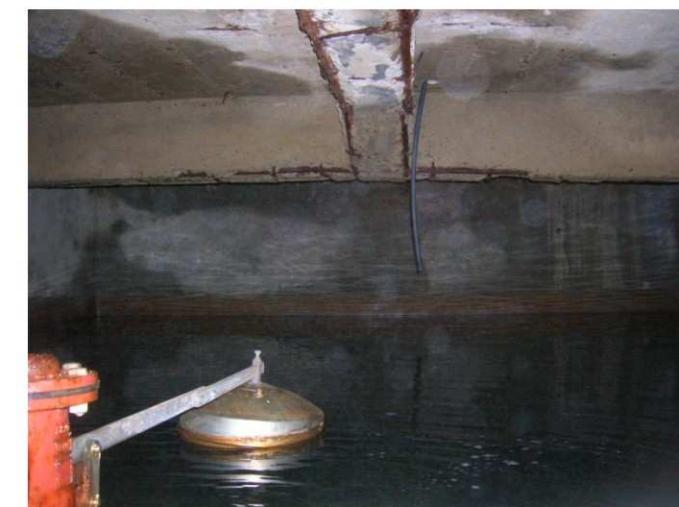
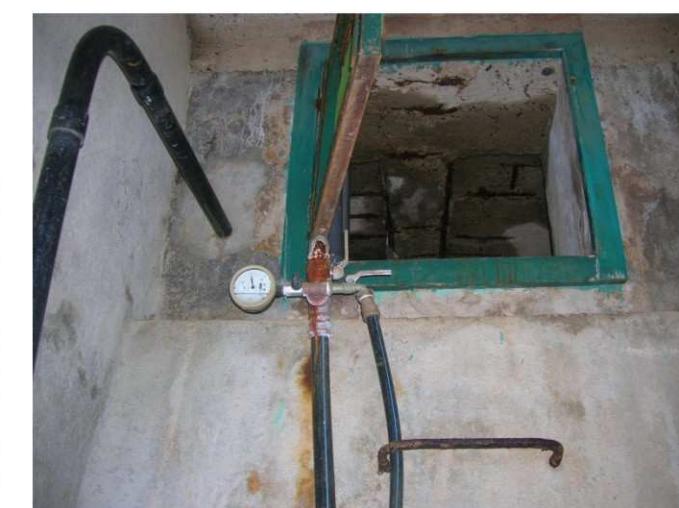
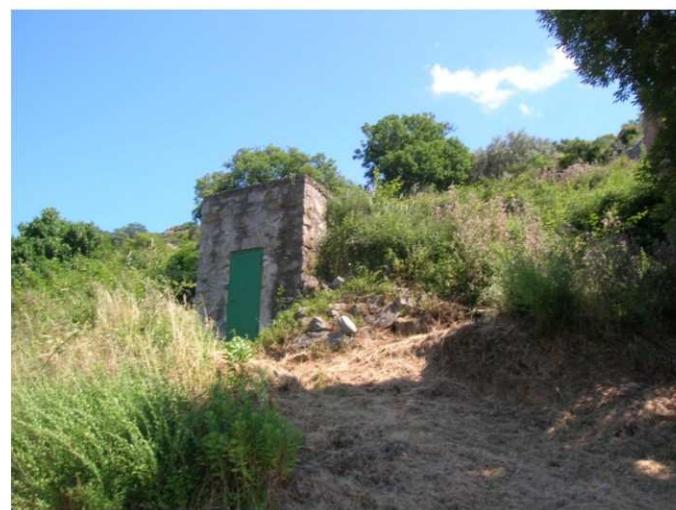
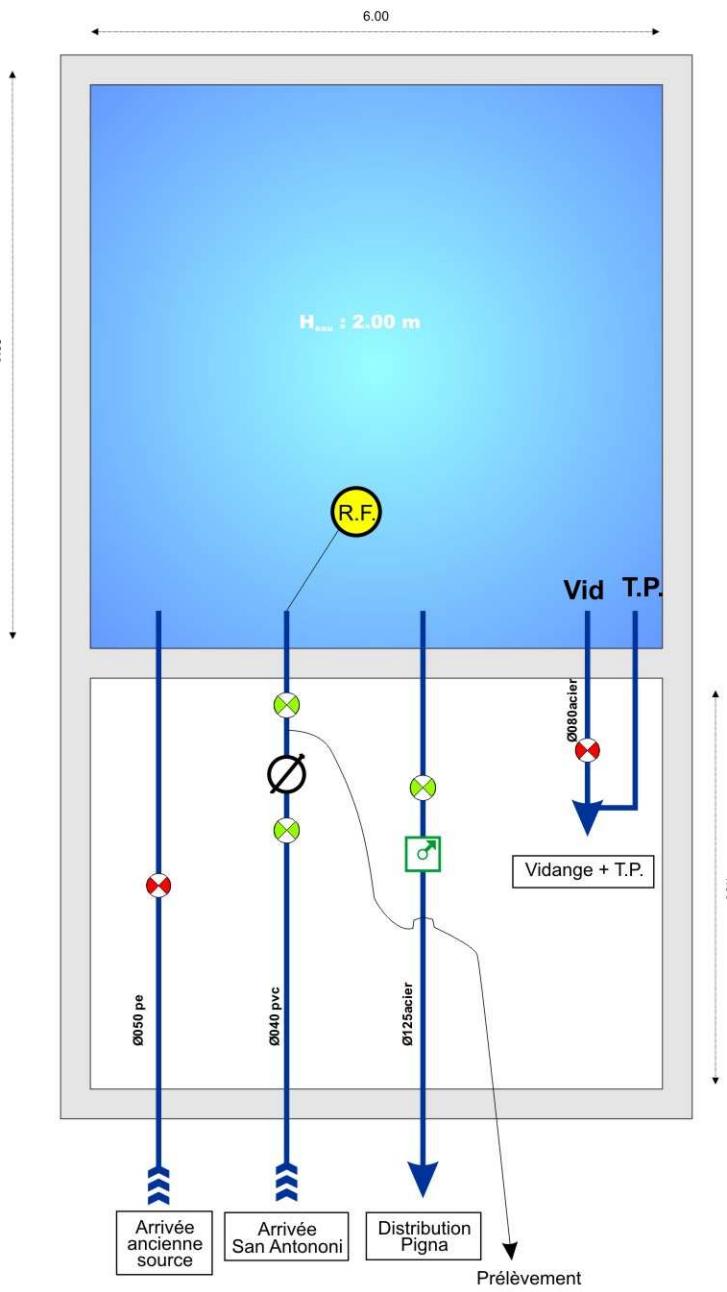
Réserveoir de Pigna

Réservoir de Pigna	
Volume	72 m ³ (1 cuve rectangulaire de 6 m sur 6 m)
Défense incendie	non
Côte radier	266 m NGF
Côte trop plein	268 m NGF
Situation géographique (Lambert III Sud)	X : 538 829 Y : 254 634 Parcelle : 301 (CCBVIR – commune de Pigna)
Date de mise en service	-
Fonctionnement	Le réservoir de Pigna distribue gravitairement le village de Pigna en eau potable. Le réservoir est alimenté par l'OEHC (haut service) à partir de San Antonino. Il existe une seconde conduite d'alimentation du réservoir, une ancienne source qui a été abandonnée. Le remplissage du réservoir est régulé par un robinet flotteur. L'ouvrage dispose d'un trop-plein et d'une vidange. L'accès à la cuve se fait par l'intérieur de la chambre de vannes. Un compteur est situé sur la conduite de remplissage du réservoir, il dispose d'une tête émettrice pour de la télégestion sans toutefois être utilisé. Un robinet de prélèvement est situé à l'extérieur de l'ouvrage.

Protection	L'accès à la chambre de vannes est sécurisé par une porte métallique fermée à clé.
Télégestion	Non
Alarme anti-intrusion	Non
Electricité	Non
Accès	10 minutes à pied
État général	Le béton de l'ouvrage est en mauvais état (dégradation du béton, ferraillage apparent...). Les organes et les conduites semblent en bon état.
Dispositif de comptage	Oui (volume arrivant de San Antonino)
Mode de prélèvement	Oui
Fréquence de nettoyage	Tous les 5 ans
Difficulté d'exploitation	-
Aménagements proposés	<ul style="list-style-type: none"> - Création d'un grillage entre la parcelle voisine et le réservoir. - Réaliser une étude du génie civil afin d'estimer l'état du ferraillage et des bétons, les conclusions définiront les travaux à réaliser. - Raccordement du compteur à la télésurveillance avec panneau solaire ou batterie (suivi compteur et marnage). - Création d'un nouveau réservoir. - Alarme anti-intrusion.
