Communauté de Communes du Bassin de Vie d'Ile-Rousse

Schéma Directeur d'Alimentation en Eau Potable

*Annexes techniques
Etat des lieux*

G.E.I.
DOSSIER HD34.09.026 (Rapport annexes techniques - Etat des lieux)
Août 2010

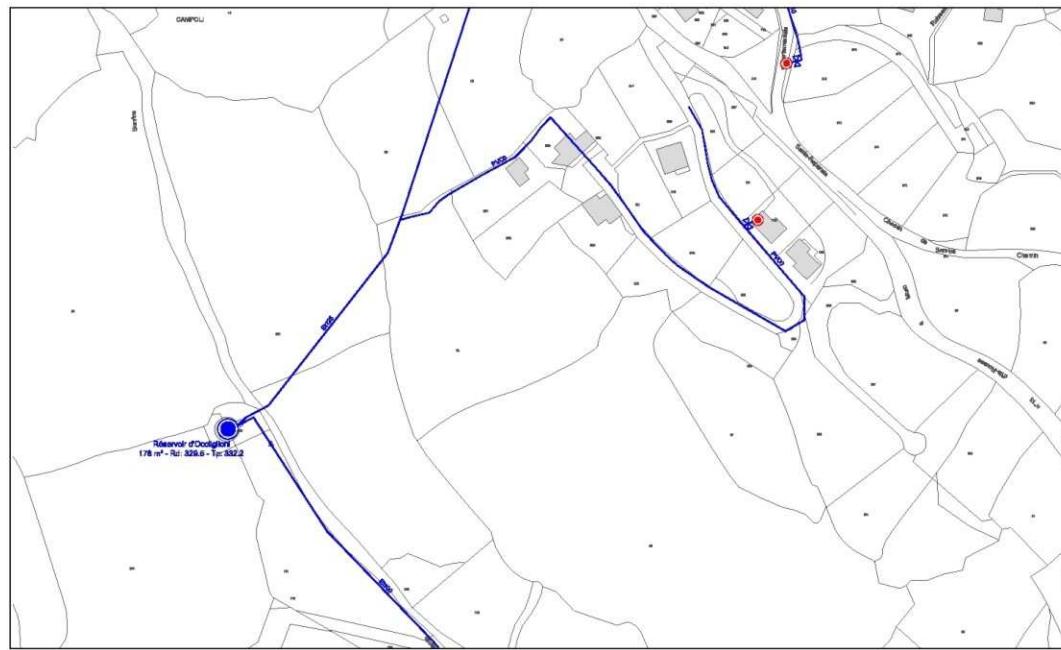
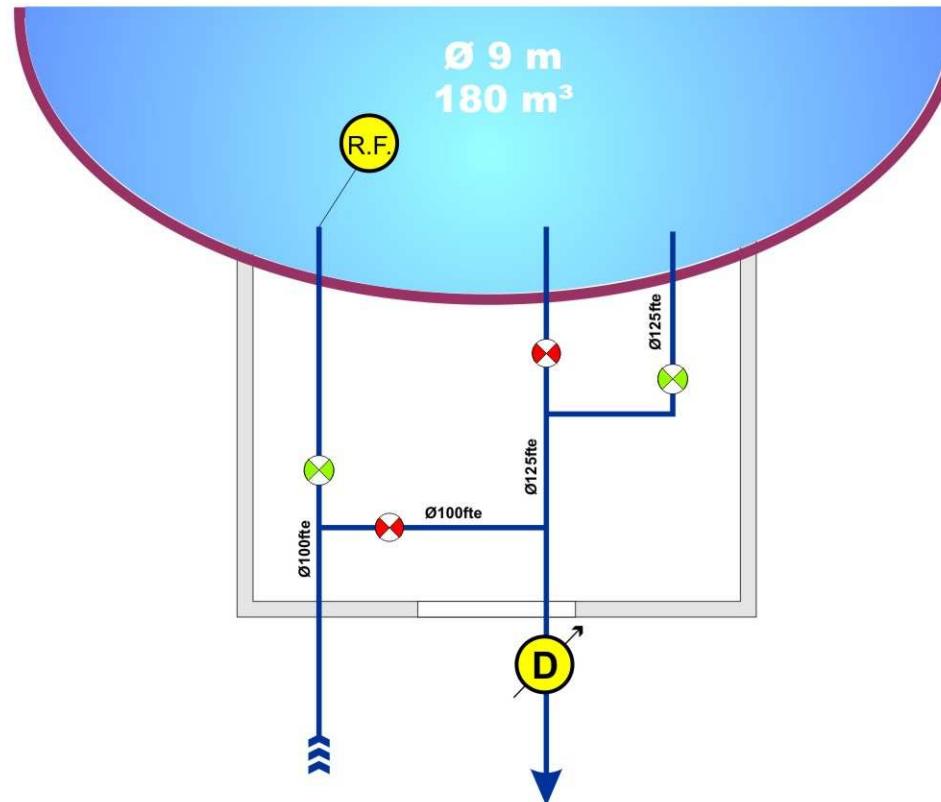
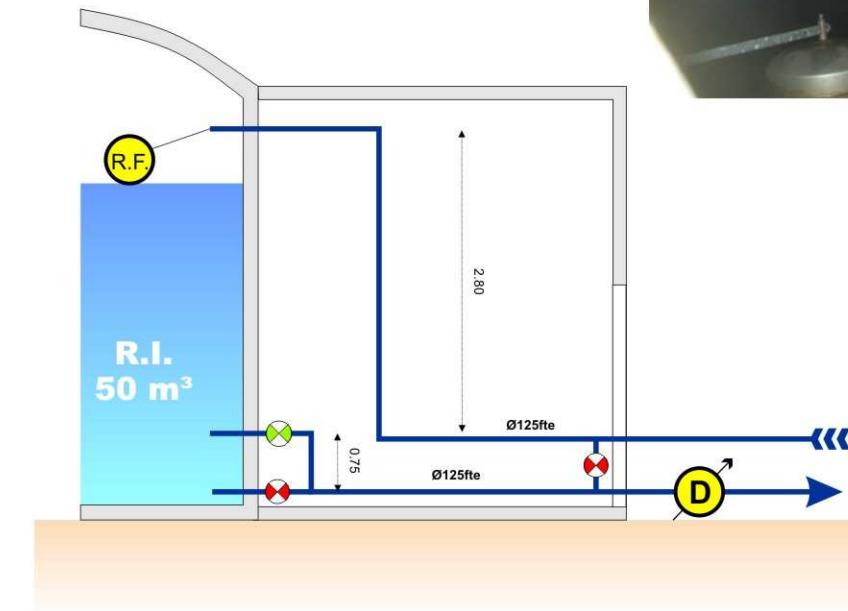
Réservoir d'Occiglioni 1	
Volume	180 m ³ (1 cuve circulaire Ø9 m)
Défense incendie	50 m ³
Côte radier	321 m NGF
Côte trop plein	323,8 m NGF
Situation géographique (Lambert III Sud)	X : 540 106 m Y : 255 579 m Parcelle : CCBVIR (commune de Santa Reparata)
Fonctionnement	Le réservoir est alimenté par le réservoir de Santa Reparata Haut Service (OEHC) et alimente les hameaux d'Occiglioni et Palmento. Le remplissage du réservoir est régulé par un robinet flotteur. L'ouvrage ne dispose pas de trop-plein. L'accès à la cuve se fait l'intermédiaire du local
Protection	L'accès à la cuve est sécurisé par une porte fermée à clé
Télégestion	Non
Alarme anti-intrusion	Non
Electricité	Non
Accès	5 minutes à pied
État général	Le béton de l'ouvrage semble en bon état, malgré l'apparition de quelques ferraillages sur l'extérieur. Les organes et les conduites sont en bon état.
Dispositif de comptage	Débitmètre électromagnétique en sortie

Mode de prélèvement	Non
Fréquence de nettoyage	Tous les 5 ans
Difficulté d'exploitation	Accès à pied
Aménagements proposés	- Sécurisation de l'accès à l'ouvrage (grillage + portail). - Aménagement d'un chemin d'accès. - Remplacement des échelles d'accès. - Mise en place d'une télésurveillance et raccordement niveau d'eau et débitmètre. - Alarme anti-intrusion.

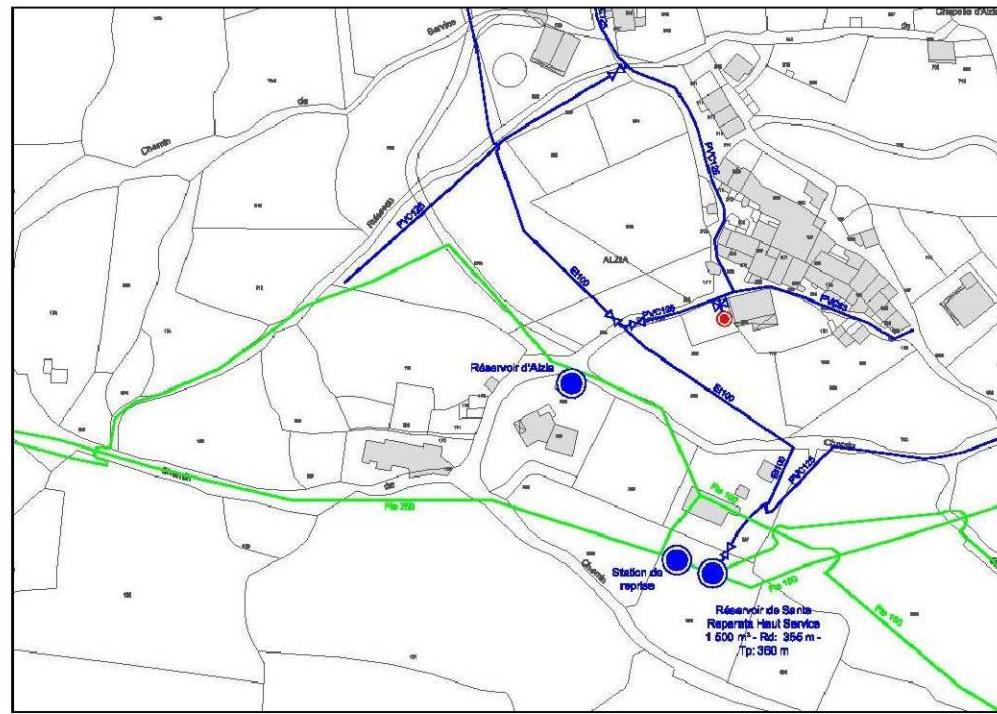
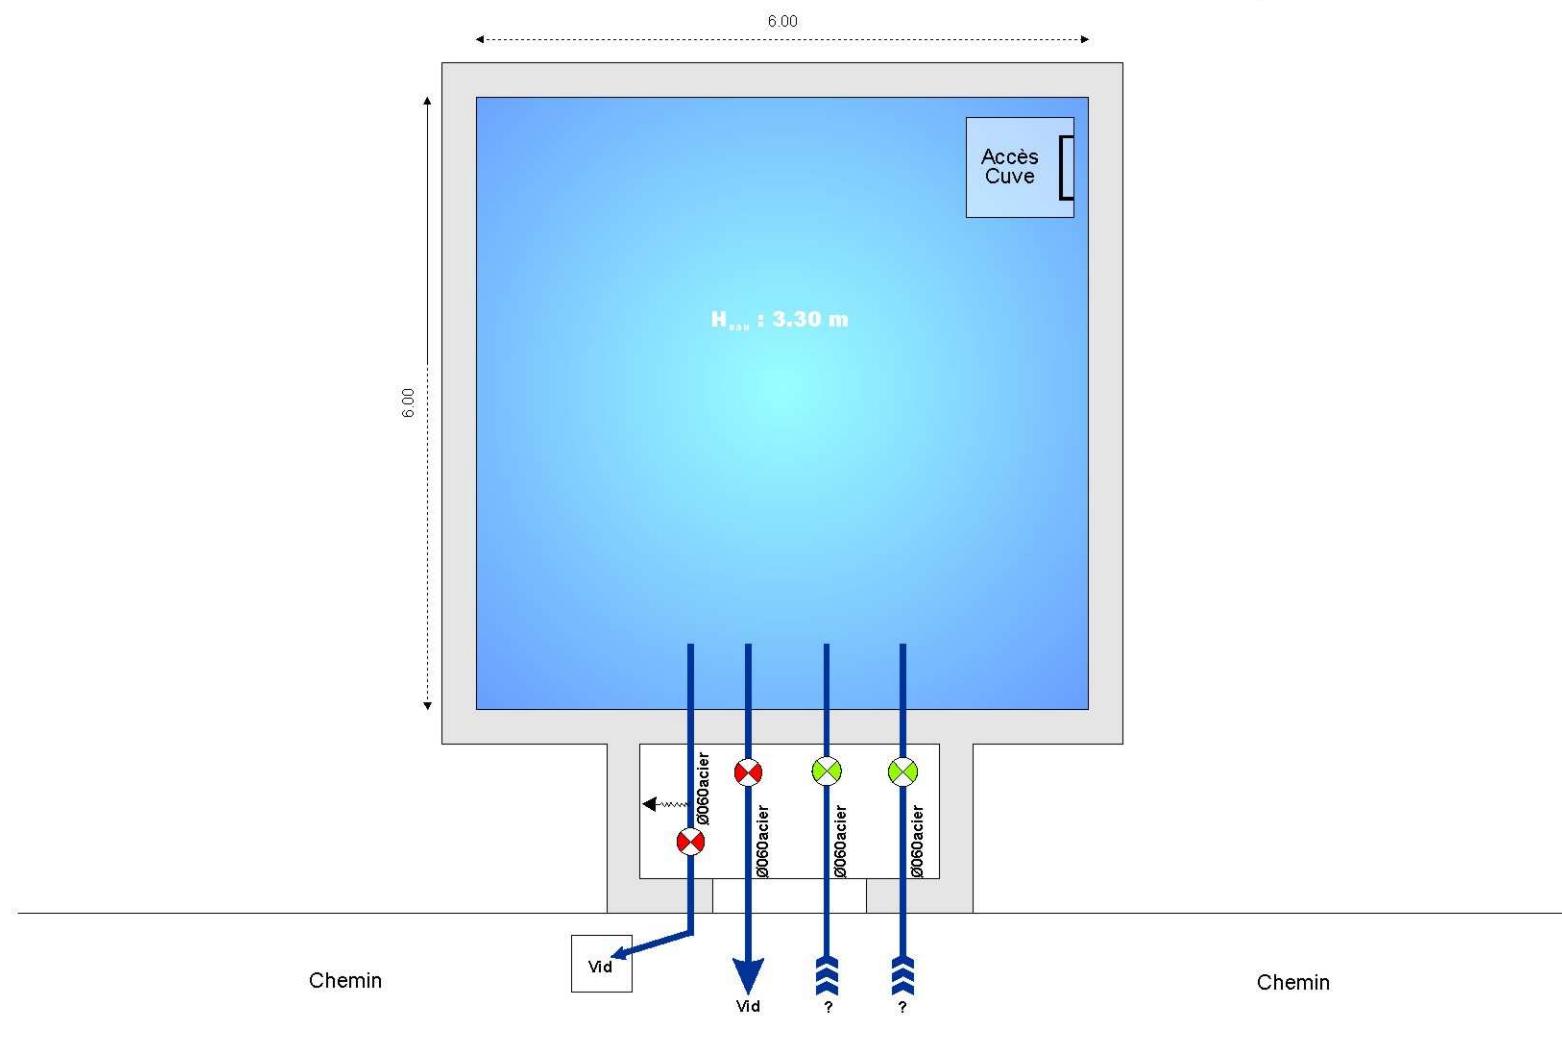
Réservoir d'Alzia	
Volume	120 m ³ (1 cuve rectangulaire de 6 m sur 6 m)
Défense incendie	non
Côte radier	347 m NGF
Côte trop plein	350,3 m NGF
Situation géographique (Lambert III Sud)	X : 540 322 Y : 255 158 Parcelle : CCBVIR (commune de Santa Reparata)
Fonctionnement	Ce réservoir en bord de chemin communal est actuellement abandonné. L'alimentation à partir de San Antonino est déconnectée. L'ouvrage est très dégradé et fait partie intégrante du parcellaire de la maison mitoyenne. Le réservoir était alimenté par l'OEHC (haut service) à partir de San Antonino. Le remplissage du réservoir est géré par un robinet flotteur. L'ouvrage dispose d'un trop-plein et d'une vidange pour nettoyer l'ouvrage. L'accès à la cuve se fait par le haut de la cuve. La trappe d'accès est en très mauvais état et l'accès à l'intérieur de l'ouvrage est impossible. Une pompe d'un particulier avec tuyau est actuellement disposée au fond de l'ouvrage qui n'est pas vide.

Protection	L'ouvrage n'est pas sécurisé
Télégestion	Non
Alarme anti-intrusion	Non
Electricité	Non
Accès	A travers la parcelle mitoyenne
État général	La dégradation de l'ouvrage apparaît très avancée. Ce stockage n'est pas utilisable en l'état actuel. La chambre de vanne (côté chemin communal) est hors d'usage.
Dispositif de comptage	Aucun
Mode de prélèvement	Aucun
Fréquence de nettoyage	-
Difficulté d'exploitation	-
Aménagements proposés	- Etude du génie civil pour valider la dégradation avancée et suppression de l'ouvrage le cas échéant.

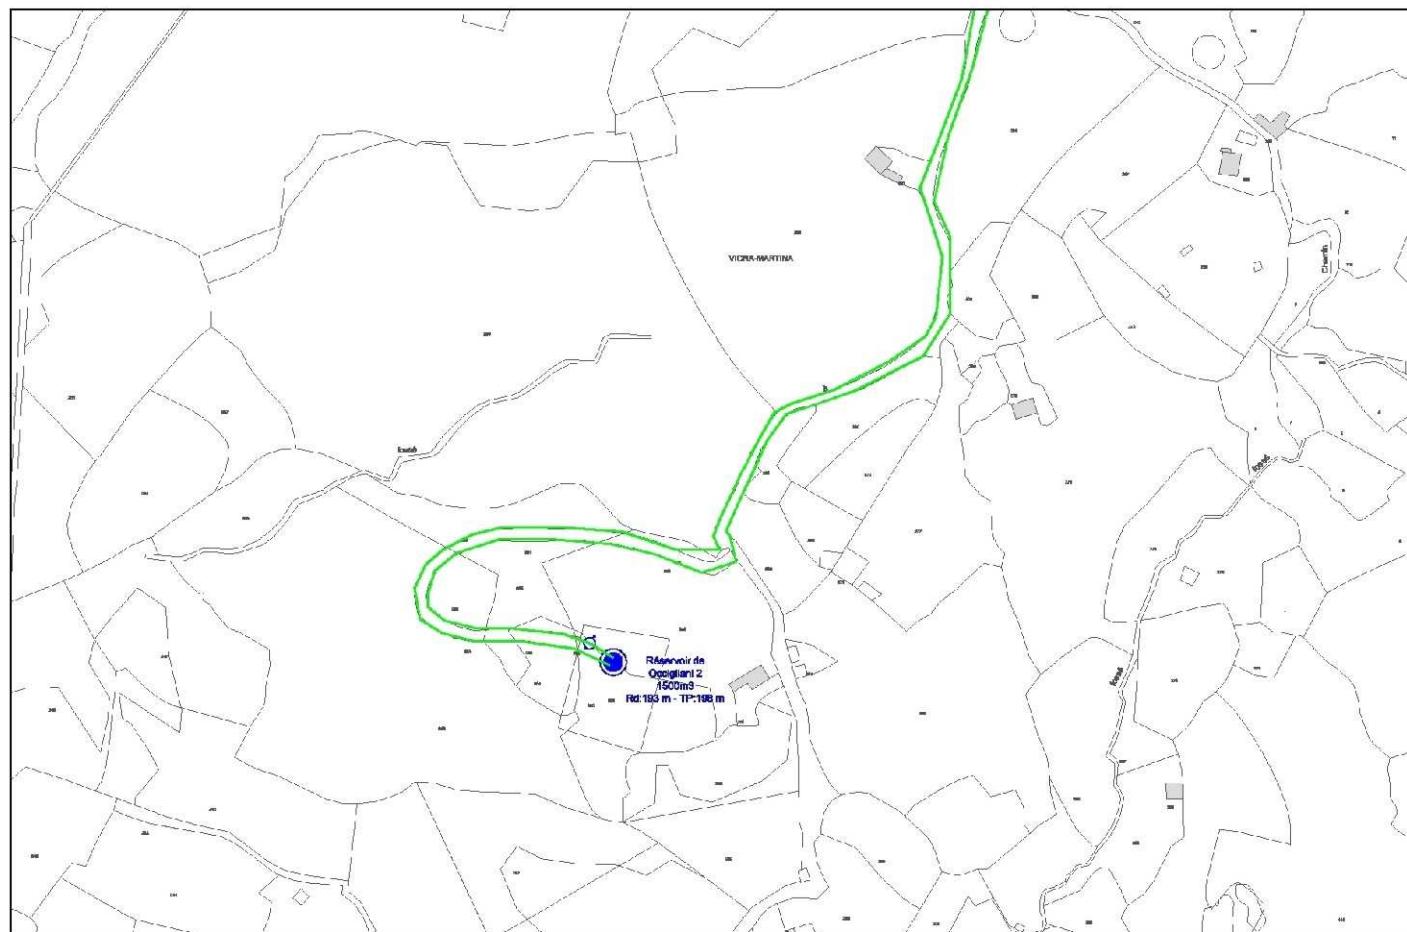
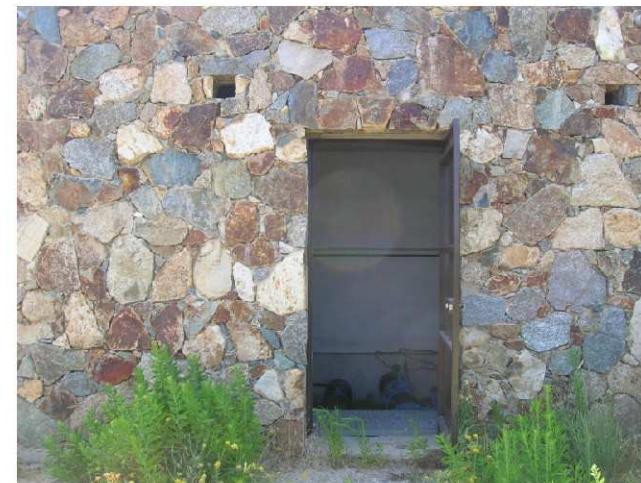
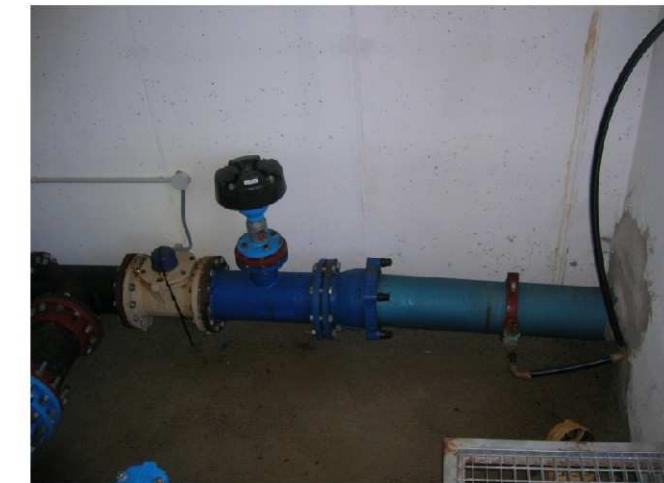
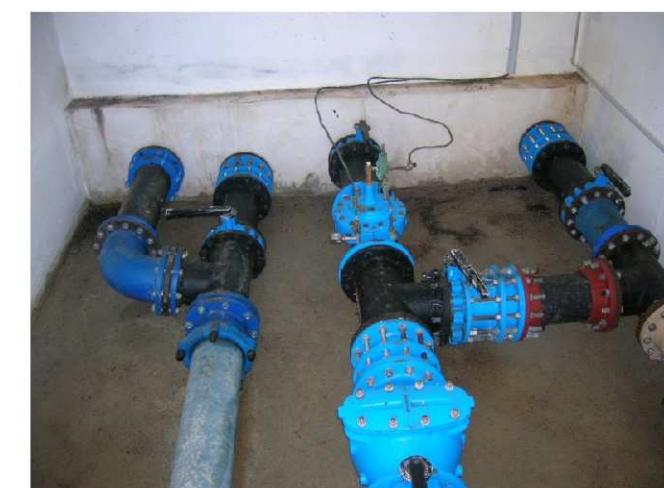
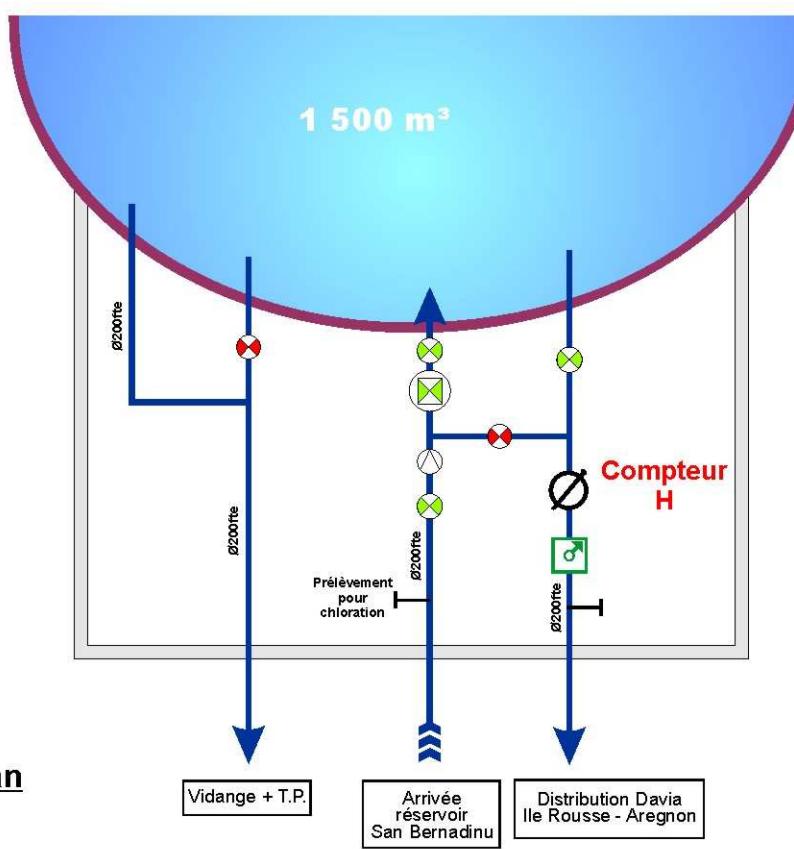
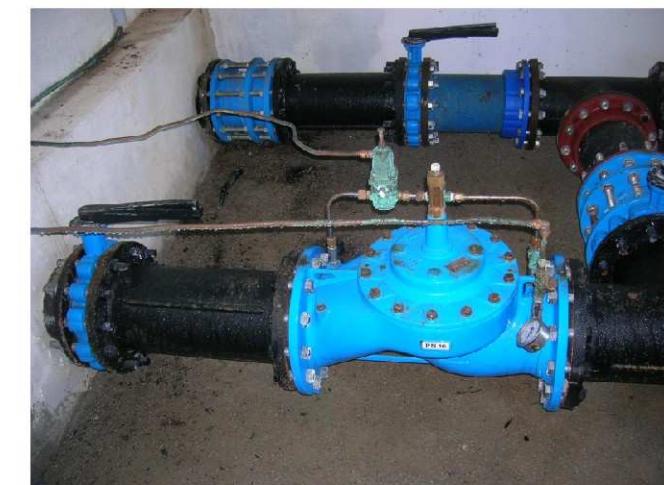
Réservoir d'Occiglioni 2	
Volume	1 500 m ³ (1 cuve circulaire)
Défense incendie	non
Côte radier	193 m NGF
Côte trop plein	198 m NGF
Situation géographique (Lambert III Sud)	X : 540 008 Y : 256 867 Parcelle : 956 (OEHC – commune de Corbara)
Date de mise en service	2004
Fonctionnement	Le réservoir d'Occiglioni est utilisé comme bassin tampon pour l'OEHC. Il est alimenté à partir du réservoir de San Bernadinu. Le remplissage du réservoir est contrôlé par une vanne altimétrique située dans la chambre de vannes. L'ouvrage date de 2004, les conduites et organes sont en très bon état. L'ouvrage est équipé d'un poste de chloration (chlore liquide). L'ouvrage dispose d'un trop-plein et d'une vidange pour nettoyer la cuve. L'accès à la cuve se fait par le dessus du réservoir par un regard de visite fermé à clé. Un compteur est situé sur la conduite de distribution, ce compteur dispose d'une tête émettrice qui est reliée à la télégestion. Le compteur est de type Woltex M de 200 mm. Un robinet de prélèvement est situé à l'extérieur de l'ouvrage.

Protection	L'accès à la chambre de vannes est sécurisé par une porte métallique fermée à clé.
Télégestion	Oui (S530 avec enregistrement du niveau du réservoir, du compteur et chloration)
Alarme anti-intrusion	Non (en cours)
Electricité	Oui
Accès	Accès 4x4
État général	L'ouvrage date de 2004, le génie civil, les conduites et les organes sont en bon état.
Dispositif de comptage	Oui (volume distribué)
Mode de prélèvement	Oui
Fréquence de nettoyage	Tous les 5 ans
Difficulté d'exploitation	-
Aménagements proposés	- Création d'un grillage entre la parcelle voisine et le réservoir. - Installation d'une alarme anti-intrusion - Sécurisation du portail - Installation d'une rambarde de sécurité sur la cuve.

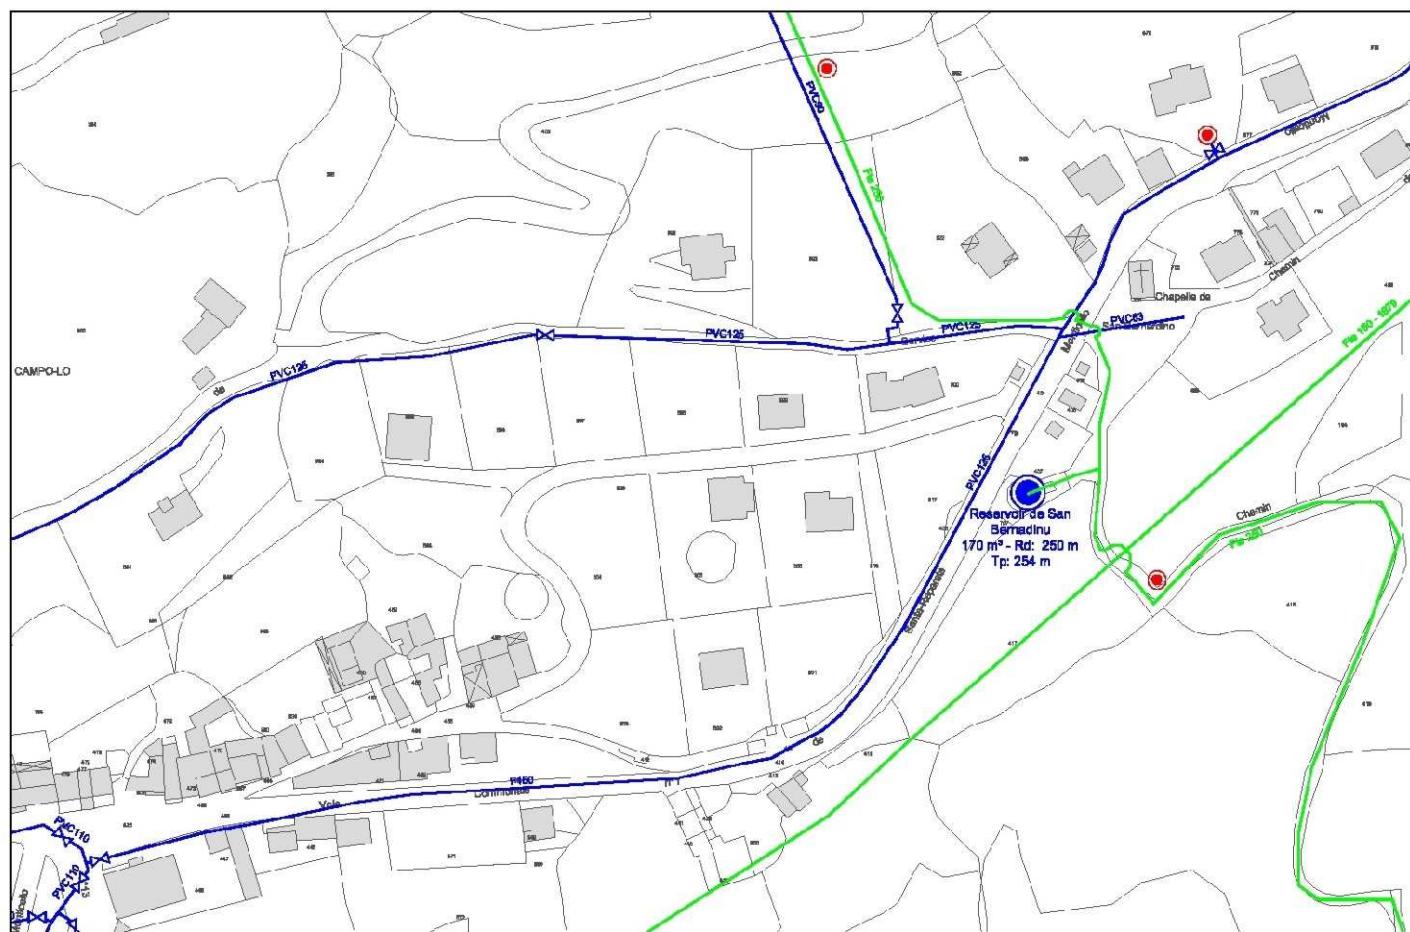
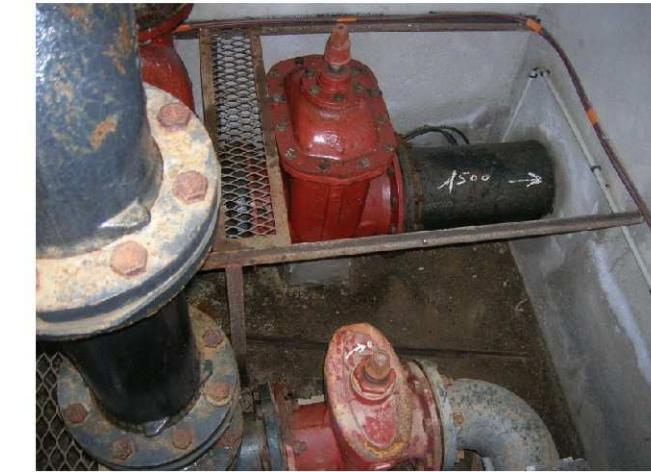
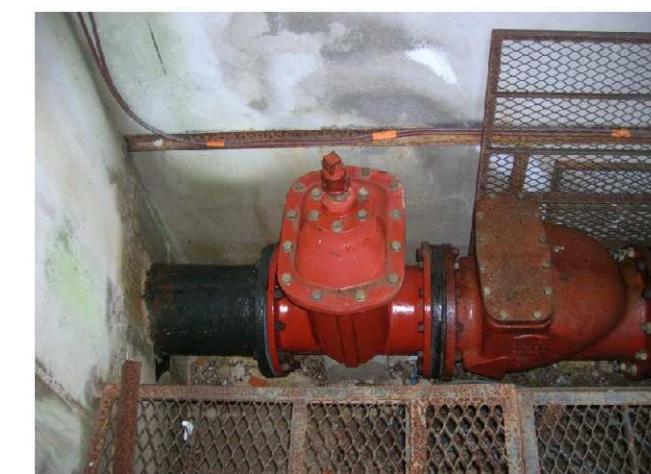
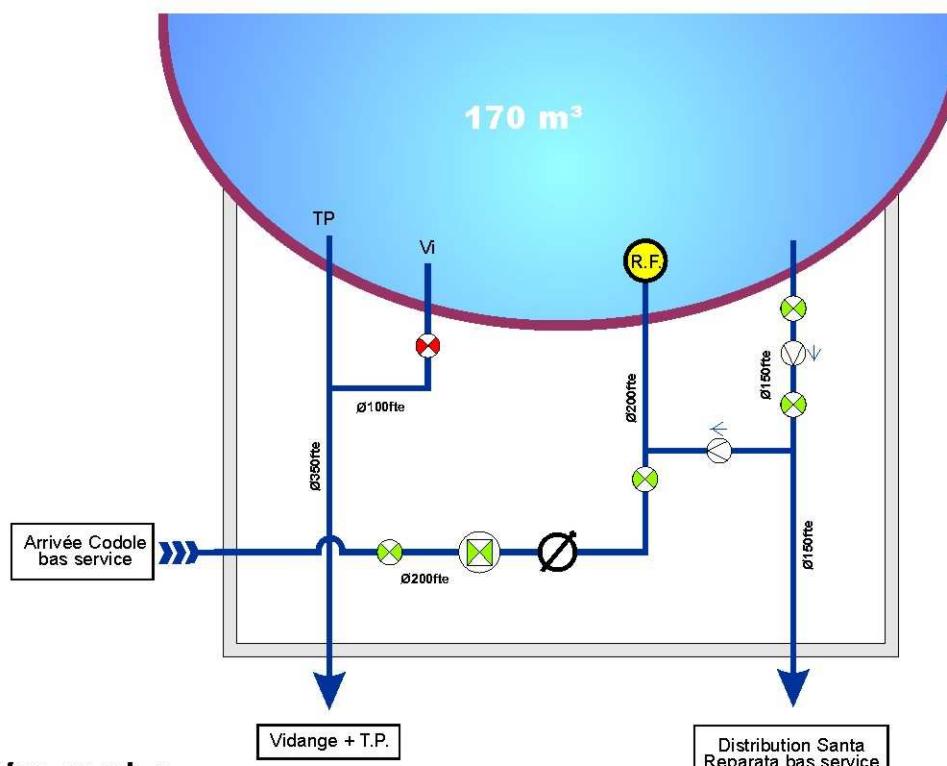
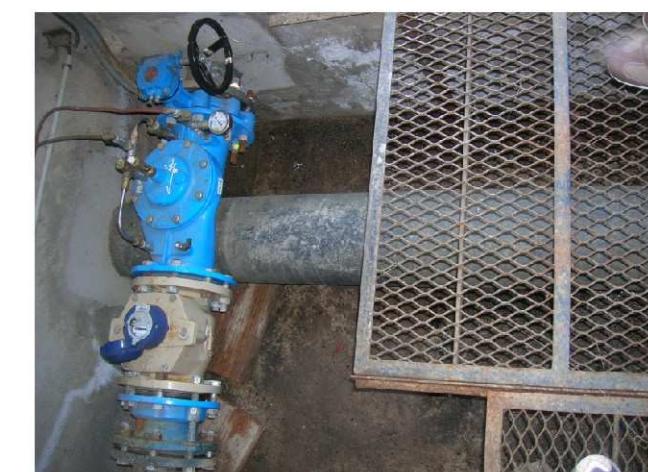
Réservoir de San Bernadinu	
Volume	170 m ³ (1 cuve circulaire)
Défense incendie	non
Côte radier	250 m NGF
Côte trop plein	254 m NGF
Situation géographique (Lambert III Sud)	X : 541 033 Y : 255 630 Parcelle : 707 (OEHC – commune de Santa Reparata)
Fonctionnement	La modalité d'alimentation du réservoir est fonction de la saison. En été, le remplissage du réservoir est réalisé par le surpresseur du barrage de Codole selon la variation du niveau d'eau mesuré par les poires de niveau. En hiver, le barrage de Codole ne fonctionne pas, le réservoir est alimenté par la réserve de Salvi à l'aide d'une vanne altimétrique située dans la chambre de vannes. Le réservoir de San Bernadinu dessert les réservoirs de Santa Reparata (Bas service) et le réservoir d'Occiglioni 2. Les conduites et organes sont en bon état. L'ouvrage dispose d'un trop-plein et d'une vidange pour nettoyer la cuve. L'accès à la cuve se fait par le dessus du réservoir par un regard de visite fermé à clé. Un compteur est situé sur la conduite de remplissage de Codole Bas Service du réservoir, ce compteur est de type Actaris 150 mm. Le compteur ne dispose pas de tête émettrice.

Protection	L'accès à la chambre de vannes est sécurisé par une porte métallique fermée à clé. La parcelle est grillagée, toutefois, le portail ne ferme pas à clé.
Télégestion	Non (en cours)
Alarme anti-intrusion	Non
Electricité	Oui
Accès	Véhicule léger
État général	Le génie civil, des conduites et des organes semblent en bon état.
Dispositif de comptage	Oui (volume arrivant par Codole Bas Service)
Mode de prélèvement	Non
Fréquence de nettoyage	Tous les 5 ans
Difficulté d'exploitation	-
Aménagements proposés	- Sécurisation du portail - Installation d'une alarme anti-intrusion - Compteur sur la distribution raccordé à une télégestion - Installation d'une rambarde de sécurité sur la cuve.

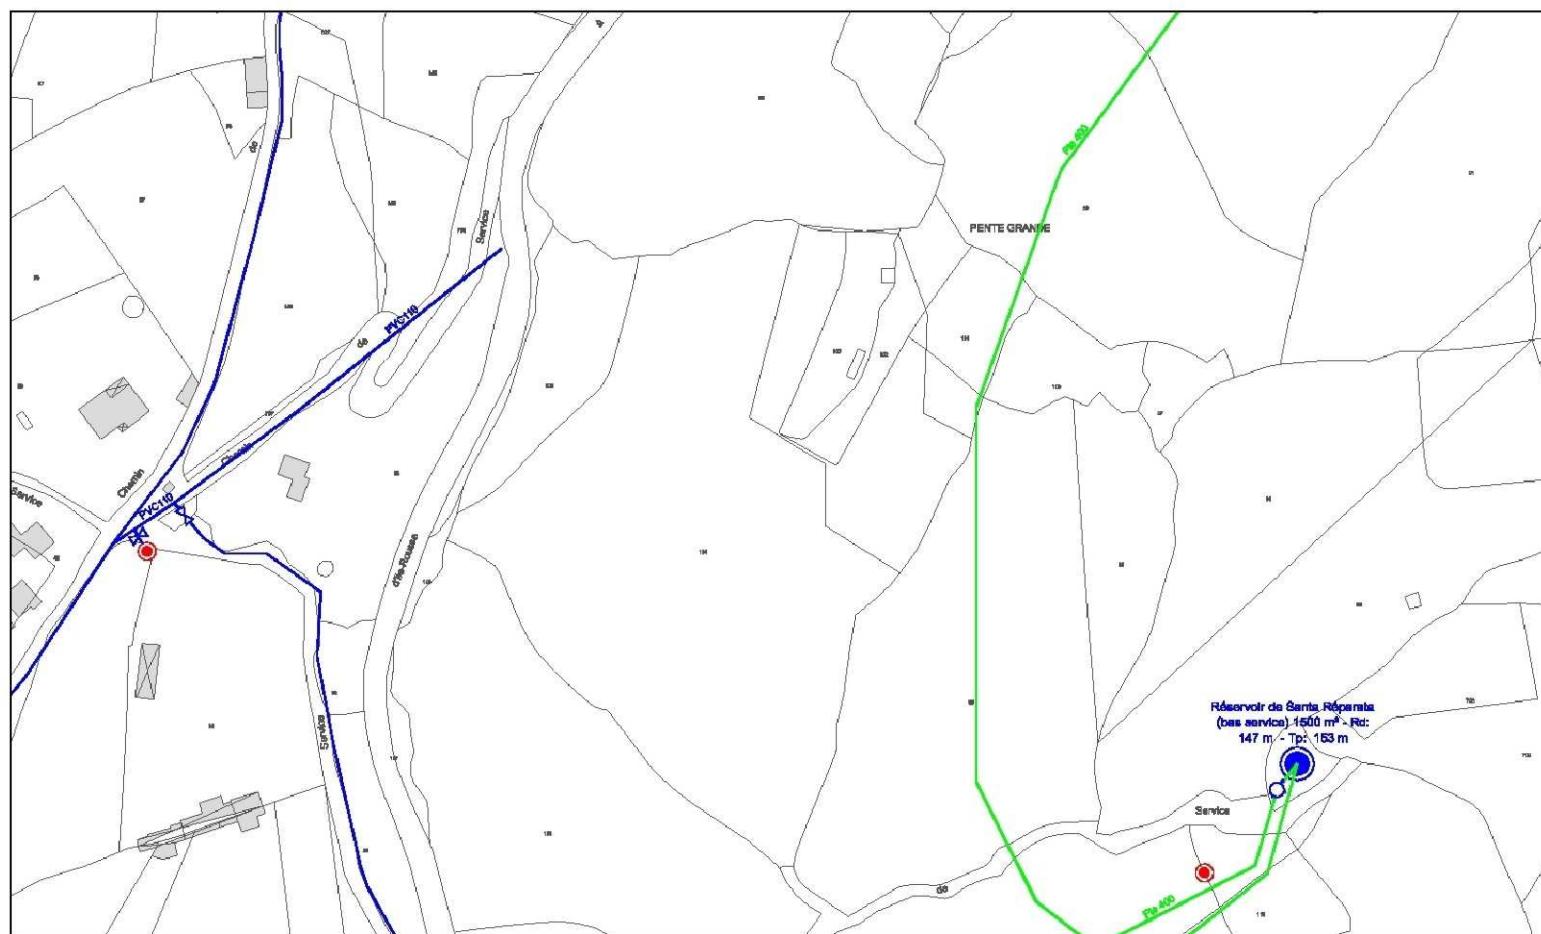
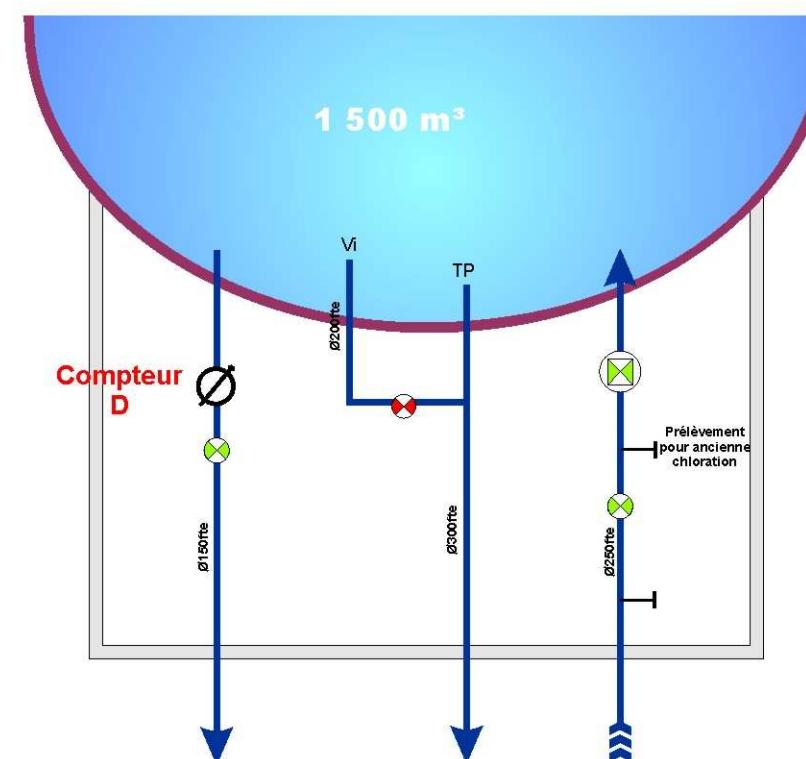
Réservoir de Santa Reparata Bas Service

Réservoir de Santa Reparata Bas service	
Volume	1500 m ³ (1 cuve circulaire)
Défense incendie	non
Côte radier	147 m NGF
Côte trop plein	153 m NGF
Situation géographique (Lambert III Sud)	X : 541 256 Y : 256 945 Parcelle : 116 (OEHC – commune de Santa Reparata)
Fonctionnement	Le réservoir de Santa reparata est alimenté par le réservoir de San Bernadinu et alimente le réservoir de Monticello 3 et le réseau d'Île Rousse. Le niveau d'eau dans le réservoir est régulé par une vanne altimétrique. L'ouvrage dispose d'un trop-plein et d'une vidange pour nettoyer la cuve. L'accès à la cuve se fait par le dessus du réservoir par un regard de visite fermé à clé. Un compteur est situé sur la conduite de distribution. Le compteur était en cours d'installation lors de notre visite. Un robinet de prélèvement est situé à l'extérieur du réservoir.
Protection	L'accès à la chambre de vannes est sécurisé par une porte métallique fermée à clé. La parcelle est grillagée, toutefois, le portail ne ferme pas à clé.

Télégestion	Non (en cours)
Alarme anti-intrusion	Non
Electricité	Oui
Accès	Accès véhicules légers
État général	Les conduites et organes présentent des traces de corrosion.
Dispositif de comptage	Oui
Mode de prélèvement	Oui
Fréquence de nettoyage	Tous les 5 ans
Difficulté d'exploitation	-
Aménagements proposés	<ul style="list-style-type: none"> - Sécurisation du portail. - Installation d'une alarme anti-intrusion. - Compteur sur la distribution raccordé à une télégestion. - Mettre un cadenas sur le portail de clôture de la parcelle. - Mise en place de la télégestion avec panneau solaire ou batterie. - Etanchéification de la dalle supérieur + cuve prévue en 2010. - Mise aux normes des échelles d'accès aux cuves et à la dalle supérieure.

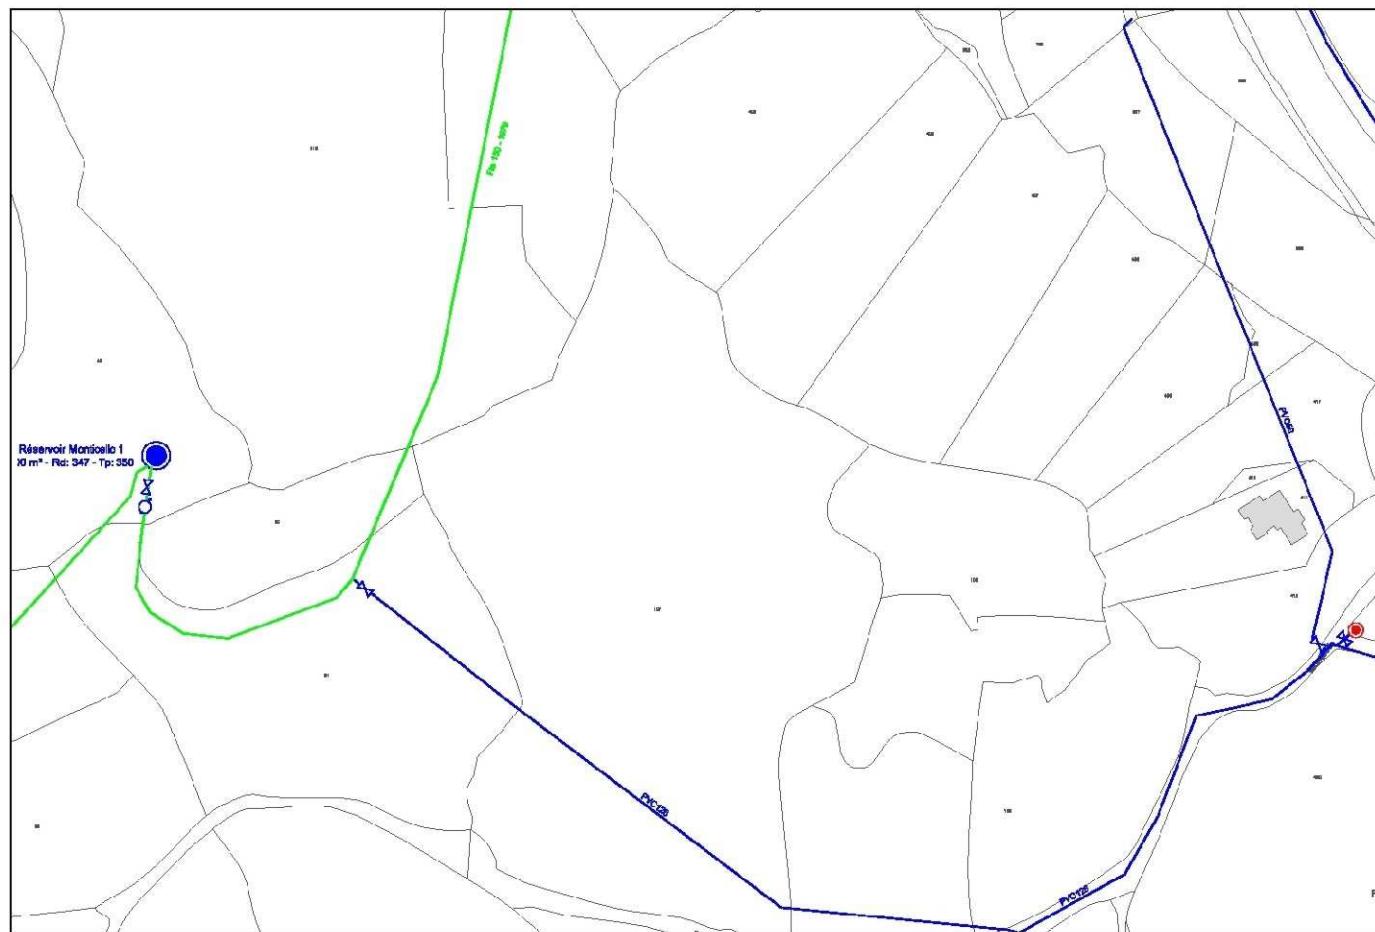
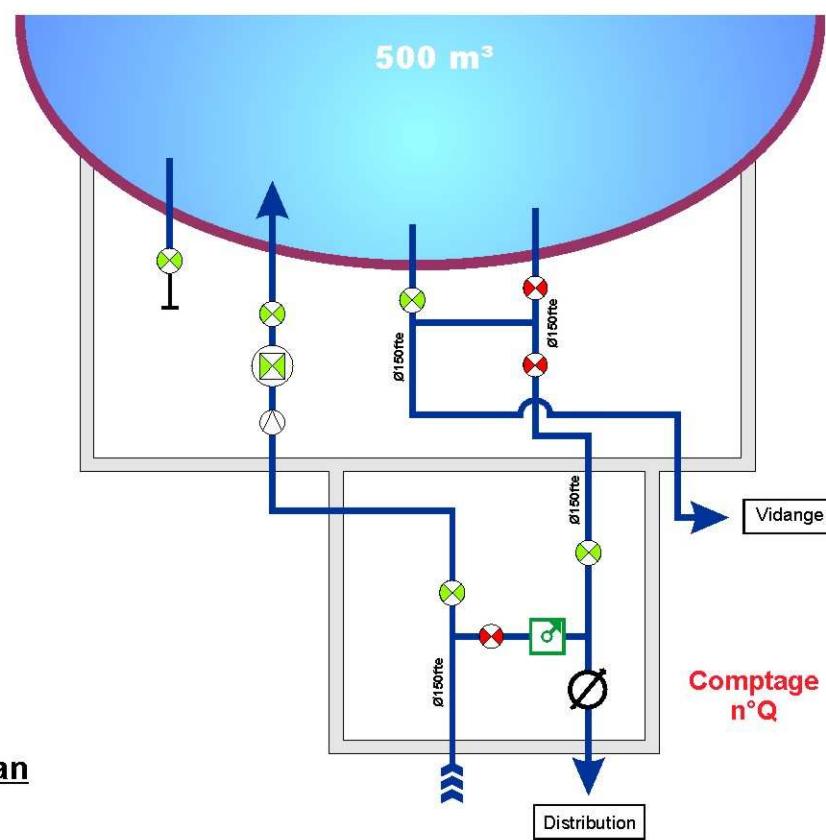
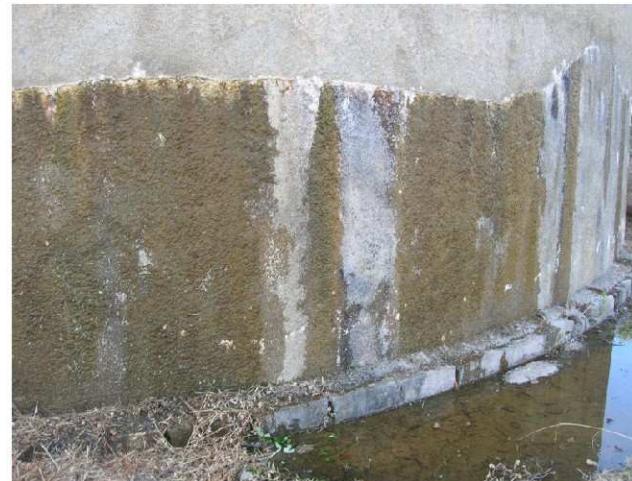
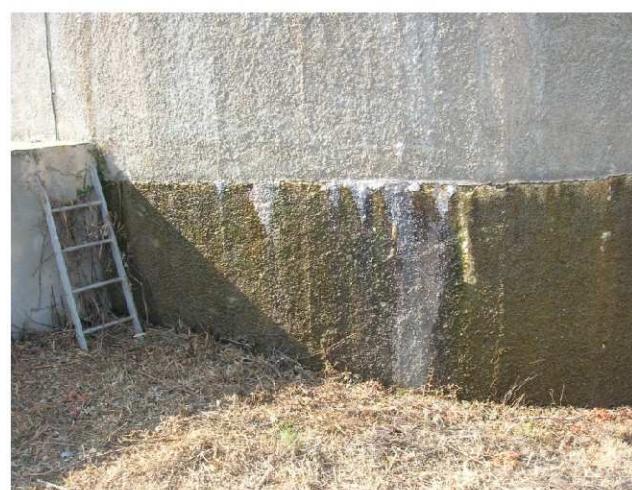
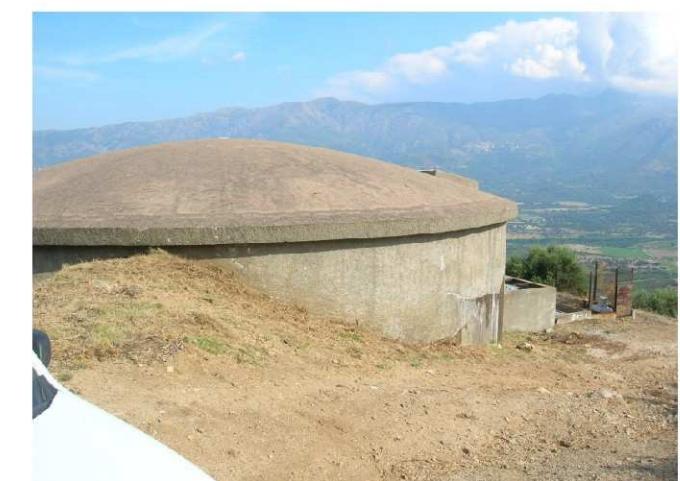
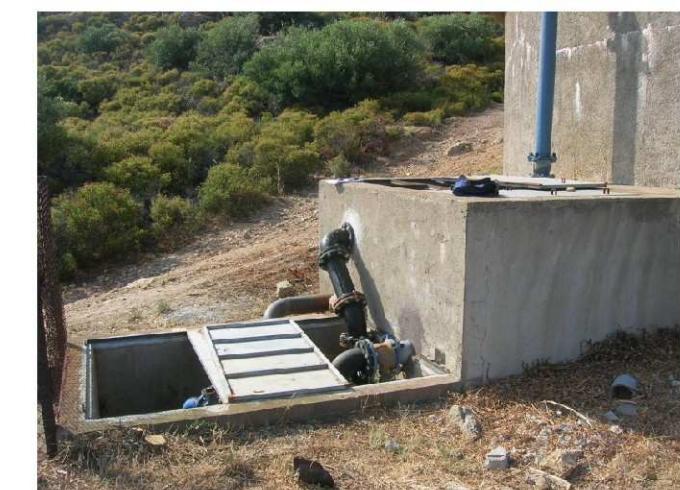
Réservoir de Monticello 1	
Volume	500 m ³ (1 cuve circulaire)
Défense incendie	non
Côte radier	347 m NGF
Côte trop plein	350 m NGF
Situation géographique (Lambert III Sud)	X : 542 344 Y : 256 769 Parcelle : 49 (OEHC - commune de Monticello)
Fonctionnement	Le réservoir de Monticello 1 est alimenté par le réservoir de Santa Reparata haut service et dessert les réservoirs de Monticello 2 et 3. Le niveau d'eau dans le réservoir est régulé par une vanne altimétrique, situé dans le regard servant de chambre de vannes. Les conduites et organes sont en bon état. L'ouvrage présente des problèmes d'étanchéité, des suintements sur les parois ont été observés sur tout le tour de la cuve. L'ouvrage dispose d'un trop-plein et d'une vidange pour nettoyer la cuve. L'accès à la cuve se fait par le dessus du réservoir par un regard de visite fermé à clé. Un compteur de type Actaris 100 mm est situé sur la conduite de distribution. L'ensemble des conduites du réservoir est en Fonte 150 mm.

Protection	L'accès à la chambre de vannes est sécurisé par une porte métallique fermée à clé. La parcelle est grillagée, toutefois, le portail ne ferme pas à clé.
Télégestion	Non (en cours)
Alarme anti-intrusion	Non
Electricité	Oui
Accès	Accès 4x4
État général	L'étanchéité du réservoir est défectueuse, des exfiltrations d'eau sont observées sur tout le tour de la cuve.
Dispositif de comptage	Oui (volume distribué)
Mode de prélèvement	Non
Fréquence de nettoyage	Tous les 5 ans
Difficulté d'exploitation	-
Aménagements proposés	<ul style="list-style-type: none"> - Installation d'une alarme anti-intrusion - Installation d'une rambarde de sécurité sur la cuve. - Création d'un grillage entre la parcelle voisine et le réservoir. - Etanchéification de la dalle et de la cuve prévue en 2010. - Mise aux normes des échelles d'accès. - Installation de la télégestion.

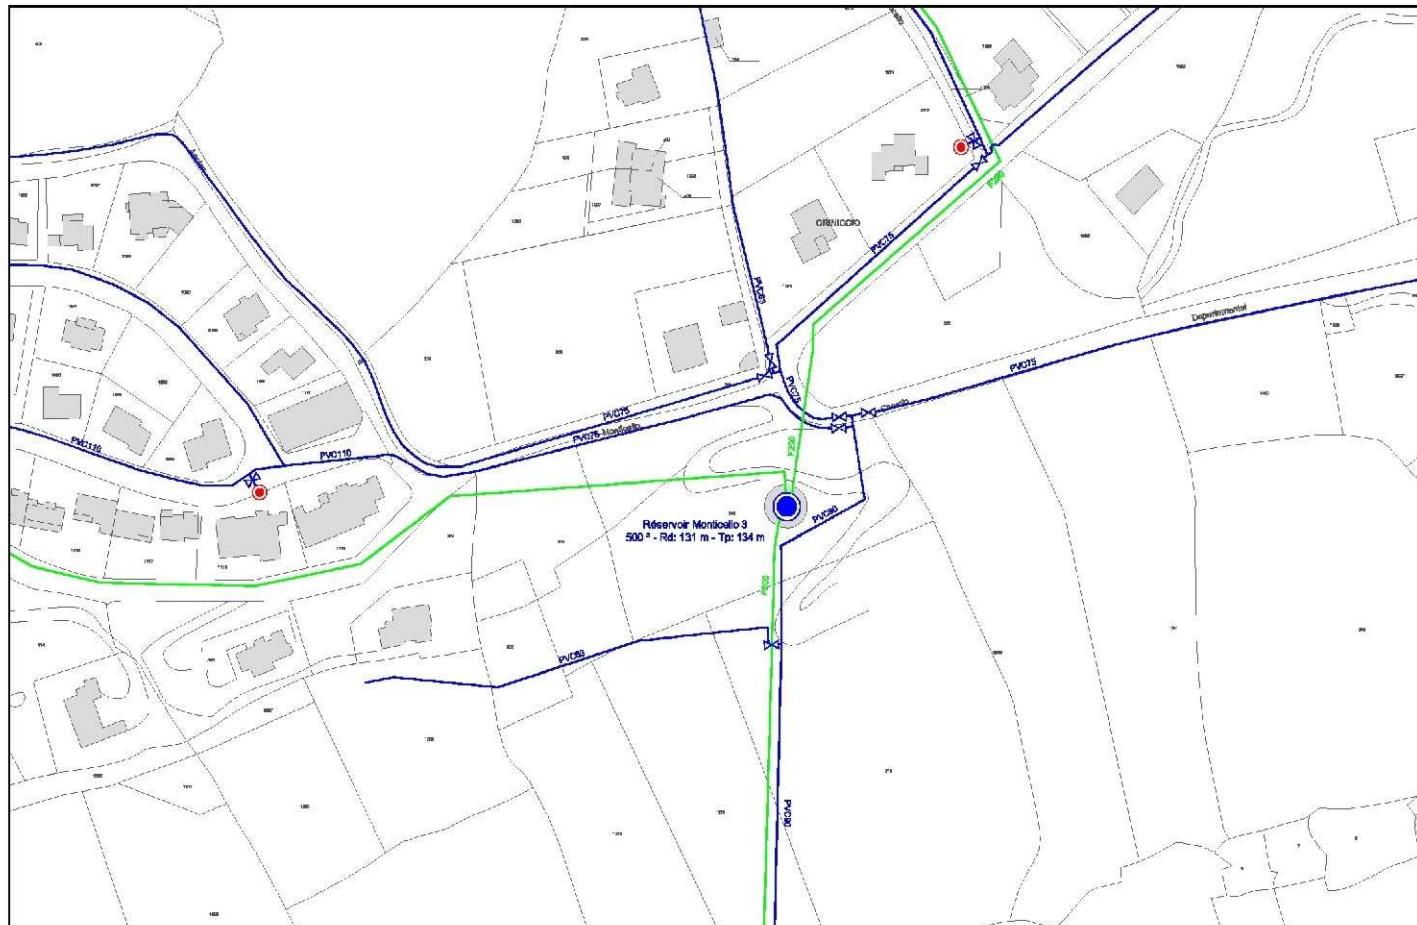
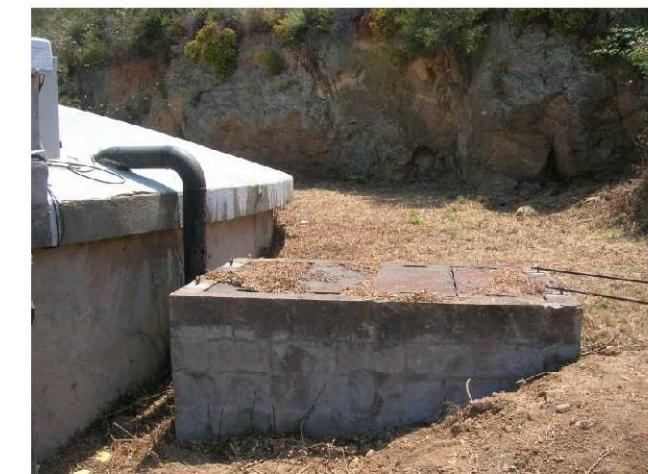
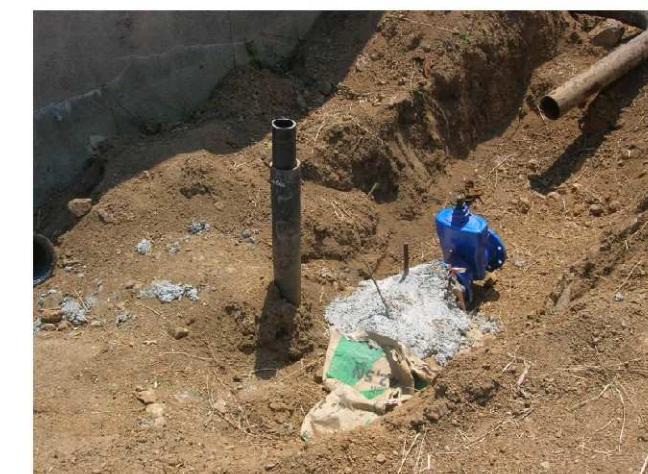
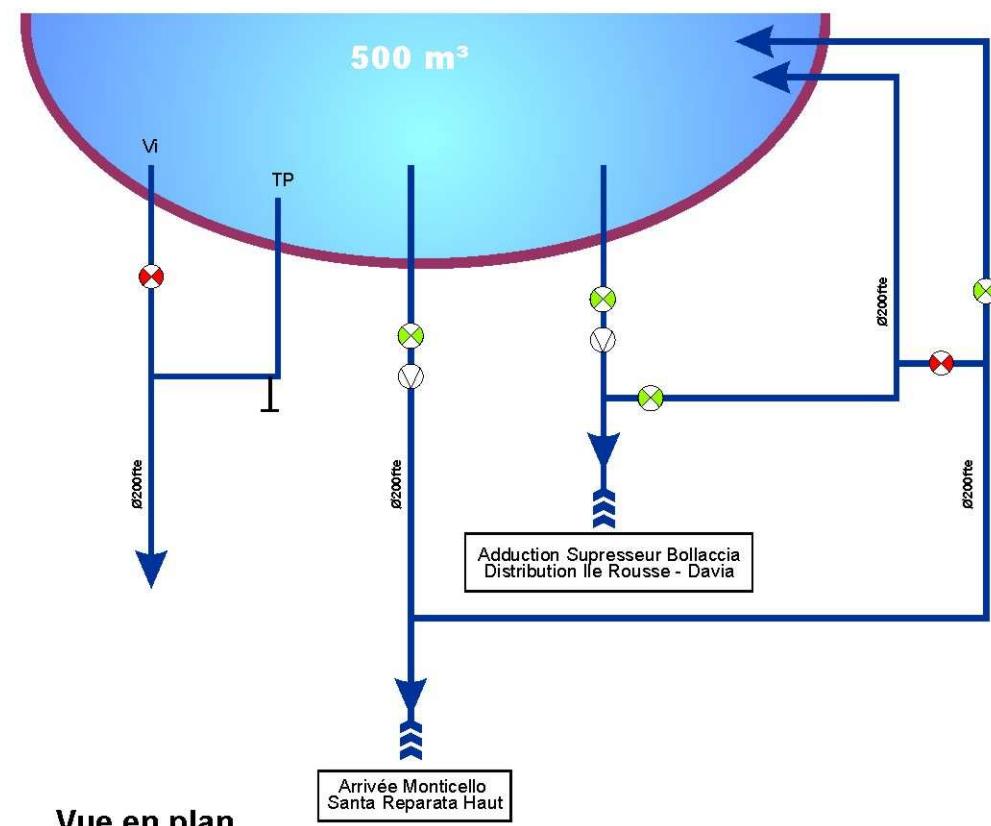
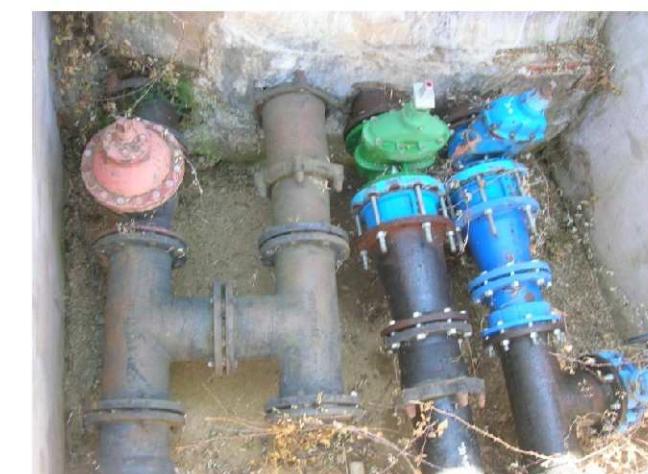
Réservoir de Monticello 3	
Volume	500 m ³ (1 cuve circulaire)
Défense incendie	non
Côte radier	131 m NGF
Côte trop plein	135 m NGF
Situation géographique (Lambert III Sud)	X : 542 168 m Y : 257 498 m Parcelle : 301 - (OEHC -commune de Monticello)
Date de mise en service	Avant 1980
Fonctionnement	Le réservoir de Monticello 3 est alimenté par les réservoirs de Monticello 1, de Santa Reparata Bas Service et d'Ile Rousse (à l'aide de la station de reprise de Bollaccia). Le réservoir dessert le secteur de Palazzi et Ile Rousse / Davia. Le niveau d'eau dans le réservoir est régulé par un flotteur pour l'alimentation gravitaire (Monticello 3 – Santa Reparata Bas Service) et est fonction de poires de niveau pour le surpresseur de Bollaccia. Les conduites et organes sont plus ou moins dégradés. Les canalisations d'arrivée dans le réservoir sont fortement corrodées. Lors de notre visite, des travaux de réhabilitation de l'ensemble de l'ouvrage étaient en cours. L'ouvrage dispose d'un trop-plein et d'une vidange pour nettoyer la cuve. L'accès à la cuve se fait par le dessus du réservoir par un regard de visite fermé à clé.

Protection	L'accès à la chambre de vannes est sécurisé par une porte métallique fermée à clé sur la dalle supérieure. La parcelle est grillagée, toutefois, le portail ne ferme pas à clé.
Télégestion	Non (en cours)
Alarme anti-intrusion	Non
Electricité	Oui
Accès	Accès avec un véhicule léger
État général	L'ouvrage présente d'anciennes traces de suintement. La dalle supérieure et la cuve ont fait l'objet d'une étanchéification en 2005.
Dispositif de comptage	Non (en cours)
Mode de prélèvement	Non
Fréquence de nettoyage	Tous les 5 ans
Difficulté d'exploitation	-
Aménagements proposés	- Création d'un grillage entre la parcelle voisine et le réservoir. - Sécurisation de la dalle supérieure (rambarde) - Alarme anti intrusion. - Mise en place d'un compteur et installation de la télégestion.
