Communauté de Communes du Bassin de Vie d'Ile-Rousse

Schéma Directeur d'Alimentation en Eau Potable

*Annexes techniques
Etat des lieux*

G.E.I.
DOSSIER HD34.09.026 (Rapport annexes techniques - Etat des lieux)
Août 2010

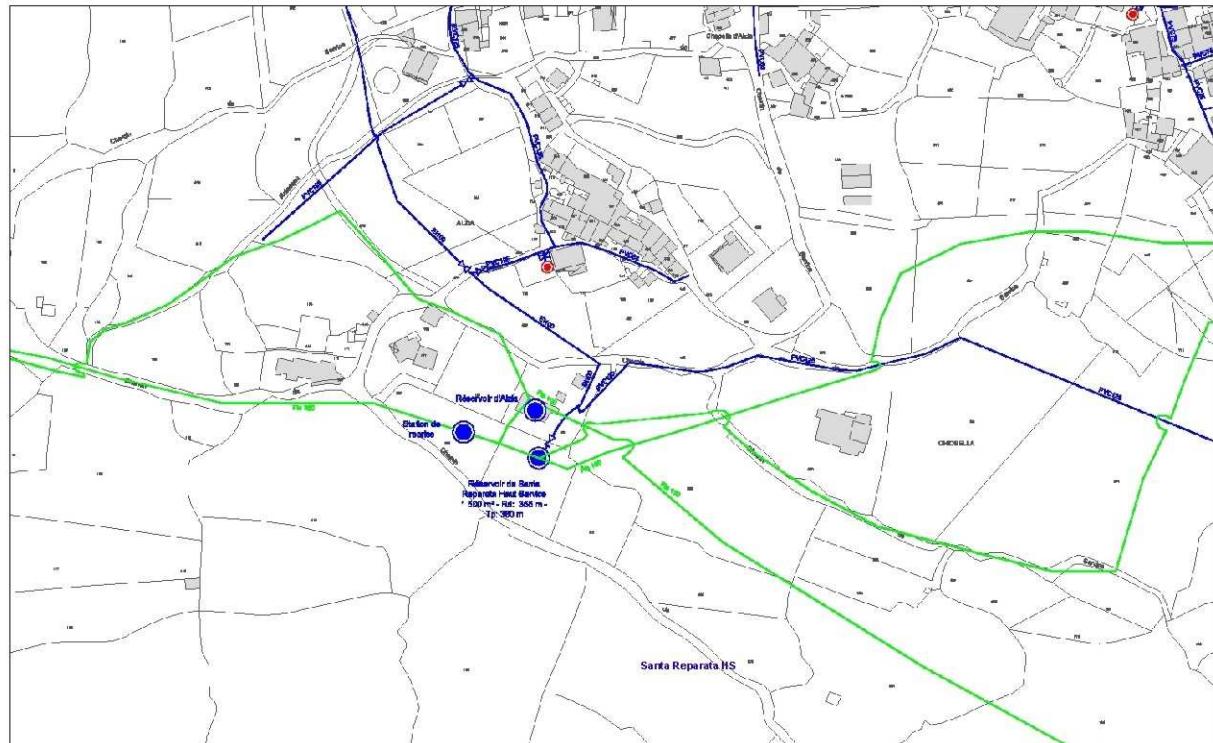
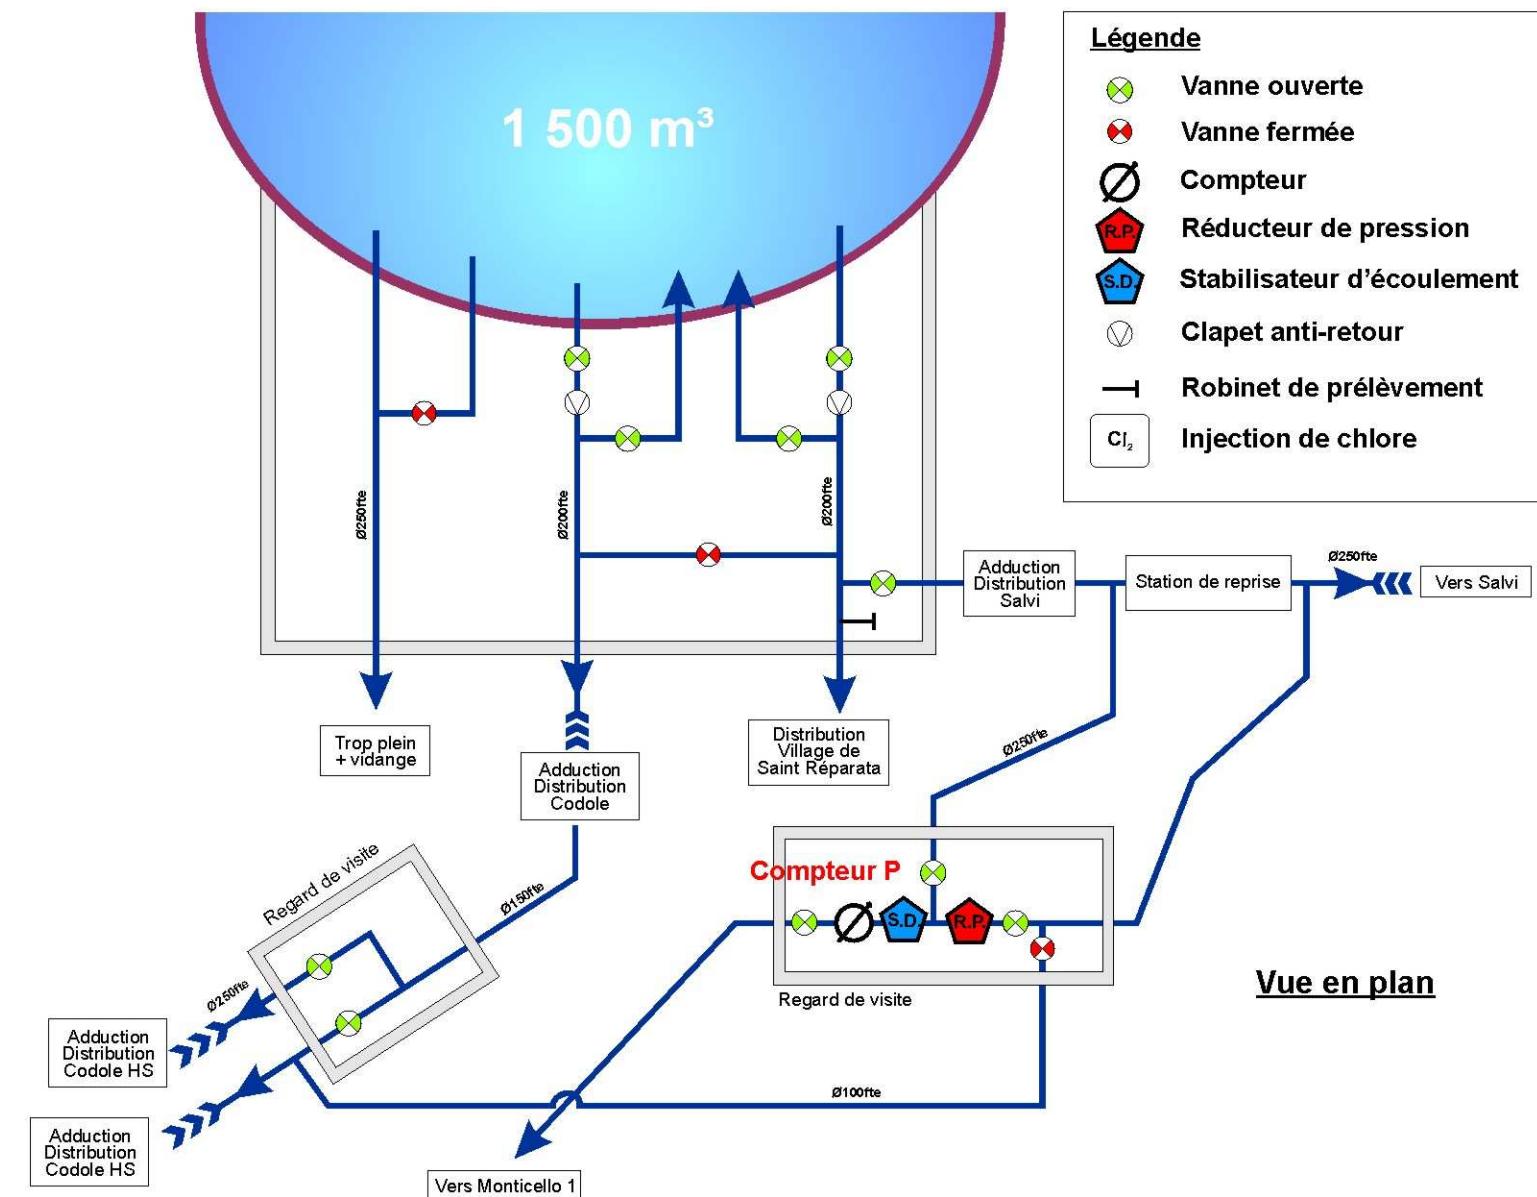
Réservoir de Santa Reparata Haut Service	
Volume	1 500 m ³ (1 cuve circulaire)
Défense incendie	non
Côte radier	355m NGF
Côte trop plein	360 m NGF
Situation géographique (Lambert III Sud)	X : 540 323 m Y : 255 139 m Parcelle : 600 - (OEHC -commune de Santa Reparata)
Fonctionnement	Le réservoir est alimenté par Salvi ou par Codole Haut service et dessert le village de Santa Reparata d'une part et Monticelo 1 d'autre part. Le niveau d'eau dans le réservoir est réglé par l'intermédiaire de poires de niveau qui conditionne le fonctionnement de Codole Haut Service. Une vanne altimétrique régule l'alimentation par la réserve de Salvi. L'ancienne chloration gazeuse n'est plus fonctionnelle. Elle doit être remise en service en 2010. L'ouvrage dispose d'un trop-plein et d'une vidange pour nettoyer la cuve. L'accès à la cuve est réalisé par la partie supérieure de l'ouvrage.
Protection	L'accès à la chambre de vannes est sécurisé par une porte métallique fermée à clé. La parcelle est grillagée avec portail.

Télégestion	Non (en cours)
Alarme anti-intrusion	Non
Electricité	Oui
Accès	Accès avec un véhicule léger
État général	L'ouvrage est globalement en bon état. Les canalisations sont récentes. Le génie civil semble correctement entretenu.
Dispositif de comptage	Oui (volume distribué vers Monticello 1)
Mode de prélèvement	Non
Fréquence de nettoyage	Tous les 5 ans
Difficulté d'exploitation	-
Aménagements proposés	- Mise en place d'un compteur et installation de la télégestion. - Remise en service de la chloration. - Alarme anti intrusion.

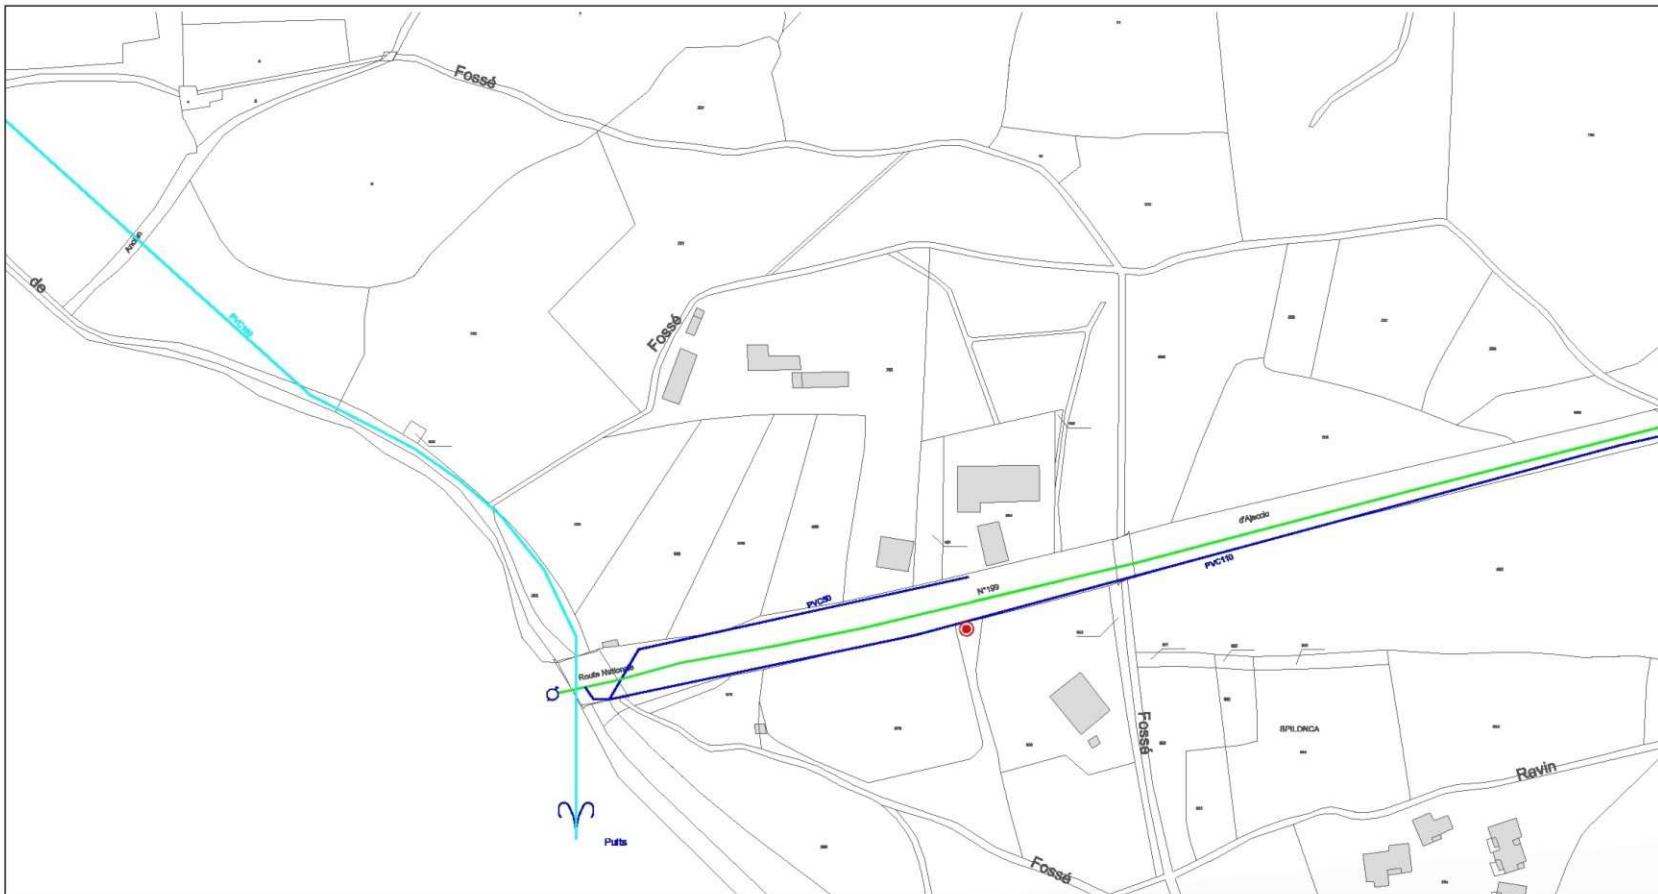
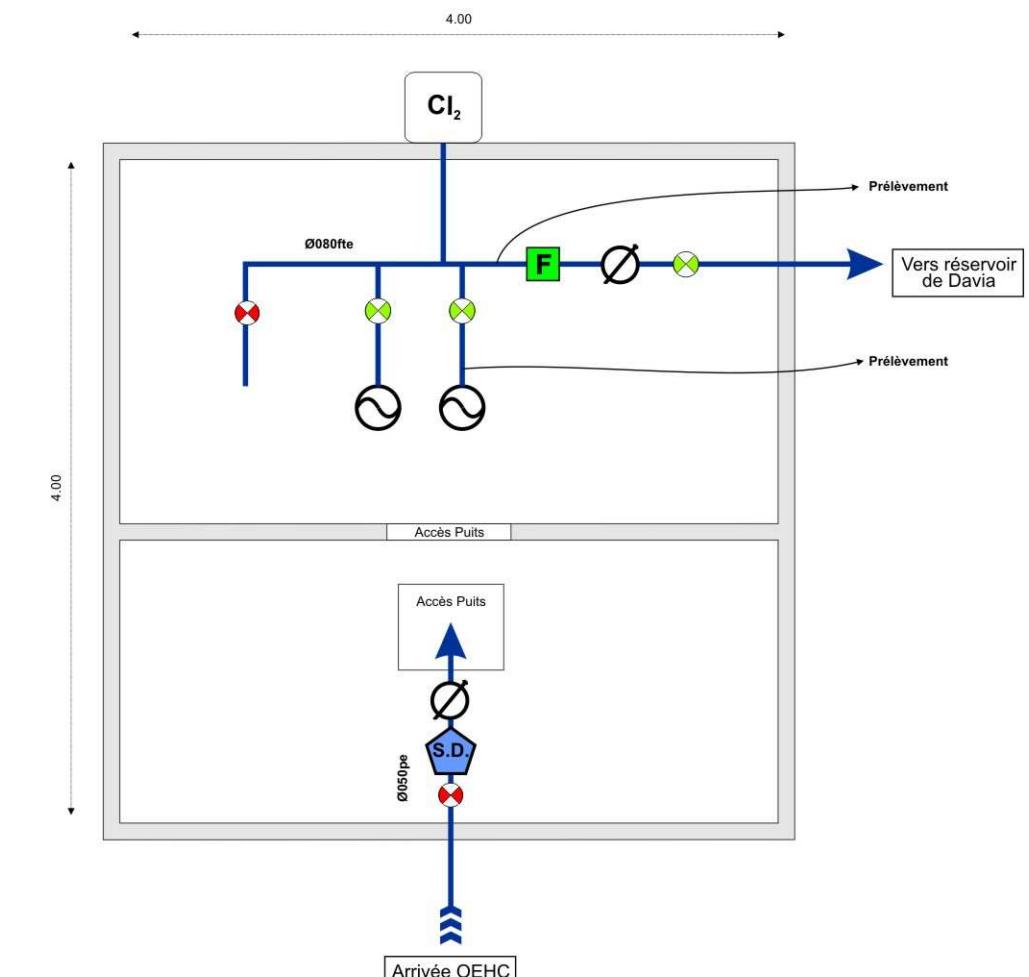
Puits de Teghiella

Puits de Davia ou Teghiella	
Situation géographique (Lambert III Sud)	X : 536 482
	Y : 255 875
	Z : 3 m NGF
	Propriété : commune d'Aregno
Description générale de fonctionnement	Le captage est localisé dans la plaine de Corbara. Deux pompes (8 m ³ /h chacune) sont immergées dans le puits. Un troisième départ est prévu pour l'installation d'une pompe supplémentaire. Une ancienne chloration (chlore gazeux) assurait la désinfection de l'eau prélevée. Le refoulement est ensuite réalisé vers le réservoir de Davia. Une canalisation de l'OEHC (actuellement fermée) alimente directement le puits en période de basses eaux.
Type d'aquifère	Le forage exploite la nappe d'accompagnement du ruisseau de Teghiella. Cet aquifère est de faible importance.
Vulnérabilité de la ressource	La ressource est considérée comme très vulnérable au regard de sa localisation en bordure de la route nationale. Cette ressource a été abandonnée compte tenu de la défaillance de la canalisation d'adduction vers Davia, mais aussi au vu des problèmes de régularisation de l'ouvrage.

Date de mise en service	1960
Conformité réglementaire	- 2 rapports d'hydrogéologue agréé : * de 1961 : utilisée pour la DUP, * du 14 janvier 1997(M. Dominici). - DUP : * arrêté préfectoral du 6 juillet 1961 basée sur l'avis H.A de 1961 ; * mise à jour non portée à enquête publique.
Débit de prélèvement	Le débit de prélèvement maximum (DUP de 1961) est de 2,5 l/s et 300 m ³ /j.
Télégestion	Oui (présence d'un SOFFREL)
Protection	Absence de périmètre de protection immédiat qui devrait être matérialisé par une clôture avec portail de 2 m de hauteur. Ce périmètre doit correspondre aux limites imposées par l'hydrogéologue agréé et appartenir en totalité à la collectivité. Le bâtiment dispose d'aération haute et basse et d'une porte fermée (grillagée anti insectes et anti animaux).
Alarme anti-intrusion	Non
Accès	Ouvrage en bordure de route nationale
État général	La conduite d'adduction au départ est en bon état mais la vanne et la vidange sont rouillées. Le bâtiment dispose d'aérations haute et basse. Le génie civil est en bon état.

Mode de prélèvement (contrôle sanitaire)	Robinet de prélèvement pour l'eau brute et l'eau traitée
Nettoyage	L'ouvrage ne dispose pas de vidange et trop plein.
Alimentation électrique	Oui
Dispositif de comptage	- compteur en sortie - compteur sur l'arrivée de l'OEHC
Traitements	Chlore gazeux (bouteilles de chlore dans local fermé attenant au bâti)

Difficultés d'exploitation	Problème de régularisation - adduction fuyarde
Aménagements proposés	<ul style="list-style-type: none"> - Instauration et acquisition de la parcelle du PPI (clôture + portail de 2 m de hauteur). - Mise à jour du dossier d'enquête publique au vu du rapport de l'H.A de 1997. - Création d'un trop plein et vidange. - Suppression de la canalisation de l'OEHC. - Etude H.A et création d'un nouveau puits régularisation de l'actuel impossible

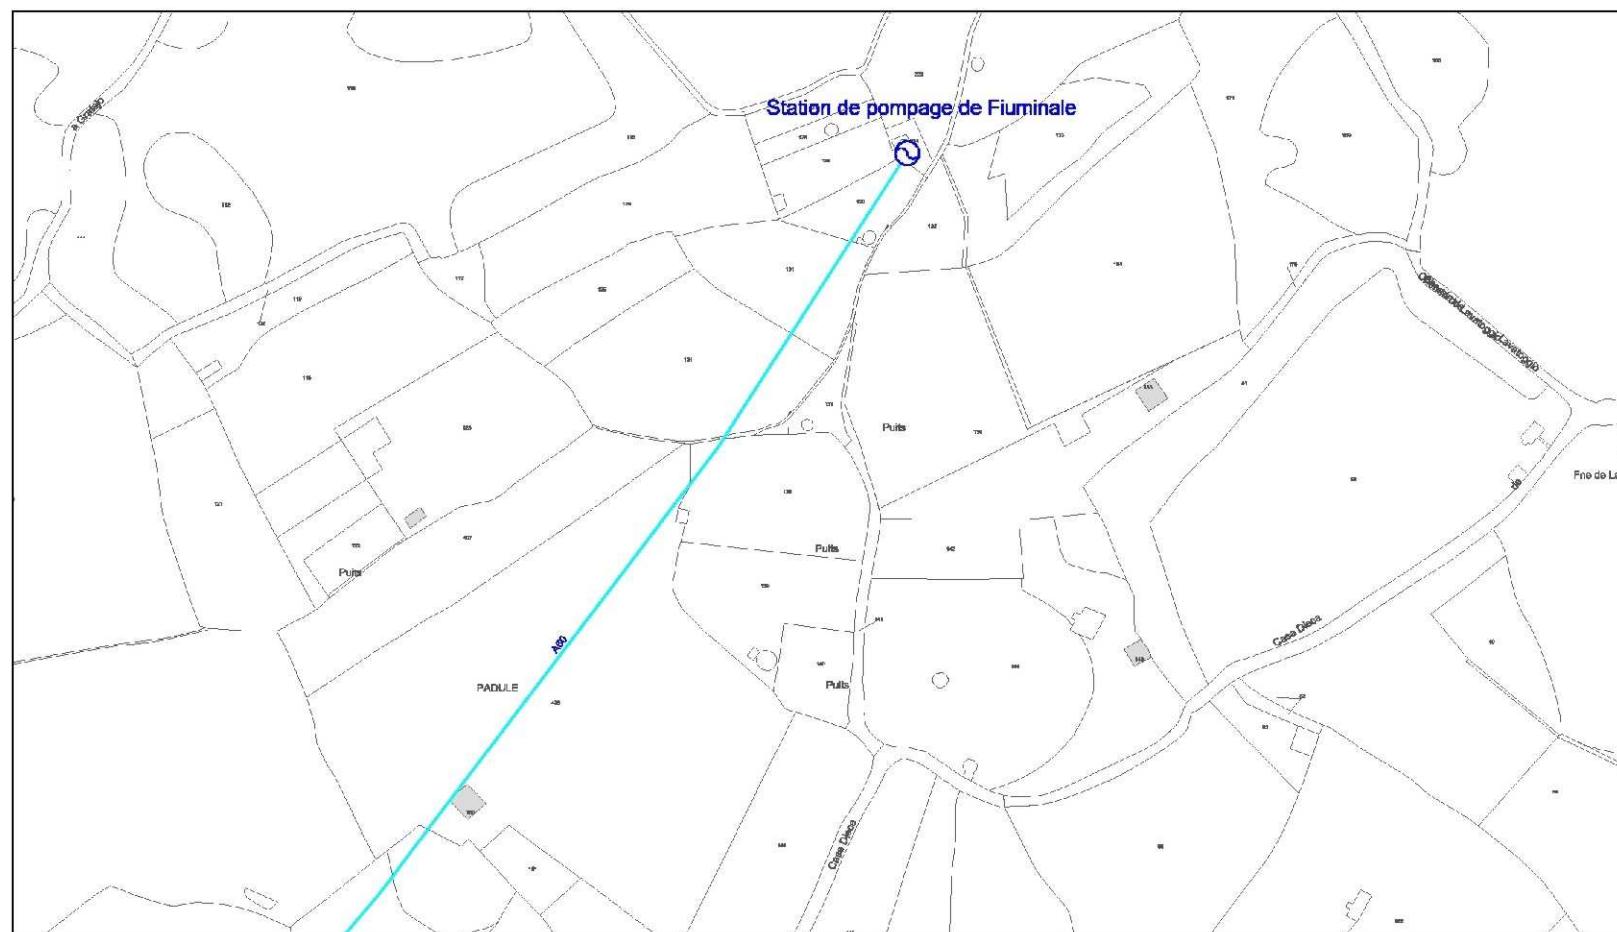
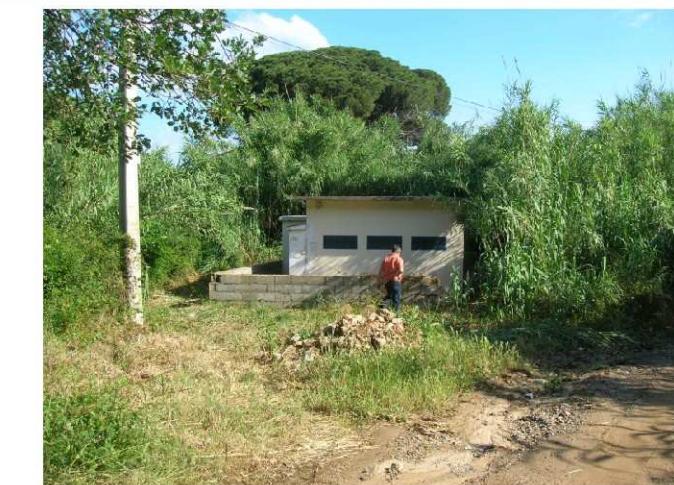
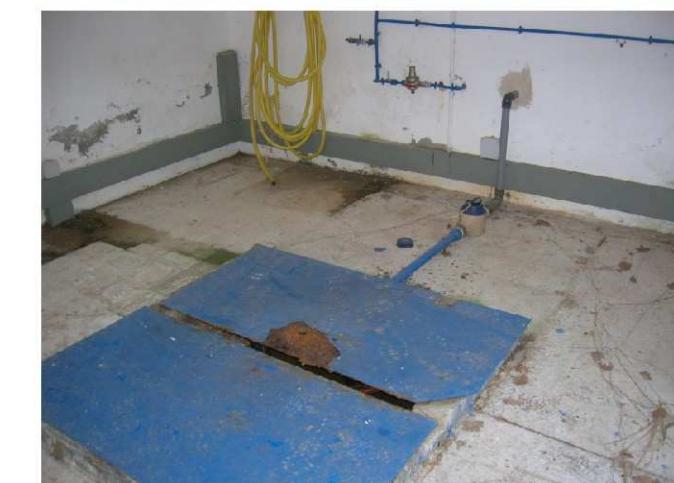
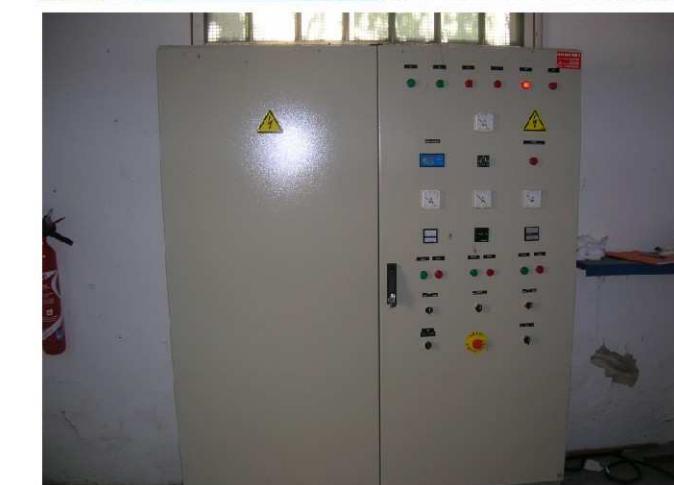
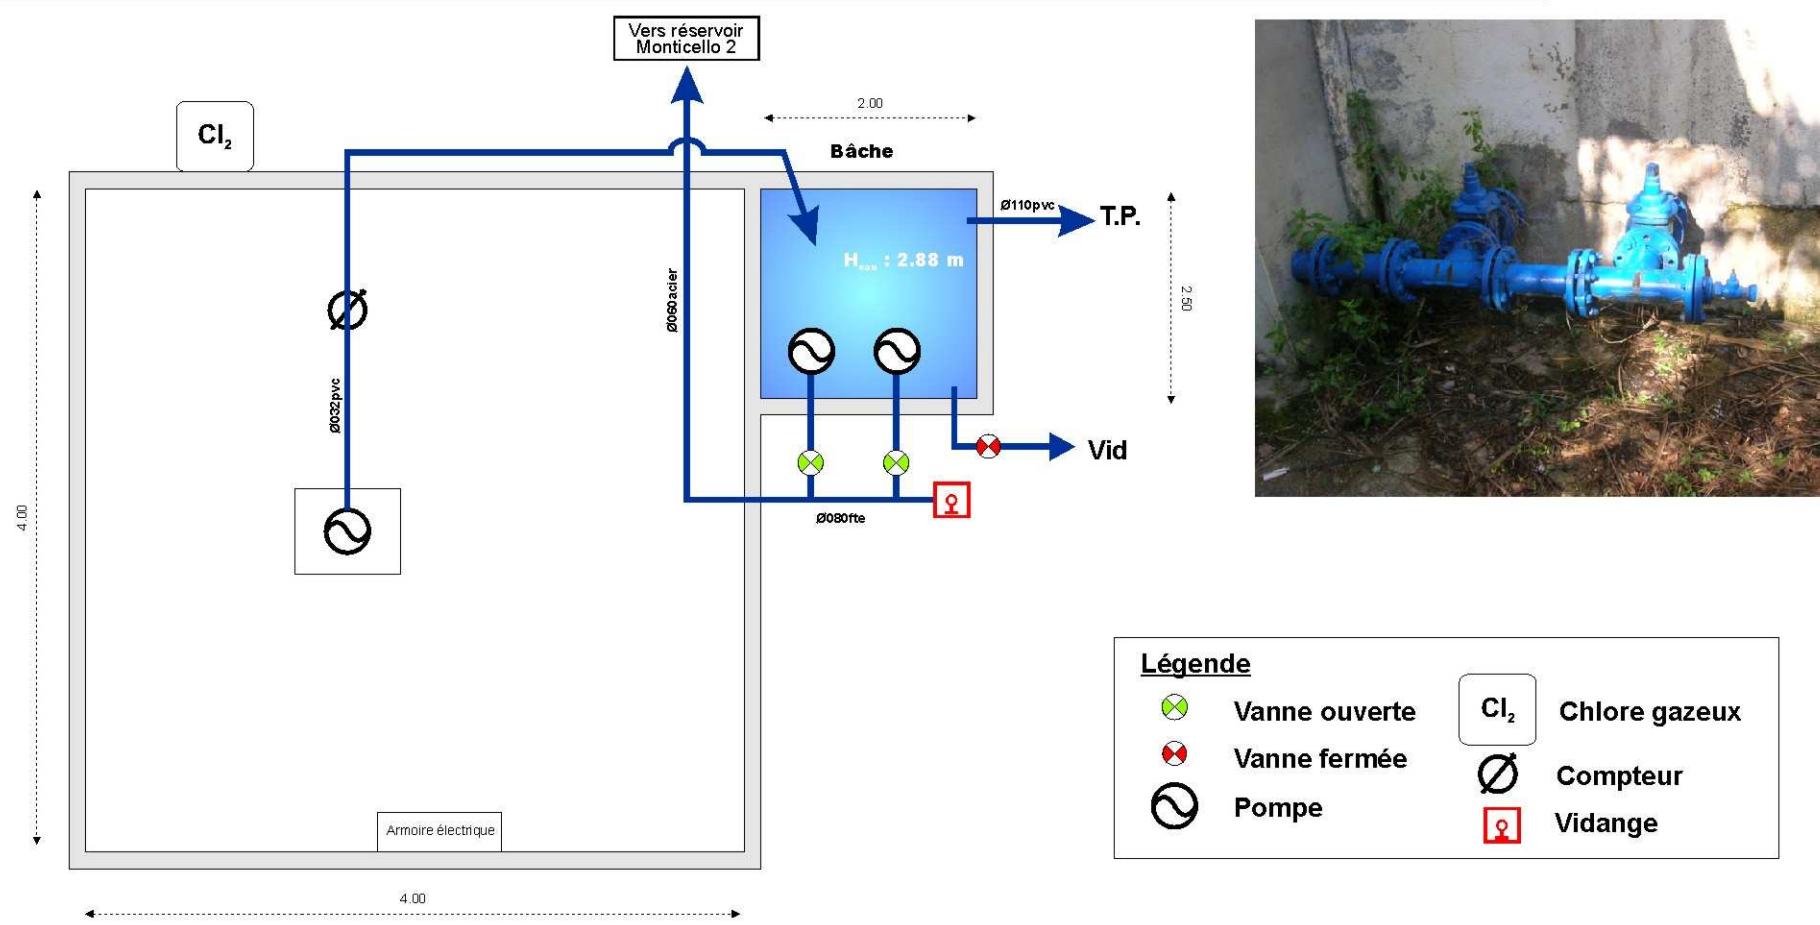
Puits et station de pompage de Fuiminale

Puits de Monticello ou station de Fuiminale	
Situation géographique (Lambert III Sud)	X : 543 302
	Y : 257 859
	Z : 44 m NGF
	Propriété : commune de Monticello
Parcelle : 224	
Description générale de fonctionnement	Le captage est installé en bordure de chemin. Une pompe immergée permet d'alimenter une bâche de reprise attenante au puits. Cette bâche d'environ 12 m ³ est équipée de 2 pompes (8 m ³ /h) afin de refouler vers le réservoir de Monticello 2. Une ancienne chloration (chlore gazeux) assurait la désinfection de l'eau prélevée en fonction du débit prélevé (asservissement compteur / chloration).
Type d'aquifère	Le puits exploite très probablement la nappe d'accompagnement du ruisseau. Cet aquifère est de faible importance.
Vulnérabilité de la ressource	La ressource est considérée comme très vulnérable. Le prélèvement a été suspendu suite à la détection de taux de nitrates supérieurs à la norme en vigueur pour les eaux brutes.

Date de mise en service	-
Conformité réglementaire	- pas d'avis d'hydrogéologue agréé - pas de DUP
Débit de prélèvement	Non déterminé.
Télégestion	Non
Protection	Absence de périmètre de protection immédiat qui devrait être matérialisé par une clôture avec portail de 2 m de hauteur. Ce périmètre doit correspondre aux limites imposées par l'hydrogéologue agréé et appartenir en totalité à la collectivité. Le bâtiment dispose d'aération haute et basse et d'une porte fermée (grillagée anti insectes et anti animaux).
Alarme anti-intrusion	Non
Accès	Accès en véhicule par un chemin carrossable
État général	Le génie civil du puits et les organes sont en bon état. Par contre la bâche de reprise présente des problèmes d'étanchéité.
Mode de prélèvement (contrôle sanitaire)	Absence de robinet de prélèvement sur le départ vers le réservoir Le prélèvement peut s'effectuer directement dans le bac de décantation.

Nettoyage	L'ouvrage dispose d'une vidange et d'un trop plein. Leur exutoire se situe dans le fossé au Sud Est du captage.
Alimentation électrique	Oui
Dispositif de comptage	Il n'existe pas de dispositif de comptage en sortie de la source.
Traitements	Ancienne chloration
Difficultés d'exploitation	Problème de qualité
Aménagements proposés	<ul style="list-style-type: none"> - Validation de l'état du génie civil de la bâche de reprise. - Instauration et acquisition de la parcelle du PPI (clôture + portail de 2 m de hauteur). - Mise en place d'une télésurveillance. - Etude H.A. - Alarme intrusion.

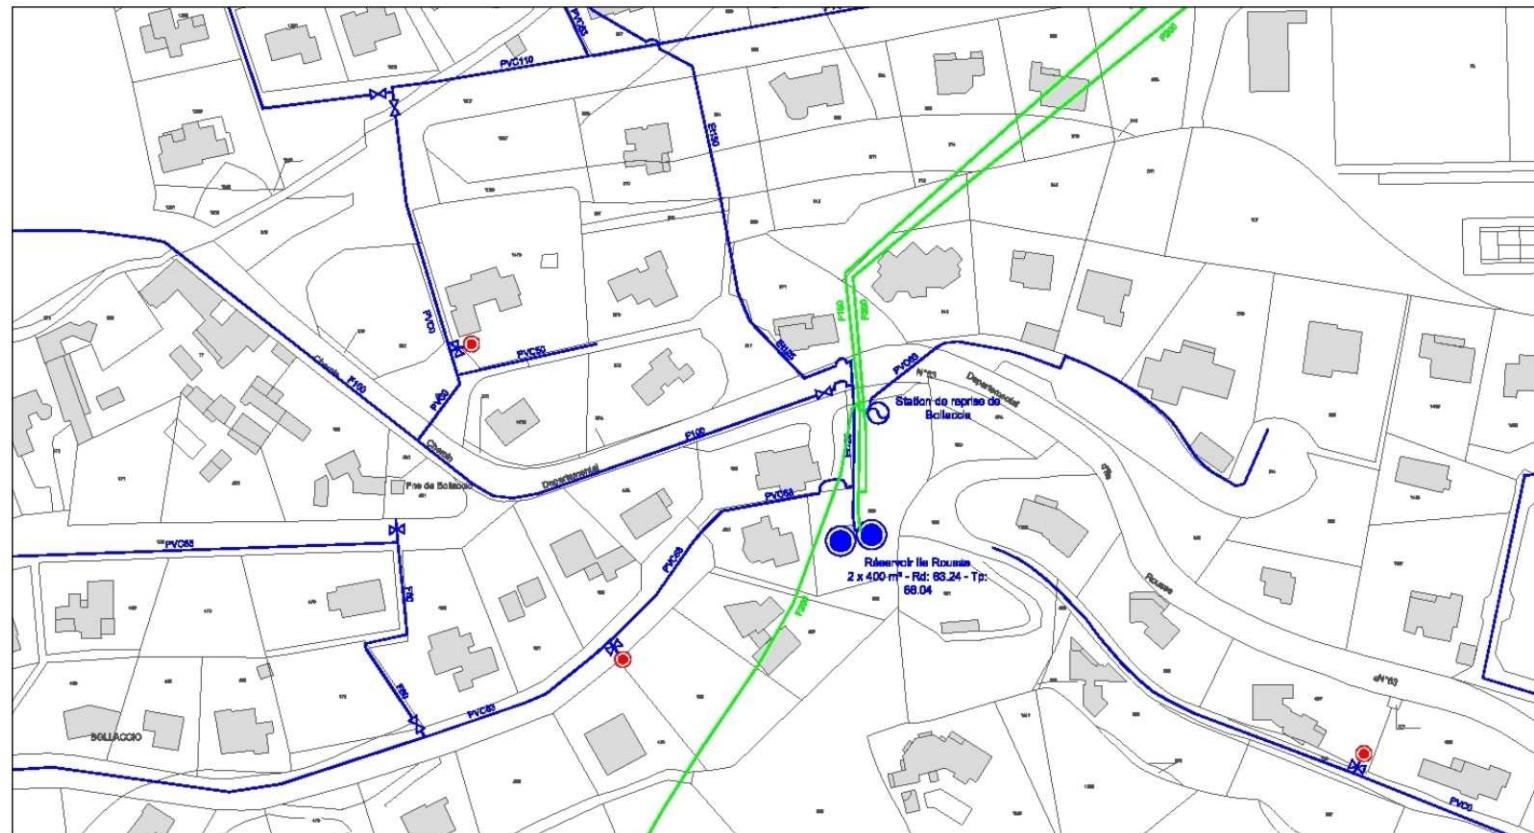
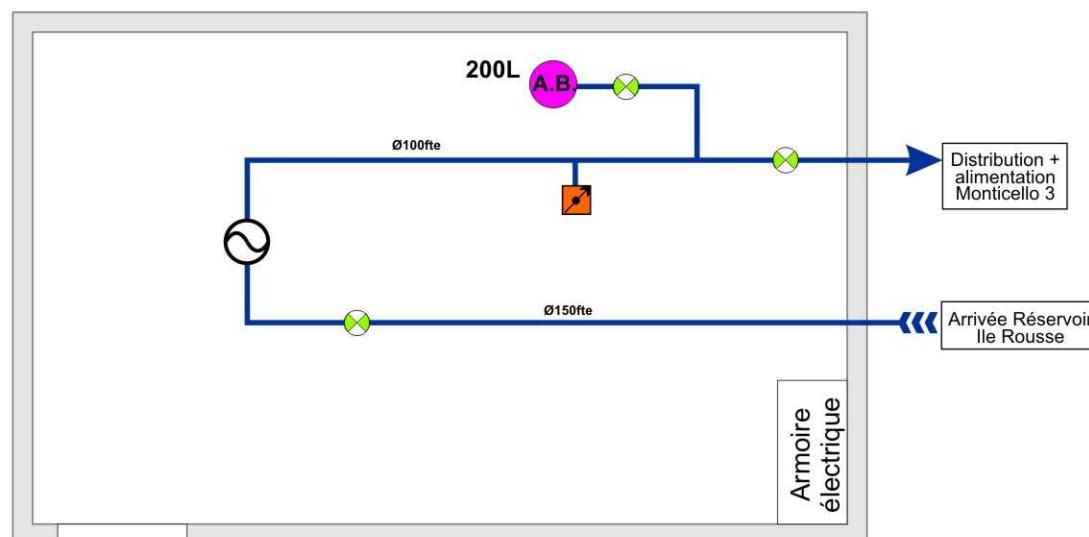
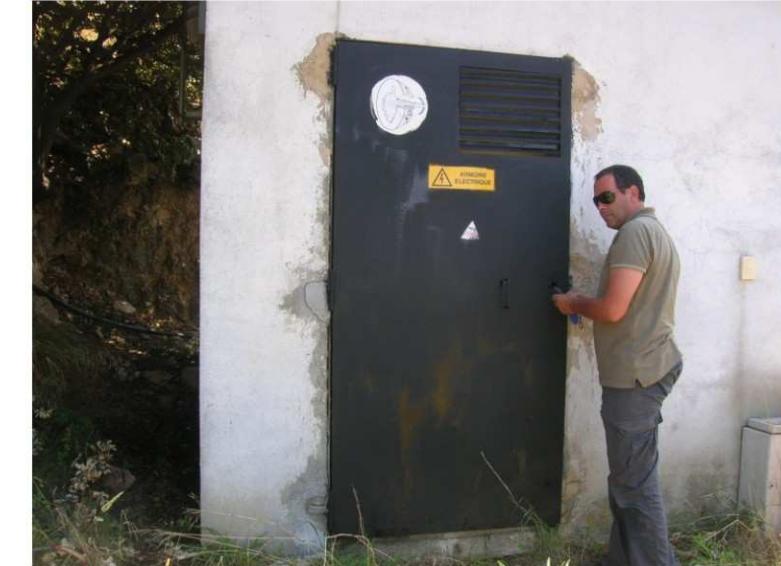
Station de reprise de Bollaccia

Supresseur de Bollaccia	
Situation géographique (Lambert III Sud)	X : 542 064
	Y : 258 447
	Z : 55 m NGF
	Propriété : OEHC (commune d'Ile Rousse)
Protection	Le local est sécurisé par une porte fermée à clé.
Télégestion	Non
Alarme anti-intrusion	Non
Electricité	Oui
Accès	Route.
Etat général	Le local est dégradé et doit être réhabilité
Dispositif de comptage	Absence de compteur en sortie d'ouvrage.
Aménagements proposés	<ul style="list-style-type: none"> - Installation d'une 2^{ème} pompe. - Réhabilitation du local. - Protection de la chambre de vannes extérieure. - Mise en place d'un compteur. - Alarme anti intrusion.

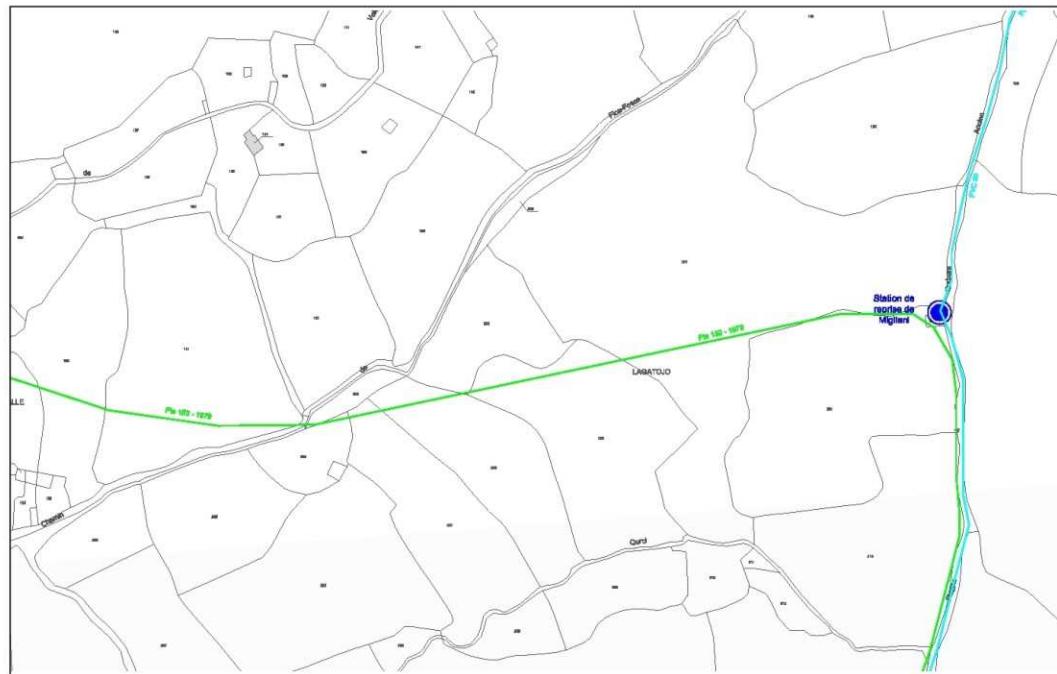
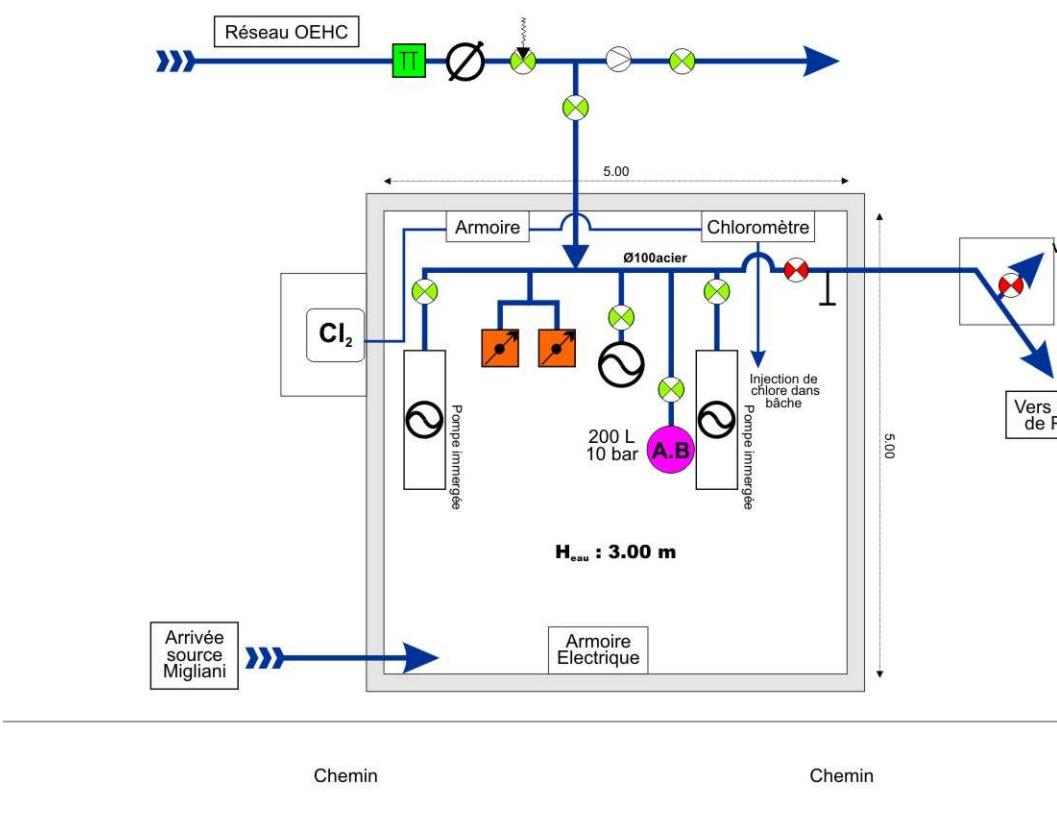
Station de reprise de Migliani

Station de Migliani	
Situation géographique (Lambert III Sud)	X : 538 623
	Y : 255 874
	Z : 169 m NGF
	Propriété : commune de Corbara
Description générale de fonctionnement	Cette station de reprise est située en bordure d'une piste de randonnée. Un chemin (désormais obstrué par la végétation) permettait d'y accéder en véhicule. Trois pompes (deux immergées et une émergée) alimentaient le réservoir de Pietralta. L'ouvrage est composé d'une bâche d'environ 50 m ³ et d'un local avec armoire électrique, conduites, ballon anti-bélier et vannes. Un petit local attenant au principal contenait les bouteilles de chlore gazeux. Le captage de la ressource est effectué dans un talweg au niveau de trois et alimente gravitairement la station de reprise. L'alimentation de la bâche est sécurisée par une interconnexion avec une conduite de l'OEHC. Lorsque le niveau bas de la bâche était atteint, l'ouverture d'une électrovanne permettait le remplissage de l'ouvrage par les eaux de l'OEHC.

Type d'aquifère	L'eau captée correspond à une zone d'émergence de la nappe associée au ruisseau de Migliani. La ressource sollicitée est quantitativement limitée.
Vulnérabilité de la ressource	La ressource est considérée comme très vulnérable .
Date de mise en service	1967 puis réhabilité en 1992
Conformité réglementaire	- pas d'avis d'hydrogéologue agréé - pas de DUP
Débit de prélèvement	Le débit d'étiage serait inférieur au litre par seconde.
Télégestion	Non
Protection	L'ouvrage n'est plus sécurisé. La porte était cassée lors de notre visite mais elle doit être replacée. Aucune clôture ne protège le site. Le bâtiment dispose d'aération haute et basse.
Alarme anti-intrusion	Non
Accès	Actuellement à pied mais existence d'un ancien chemin pour véhicule désormais obstrué par la végétation
Etat général	L'ouvrage de reprise est très dégradé tant au niveau des organes que pour le génie civil. Le ferrailage du génie civil est visible dans le local mais aussi au sein de la cuve. La dégradation de l'ouvrage est très avancée. L'installation électrique a été supprimée.

Mode de prélèvement (contrôle sanitaire)	Robinet présent en sortie d'ouvrage
Nettoyage	Possibilité de nettoyage par l'intermédiaire d'une vidange
Alimentation électrique	Oui
Dispositif de comptage	Il n'existe pas de dispositif de comptage en sortie de la source.
Traitements	Ancienne chloration
Difficultés d'exploitation	Problème d'accès
Aménagements proposés	- Aménagement du chemin d'accès. - Validation de l'état du génie civil de l'ouvrage. - Réhabilitation de l'ensemble de l'ouvrage (génie civil, organes, conduites, pompes...), voir reconstruction. - Mise en place d'un compteur et d'une télésurveillance. - Alarme anti intrusion.

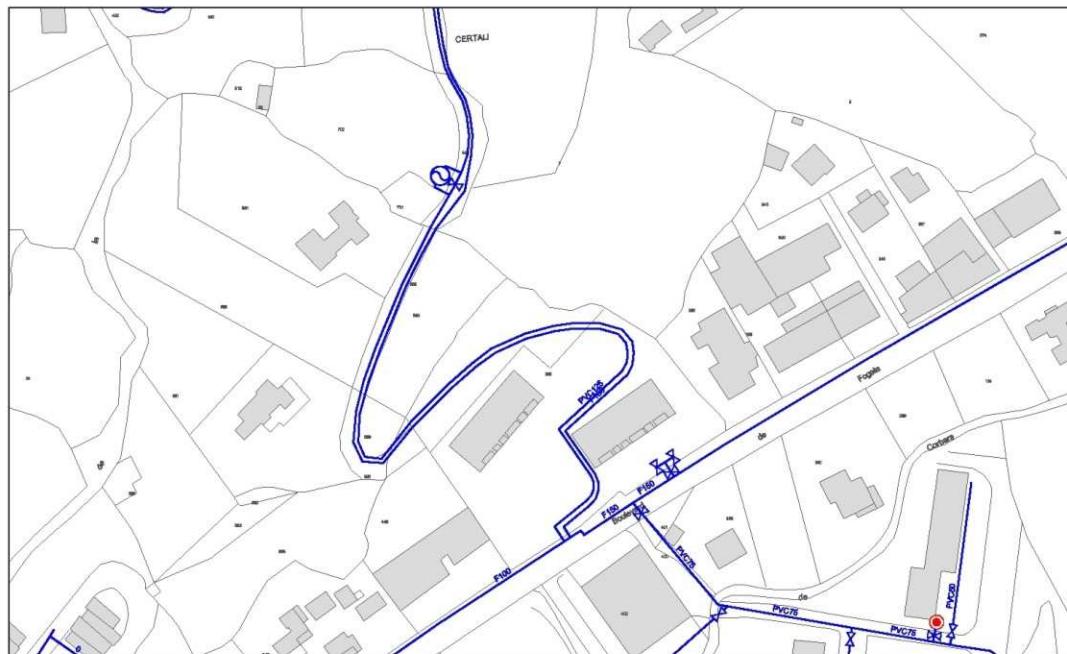
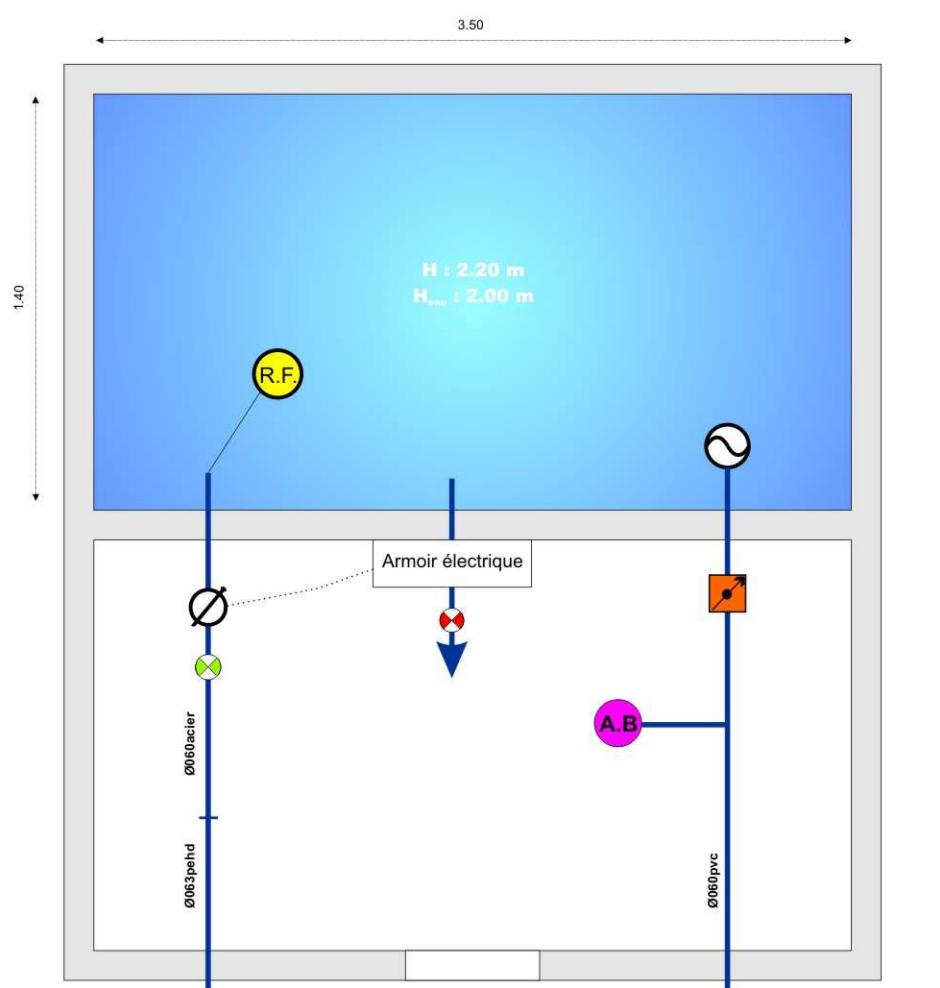
Surpresseur de Sémaphore

Supresseur du Sémafore	
Situation géographique (Lambert III Sud)	X : 540 256
	Y : 258 514
	Z : 81m NGF
	Propriété : commune d'Ile Rousse
Protection	Le local est sécurisé par une porte fermée à clé.
Télégestion	Non
Alarme anti-intrusion	Non
Electricité	Oui
Accès	Route.
Etat général	Le local est neuf et ne présente aucun défaut.
Dispositif de comptage	En entrée d'ouvrage et télégestion
Mode de prélèvement (contrôle sanitaire)	Il n'existe pas de robinets de prélèvement.
Aménagements proposés	<ul style="list-style-type: none"> - Installation d'une 2^{ème} pompe, - Réhabilitation du local, - Protection de la chambre de vannes extérieure, - Mise en place d'un compteur.
