Diagnostic du réseau d'assainissement CCBVIR Réseau d'eaux usées

**RV N°
 00001
 Séparatif
 eaux
 usées
 (HY13 B0001)**

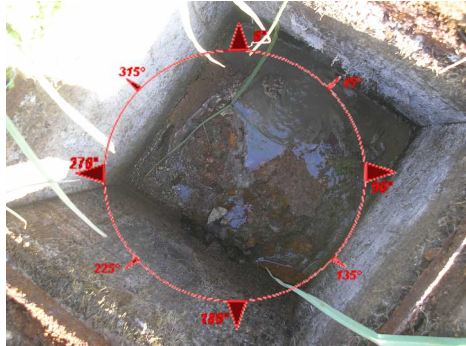
Photo intérieure	caractéristiques des canalisations					
	Collecteur	Angle	Géométrie	Nature	FE/TN	FE/NGF

1: Arrivée I	34 °	Ø250	Fibro ciment	0,870 m	NR m
	8: Exutoire I	219 °	Ø250	Fibro ciment	0,870 m	NR m

Observations sur la cunette	
Présence de racines	Obstacle dépôts
Abrasion/corrosion	Absence de cunette

Travaux proposés	
Hydrocurage	Amélioration de l'écoulement
