Diagnostic du réseau d'assainissement CCBVIR Réseau d'eaux usées

**RV N°
 00002
 Séparatif
 eaux
 usées
 (HY13 B0001)**

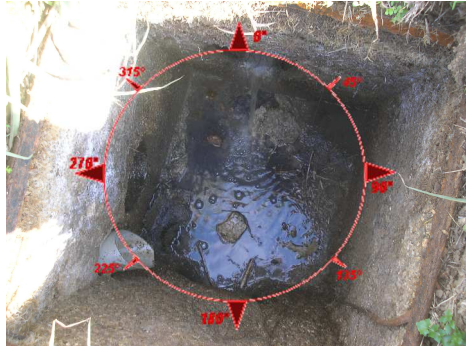
Photo intérieure	caractéristiques des canalisations					
	Collecteur	Angle	Géométrie	Nature	FE/TN	FE/NGF

Observations sur les collecteurs	
1	Arrivée en chute
2	Arrivée en chute
3	Arrivée en chute
8

Observations sur la cunette	
Présence de racines	Obstacle dépôts
Absence de cunette

Travaux proposés	
Hydrocurage	Réhabilitation ponctuelle
