Diagnostic du réseau d'assainissement CCBVIR

Réseau d'eaux usées

RV N° 00006
Séparatif
eaux
usées
 (HY13 B0001)

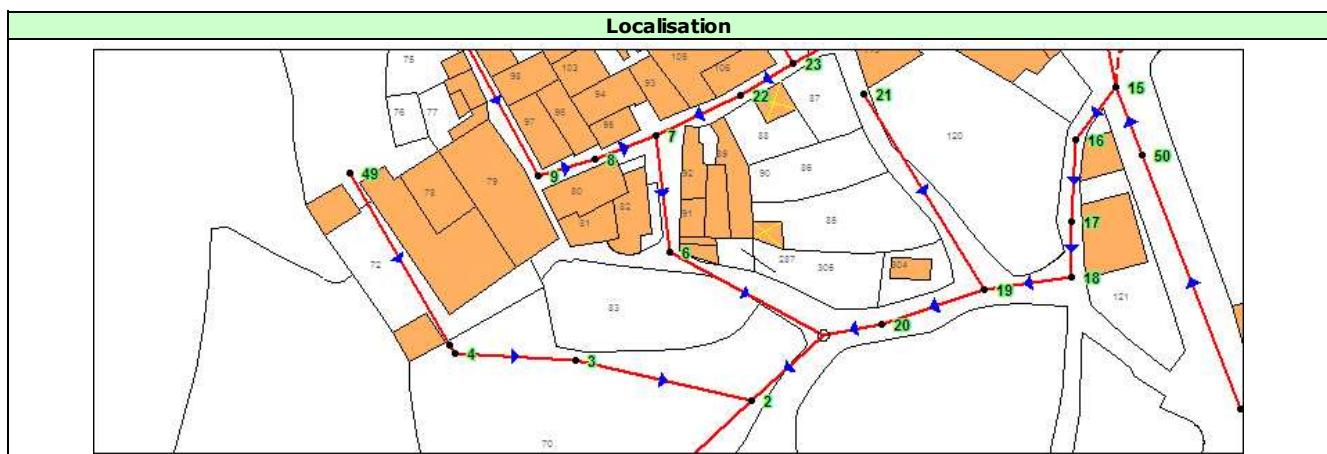
Photo intérieure		caractéristiques des canalisations					
Collecteur	Angle	Géométrie	Nature	FE/TN	FE/NGF	FE/NCF	
1:Arrivée I	349 °	Ø200	Fibro ciment	0,900 m	NR m		
2:Arrivée II.1	9 °	Ø100	Fibro ciment	0,600 m	NR m		
3:Arrivée II.2	272 °	Ø100	Fibro ciment	0,680 m	NR m		
4:Arrivée II.3	251 °	Ø100	PVC	0,280 m	NR m		
8:Exutoire I	121 °	Ø200	Fibro ciment	0,970 m	NR m

Observations sur les collecteurs	
1	Arrivée en chute
2	Arrivée en chute
3	Arrivée en chute
4	Arrivée en chute
8

Observations sur la cunette	
Obstacle dépôts	Abrasion/corrosion
Absence de cunette

Observations sur le regard	
Hydrocurage
