# Diagnostic du réseau d'assainissement CCBVIR Réseau d'eaux usées

**RV N°  
00007  
Séparatif  
eaux  
usées  
(HY13 B0001)**

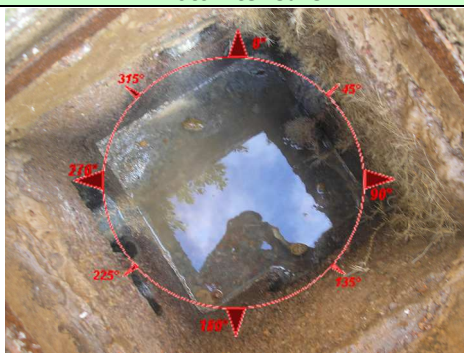
| Photo intérieure | caractéristiques des canalisations | | | | | |

| Observations sur les collecteurs | |
|---|---|
| 1 | Arrivée en chute |
| 2 | Arrivée en chute |
| 3 | Arrivée en chute |
| 4 | Arrivée en chute |

| Observations sur la cunette | |
|---|---|
| Présence de racines | Obstacle dépôts |
| Flashes et contrepenne | Absence de cunette |

| Travaux proposés | |
|---|---|
| Hydrocurage | Renforcement de l'ouvrage |
| Réhabilitation ponctuelle | |
