Désignation	Ouvrage visité	Type d'ouvrage	Regard de visite simple
Altimétrie	Cote tampon NGF : NR m	Profondeur : 0,500 m	Cote radier NGF : NR m
Debit eau claire parasite (QECP)	NR l/s

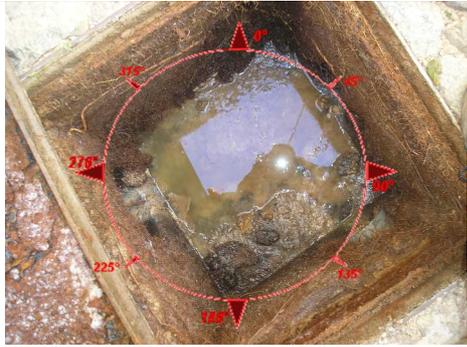
Photo intérieure	caractéristiques des canalisations					
	Collecteur	Angle	Géométrie	Nature	FE/TN	FE/NGF

1:Arrivée I	252 °	Ø200	Fibro ciment	0,470 m	NR m
	2:Arrivée II.1	166 °	Ø100	PVC	0,300 m	NR m
	8:Exutoire I	71 °	Ø200	Fibro ciment	0,500 m	NR m

Observations sur les collecteurs	
1	
2	Arrivée en chute
8

Observations sur la cunette	
Présence de racines	Obstacle dépôts
Abrasion/corrosion	Absence de cunette

Travaux proposés	
Hydrocurage	Renforcement de l'ouvrage
Réhabilitation ponctuelle
