**Diagnostic du réseau  
d'assainissement  
CCBVIR  
Réseau d'eaux usées**

**RV N°  
00013  
Séparatif  
eaux  
usées  
(HY13 B0001)**

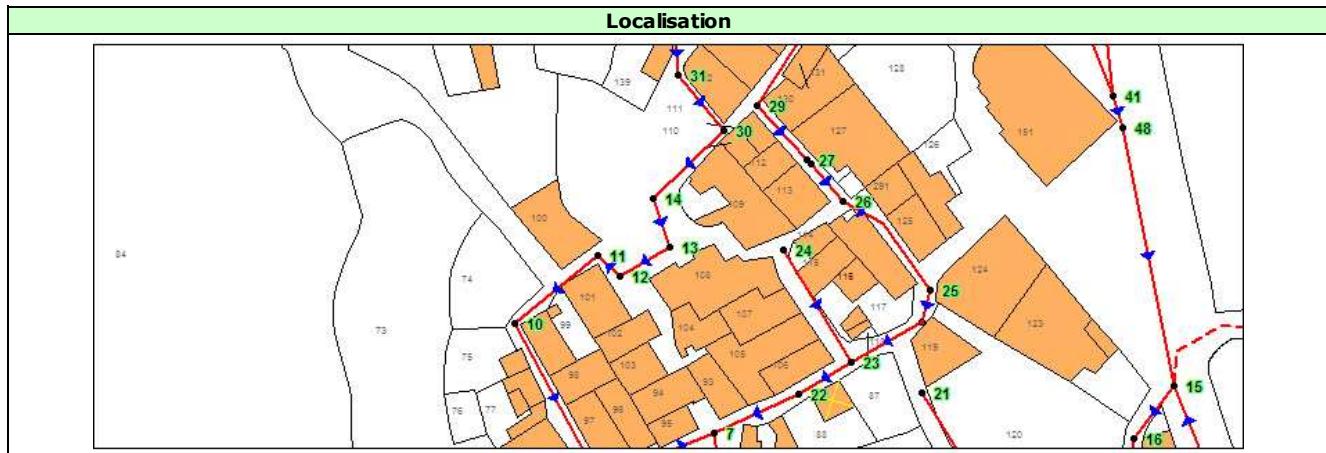
<b>Photo intérieure</b>	<b>caractéristiques des canalisations</b>					
	<b>Collecteur</b>	<b>Angle</b>	<b>Géométrie</b>	<b>Nature</b>	<b>FE/TN</b>	<b>FE/NGF</b>
1:Arrivée I	305 °	Ø200	Fibro ciment	0,490 m	NR m	
2:Arrivée II.1	62 °	Ø100	Fibro ciment	0,400 m	NR m	
3:Arrivée II.2	80 °	Ø100	Fibro ciment	0,400 m	NR m	
8:Exutoire I	237 °	Ø200	Fibro ciment	0,620 m	NR m

<b>Observations sur les collecteurs</b>	
1	Arrivée en chute
2	Arrivée en chute
3	Arrivée en chute
8

<b>Observations sur la cunette</b>	
Obstacle dépôts	Absence de cunette
