**Diagnostic du réseau
d'assainissement
CCBVIR
Réseau d'eaux usées**

**RV N°
00015
Séparatif
eaux
usées
(HY13 B0001)**

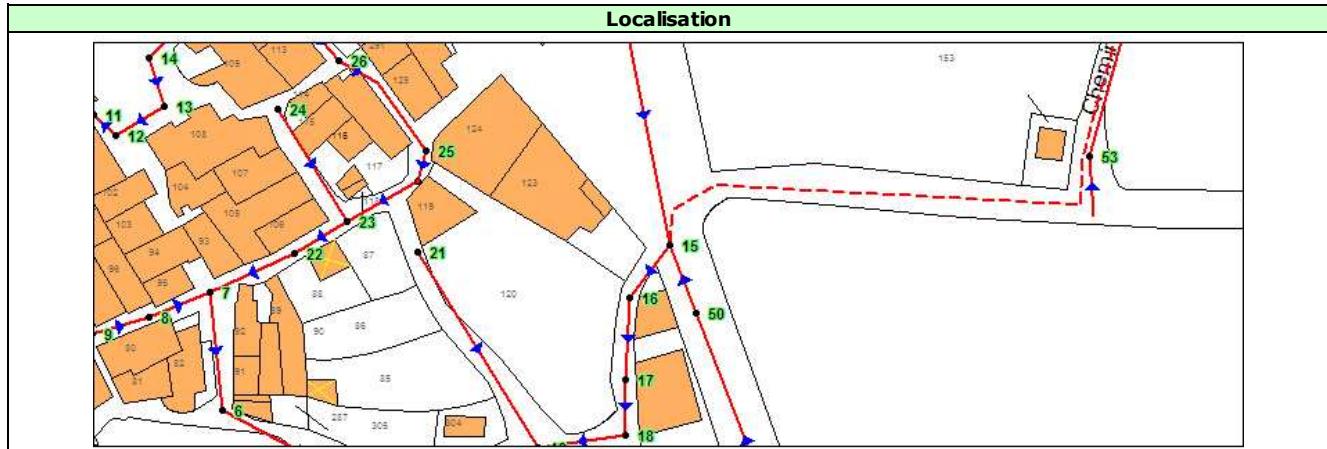
Observations sur les collecteurs	
1	Arrivée en chute
2	Arrivée en chute
3	Arrivée en chute
8

Observations sur la cunette	
Obstacle dépôts	Abrasion/corrosion
Absence de cunette

Observations sur le regard	
Hydrocurage	Renforcement de l'ouvrage
