Diagnostic du réseau d'assainissement CCBVIR Réseau d'eaux usées

RV N°
00017
Séparatif
eaux
usées
(HY13 B0001)

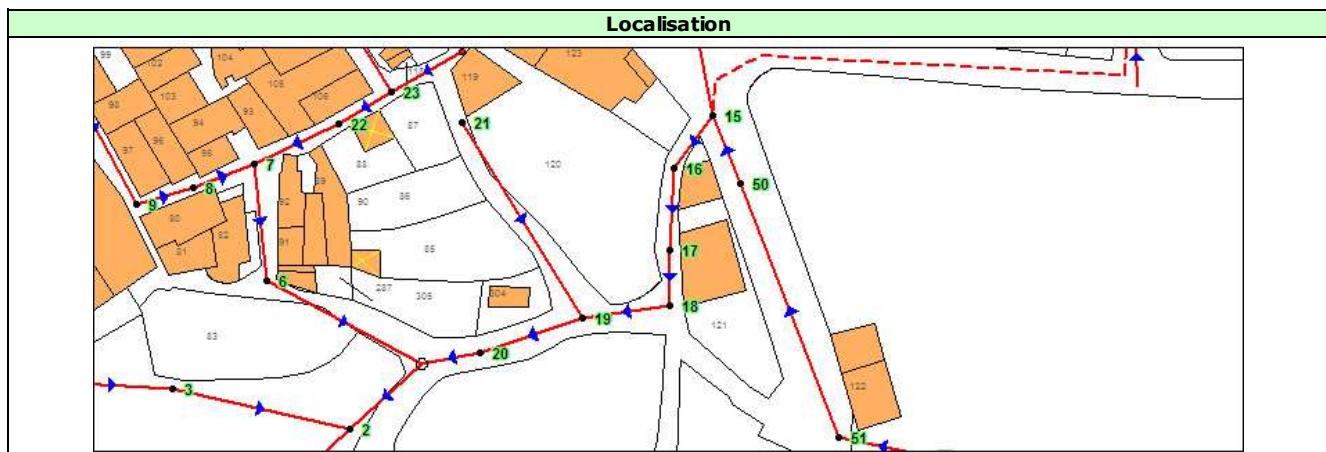
Photo intérieure	caractéristiques des canalisations					
	Collecteur	Angle	Géométrie	Nature	FE/TN	FE/NGF
	1:Arrivée I	2 °	Ø200	Fibro ciment	0,700 m	NR m
	2:Arrivée II.1	76 °	Ø100	Fibro ciment	0,440 m	NR m
	8:Exutoire I	184 °	Ø200	Fibro ciment	0,740 m	NR m

Observations sur les collecteurs	
1	
2	Arrivée en chute
8

Observations sur la cunette	
Présence de racines	Abrasion/corrosion
Absence de cunette

Travaux proposés	
Hydrocurage	Amélioration de l'écoulement
