Diagnostic du réseau d'assainissement CCBVIR Réseau d'eaux usées

**RV N°
 00018
 Séparatif
 eaux
 usées
 (HY13 B0001)**

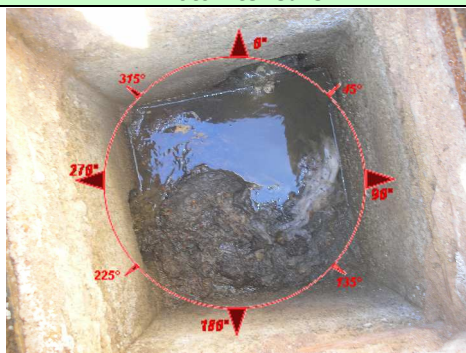
| Photo intérieure | caractéristiques des canalisations | | | | | |

| Observations sur les collecteurs | |
|---|---|
| 1 | Arrivée en chute |

| Observations sur la cunette | |
|---|---|
| Obstacle dépôts | Absence de cunette |

| Travaux proposés | |
|---|--|
| Hydrocurage | |
