Diagnostic du réseau d'assainissement CCBVIR Réseau d'eaux usées

RV N°
00022
Séparatif
eaux
usées
(HY13 B0001)

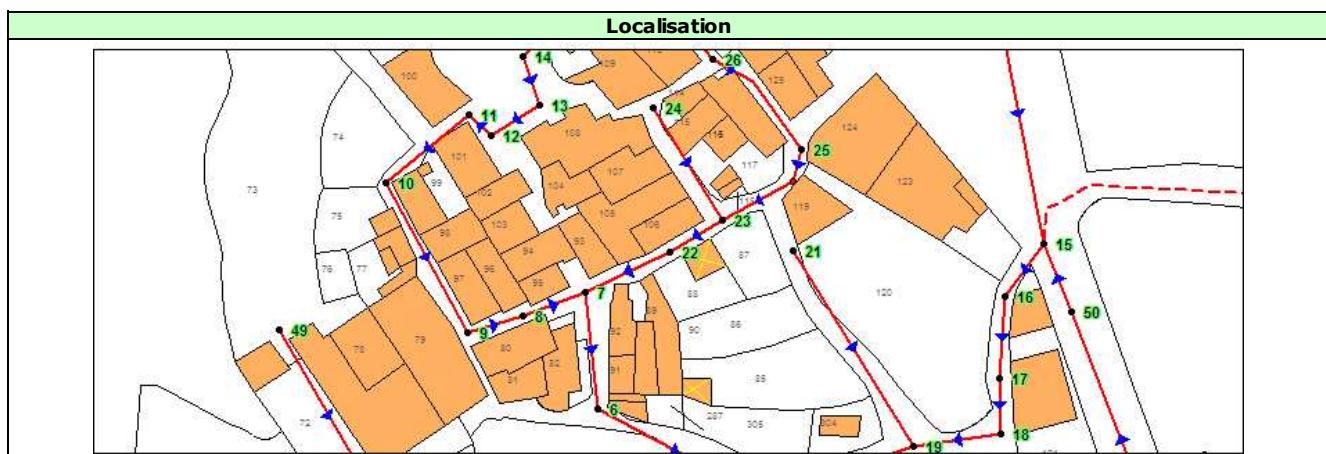
Observations sur les collecteurs	
1	
3	Arrivée en chute
8

Observations sur la cunette	
Obstacle dépôts	Abrasion/corrosion
Absence de cunette

Observations sur le regard	
Hydrocurage	Amélioration de l'écoulement
