# Diagnostic du réseau d'assainissement CCBVIR Réseau d'eaux usées

**RV N°  
 00023  
 Séparatif  
 eaux  
 usées  
 (HY13 B0001)**

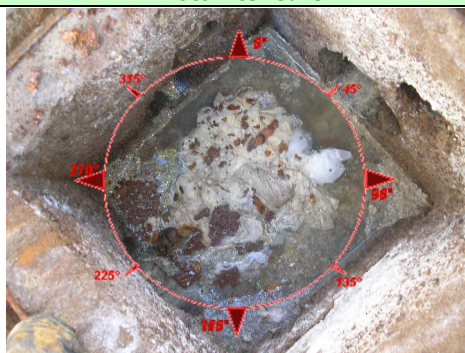
Photo intérieure	caractéristiques des canalisations

Observations sur les collecteurs	
1	
2	
3	Arrivée en chute
4	Arrivée en chute
8

Observations sur la cunette	
Obstacle dépôts	Abrasion/corrosion
Absence de cunette

Travaux proposés	
Hydrocurage	Amélioration de l'écoulement
