# **Diagnostic du réseau d'assainissement CCBVIR Réseau d'eaux usées**

**RV N°  
 00024  
 Séparatif  
 eaux  
 usées  
 (HY13 B0001)**

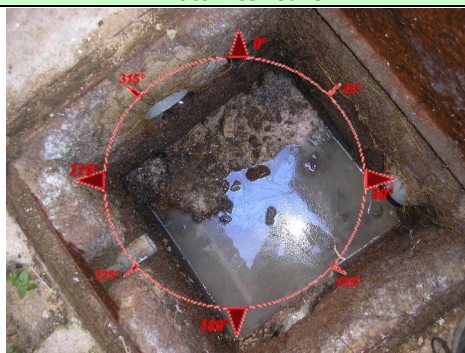
1:Arrivée I	325 °	Ø100	Fibro ciment	0,350 m	NR m
	2:Arrivée II.1	337 °	Ø100	Fibro ciment	0,290 m	NR m
	3:Arrivée II.2	37 °	Ø100	PVC	0,200 m	NR m
	4:Arrivée II.3	309 °	Ø90	PVC	0,200 m	NR m
	5:Arrivée II.4	175 °	Ø100	Fibro ciment	0,350 m	NR m
	8:Exutoire I	149 °	Ø120	Fibro ciment	0,490 m	NR m

Observations sur les collecteurs	
1	Arrivée en chute
2	Arrivée en chute
3	Arrivée en chute
4	Arrivée en chute
5	Arrivée en chute
8

Observations sur la cunette	
Présence de racines	Obstacle dépôts
Abrasion/corrosion	Absence de cunette

Travaux proposés	
Hydrocurage	Amélioration de l'écoulement
