# Diagnostic du réseau d'assainissement CCBVIR Réseau d'eaux usées

**RV N°  
00026  
Séparatif  
eaux  
usées  
(HY13 B0001)**

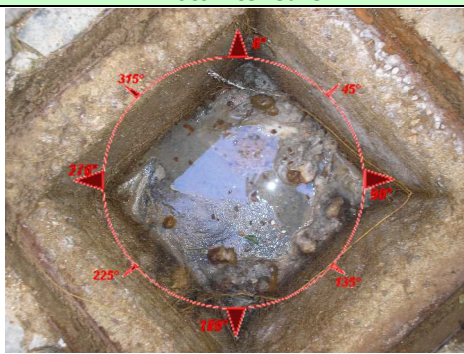
| Photo intérieure | caractéristiques des canalisations | | | | | |

| Observations sur les collecteurs | |
|---|---|
| 2 | Arrivée en chute |
| Présence de racines | Obstacle dépôts |
| Abrasion/corrosion | Absence de cunette |

| Observations sur les collecteurs | |
|---|---|
| Hydrocurage | Amélioration de l'écoulement |
