Diagnostic du réseau d'assainissement CCBVIR Réseau d'eaux usées

**RV N°
00027
Séparatif
eaux
usées
(HY13 B0001)**

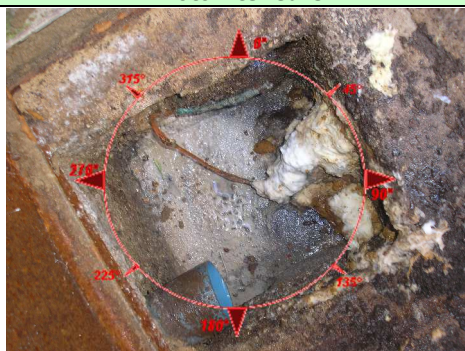
Photo intérieure	caractéristiques des canalisations

Observations sur les collecteurs	
1	
2	Arrivée en chute
3	Arrivée en chute
4	Arrivée en chute
8

Observations sur la cunette	
Présence de racines	Obstacle dépôts
Abrasion/corrosion	Absence de cunette

Travaux proposés	
Hydrocurage	Amélioration de l'écoulement
