## Diagnostic du réseau d'assainissement CCBVIR Réseau d'eaux usées

**RV N°  
00029  
Séparatif  
eaux  
usées  
(HY13 B0001)**

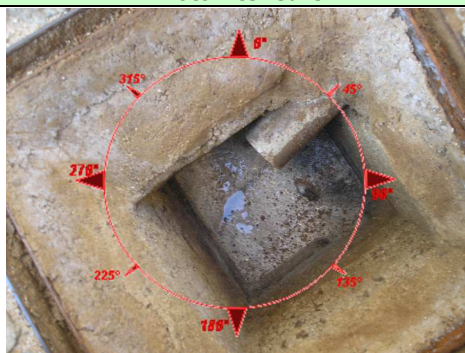
1:Arrivée I	333 °	Ø150	Fibro ciment	0,700 m	NR m
	2:Arrivée II.1	312 °	Ø100	Fibro ciment	0,450 m	NR m
	3:Arrivée II.2	42 °	Ø100	PVC	0,700 m	NR m
	8:Exutoire I	135 °	Ø150	Fibro ciment	0,700 m	NR m

Observations sur les collecteurs	
1	
2	Arrivée en chute
3	
8
