## Diagnostic du réseau d'assainissement CCBVIR Réseau d'eaux usées

**RV N°  
00031  
Séparatif  
eaux  
usées  
(HY13 B0001)**

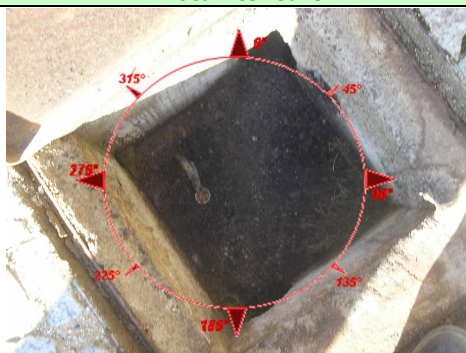
Photo intérieure	caractéristiques des canalisations				
	Collecteur	Angle	Géométrie	Nature	FE/TN FE/NGF

1:Arrivée I	359 °	Ø150	Fibro ciment	0,460 m NR m
	2:Arrivée II.1	51 °	Ø100	Fibro ciment	0,330 m NR m
	8:Exutoire I	146 °	Ø150	Fibro ciment	0,460 m NR m

Observations sur les collecteurs	
1	
2	Arrivée en chute
8	
Observations sur la cunette	
Présence de racines	
Observations sur le regard	
Travaux proposés
