## Diagnostic du réseau d'assainissement CCBVIR Réseau d'eaux usées

**RV N°**  
**00042**  
**Séparatif**  
**eaux**  
**usées**  
(HY13 B0001)

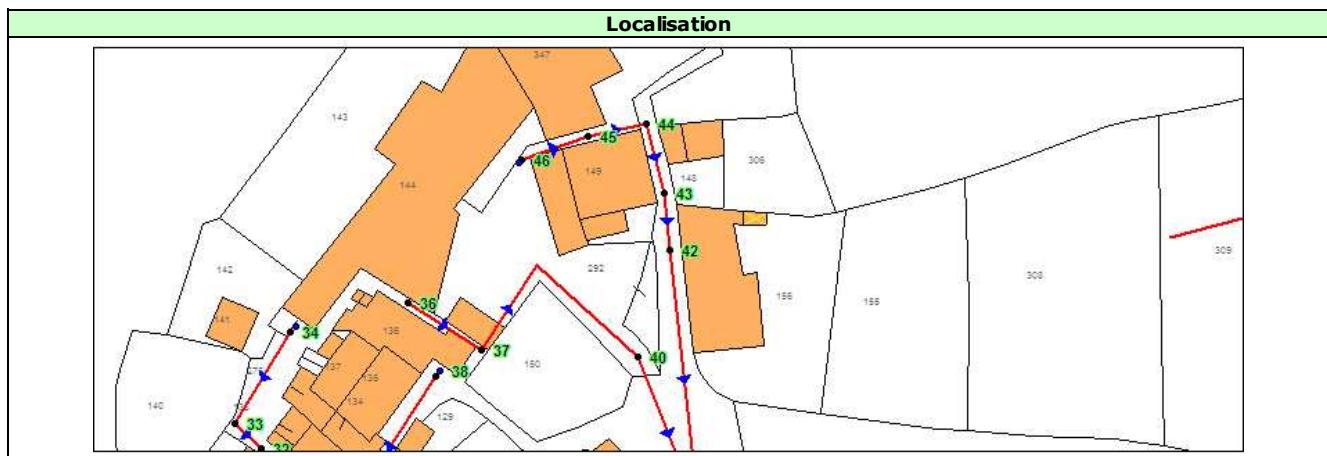
| Photo intérieure | caractéristiques des canalisations | | | | | |

| Observations sur les collecteurs | |
|---|---|
| 1 | Arrivée en chute |
| 2 | Arrivée en chute |
| 3 | Arrivée en chute |
| 4 | Arrivée en chute |

| Observations sur la cunette | |
|---|---|
| Présence de racines | Obstacle dépôts |
| Abrasion/corrosion | Absence de cunette |
