Diagnostic du réseau d'assainissement CCBVIR Réseau d'eaux usées

**RV N°
 00043
 Séparatif
 eaux
 usées
 (HY13 B0001)**

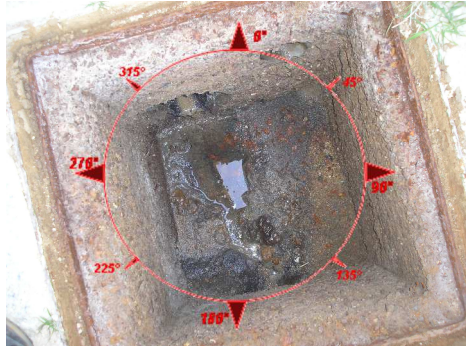
Photo intérieure	caractéristiques des canalisations					
	Collecteur	Angle	Géométrie	Nature	FE/TN	FE/NGF

1:Arrivée I	355 °	Ø200	Fibro ciment	0,600 m	NR m
	2:Arrivée II.1	21 °	Ø100	Fibro ciment	0,320 m	NR m
	8:Exutoire I	182 °	Ø200	Fibro ciment	0,680 m	NR m

Observations sur les collecteurs	
1	Arrivée en chute
2	Arrivée en chute
8	
Observations sur la cunette	
Présence de racines	Obstacle dépôts
Abrasion/corrosion	Absence de cunette
Observations sur le regard	
Travaux proposés	
Hydrocurage	Amélioration de l'écoulement
