**Diagnostic du réseau
d'assainissement
CCBVIR
Réseau d'eaux usées**

**RV N°
00044
Séparatif
eaux
usées
(HY13 B0001)**

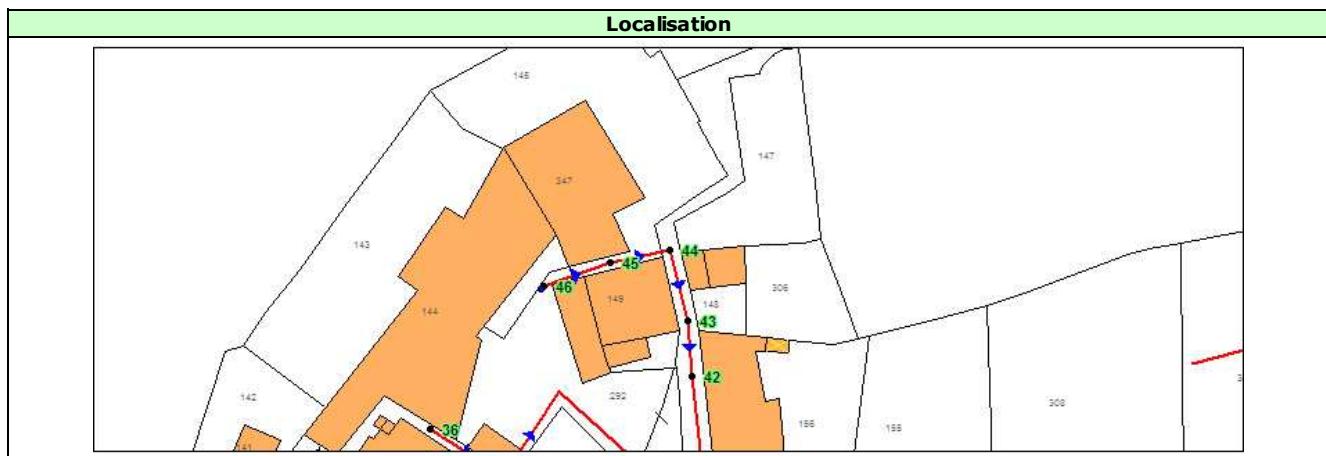
Désignation	Ouvrage visité	Type d'ouvrage	Regard de visite simple
Altimétrie	Cote tampon NGF : NR m	Profondeur : 0,540 m	Cote radier NGF : NR m
Debit eau claire parasite (QECP)	NR l/s

Photo intérieure	caractéristiques des canalisations					
	Collecteur	Angle	Géométrie	Nature	FE/TN	FE/NGF
	1:Arrivée I	282 °	Ø120	Fibro ciment	0,240 m	NR m
	2:Arrivée II.1	24 °	Ø120	PVC	0,420 m	NR m
	8:Exutoire I	176 °	Ø200	Fibro ciment	0,540 m	NR m

Observations sur les collecteurs	
1	Arrivée en chute
2	Arrivée en chute
8

Observations sur la cunette	
Présence de racines	Obstacle dépôts
Abrasion/corrosion	Absence de cunette

Hydrocurage	Amélioration de l'écoulement
-------------	------------------------------
