# Diagnostic du réseau d'assainissement CCBVIR Réseau d'eaux usées

**RV N°  
 00048  
 Séparatif  
 eaux  
 usées  
 (HY13 B0001)**

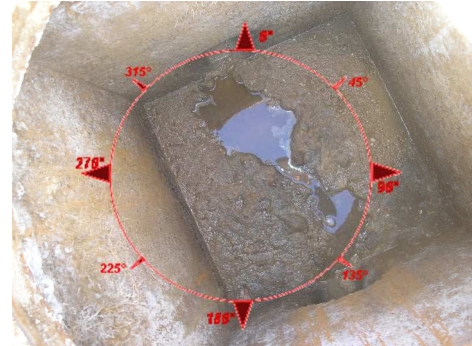
Photo intérieure	caractéristiques des canalisations

Collecteur	Angle	Géométrie	Nature	FE/TN	FE/NGF
	1:Arrivée I	344 °	Ø200	Fibro ciment	0,790 m	NR m
	8:Exutoire I	167 °	Ø200	Fibro ciment	0,790 m	NR m

Observations sur la cunette	
Présence de racines	Obstacle dépôts
Abrasion/corrosion	Absence de cunette

Travaux proposés	
Hydrocurage	Amélioration de l'écoulement
