Diagnostic du réseau d'assainissement CCBVIR Réseau d'eaux usées

**RV N°
00072
Séparatif
eaux
usées
(HY13 B0001)**

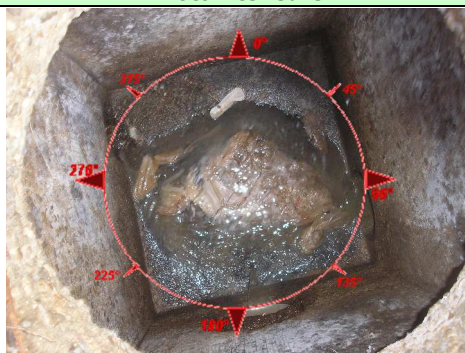
Photo intérieure	caractéristiques des canalisations					
	Collecteur	Angle	Géométrie	Nature	FE/TN	FE/NGF

Observations sur les collecteurs	
1	
2	Arrivée en chute
8

Observations sur la cunette	
Présence de racines	Obstacle dépôts
Absence de cunette

Travaux proposés	
Hydrocurage	Réhabilitation ponctuelle
Amélioration de l'écoulement
