Diagnostic du réseau d'assainissement CCBVIR Réseau d'eaux usées

**RV N°
 00079
 Séparatif
 eaux
 usées
 (HY13 B0001)**

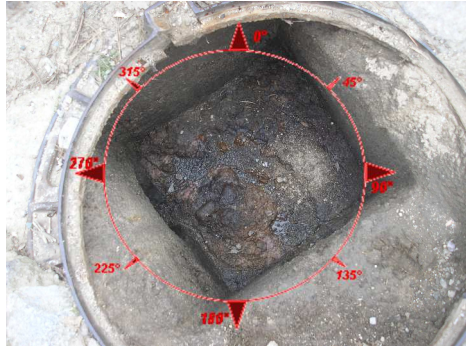
Observations sur la cunette	
Présence de racines	Obstacle dépôts
Abrasion/corrosion	Absence de cunette

Observations sur le regard	
couronnenon etanche

Travaux proposés	
Hydrocurage	Amélioration de l'écoulement
