## Diagnostic du réseau d'assainissement CCBVIR Réseau d'eaux usées

**RV N°**  
**00080**  
**Séparatif**  
**eaux**  
**usées**  
(HY13 B0001)

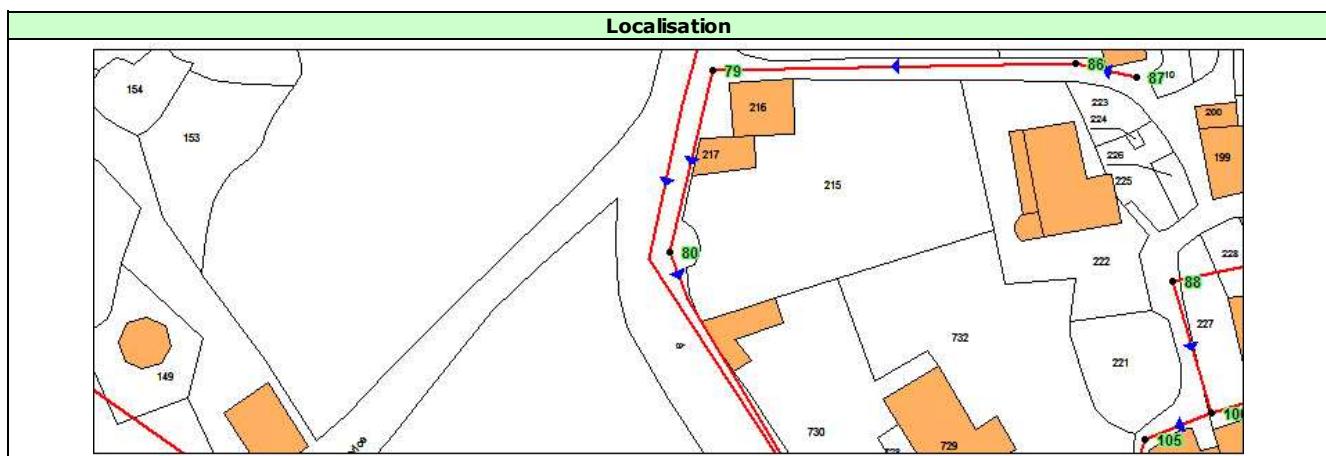
Photo intérieure	caractéristiques des canalisations					
	Collecteur	Angle	Géométrie	Nature	FE/TN	FE/NGF
	1:Arrivée I	348 °	Ø200	Fibro ciment	0,700 m	NR m
	2:Arrivée II.1	77 °	Ø120	PVC	0,400 m	NR m
	8:Exutoire I	168 °	Ø200	PVC	0,700 m	NR m

Observations sur la cunette	
Présence de racines	Obstacle dépôts
Absence de cunette

Observations sur le regard	
Hydrocurage	Amélioration de l'écoulement
