Diagnostic du réseau d'assainissement CCBVIR Réseau d'eaux usées

**RV N°
 00082
 Séparatif
 eaux
 usées
 (HY13 B0001)**

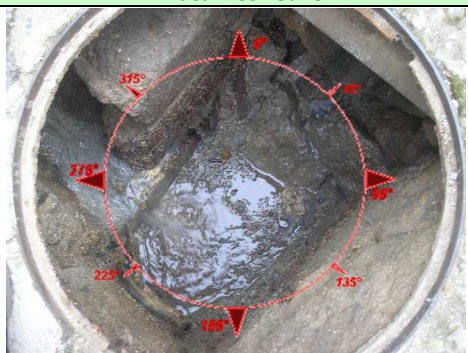
Photo intérieure	caractéristiques des canalisations					
	Collecteur	Angle	Géométrie	Nature	FE/TN	FE/NGF

Observations sur les collecteurs	
1	Arrivée en chute
3	
8

Observations sur la cunette	
Cassure	Présence de racines
Obstacle dépôts	Abrasion/corrosion
Absence de cunette

Travaux proposés	
Hydrocurage	Amélioration de l'écoulement
