# Diagnostic du réseau d'assainissement CCBVIR Réseau d'eaux usées

**RV N°  
 00085  
 Séparatif  
 eaux  
 usées  
 (HY13 B0001)**

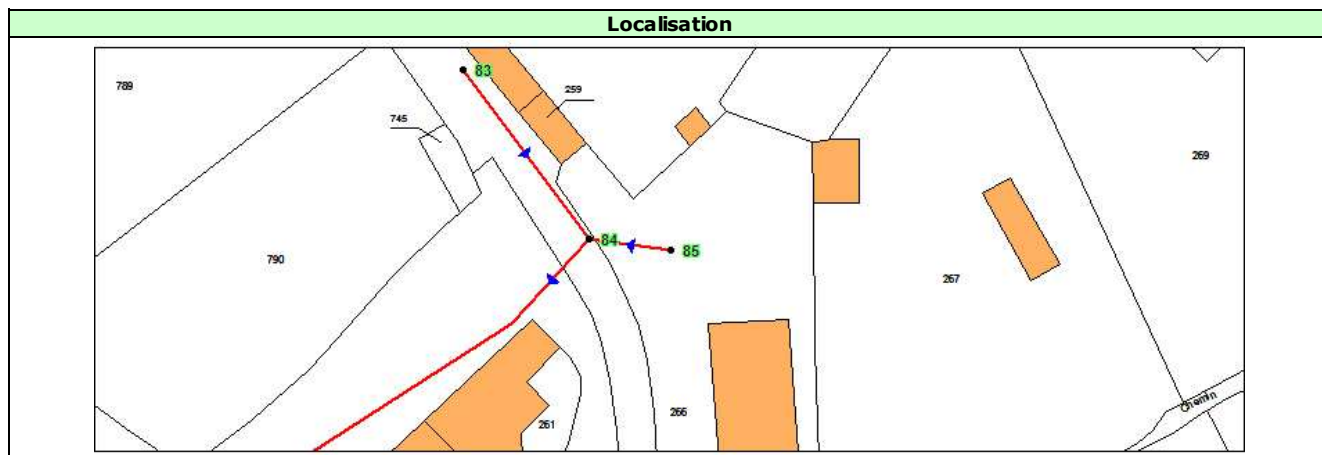
Photo intérieure	caractéristiques des canalisations					
	Collecteur	Angle	Géométrie	Nature	FE/TN	FE/NGF
	1:Arrivée I	107 °	Ø150	PVC	0,720 m	NR m
	2:Arrivée II.1	34 °	Ø150	PVC	0,460 m	NR m
	3:Arrivée II.2	191 °	Ø150	PVC	0,570 m	NR m
	8:Exutoire I	295 °	Ø150	PVC	0,720 m	NR m

Observations sur les collecteurs	
1	
2	Arrivée en chute
3	Arrivée en chute
8

Observations sur la cunette	
Présence de racines	Obstacle dépôts
