## Diagnostic du réseau d'assainissement CCBVIR Réseau d'eaux usées

**RV N°**  
**00086**  
**Séparatif**  
**eaux**  
**usées**  
 (HY13 B0001)

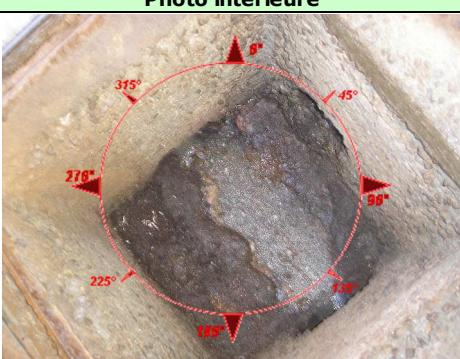
<b>Photo intérieure</b>	<b>caractéristiques des canalisations</b>					
	<b>Collecteur</b>	<b>Angle</b>	<b>Géométrie</b>	<b>Nature</b>	<b>FE/TN</b>	<b>FE/NGF</b>

<b>Observations sur les collecteurs</b>	
1	
2	Arrivée en chute
8

<b>Observations sur la cunette</b>	
Présence de racines	Absence de cunette

<b>Travaux proposés</b>	
Hydrocurage	Amélioration de l'écoulement
