## Diagnostic du réseau d'assainissement CCBVIR Réseau d'eaux usées

**RV N°  
00089  
Séparatif  
eaux  
usées  
(HY13 B0001)**

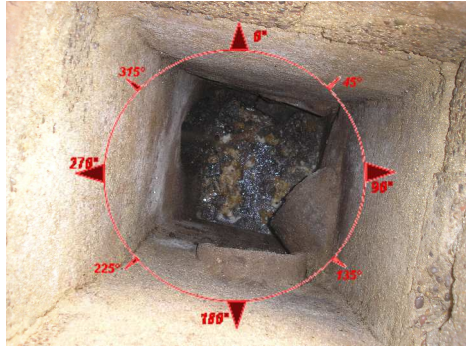
Photo intérieure	caractéristiques des canalisations

Observations sur les collecteurs	
1	
2	Arrivée en chute
3	Arrivée en chute
4	Arrivée en chute
8

Observations sur la cunette	
Obstacle dépôts	Absence de cunette
