Diagnostic du réseau d'assainissement CCBVIR Réseau d'eaux usées

**RV N°
00090
Séparatif
eaux
usées
(HY13 B0001)**

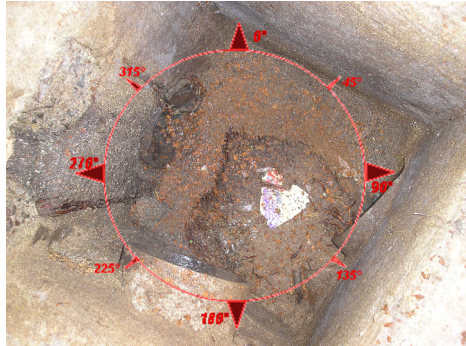
Photo intérieure	caractéristiques des canalisations

Observations sur les collecteurs	
1	Arrivée en chute
2	Arrivée en chute
3	Arrivée en chute
8

Observations sur la cunette	
Présence de racines	Abrasion/corrosion
Absence de cunette

Travaux proposés	
Hydrocurage
