# Diagnostic du réseau d'assainissement CCBVIR Réseau d'eaux usées

**RV N°  
00092  
Séparatif  
eaux  
usées  
(HY13 B0001)**

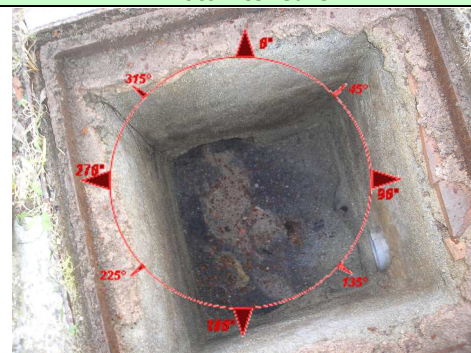
Photo intérieure	caractéristiques des canalisations					
	Collecteur	Angle	Géométrie	Nature	FE/TN	FE/NGF

1:Arrivée I	129 °	Ø200	Fibro ciment	0,900 m	NR m
	2:Arrivée II.1	62 °	Ø80	PVC	0,500 m	NR m
	3:Arrivée II.2	10 °	Ø80	Fibro ciment	0,950 m	NR m
	8:Exutoire I	312 °	Ø200	Fibro ciment	0,950 m	NR m

Observations sur les collecteurs	
1	
2	Arrivée en chute
3	
8
